国土技術政策総合研究所資料

平成15年(2003年)十勝沖地震被害に係わる現地調査報告書

Investigation Report of the Damage by The Tokachi-Oki Earthquake in 2003.

国土交通省 国土技術政策総合研究所

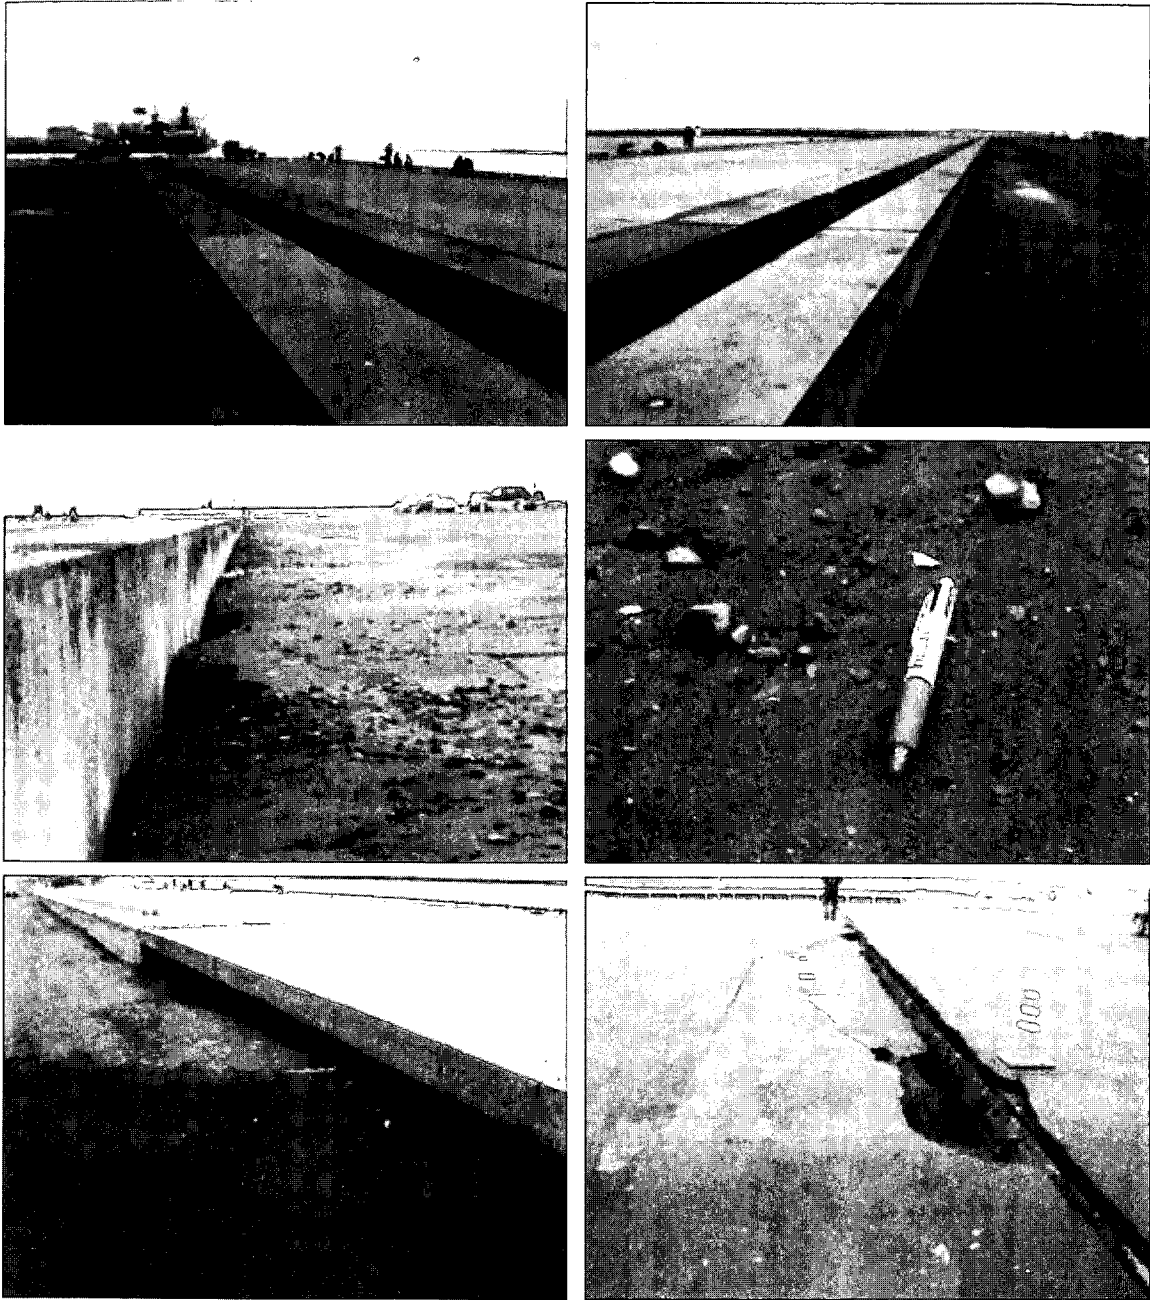
釧路西港第四埠頭-14m 岸壁 (図 11.8 中の①) の断面図、被害写真を図 11.10 および写真 11.1 に示す。ケーソン直背後地盤は沈下し、施設全長にわたって段差 (最大 60cm 程度) が発生した。またこのケーソン直背後の段差発生箇所では噴砂が残っていた箇所がいくつかあり、粒径が数センチメートルの石も含まれていたが、これらは水道管敷設時の埋戻砂であることが明らかとなっている。ケーソン背後の埋土はセメント系の固化処理土 (母材は砂質系) であり、岸壁法線は最大で 20cm ほど海側に迫り出したが、法線の大きな乱れは見られなかった。この岸壁は将来クレーンを設置予定でありケーソン上にレール基礎が敷設されているが、クレーン設置予定のない箇所では高さ数十センチメートルの空洞がエプロン下部に発生していた。ケーソン背後地盤のアスファルト舗装ではクラックが生じ、岸壁法線から約 40m の範囲にまで及んでいた。大きなクラックからはアスファルト舗装・路盤・路床・処理土が色の違いが明瞭に見て取られ、触診により強度差が明らかに区別できた。

写真 11.1 釧路西港第四埠頭-14m 被害状況

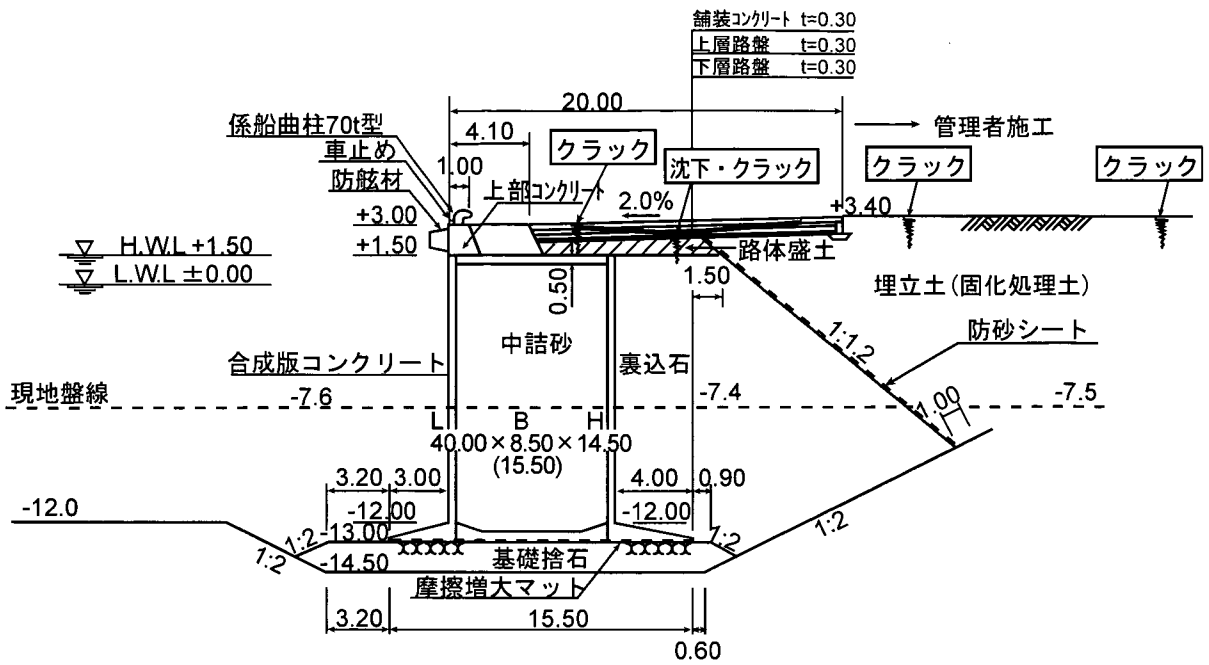
図 11.11 釧路西港第四埠頭-12m 岸壁断面図

釧路西港第四埠頭-12m 岸壁（図 11.8 中の②）の断面図、被害状況を図 11.11 および写真 11.2 に示す。この岸壁は重力式であるが、壁体にはハイブリッドケーソンが用いられていた。壁体肩部に法線と平行にクラック（幅数センチ程度）が見られ、陸側フーチング付近の地表部にもクラック（数センチ）が見られた。また、岸壁法線から 50m ほど離れたところにまでクラックは及んでいた。この岸壁の埋土もセメント系の固化処理土（母材は砂質土、細粒分が多いものもあった）であり、法線は最大で 10cm ほど迫り出したが、法線の大きな乱れは見られなかった。背後のコンテナヤードではコンクリート舗装版と路盤の間に空洞が確認された箇所があった。しかし、ヤードのほとんどは健全であり、確認された空洞部をモルタル等で埋めた後に、地震発生の翌々日には船が着岸してコンテナ荷役が行われていた。

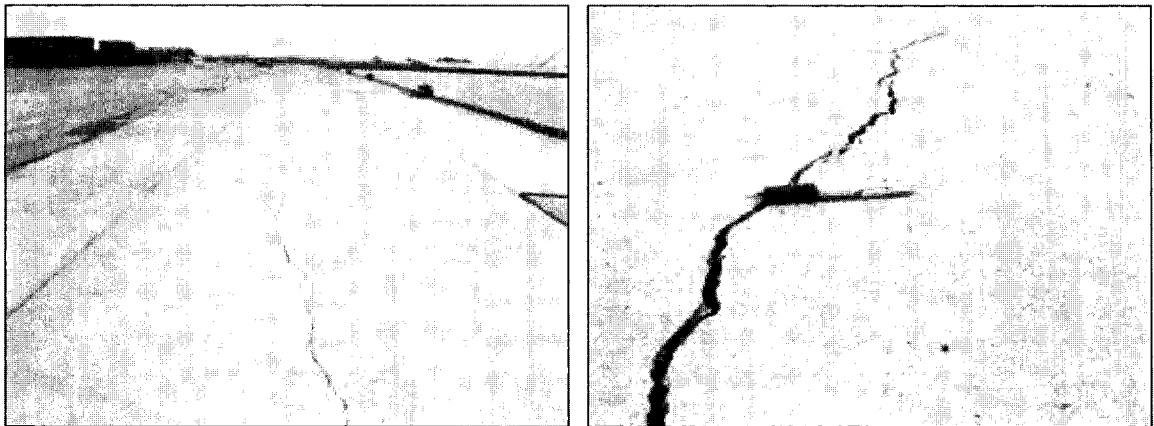
写真 11.2 釧路西港第四埠頭-14m 岸壁被害状況

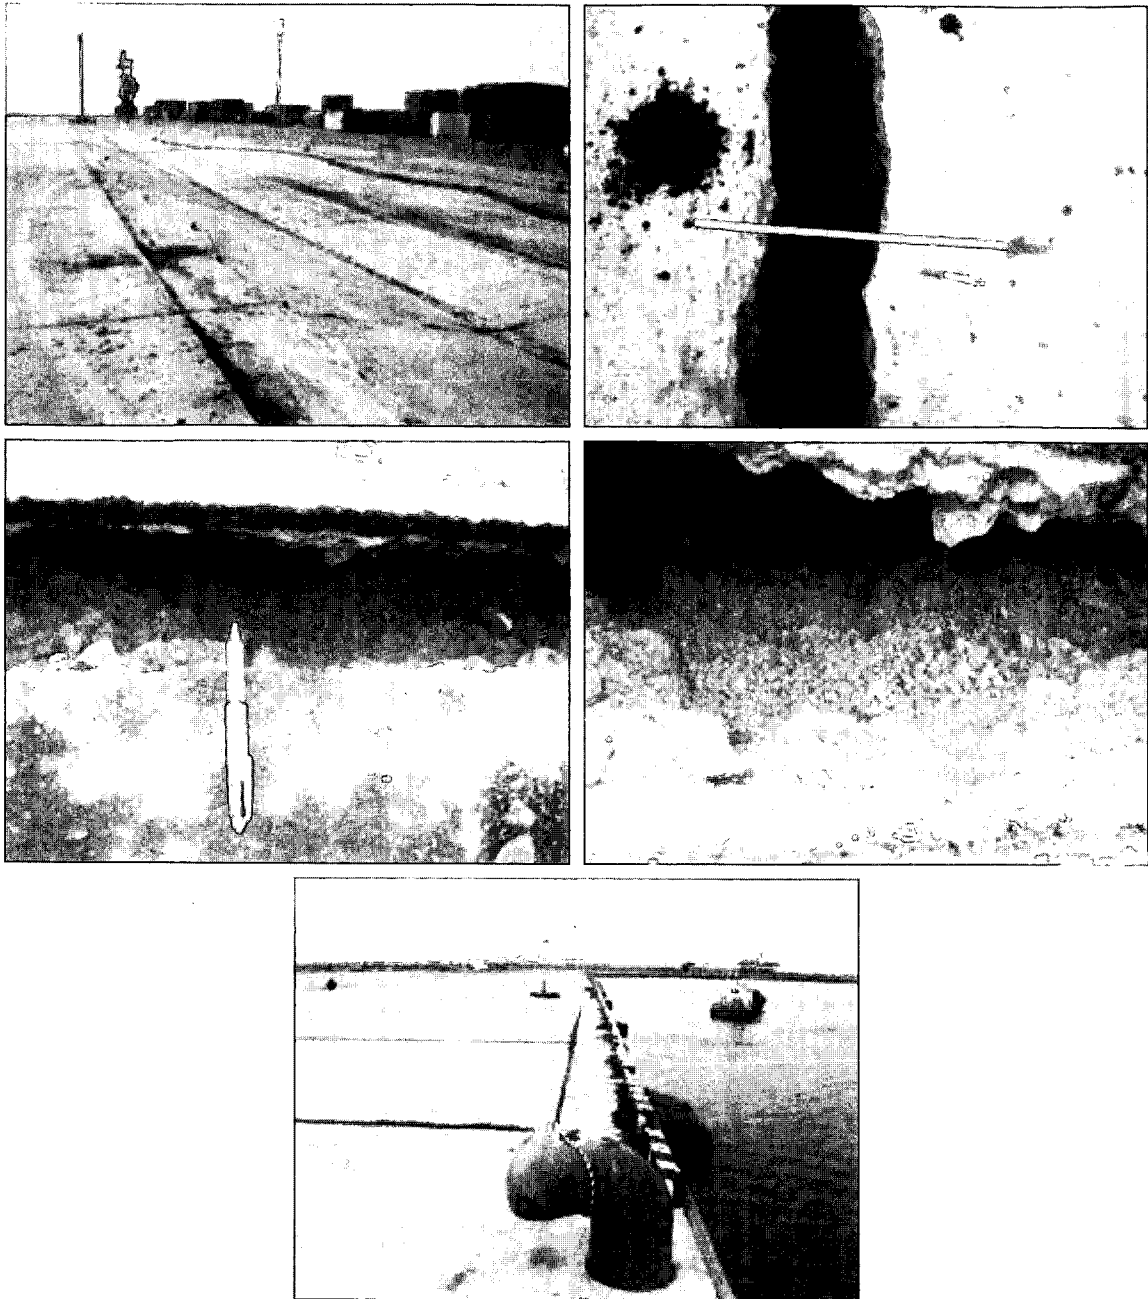
釧路西港第四埠頭-10m岸壁（図11.8中の③）の断面図、被害状況を図11.12および写真11.3に示す。第四埠頭では、この岸壁の被害が最も大きかった。岸壁法線の極端に大きな乱れは観察されなかったが、壁体は最大で40cm程度海側に迫り出していた。ケーソン背後のエプロン部は折損して沈下、陥没（7~80cm程度）し、コンクリート舗装のひび割れ幅は最大で30cm程度であった。この岸壁での埋土もセメント系の固化処理土である。岸壁付近に噴砂は見られず、液状化は発生していないと考えられる。

写真 11.3 釧路西港第四埠頭-10m 岸壁被害状況
