7. 河川施設の被害状況

7. 1 河川堤防に関する被害の全体概要

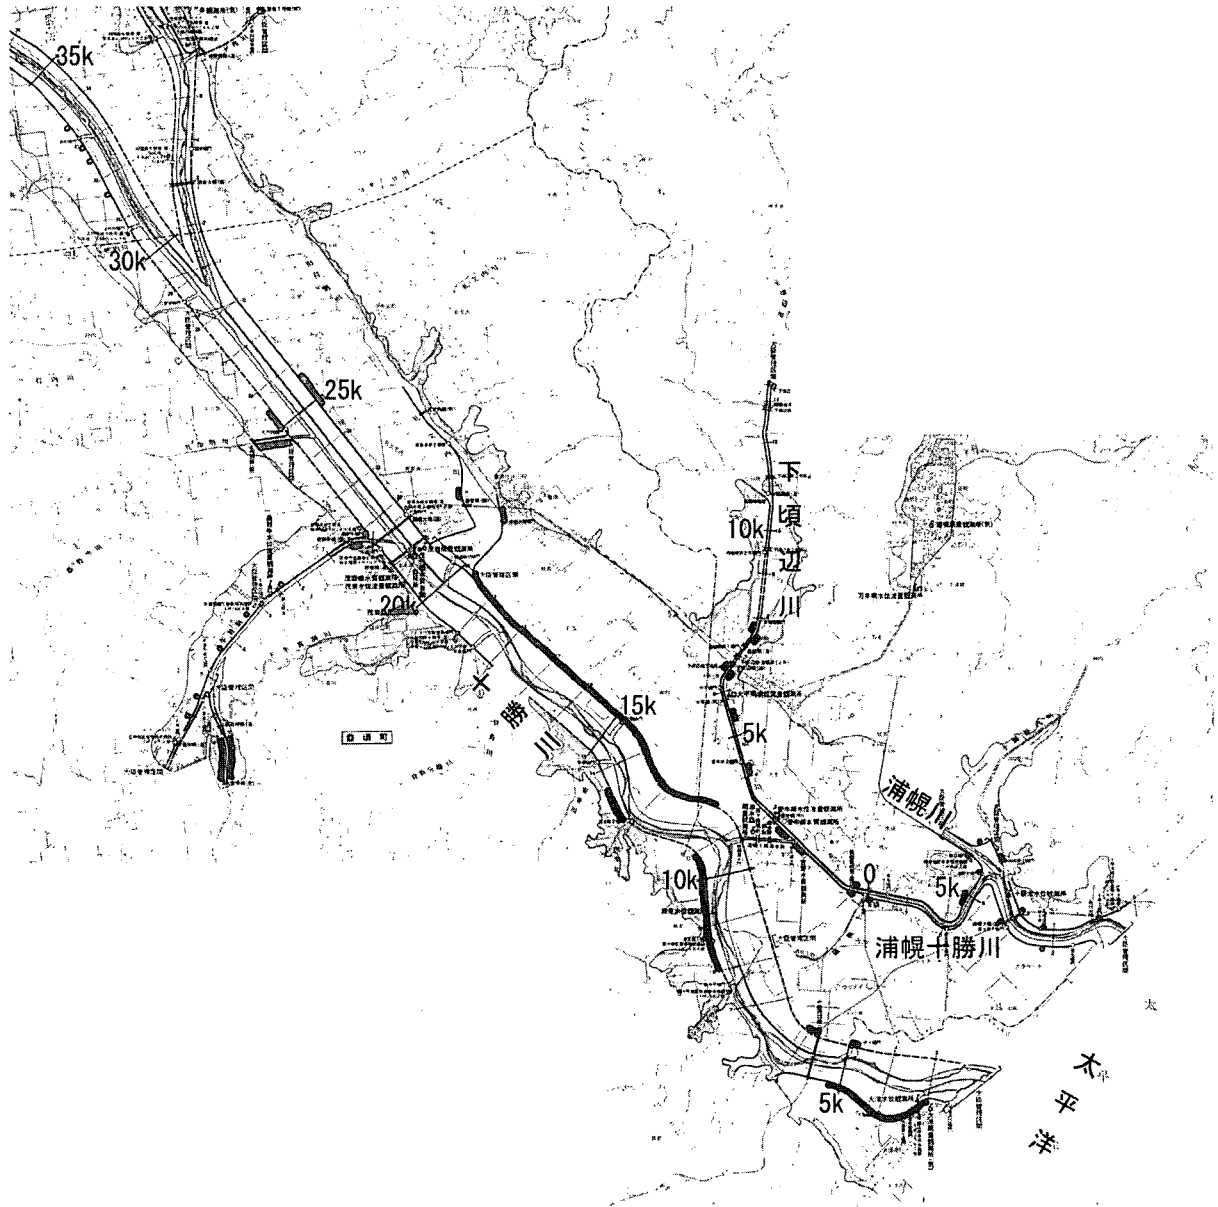
図 7.1 河川堤防の主な被害地点

今回の地震により堤防が大きく被災した河川を表7.1に示す。また、主な被害地点を図7.1に示す。被害地点においては、堤防の天端や法面の縦断クラックや天端の沈下、のり面の滑り崩壊、横断クラック、護岸の崩壊等が発生した。一方、水門や樋門等の河川管理施設については、堤体に変状が生じた地点で、胸壁や翼壁と門柱に若干の開きが生じたことや、管理橋の支承が損傷したことなど、いずれも軽微な被害にとどまった。
