9. 道路の被害状況

9. 1 道路橋の被害状況

9. 1. 1 道路橋の地震被害

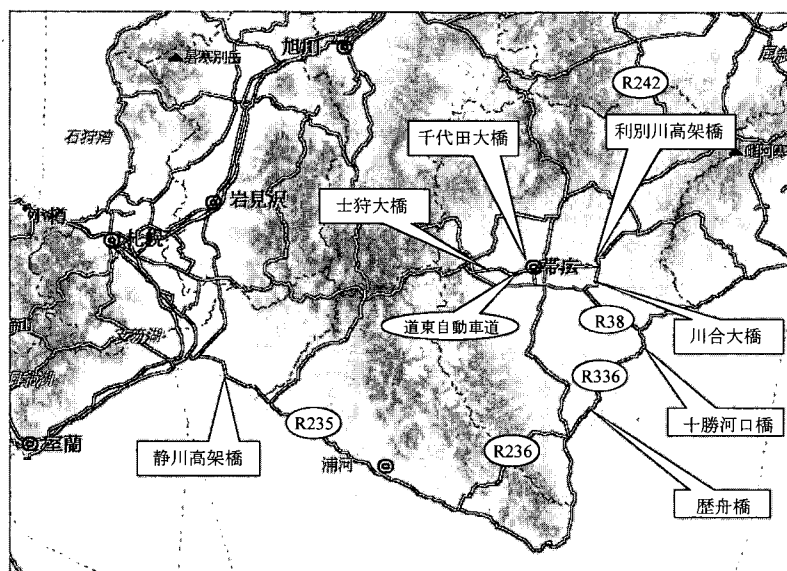
図9. 1. 1 構造的な損傷を生じた主な道路橋の位置

図9. 1. 1及び表9. 1. 1は、今回の地震により構造的な損傷を生じた主な道路橋を示したものである。震源域により近い帯広地域及び室蘭地域の道路橋において損傷を生じたものがあった。なお、表9. 1. 1に示した構造的な損傷を生じた道路橋以外にも取付け盛土の沈下・段差等の被害が生じた道路橋も確認されている。以下に、主な道路橋の被害状況について示す。
