11. 港湾の被害状況

本章は、港空研資料として発行予定の「平成15年(2003年)十勝沖地震による港湾施設等の被害報告¹⁾」の内容について、概要を記載するものである。

11.3 港湾施設の被害状況

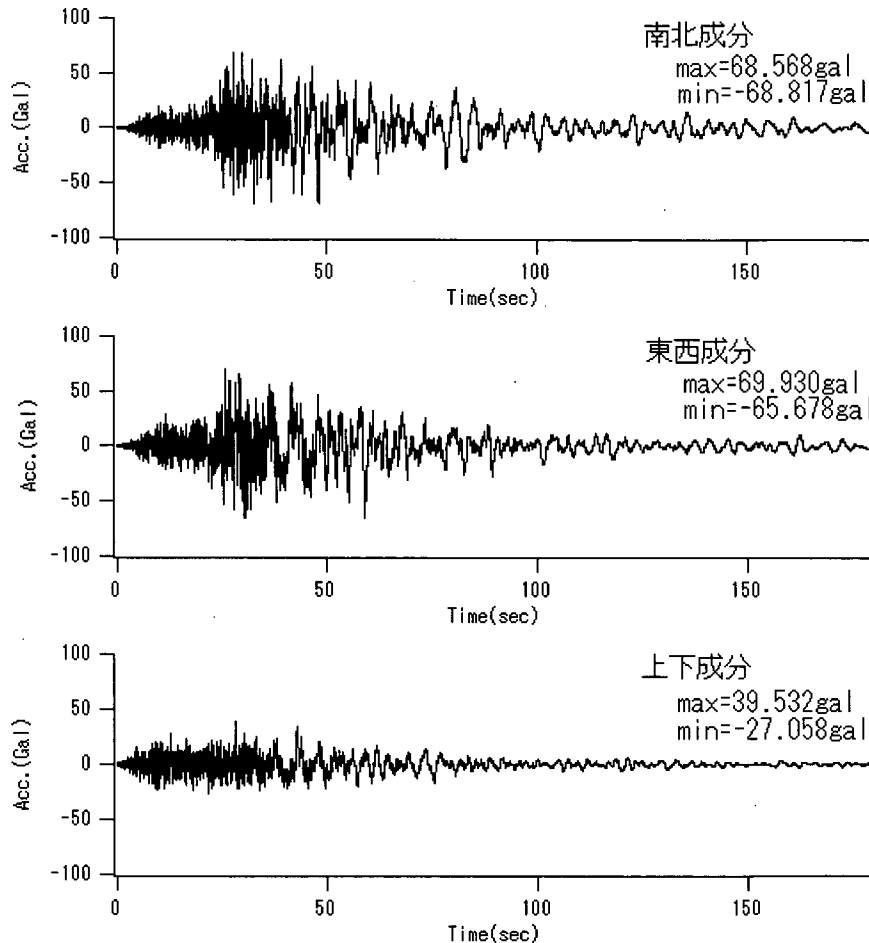
図 11.6 苫小牧港（地表）強震記録

港湾地域強震観測網によって得られた苫小牧港（地表）の強震記録（図 11.6）は、やや長周期成分が卓越するものであった。過去の地震において液体を貯蔵するタンク（石油、糖蜜等）の被災が発生しており、被災原因として長周期の地震動とスロッシング現象²⁾が挙げられている。

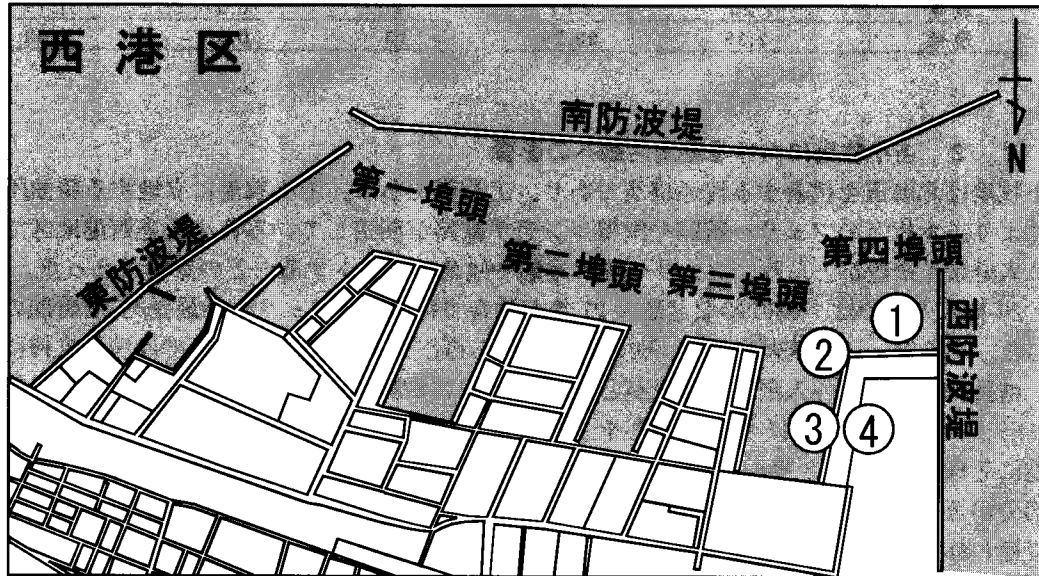
図 11.8 釧路港西港区平面図

釧路港西港区の平面図を図 11.8 に示す。西港区第四埠頭は平成 14 年に完成した最も新しい埠頭であり、この埠頭だけが 1993 年釧路沖地震・1994 年北海道東方沖地震を経験していない。図中における番号は各被災部の位置を示しており、その詳細は後述する。第四埠頭地域における、埠頭建設以前の海底現地盤についての土質柱状図を図 11.9 に示す。釧路西港第四埠頭付近の現地盤は、表層付近が N 値 10~20 程度の細砂層であり、その下に N 値 50 程度の中砂~粗砂層が分布する。またさらにその下の -20m 以深では、N 値 10~50 程度の細砂層や N 値 5~10 程度のシルト層が存在する。
