6 . 実車実験

7. ガードレール清掃車による金属片の向きの変転に関する実験

8 . 金属片の視認性実験

10 . 付着金属片の発生原因

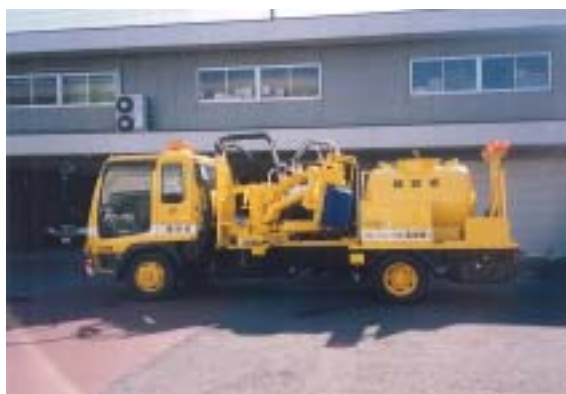
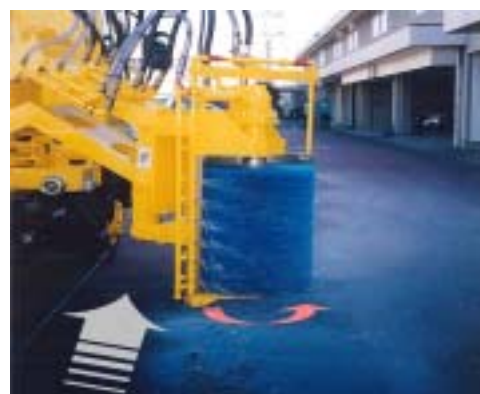
写真 7 - 1 実験に使用したガードレール清掃車と作業装置

清掃装置、水タンク、散水装置で構成され、運転者が清掃可能範囲内で運転すれば、清掃ブラシが自動的にガードレールに追従し、一定の接触圧力で清掃を行う機構になっている。清掃装置のスライド・旋回機構により、左右両側のガードレールの清掃が可能である。
