国土技術政策総合研究所資料

No.854

平成26年12月17日低気圧による根室港及び周辺地域の高潮被害

Damage of Nemuro Port and its surrounding areas due to the storm-surge in 17 December 2014

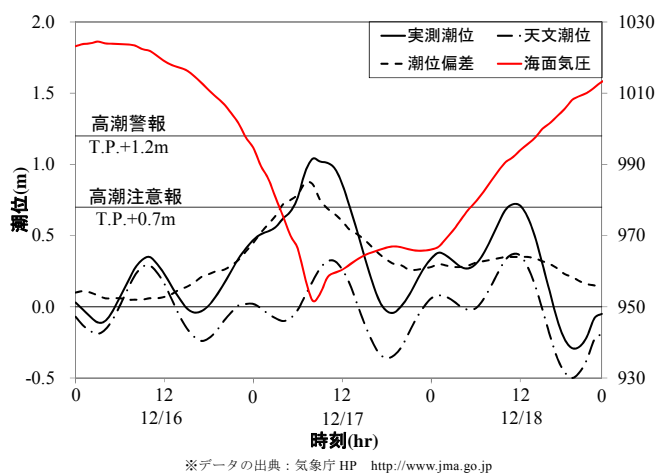
図-2.9 根室港花咲港区の潮位及び
根室市の海面気圧

図-2.9は根室港花咲港区の潮位と海面気圧の変化を示
したものであり、最高潮位は12月17日8:00にT.P.+1.04m
(C.D.L.+1.94m)を記録した。なお、根室半島太平洋側
における潮位観測地点は根室港花咲港区のみであることか
ら、最高潮位は各漁港に近い根室港花咲港区の最高潮位
から被災要因が高潮のみによるものなのか高潮に加えて
高波の影響もあるのかどうかを判別することとした。

最高潮位偏差は図-2.9より12月17日7:00に0.87mを記
録した。ここで、高潮による最高潮位偏差 H は気圧低下
に伴う吸い上げ効果による海面上昇量 H_1 及び強風に伴う
吹き寄せ効果による海面上昇量 H_2 、wave setupによる海
面上昇量 H_3 の和である²⁾³⁾ため、潮位偏差 H は簡易的に式
(2.1)より求められる。

ここで、 a 及び b は定数であり、地域によって異なる。
また、 P :海面気圧(hPa), F :吹送距離(km), W :風速(m/s),
 θ :主風向(湾の軸の方向)と風速とがなす角度, d :水深
(m), H_0 :沖波である。最高潮位偏差を記録したときの海
面気圧は957.9hPaであり、式(2.2)から気圧の低下に伴う
吸い上げ効果による海面上昇量は約0.6mであることが分
かる。ここで、計算に用いた定数 a は1.120⁴⁾である。また、
最高潮位偏差を記録前後の風向は図-2.10に示した根室
市の風速及び風向の変化から東であり、根室半島太平洋
沿岸地域の主風向は南であることから、 $\theta=90^\circ$ となるた
め、式(2.3)より吹き寄せ効果による海面上昇量は0mとな
る。根室半島太平洋沿岸地域では波浪観測を実施してい
ないことから沖波 H_0 は不明であるが、残りの約0.3mは
wave setupの効果であると考えられる。

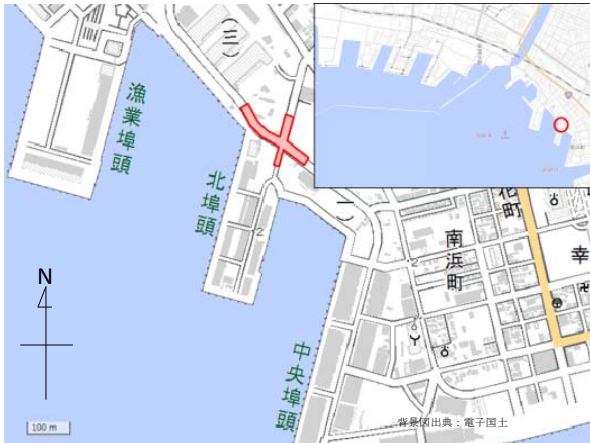
図-2.11 釧路港における浸水発生箇所

釧路市では図-2.11に示す釧路港東港区北埠頭におい
て、道路が浸水した(写真-2.2)。図-2.12は釧路港東港区

の潮位と海面気圧の変化を示したものである。最高潮位は12月17日10:00にT.P.+0.90m(C.D.L.+1.66m)を記録した。最高潮位に対して北埠頭の岸壁の天端高はT.P.+1.74~1.91m(C.D.L.+2.50~2.67m)であることから、浸水は高潮により海面が上昇し、その際に生じる波浪の越波により発生したものと考えられる。

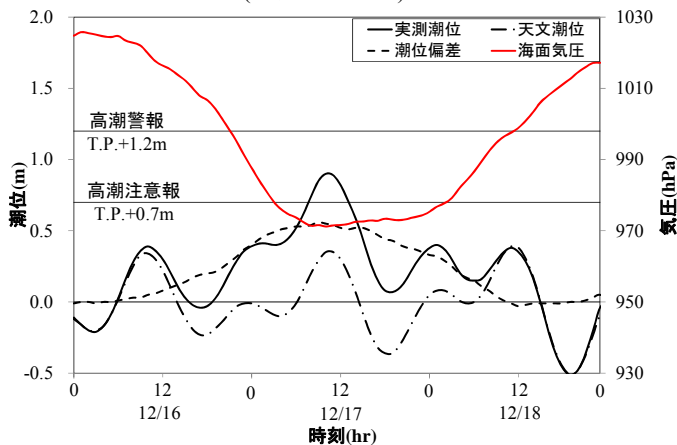
図-2.12 釧路港における潮位及び海面気圧

最高潮位偏差は図-2.12より12月17日9:00に0.56mを記録した。この時の海面気圧は971.6hPaであり、式(2.2)から気圧の低下に伴う吸い上げ効果による海面上昇量は約0.5mであることが分かる。ここで、計算に用いた定数 a は1.316⁴⁾である。また、最高潮位偏差を記録前後の風向は図-2.13に示した釧路市の風速及び風向の変化から西

であり、釧路市の主風向は南であることから、 $\theta=90^\circ$ となるため、式(2.3)より吹き寄せ効果による海面上昇量は0mとなる。最高潮位偏差の記録前後の沖波波高 H'_0 は図-2.14より約3.0mであることから、残りの約0.1mはwave setupの効果であると考えられる。

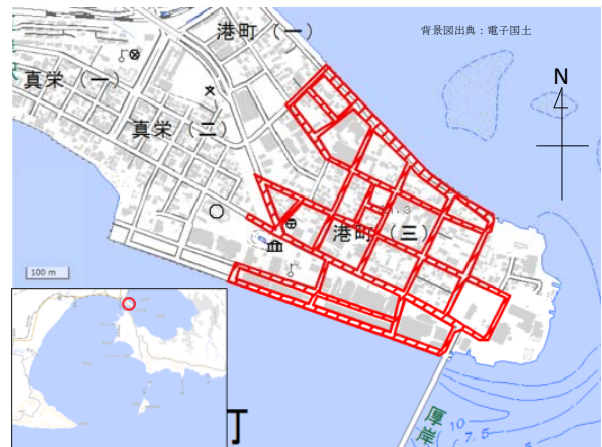
図-2.15 厚岸漁港湖北地区における浸水発生箇所

厚岸町では図-2.15に示す厚岸漁港湖北地区及び図-2.16に示す厚岸漁港湖南地区において浸水被害が生じた(写真-2.3)。図-2.17は厚岸漁港の潮位と厚岸漁港に最も近い気圧観測点である釧路市の海面気圧の変化を示したものである。最高潮位は12月17日10:00にT.P.+1.25m(C.D.L.+1.84m)を記録した。

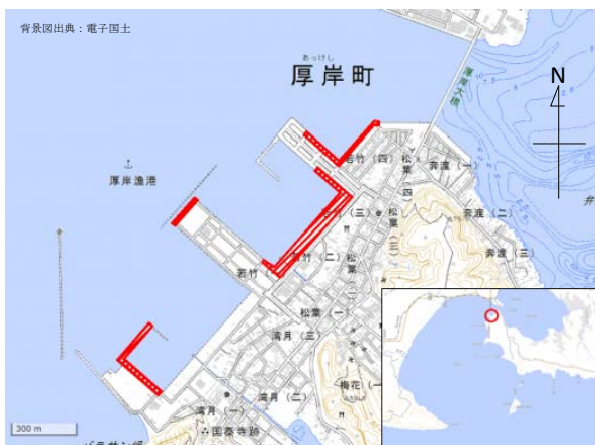
図-2.16 厚岸漁港湖南地区における浸水発生箇所

位よりも高い岸壁については高潮により海面が上昇し、その際に生じる波浪の越波により発生したものと考えられる。厚岸漁港湖南地区の岸壁の天端高はT.P.+1.41~2.11m(C.D.L.+2.00~+2.70m)である。このため、厚岸漁港湖南地区では高潮により海面が上昇し、その際に生じる波浪の越波により発生したものと考えられる。

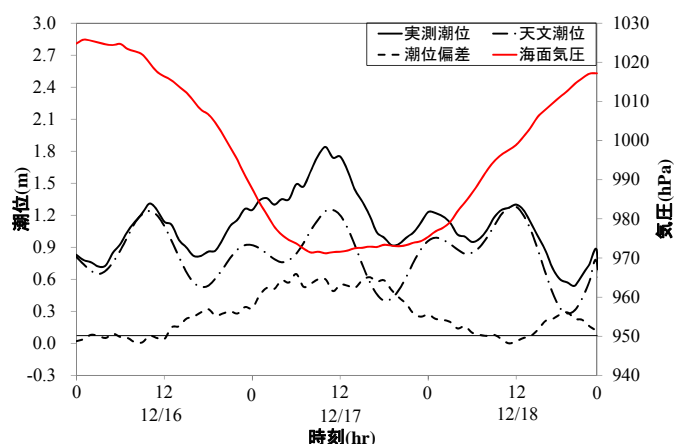
図-2.17 厚岸漁港における潮位及び海面気圧

最高潮位偏差は図-2.17より0.65mを記録した。この時の海面気圧は973.7hPaであり、式(2.2)から気圧の低下に伴う吸い上げ効果による海面上昇量は約0.4mであることが分かる。ここで、厚岸町における定数 a は不明であるため、気圧が1hPa低下する毎に海面が1cm上昇するものと仮定し、計算に用いた定数 a は1.0とした。また、最高潮位偏差を記録前後の風向は図-2.18に示した厚岸町の風速及び風向の変化から西であり、厚岸町の主風向は南であることから、 $\theta=90^\circ$ となるため、式(2.3)より吹き寄せ効果による海面上昇量は0mとなる。厚岸町では波浪観測を実施していないことから沖波 H'_0 は不明であるが、残

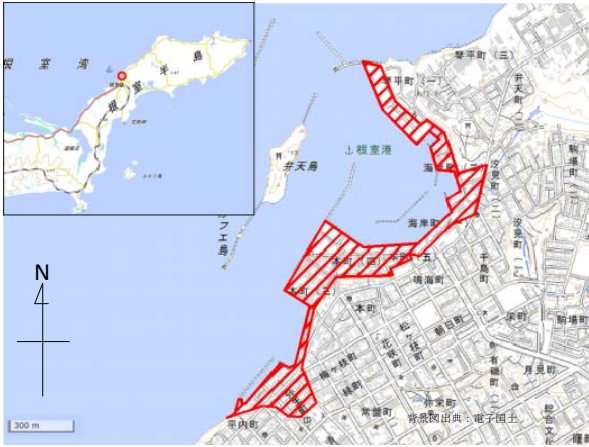
図-2.19 根室港根室港区における浸水発生箇所

根室港根室港区では図-2.19に示すように港全体において、岸壁等が浸水(写真-2.4)し、岸壁直背後の倉庫のシャッターが損壊するなどの被害が生じた(写真-2.4)。また、背後に位置する根室市街中心部の琴平町及び海岸町、弥生町において浸水被害が生じた。また、中心部から離れた西浜町、穂香地区において、図-2.20及び図-2.21に示す範囲において浸水した(第4章で詳述する)。

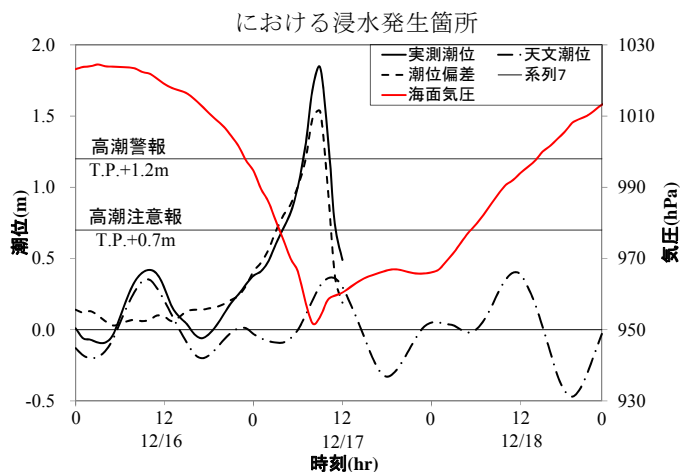
図-2.26 根室港根室港区における潮位及び海面気圧

図-2.26は根室港根室港区の潮位と海面気圧の変化を示したものであり、12月18日13:00以降の潮位データは欠測しているため、記載していない。最高潮位は12月17日9:00にT.P.+1.84m(C.D.L.+2.74m)を記録した。なお、根室半島根室海峡側における潮位観測地点は根室港根室港区のみであることから、最高潮位は各漁港に近い根室港根

根室港根室港区での最高潮位に対する各港の岸壁等の天端高を表-2.3に示す。表-2.3より根室市西浜町及び穂香地区を除いて天端高は最高潮位よりも低いことが分かる。このため、根室半島根室海峡側における港湾及び漁港での浸水の要因は海面が高潮により海面が岸壁等よりも高くなり、さらに、その際に生じる波浪の越波も加わって発生し、被害が拡大したものと考えられる。なお、根室港根室港区の岸壁の天端高はT.P.+1.10~1.70m(C.D.L.+2.00~2.60m)であり、全ての岸壁において最高潮位を下回った。また、根室市西浜町及び穂香地区における浸水は、高潮により海面が上昇し、その際に生じる波浪の越波により発生したものと考えられる。

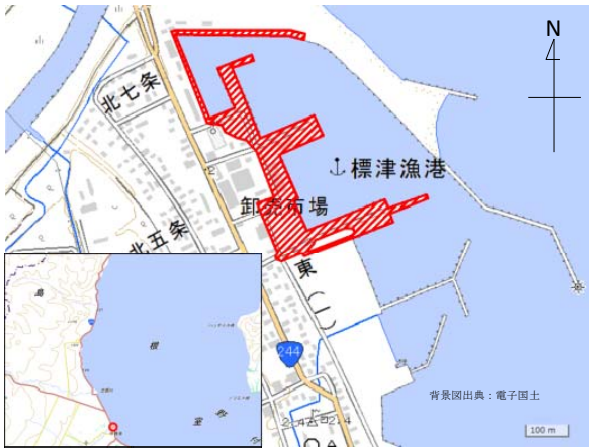
図-2.33 標津漁港における浸水箇所

標津漁港では図-2.33 に示す範囲において浸水が生じた(写真-2.8)。また、薫別漁港では図-2.34 に示す範囲において浸水が生じた。

標津漁港において浸水が生じた箇所の高さは T.P.

+1.20~1.80m(C.D.L.+1.90~2.50m)である。このため、浸水は高潮により海面が上昇し、その際に生じる波浪の越波により発生したものと考えられる。

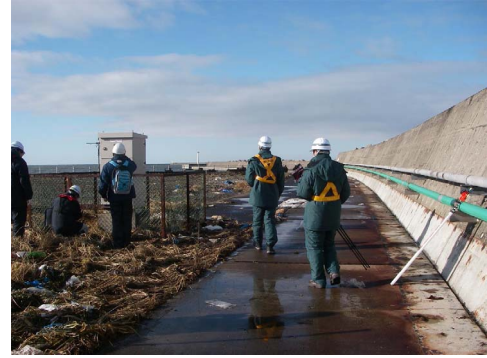
写真-4.2 潮位計データ収録装置
(左側の矩形箱, 地点1-b)

地点1-aには，空中発射型超音波式潮位計を備えた検潮所がある(写真-4.1(1))。同検潮所からは，潮位変動のピークを少し過ぎた9:30まで潮位の観測結果の自動的な伝送が行われていたが，その時刻以降は伝送が途絶えた。その原因は，潮位計から少し東側に離れた場所にデータ収録装置があり(地点1-b, 写真-4.2)，その装置に接続

する配線が浸水して障害が発生したためとのことである。なお，地点1-a周辺の護岸には海中への転落防止用ガードレールが設けられていて，その中段付近まで海藻が付着していた。高潮や高波により運ばれてきて付着したもので，浸水の程度の参考になる(写真-4.1(2))。

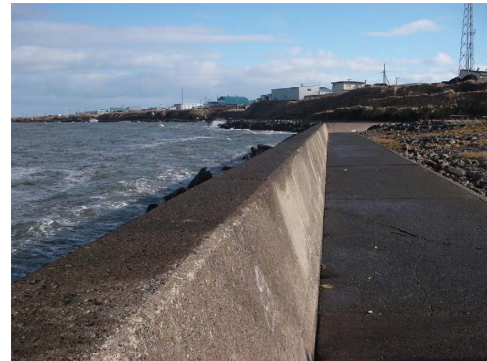
写真-4.3 北浜地区護岸 (地点1-cから東側を見た状況)

琴平町の北側海岸部には，海岸保全施設がある(北浜地区護岸及び琴平町防波護岸，図-4.4のなかに黒実線及び黒点線で示す)。写真-4.3に，地点1-cから東側を見た状況を示す。前節で述べたとおり根室市によればこの護岸の天端高さはT.P.+3.44 mとのことなので，この護岸を越えるような越流は発生していないようである。

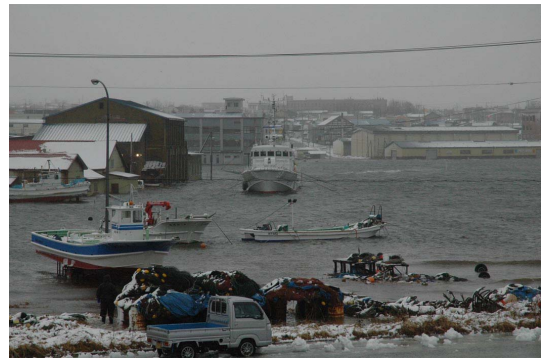
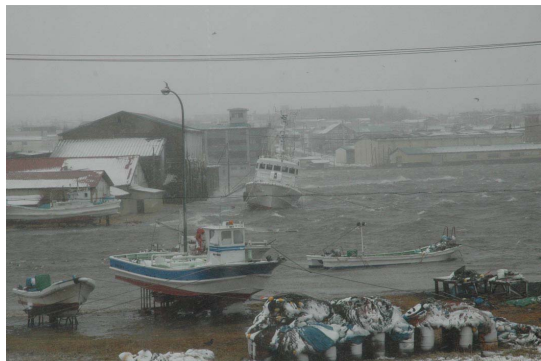
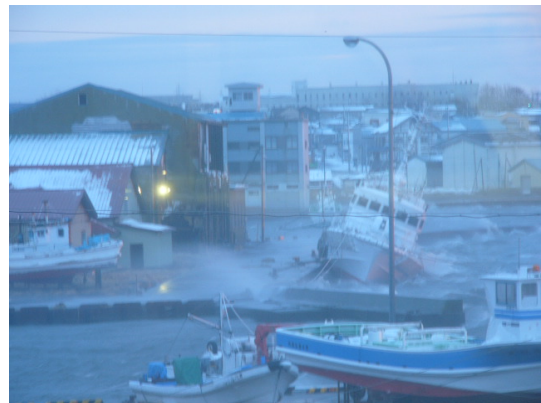
地点1-eでは、根室海上保安部の巡視艇「きたぐも」が係留されていた。高潮により、船底が護岸の天端を越えて持ち上げられるとともに陸側に吹き寄せられ、続いて潮位が下降すると右舷の一部が岸壁に引っかかり乗りあげたようである。写真-4.6は、北海道開発局根室港湾事務所職員が撮影し、根室港湾事務所から提供されたものである。同写真(1)の8:27の時点で高潮で海面が上昇して岸壁と海面の境は不明である。同写真(2)の0:28の時点では、高潮が引き始めていて船体が少し左舷側に傾いているようである。同写真(3)は、高潮が引いて岸壁も完全に干出している15:48時点のものである。

写真-4.6 巡視艇「きたぐも」(中央の船舶, 地点1-e)
※いずれも、北海道開発局根室港湾事務所提供

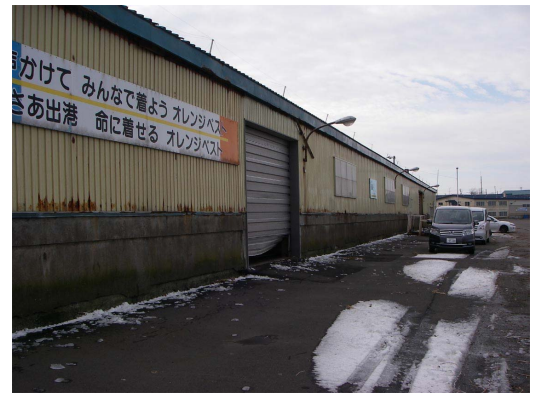
(1) 根室水産物卸売市場の建屋外観，海側からみた状況

(1)及び写真-4.9(1)に、それぞれの建物を海側から見た状況を示す。浸水により、上屋の海側の鋼製のロールシャッターの下端が流失したり水圧を受けて陸側にめりこむように変形したりしていた(例えば、写真-4.8(2)及び写真-4.9(2))。ロールシャッターは約30mおきに設けられていて、北側の上屋には2つ、南側の上屋(根室水産物卸売市場建屋)には5つのロールシャッターがあるが、その全てに同様の被害が発生していた。

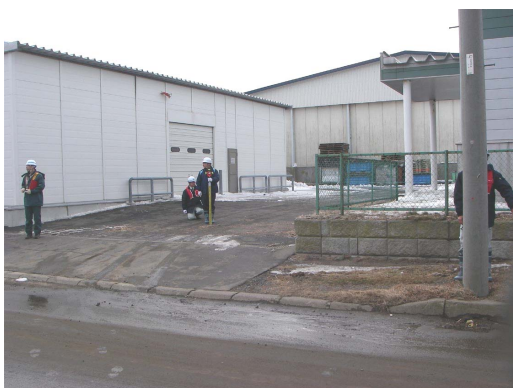
写真-4.10 地点1-i

本町4丁目は、岸壁の陸側に事業所が集積している地区である。そのうち、地点1-iで、浸水痕跡として水産加工業敷地内の駐車場の斜面部に草が漂着して残っていた (写真-4.10(4)の左から3人目の調査員が立つ場所)。そこで、岸壁からその浸水痕跡までの地形の縦断形状の測量を行い、遡上高の測定を行った。その結果、同地点の遡上高はT.P.+2.47 mであった。また、岸壁からの水平方向の距離は約140 mであった (図-4.7)。なお、同地点は道路に対してやや高く盛り土された敷地にある。根室市提供の資料によれば浸水限界線はさらに陸側にある (図

(4) 遡上高の測量

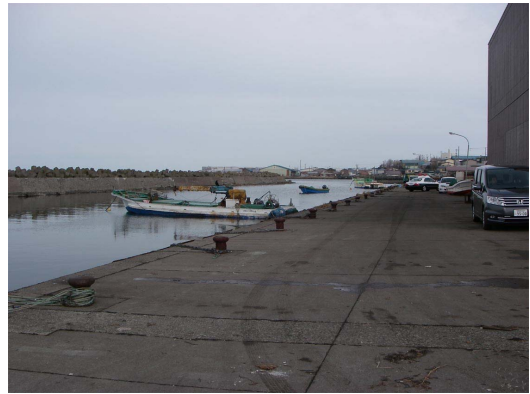
写真-4.12 船溜まり

す。沿岸には北方四島への交通手段となっている船舶「えとぴりか」の発着拠点として活用が期待されている船溜まりがある。写真-4.12は、船溜まりの長手方向に真ん中付近の位置から開口部方向（北東方向）を見た様子である。船溜まり背後の陸側には、商業施設、民家等の市街地が広がっている。

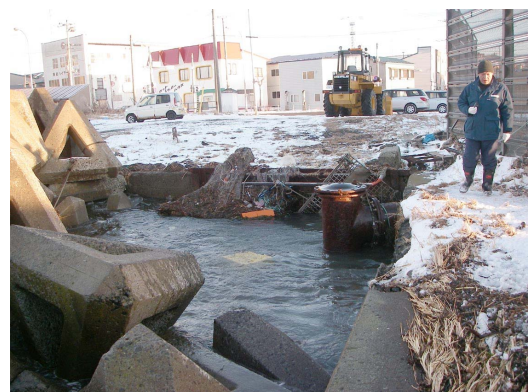
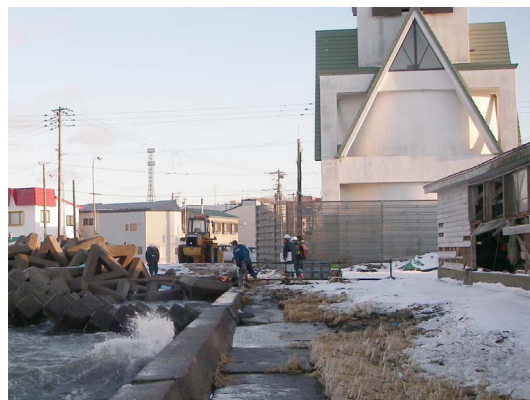
写真-4.13 地点2-a

地点2-aには、同地点に向かって概ね南東方向から流れてくる暗渠の海側開口部がある（写真-4.13(1)）。根室市提供の資料によれば、この暗渠は、約180 haの範囲の市街地から雨水を集めるため、道路下に張り巡らされている排水施設である。通常、市街地の道路表面に溜まった雨水は、道路のマンホールからこの暗渠に流され海側開口部から自然排水される。一方、異常潮位で海面が上昇すると、暗渠の海側開口部から逆流し、暗渠を経由し

(1) 暗渠の海側開口部
(調査員の近くの円筒形構造物の奥側)

(2) ポンプ場 (右側のコンクリート造建物)

根室市によると、過去の異常潮位で逆流が発生した範囲（旧桜橋交番前交差点より内陸方向に向かって150 m程度の範囲）では、道路のマンホールと暗渠との接続を途絶する工事を今後検討しているとのことである。今回のような岸壁を越流するような大規模な高潮については別途対策が必要であるが、この工事が実施されれば暗渠を経由した逆流は防止できることになる。なお、工事に伴い暗渠に流入しなくなった雨水は、新設管路網によりポンプ場（写真-4.13(2)参照）に送って強制排水する予定とのことである。

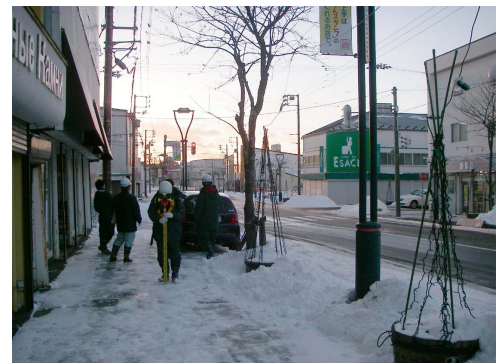
写真-4.15 浸水範囲の踏査
 (箱尺を持った調査員の立つ位置, 地点2-c)

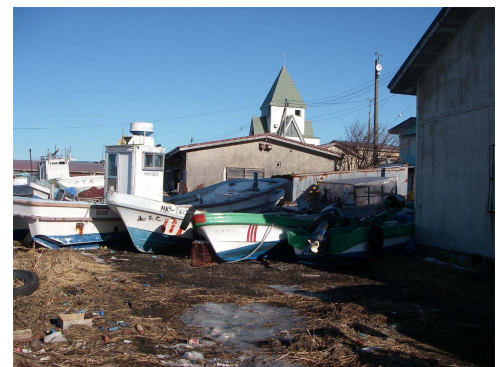
地点2-dでは、小型漁船が陸側にむかって移動し、小規模な街路を塞ぐように止まっていた（写真-4.16）。

写真-4.16 街路をふさぐ漂着小型漁船 (地点2-d)

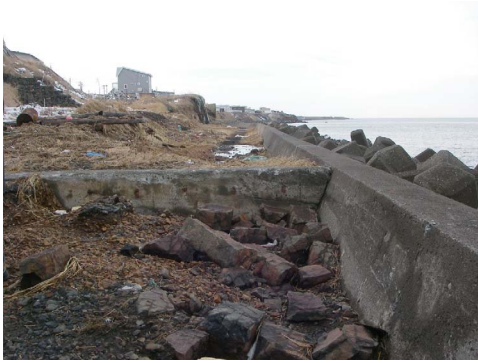
地点2-eでは、海岸保全施設（岬町地区護岸）の躯体自体には被害は無かった（写真-4.17）。根室市によればこの護岸の天端高さはT.P.+3.44 mとのことである。この護岸を越える越流は発生していない。ただし、越波による

被害は発生しており、護岸陸側水叩き上に土砂が散乱していた。通常、水叩き部分は管理用道路として使用されており、車両も通行していた。同写真の中央付近に左から右方向に陸側水叩きを横切るようにコンクリート構造物が写っているが、それを乗り越え車両が通行できるように、被災前はその構造物の手前と奥側にそれぞれ盛り土されていた。今回の高潮によりその盛り土が流失・散乱していた。また、背後の崖が越波により崩れていた。

写真-4.17 岬町地区護岸（地点2-e）

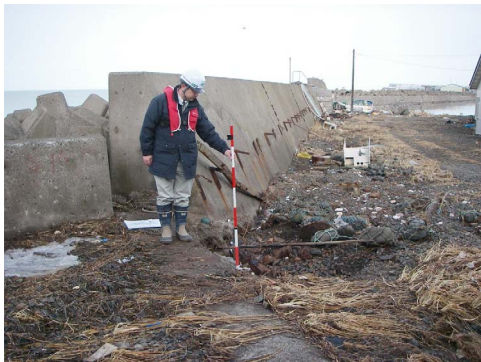
写真-4.18 地盤の洗掘（地点2-f）

地点2-fでは、段落ち部の地盤が洗掘されていた（写真-4.18）。これは、岬町地区護岸を越波した水塊が低地である船溜まりの方向に向かって流れ、この場所で小さな滝のようになったため、洗掘が発生したと考えられる。周辺の地盤と比べ、最も大きいところで約0.9mの深さの洗掘が発生していた。

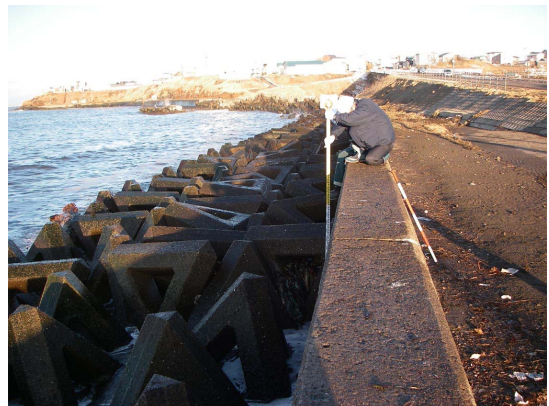
地点3-aでは、海岸保全施設（護岸）のパラペットの天端高さの測定を行った。その結果、T.P. +2.54 mであった（写真-4. 20）。後述するが、近傍（地点3-c）の浸水高はT.P. +2.15 mであった。従って、この護岸からの越流はなく、越波が主として生じたと考えられる

写真-4. 20 護岸パラペットの天端高さの測定（地点3-a）

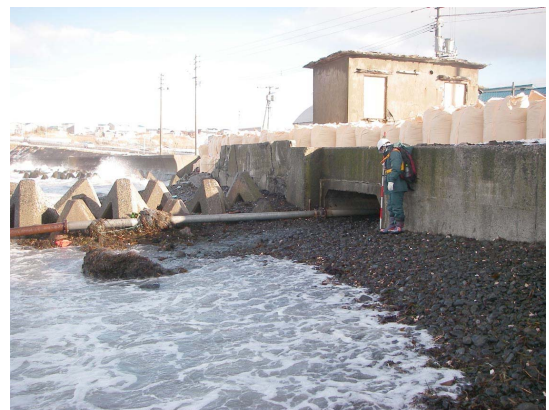
地点3-bには、小規模な水路の海側開口部がある（写真-4. 21）。後述するが、この水路は内陸部につながっており、地点3-dを通っている。

写真-4. 21 小規模な水路の海側開口部（地点3-b）

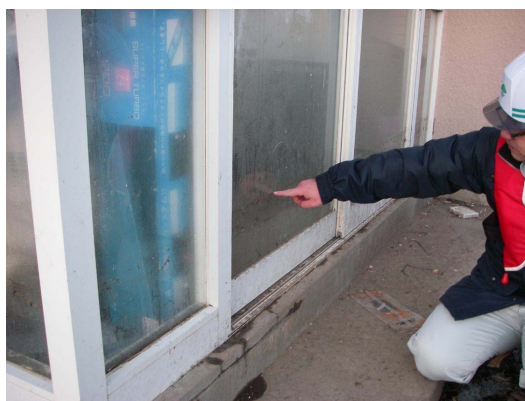
砂が付着した浸水痕跡が残されていた（写真-4. 24(1)で調査員が指差している位置）。ここに所在する水産加工会社の従業員の目撃証言が得られた。それによると、当日は雨が少なく風が強かった。7:30頃には同写真(1)の土台の下程度まで浸水していた。近傍の小規模な水路（同写真(2)）から吹き上がるように逆流していた（注：既述のとおり、この小規模な水路は、地点3-bで海側開口部に

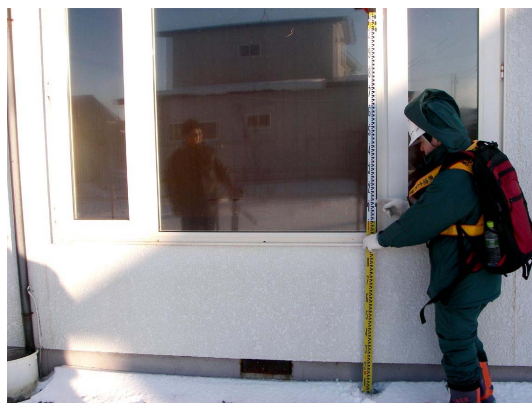
地点3-eでは、食料品・雑貨の商店の1階ガラス窓に浸水痕跡が残されていた。建物地盤面から痕跡までの高さ(すなわち、浸水深)は1.11 mであった(写真-4.25)。

写真-4.25 地盤からの痕跡高さの測定 (地点3-e)

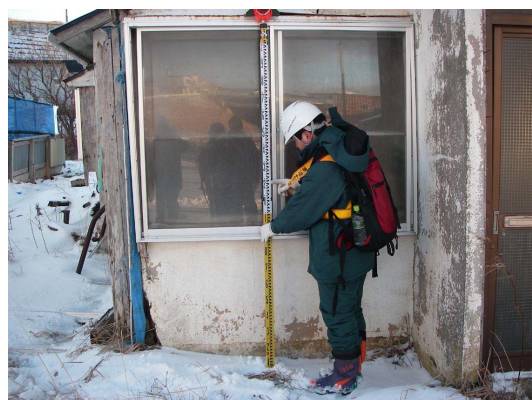
地点3-fでは、「第九号定置漁業部」建物の1階ガラス窓に浸水痕跡が残されていた。建物地盤面から痕跡までの高さ(浸水深)は1.20 mであった(写真-4.26)。

写真-4.26 地盤からの痕跡高さの測定 (地点3-f)

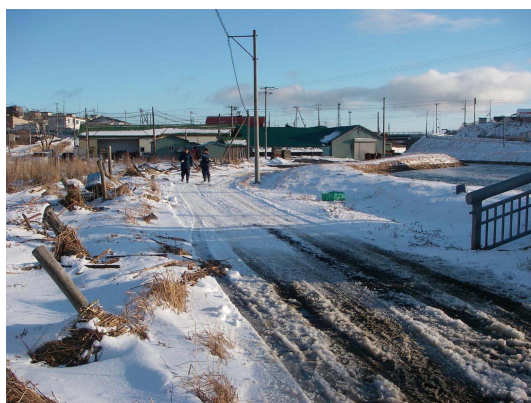
写真-4.29 ハッターリ川右岸の浸水範囲の踏査 (地点3-i)

地点3-iの周辺では、道路沿いの杭に枯草が引っかかった痕跡、水の流向に一樣に倒れた植生の有無等を踏査した(写真-4.29)。

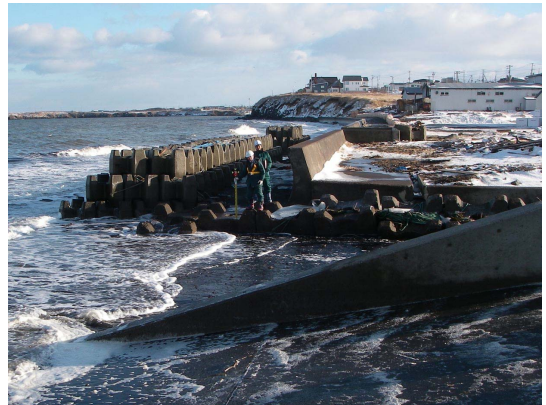
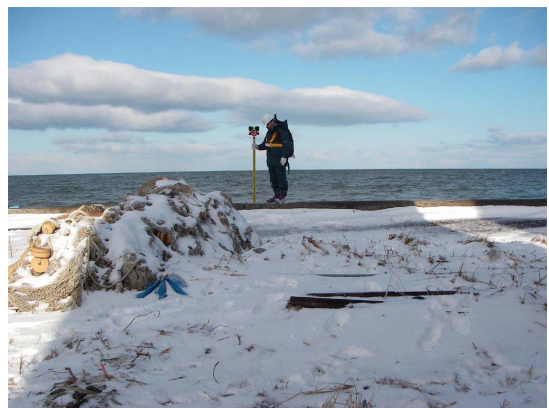
写真-4.30 地点4-a

地点4-aでは,造船所職員の証言に基づいて造船所建屋の内壁上の痕跡位置を把握できた。そこで,海から痕跡位置まで縦断形状を測量し,浸水高を求めた(写真-4.30)。

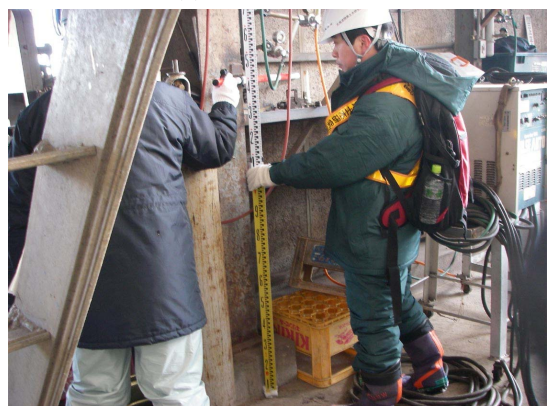
その結果、浸水高はT.P.+2.50 mであった。建物床面から痕跡までの高さは1.41 mであった。造船所建屋と海との間の陸地には船舶が陸揚げされていたが、船舶が載せられていた架台下の地盤が浸水によりえぐられて架台が沈下し、船底が地面についていたという。ただし、船舶は横倒しにはならなかったとのことである。

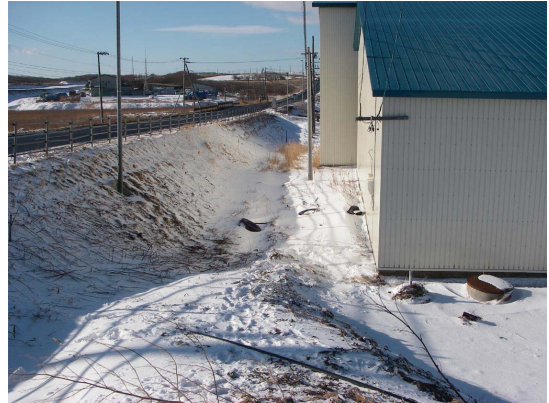
写真-4.33 浸水限界と推定した斜面
(地点4-dから南西方向を見た状況)

浸水範囲については、図-4.13に破線で推定結果を示した。まず、海岸線と平行に国道44号線が走っているが、同国道は小高くなっており、同国道よりも海側の地盤とは高低差のある斜面でつながっている (写真-4.33)。そこで、内陸方向に高潮が到達した限界は概ねこの付近までと考えられる。

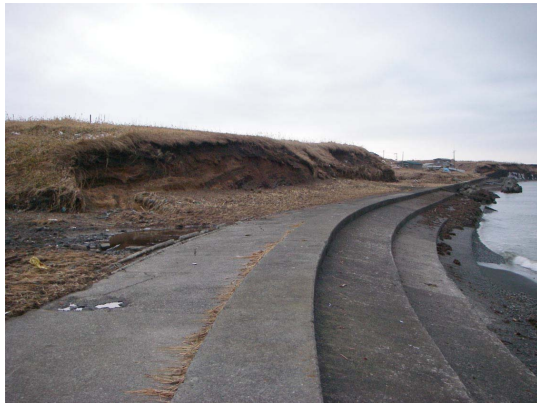
写真-4.31 背後の小丘が削られて崖状になった状況
(地点4-b)

地点4-bでは、遡上した高潮により背後の小丘が削られて崖状になっていた (写真-4.31)。

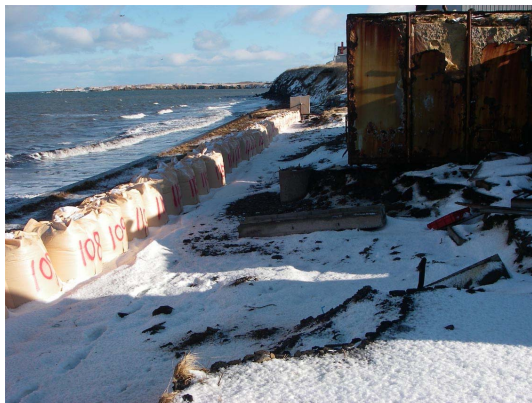
写真-4.32 応急的な対策が実施された海岸線 (地点4-c)

うで、応急的対策として土嚢が置かれていた (写真-4.32)。

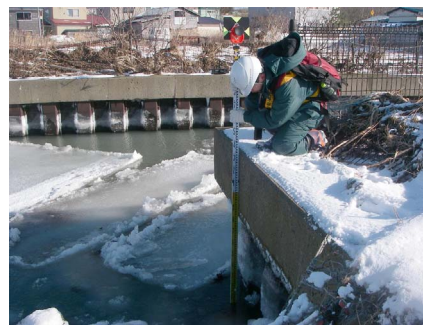
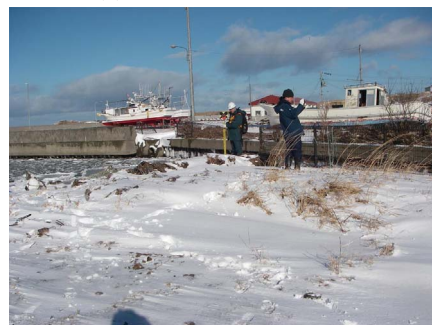
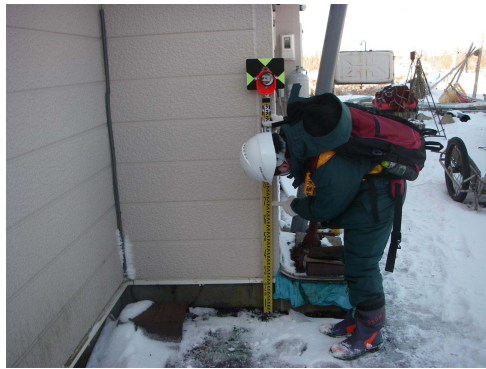
写真-4.35 地点5-a

地点5-aは、ホロモシリ川の左岸の河口付近にある民家である。その住民から浸水に関する目撃証言を得ることができた。そこで、後述の地点5-bから地点5-aに向かって縦断地形の測量を行い、浸水高を測定した(写真-4.35)。その結果、浸水高はT.P.+2.04 mであった。建物地盤面から痕跡までの高さ(浸水深)は0.66 mであった(図-4.16)。

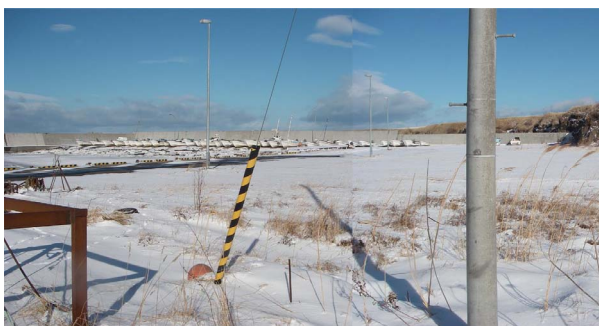
浸水範囲について、推定した結果を図-4.15(1)及び(2)に破線で示す。漁港の船揚場・作業ヤード(写真-4.36)については、現地踏査で把握した周辺の地形等から浸水限界線を推定した。ホロモシリ川河口付近については、地点5-aで目撃証言を得ることができた住民から、近隣民家各戸の浸水有無について詳細にヒアリングできたので、同図(2)に示した。

写真-4.36 防波堤に囲まれた船揚場・作業ヤード
 (地点5-cから北東方向を見た状況)

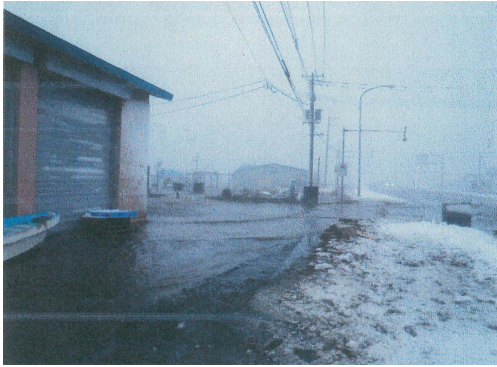
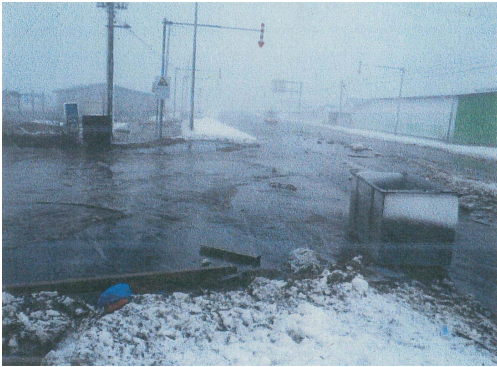
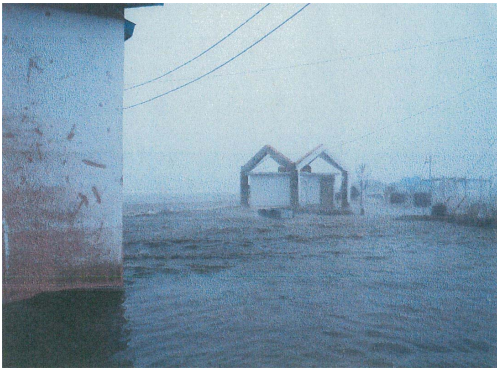
根室湾中部漁業協同組合より、高潮が最大に近いときに撮影したという写真を入手することが出来た (写真-4.37)。詳細な撮影時刻は不明であるが、同写真(1)及び(2)によれば、漁港内は冠水し国道44号線の道路面程度の高さまで達したようである。また、同写真(3)によればそのときの漁港内建物壁面上の概ねの浸水位置も判別できる。

写真-4.37 平成26年12月17日に撮影された写真
(根室湾中部漁業協同組合より提供, 地点6-a付近)

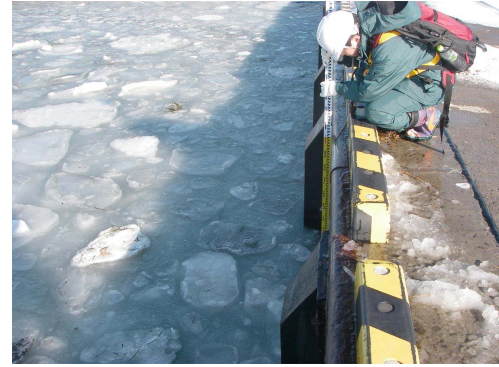
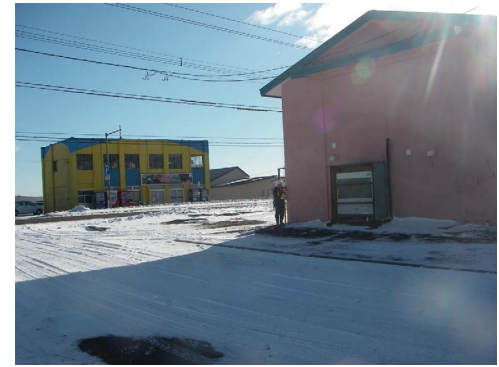
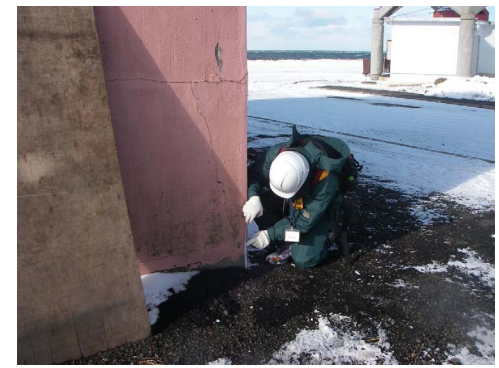
写真-4.39 地点6-a

そこで、同写真(3)から判読した浸水位置 (地点6-a) について浸水高を推定した (写真-4.39)。その結果、浸水高はT.P.+2.33 mであった。建物地盤面から痕跡までの高さ (すなわち、浸水深) は0.16 mであった (図-4.18)。ただし、既述のとおりこの浸水位置の根拠とした写真-4.37(3)の詳細な撮影時刻は不明で、最大浸水位置はさらに若干大きかった可能性があることから、浸水高は

「T.P. +2.33 m以上」と表記している。

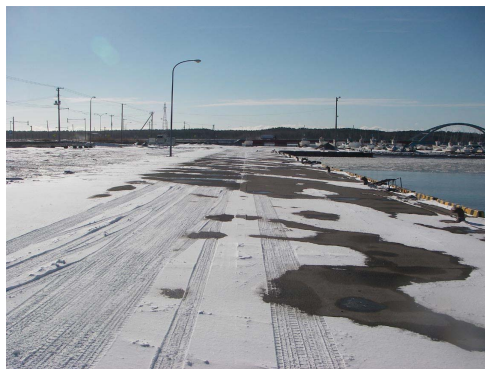
地点6-bから南方向を見た状況を写真-4.40に示す。漁港敷地内は平坦な地形で、写真左側を走る国道44号線の道路面はそれよりも高くなっている。

写真-4.40 平坦な漁港敷地
(地点6-bから南方向を見た状況)

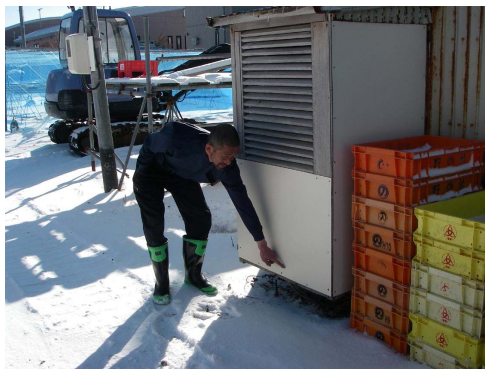
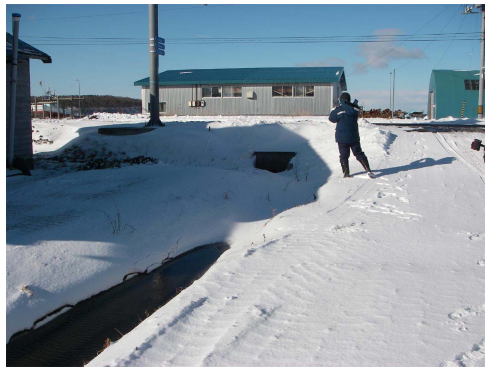
写真-4.41 地点6-c

地点6-cでは、住民からのヒアリングにより浸水位置の情報を得ることが出来た。それによれば、最大の浸水位置は建物地盤面から膝下程度の高さまで達したとのことである(写真-4.41(1))。国道44号線の道路面よりもこ

の浸水位置は低い、仮に道路面を越流して浸水したのであれば、高潮のような比較的長時間のあいだ越流が生じる現象では浸水位置はもっと高くなるはずである。したがって、道路面を越流して浸水したのではない。一方、同地点には国道44号線の盛土の下を通り海に通じる小規模な水路がある(写真-4.41(2))。水路は、同写真(2)で左下から調査員左側を通っている。写真中で調査員奥にあって左右方向に小高く平らになっている部分は国道44号線である。また、その向こう側は漁港及び海がある。これをふまえると、地点6-c周辺は小規模な水路から逆流して浸水したと考えられる。同じ住民によれば、2006～2008年頃(注：発生年については正確に記憶していないとのこと)の低気圧の際も水路から逆流して浸水したことがあったとのことである。

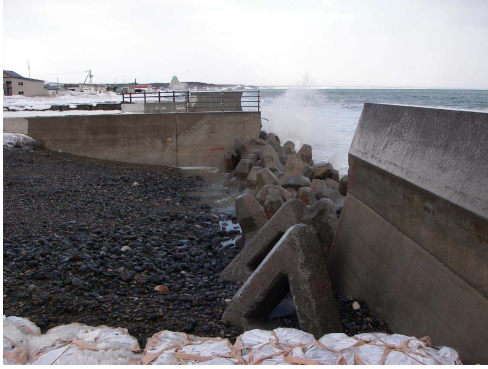
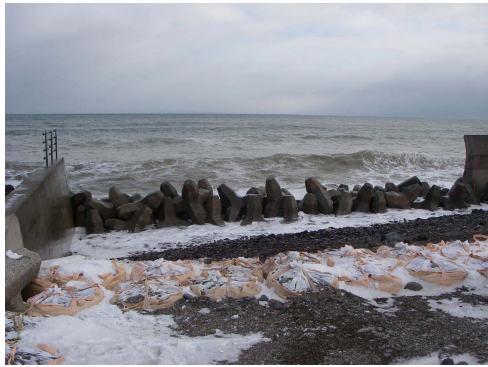
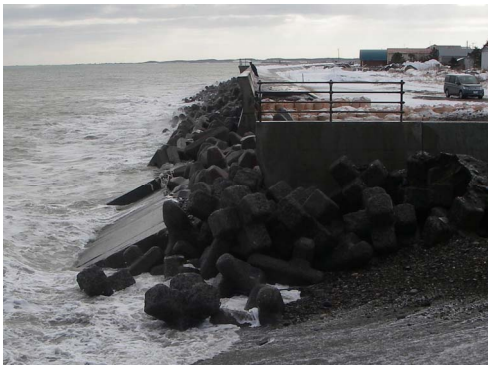
写真-4.42 標津町伊茶仁海岸

標津町では高波による被害が沿岸部の広い範囲において発生しており、例えば、高波により伊茶仁海岸(緯度N 43°19'30.4", 経度E 145°34'6.0")では護岸が倒壊した被害が発生していた。写真-4.42に、伊茶仁海岸の海岸保全施設(護岸)の被災状況を示す。同写真(2)の左端手すりから右端残存部までの範囲の護岸が失われている。写真中の土嚢は、護岸陸側の土砂の流失を防ぐために被災後に応急的に設置されたものである。

(左端手すりから右端残存部までの範囲が被災箇所)

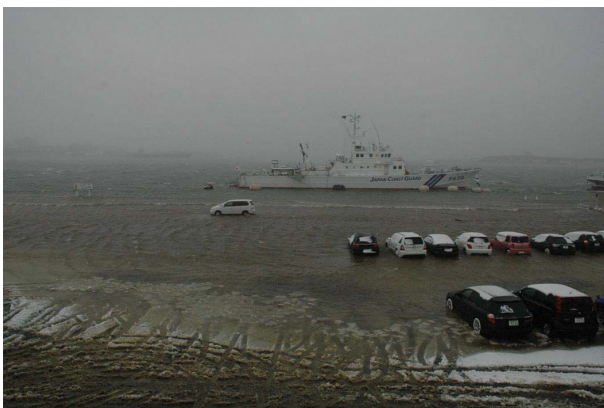
(3) 6枚のうち最も浸水の大きいもの
(8時47分 撮影)

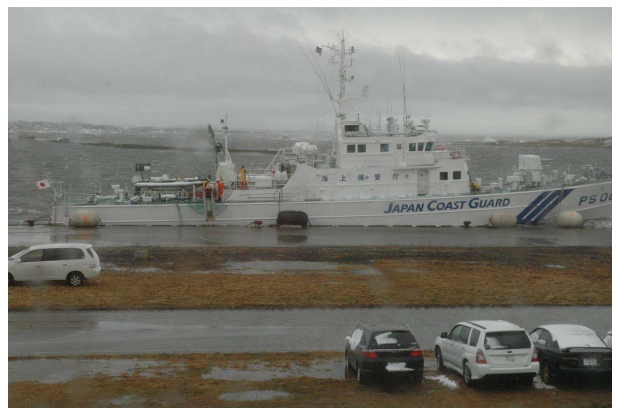
(6) 岸壁の天端が干出している
(10時38分 撮影)

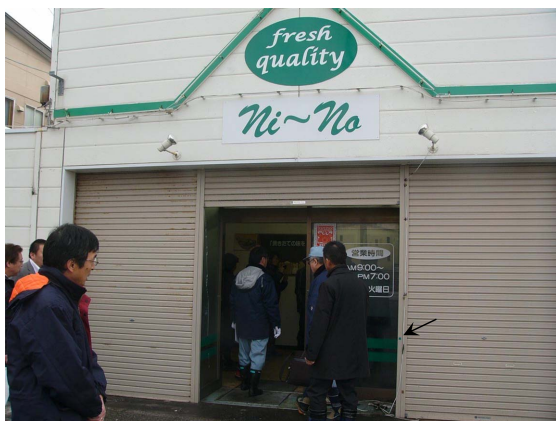
そのうち、同図中で右から 3 番目の建物（パン店、緑町）について、浸水痕跡位置にマーキングした状況の写真が得られたので、写真-付.F.1 に参考として掲載する。

写真-付.F.1 緑町の浸水痕跡（矢印位置）
