TECHNICAL NOTE of National Institute for Land and Infrastructure Management, No.875

TECHNICAL NOTE of Public Works Research Institute, No.4302

November 2015

平成25年（2013年）台風26号伊豆大島土砂災害調査報告
Report on Investigations into Disasters in Izu Oshima Island Caused by Typhoon Wipha in 2013

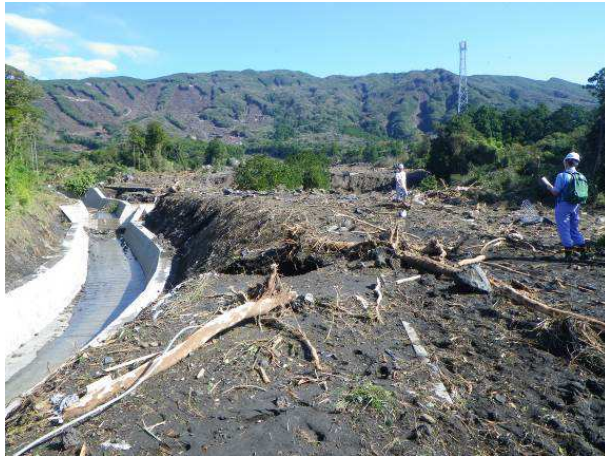
三原山中腹にある元町神達地区は、土石流の直撃により家屋の倒壊・流失、それによる人的被害が特に集中して発生した。住宅の基礎部を残して建屋全部が流失した建物が多い。周回道路（都道 208 号）周辺では、土砂・流木による建物被害と同時に、細粒の土砂が建物敷地内に流入し、大金沢周辺では、床上 1m 以上まで堆積した建物もある。土砂氾濫被害は元町港を含む海岸付近まで広がっていたものの、大金沢周辺を除くと 0.5m 以下程度の堆積であった。また、大金沢に架かる 3 箇所の橋梁付近では、流木による閉塞が見られ左右岸の住宅が氾濫による被害を受けた。

写真 2.3.1 土砂災害発生状況（神達地区）

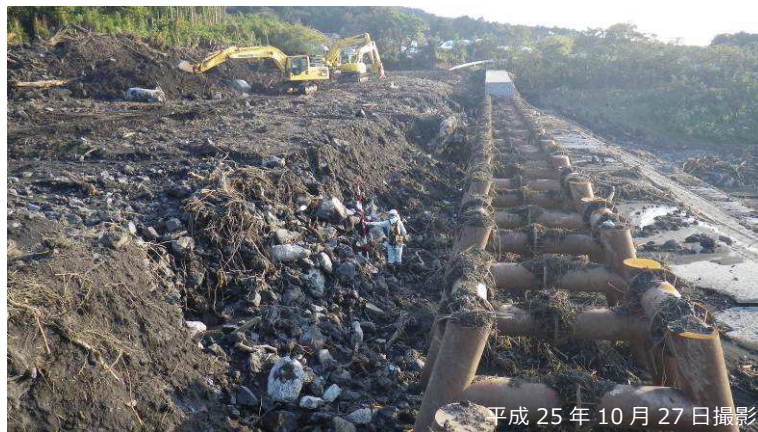
除石・除木後の鋼製スリット付近の堆積断面から，多数の巨礫が認められた（写真 3.2.7）。鋼製スリットの部材間隔約 2m と比較して，巨礫の礫径は最大で長径 1m 程度であった。また，下流堆積地では，除石や災害発生以降の侵食による堆積断面から，数 10cm 以上の細粒土砂が堆積していることが確認された（写真 3.2.8）。

以上の状況から，土石流の先端部と推測される巨礫や流木が鋼製スリット部を閉塞したことにより，上流堆積地での土石流捕捉が促進され，越流した土砂流に含まれる細粒土砂は下流堆積地で大量に捕捉されたと推察される。

写真 3.2.7 捕捉された土石流の堆積物

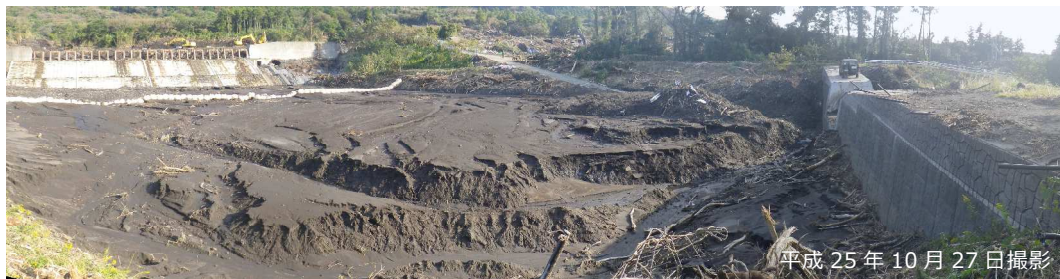
写真 3.2.8 堆積工による細粒土砂捕捉状況

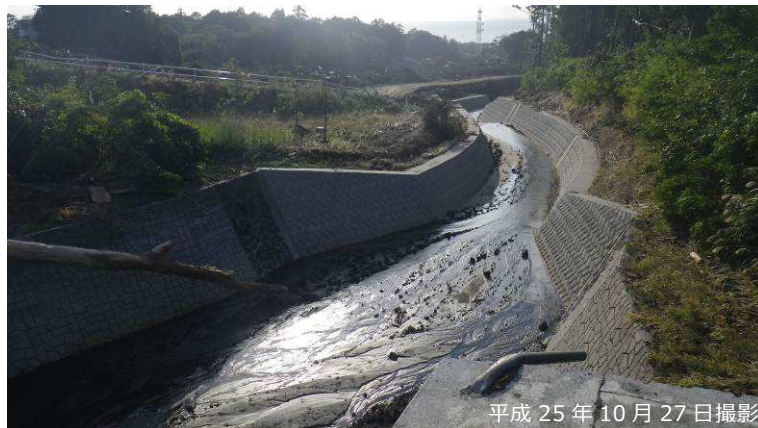
大金沢堆積工直下流の溪流保全工では，明瞭な土砂・流木の堆積は認められず，溪流保全工からの越流痕跡も認められなかった（写真 3.2.9）。当該区間を流下した土石流は，大金沢堆積工で概ね捕捉され，下流砂防堰堤を越流した土砂流等は溪流保全工内を安全に流下した

写真 3.2.9 大金沢本川堆積工直下流の溪流保全工の状況

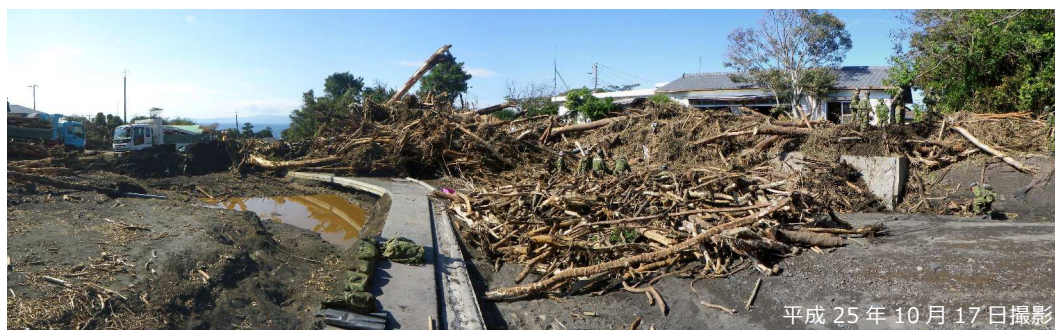
しかしながら、さらに下流区間において、神達地区に甚大な被害を与えた土石流が左岸側から流入し（写真 3.2.10）、流木等により橋梁部が閉塞した結果（写真 3.2.11）、下流の元町地区への氾濫被害が拡大し、甚大な人的・家屋被害が発生した（写真 3.2.12）。

写真 3.2.11 橋梁部の閉塞に伴う溪流保全工内の土砂・流木堆積状況

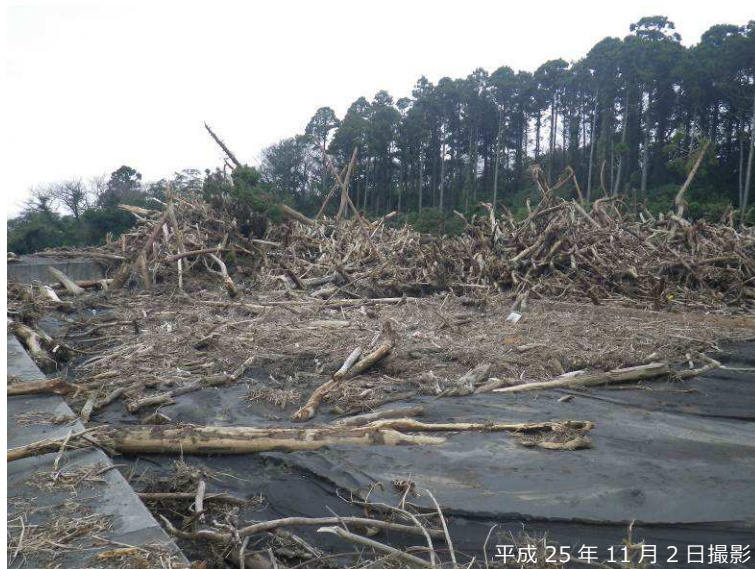
木の集積（山状の塊）が複数箇所確認された（写真 3.2.17）。また、流木の堆積は、砂防堰堤の堆砂末端から更に上流 50m 程度続いている状況が認められた。流木の樹種は主に広葉樹であり、植林による針葉樹の割合が少ないことから、上流部の崩壊に起因する流木が大半を占めていると推察される。

写真 3.2.17 八重沢 P-4 砂防堰堤の土砂・流木捕捉状況

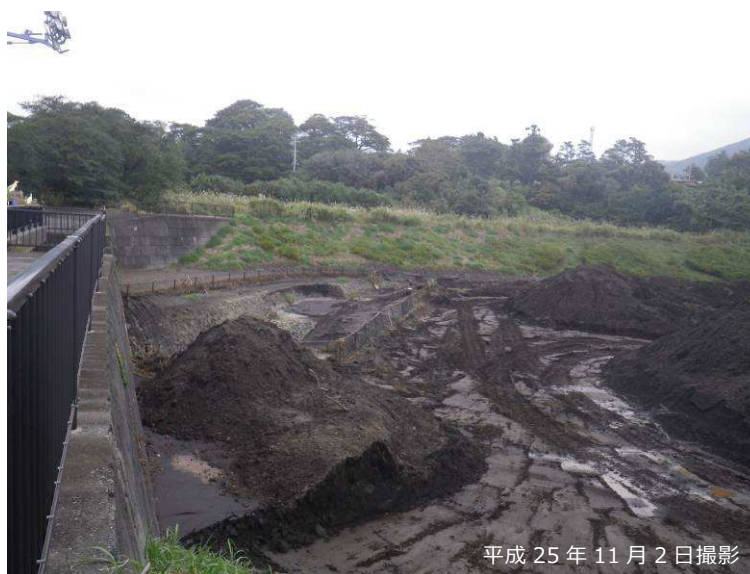
また、下流堰堤の水通し付近の堆積地内に設置された金属製のフェンスが倒れず存在していた（写真 3.2.21）。これは、八重沢 P-4 砂防堰堤および八重沢堆積工の上流透過型堰堤において大半の土砂及び流木が捕捉されたため、フェンスを倒すほどの流体力・衝撃力が生じる土砂・流木の流出は生じなかったものと推察される。以上のことから、八重沢 P-4 砂防堰堤及び八重沢堆積工により、下流における被害を軽減したものと考えられる。

写真 3.2.21 八重沢堆積工の下流端砂防堰堤の水通し部付近

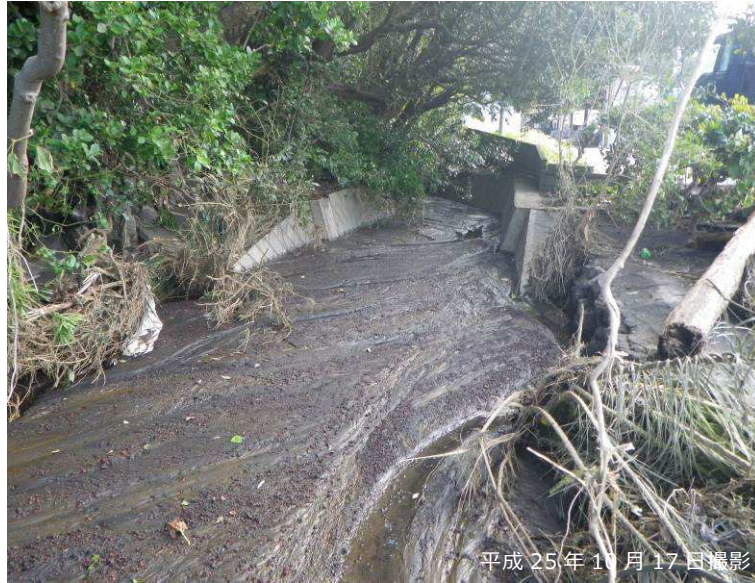
しかしながら、八重沢堆積工より下流では、島の周回道路である都道 208 号線と八重沢の交差部分において、堆積工を通過した細粒土砂による流下断面の閉塞により、氾濫及び家屋・事業所への土砂流入による被害が生じている（写真 3.2.22）。

写真 3.2.22 八重沢と周回道路交差点の閉塞状況

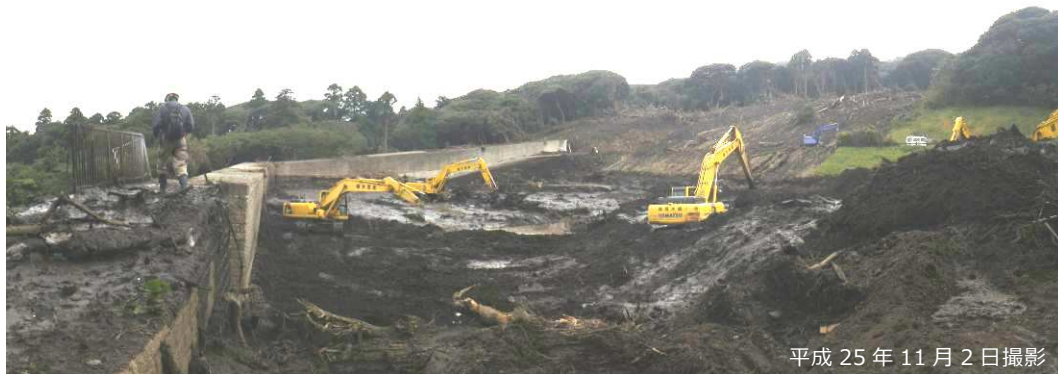
平成 25 年 11 月 2 日時点の踏査では、長沢砂防堰堤（不透過型、堤長約 170m、堤高約 13m）で除石・除木が行われていたが、堆積土砂等の状況から、細粒土砂（火山灰）が主体であり、流木の混入も多く認められた（写真 3.2.23）。

砂防堰堤左岸側を一部の土砂・流木が乗り越え、堤体上部に設置された管理用道路のフェンスが流失・倒伏していたが、堰堤下流 50m 程度の範囲で停止している状況が確認された。また、砂防堰堤下流の溪流保全工では、越流痕跡もほとんど認められなかったことから、大半の土砂・流木は当該施設で捕捉されており、下流への被害が防止・軽減されたものと考えられる。

写真 3.2.23 長沢砂防堰堤での土砂・流木の捕捉

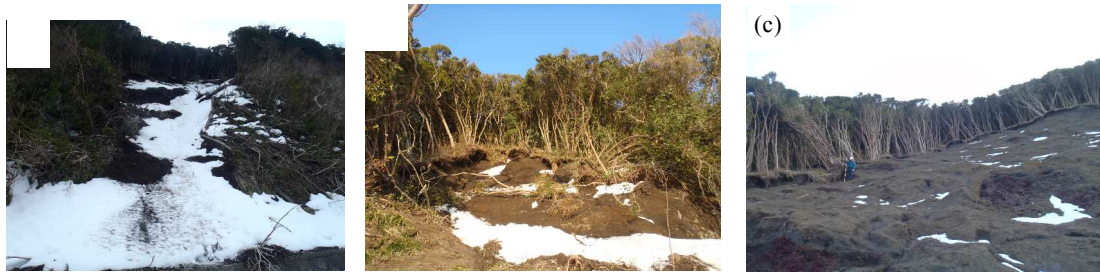
検討箇所は図3.3.1に示す大金沢のSt-1～3である。それぞれの崩壊地の特徴は表3.3.1に示すとおりである。また、写真3.3.1にそれぞれの箇所の様子を、写真3.3.2に代表的な地層の様子を示す。いずれの箇所も火山灰及びレス層が分布していた。

写真 3.3.1 土砂採取箇所の様子。(a)St-1。(b)St-2。(c)St-3。

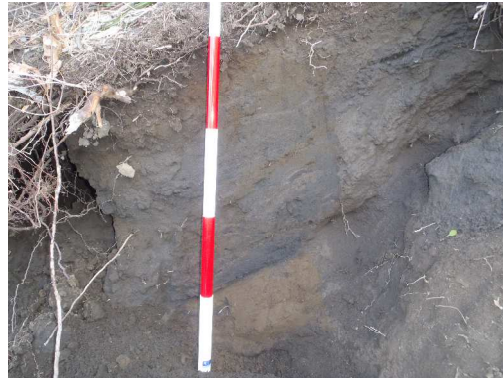
写真 3.3.2 地層の様子。灰色が火山灰, 赤褐色がレス層である。

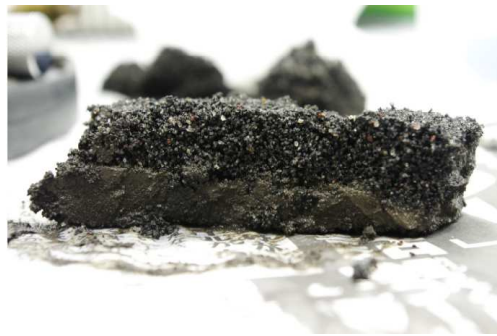
写真 3.3.3 リングせん断試験後の供試体の様子。大きい粒径が上に移動している

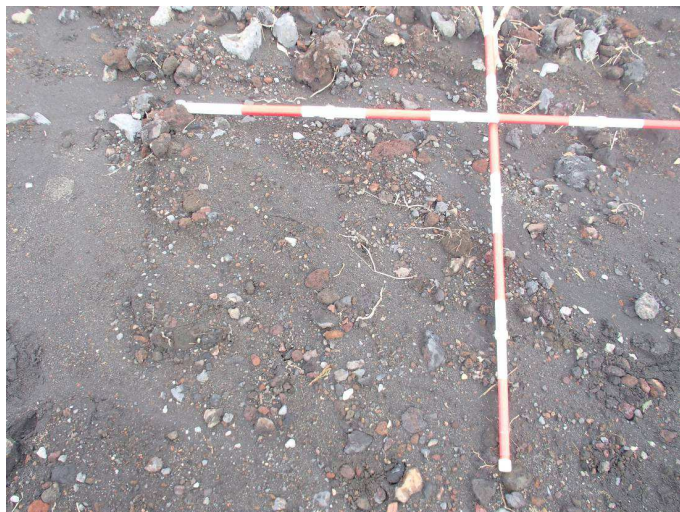
まず、観察地点①～④より、縦断的な堆積土砂の粒径変化を確認した。調査地①、②の堆積土砂は、火山灰質の細粒分を主体に $\phi=20\sim30\text{cm}$ 程度の礫が多く確認された。それに対し、調査地③～④の堆積土砂には、それらの礫は確認されずほとんどが火山灰質の土砂により構成されているものと考えられた。現地調査での観察の結果、調査地①、②で確認されたような $\phi=20\sim30\text{cm}$ 程度の礫は、大金沢堆積工付近より上流に見られ、それより下流ではほとんど見られなかった。

写真 3.4.1 堆積土砂観測地点①の堆積土砂の状況

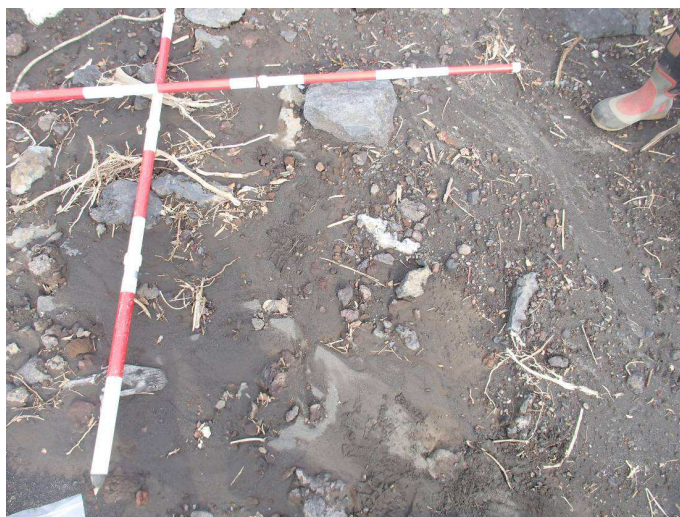
写真 3.4.2 堆積土砂観測地点②の堆積土砂の状況

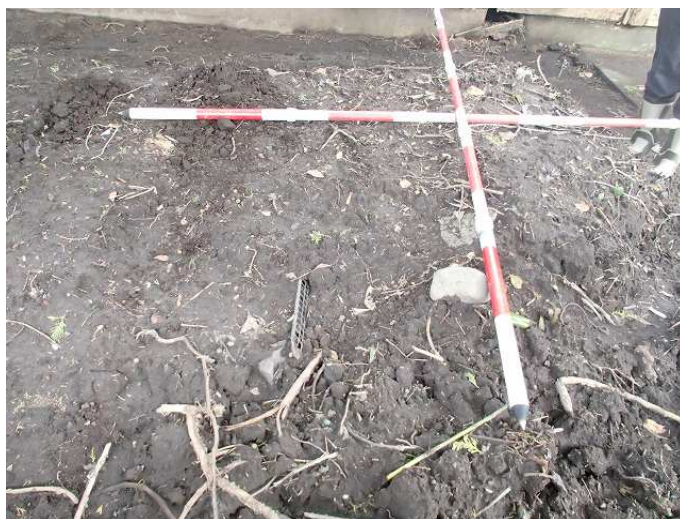
写真 3.4.3 堆積土砂観測地点③の堆積土砂の状況

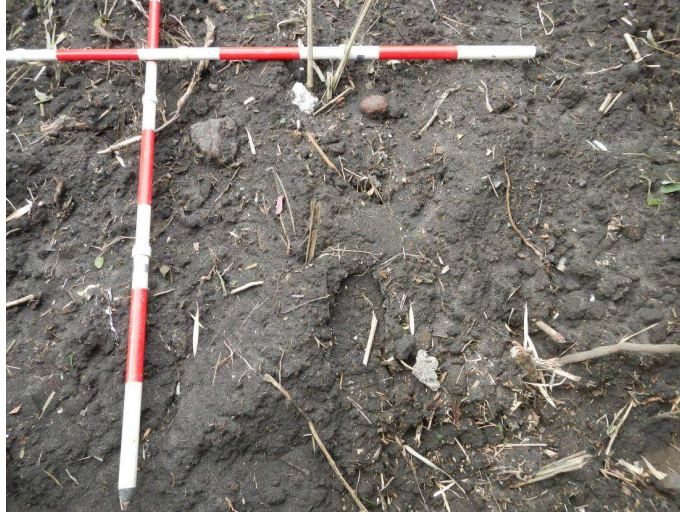
写真 3.4.4 堆積土砂観測地点④の堆積土砂の状況

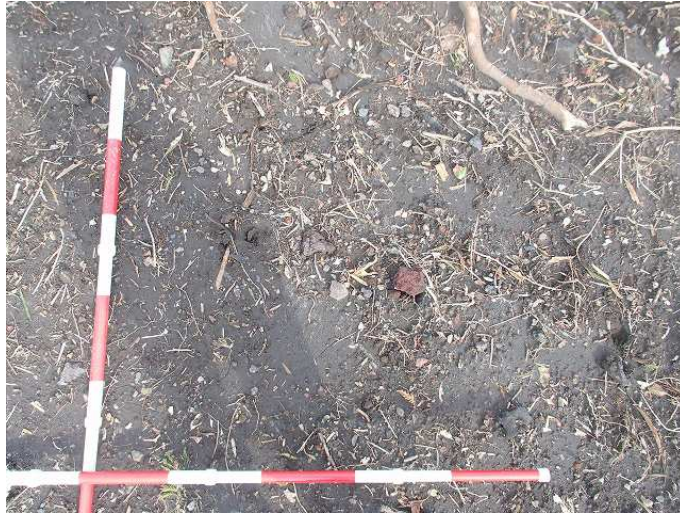
次に、観察地点①、②と⑤、⑥より、横断的な堆積土砂の粒径変化を確認した。調査地①、②に対し、調査地⑤、⑥は $\phi=40\text{cm}$ 程度の礫も一部見られるものの、観察地点①、②で多く確認された $\phi=20\sim30\text{cm}$ 程度の礫の割合が相対的に少なく、火山灰等の細粒分を主体として構成されていた。調査地①、②と⑤、⑥は残存した樹林帯によって隔てられており、この樹林帯を境界に堆積土砂の粒度分布が異なると考えられた。

写真 3.4.5 堆積土砂観測地点⑤の堆積土砂の状況

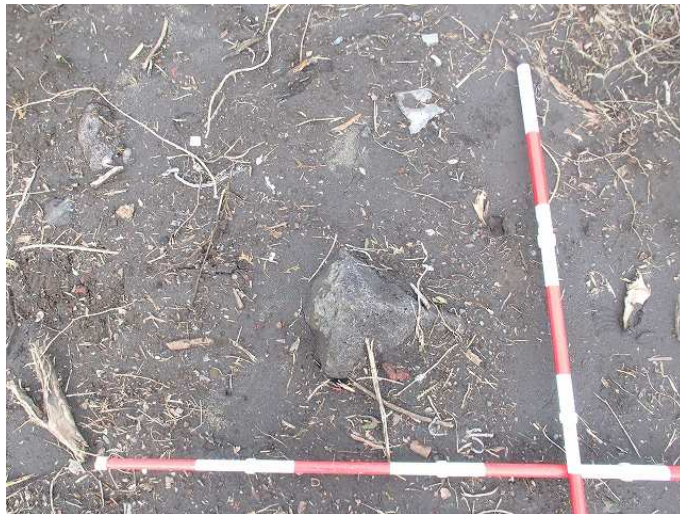
写真 3.4.6 堆積土砂観測地点⑥の堆積土砂の状況

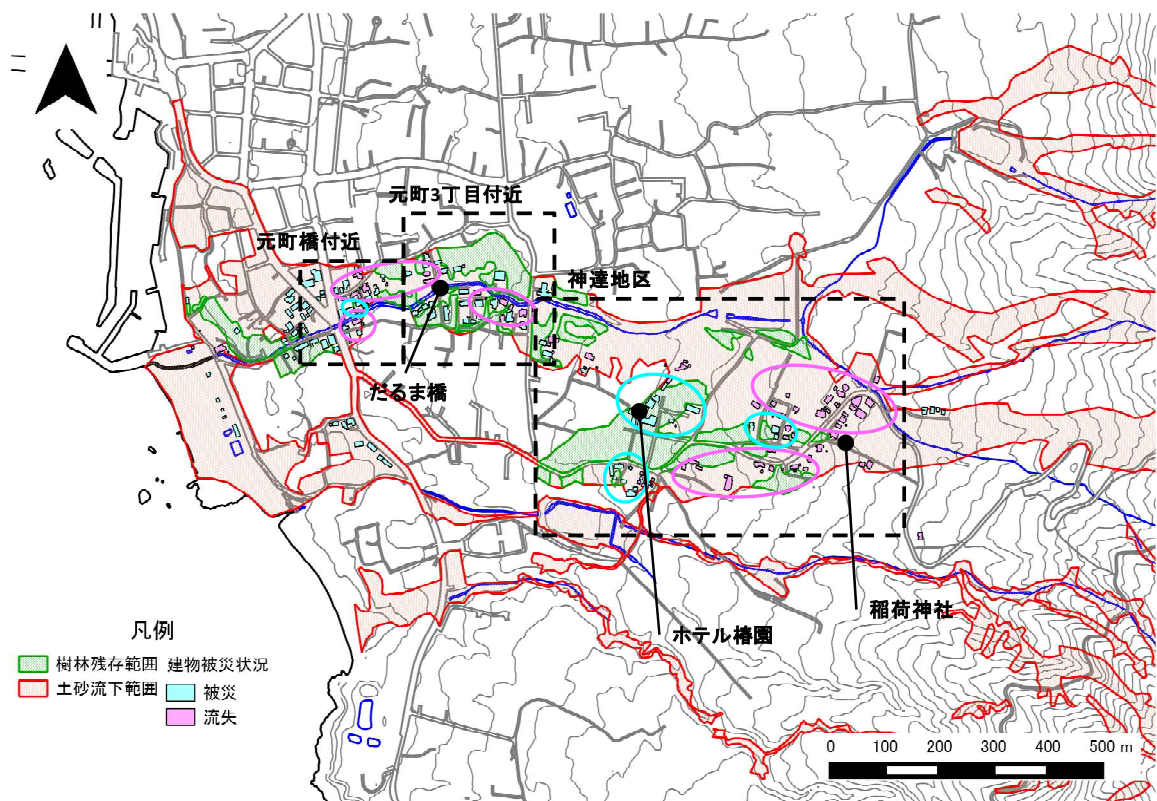
図 3.4.2 に被害建物の分布状況を示す。流下域の建物の被害分布は主に上流の神達地区とその下流の元町3丁目から元町橋付近で確認された。以下にそれぞれの地区における被災建物と流出建物の分布状況を整理した。

神達地区のうち上流側では、樹木が残存している稲荷神社のある尾根に沿って被災の建物が見られ、尾根から少し離れた両側は大部分の建物が流出していた。また、ホテル椿園やその南の工場などの下流側では流出していない被災の建物が見られる。次に元町3丁目では流出した家屋は流路工の周辺に見られ、丸塚橋の直下流では左岸側に分布している。一方で、だるま橋の下流では右岸側に分布する。また、その下流の元町橋付近では流路工の左岸側に流出家屋が見られるものの、流路工のすぐ右岸側の建物は被災しているものの流出には至っていない。しかし、さらに右岸側には流出した建物が分布している。

図 3.4.2 被災建物の分布状況

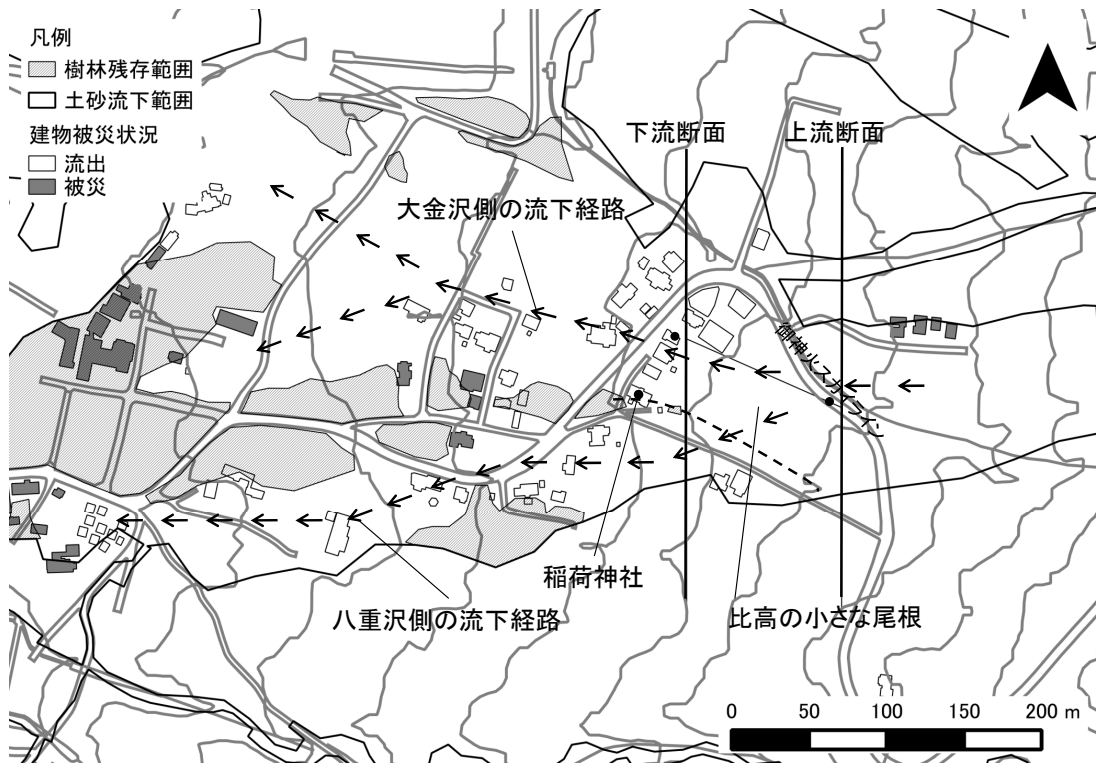
調査結果から想定される神達地区での流下状況を図 3.4.4 に示す。神達地区上流では、堆積土砂の粒径の観察結果から、立木が残存する尾根を挟んで大金沢側と八重沢側の堆積土砂で粒度分布が異なることが確認された。また、この尾根に沿って被災した建物が分布し、その両側の建物は流出していたことが確認された。これらのことから、神達地区上流では立木が残存する尾根を挟んで大金沢側と八重沢側に向かう異なる方向へ土石流の流下方向が分かれたとみられる。

図 3.4.4 神達地区の流下状況

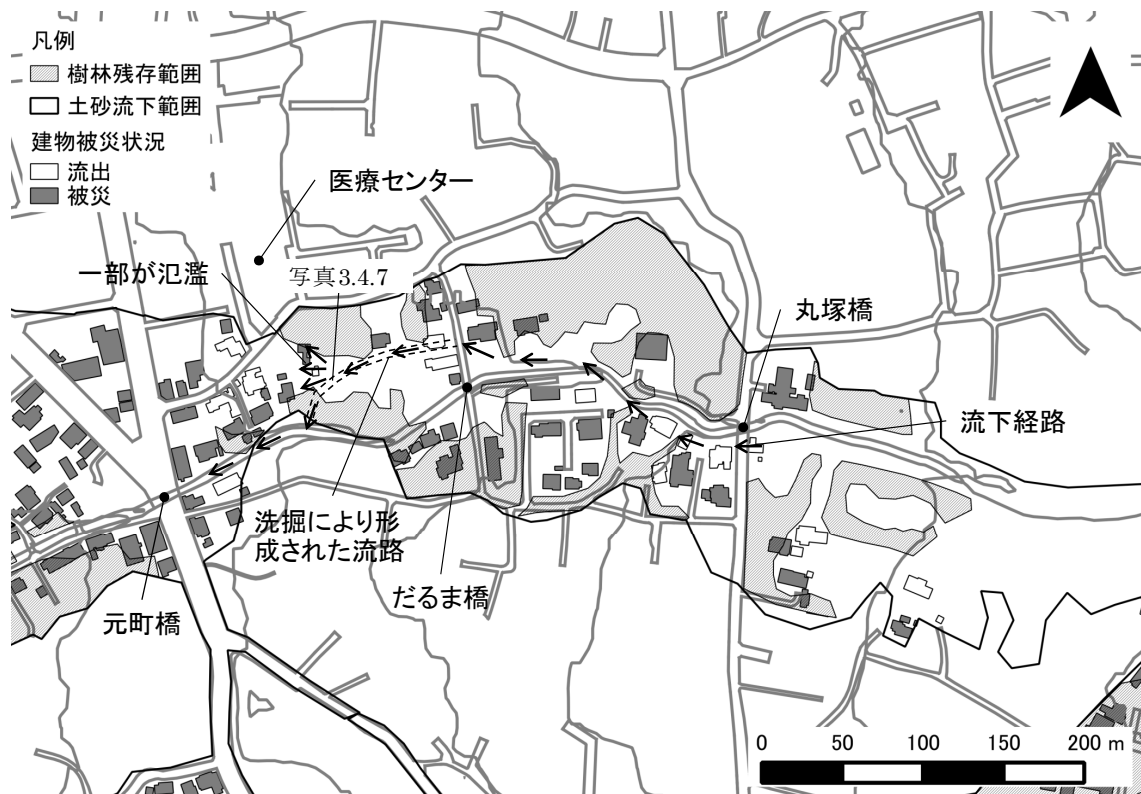
調査結果から想定される元町地区での流下状況を図 3.4.6 に示す。図 3.4.6 より、この区間の流出した家屋は流路工の周辺に見られ、丸塚橋の直下流では左岸側に、だるま橋の直下

この区間には丸塚橋とだるま橋の2つの橋があり、災害直後はいずれも流木により閉塞していた。上流から流下してきた流れは、閉塞した橋の上流で宅盤が低い方を選択的に流下したものと考えられる。その結果、丸塚橋付近から下流では左岸側を、だるま橋付近から下流では右岸側を流下する複雑な経路をとったと考えられる。現地では、だるま橋下流の右岸側に、洗掘による深さ 2.0m 程度の流路が確認された（写真 3.4.7）。

図 3.4.6 元町地区の流下状況

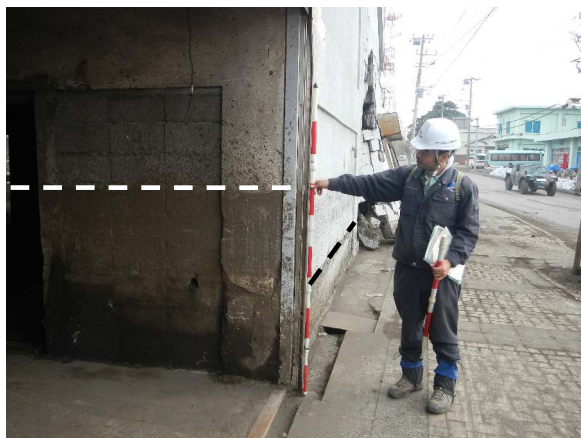
写真 3.6.1 複数の高さの痕跡の例

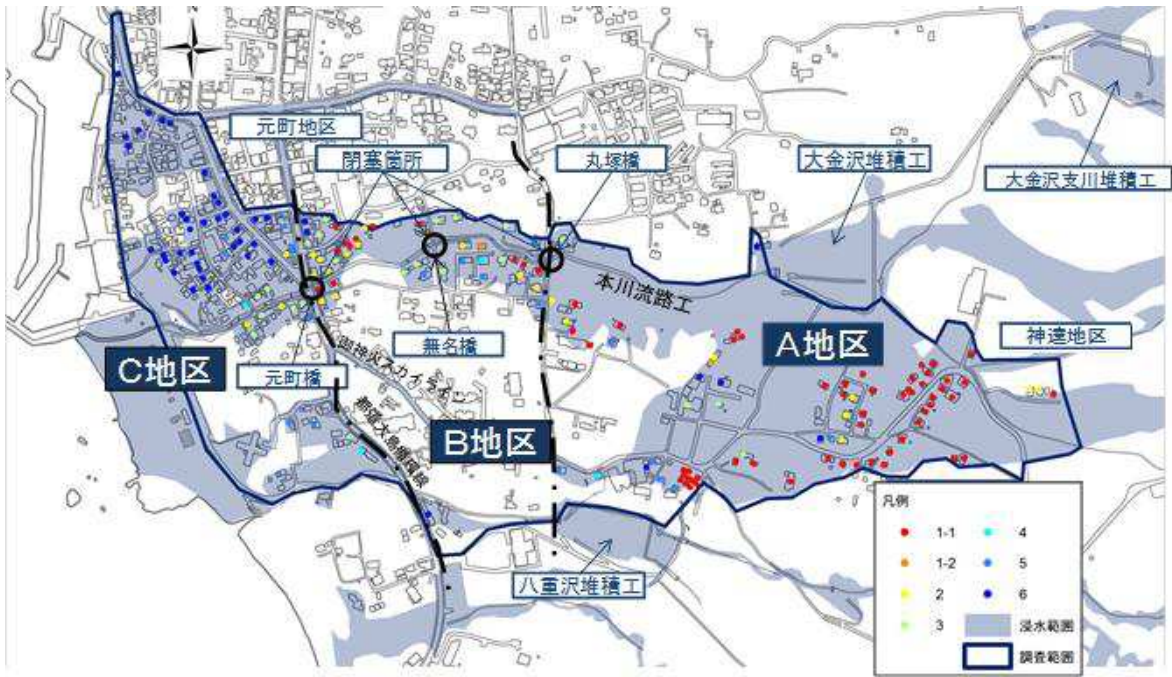
家屋被害の分類結果は、表 3.7.1 に示すとおりである。結果から、調査対象家屋 182 戸のうちランク 1-1～ランク 6 は、それぞれ、66 戸、3 戸、23 戸、22 戸、4 戸、21 戸、43 戸であった。各ランクの空間分布は図 3.7.3 に示すとおりであり、場所によって被災の程度が大きく異なった。大きく分類すると、丸塚橋より上流の範囲（以下、A 地区と呼ぶ）、元町橋から丸塚橋の範囲（以下、B 地区と呼ぶ）、元町橋より下流の海岸までの範囲（以下、C 地区と呼ぶ）に分類できる。A 地区では、ランク 1, 2 の割合が A 地区の被災家屋のそれぞれ 70%, 10% を占めていた。また、B 地区では、ランク 1, 2 の割合が B 地区の被災家屋のそれぞれ 30%, 26% を占めており、A 地区に比べてランク 2 の割合が増加していた。C 地区では、ランク 1～6 の割合が C 地区の被災家屋のそれぞれ 0%, 3%, 7%, 2%, 10%, 35% であり、被害規模の小さいランク 5, 6 の割合が 45% を占めていた。図 3.7.4 に示すとおり、構造（木造、非木造）による違いは、被害規模が大きくなるにつれて、木造建築の家屋の被害頻度が大きくなる傾向が見られた。また、図 3.7.5 に示すように、堆積深による違いは、堆積深が 45 cm までは、被害ランク 1～6 まで点在するが、深くなるにつれて、被害規模も大きくなる傾向が見られた。

図 3.7.3 被害状況

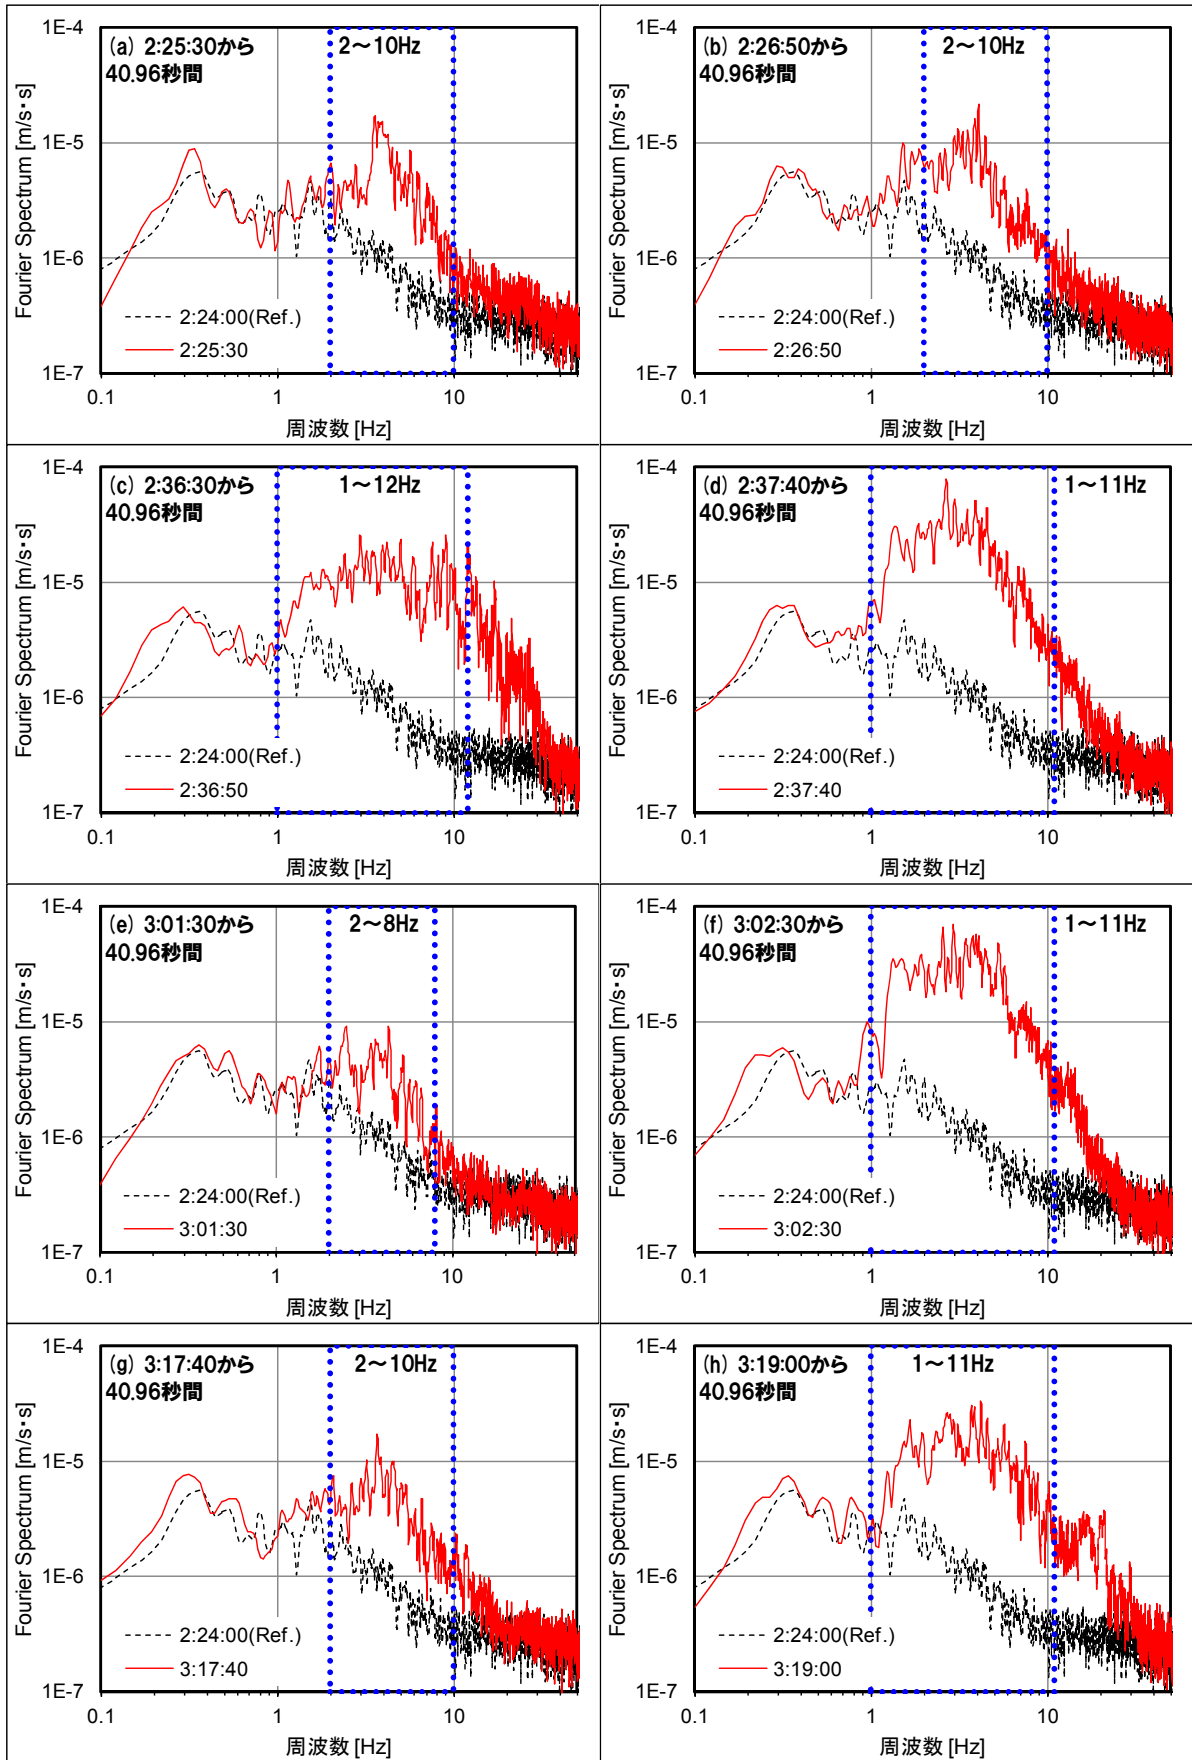
図 3.8.7 YOR 観測所取得された波形データの周波数解析結果

図 3.8.7 に周波数解析の結果を示し、周波数解析によって得たピークとなるフーリエスペクトルとそのときの周波数を表形式で表 3.8.2 に整理した。3~5Hz にピークがあるものが多いが、図 3.8.7 (c) のように 10Hz あたりにピークがあるものもある。深層崩壊発生時の地盤振動の周波数は 0.5~2Hz 程度 (水野ら, 2001; 森脇, 1999; 大角ら, 2005; 大角ら, 2006a; 大角ら, 2006b) であるのに対し、本解析結果は異なる周波数を示すことがわかった。なお、地盤振動の周波数は 1~12Hz の範囲にあり、どのイベントも 2~8Hz の範囲の成分が含まれていることもわかった。

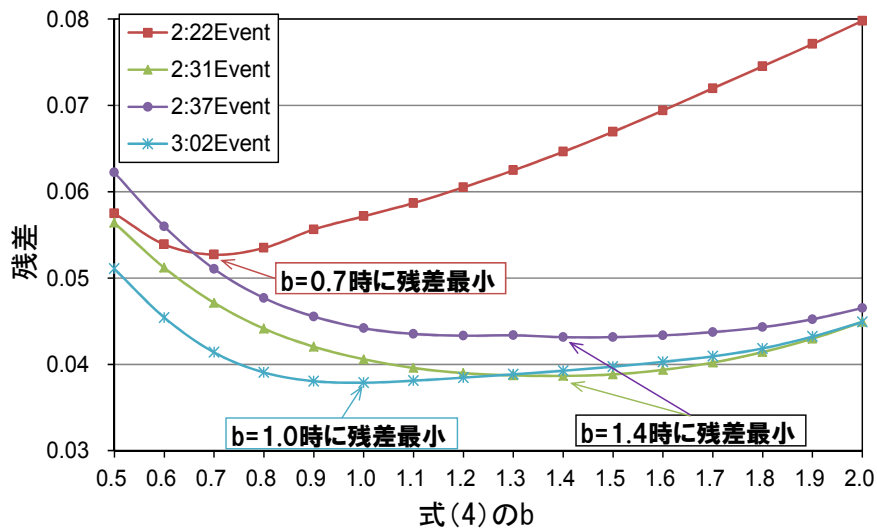
図 3.8.13 bを変化させたときのイベント毎の残差平均算出結果

震源の位置推定にあたり、検討対象箇所を、緯度方向に 0.0005 度 (約 55m) 刻み、経度方向に 0.00075 度 (約 69m) 刻みの格子メッシュで区切った。これら各メッシュを土砂移動発生箇所候補地点と仮定した。次に、式(1)の両辺の対数をとった式(4)の b 値を変化させながら、 y と式(3)の RMS 値との残差が最小となるメッシュと a 値を最小二乗法を用いて求めた。なお、残差が最小となるメッシュが各イベントの土砂災害発生箇所と推定した。ここで、 a は最適なメッシュ位置が決まると自動的に決まるパラメータであり、地盤振動の発生源における放出エネルギーの大きさを示す。土砂イベントごとに式(4)の b 値を変化させた時の残差を図 3.8.13 に示す。2:22 頃では $b=0.7$ 、2:31 頃と 2:37 頃のイベントでは $b=1.4$ 、3:02 頃のイベントでは $b=1.0$ において最小となった。この結果から、各イベントで適切な定数 b が異なることがわかった。

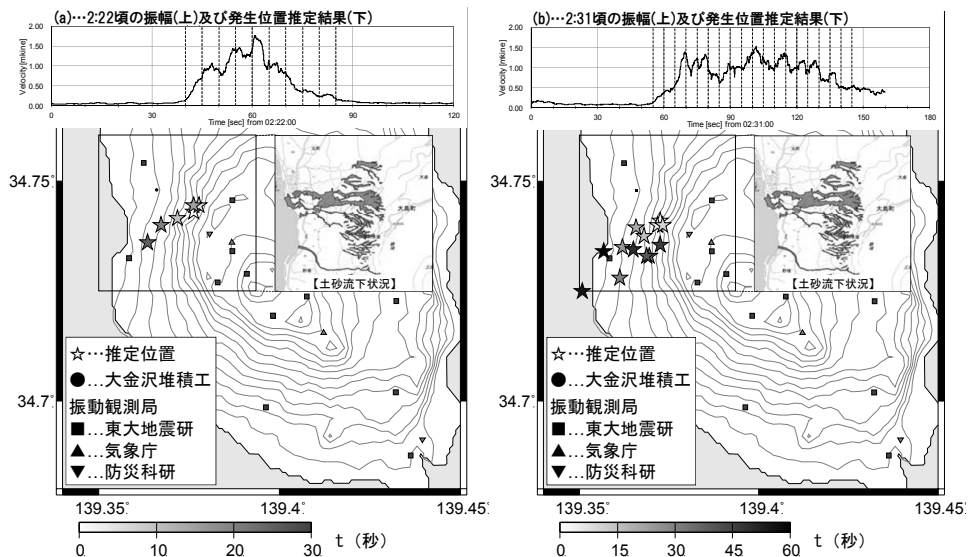
図 3.8.14 解析結果 (左: 2:22 頃の解析結果, 右: 2:31 頃の解析結果)

この結果をもとに発生位置の推定を行った結果が図 3.8.14 である。図上で示した星印は、土砂移動現象の推定した位置とし、濃淡で着色することで時系列毎の位置を示すこととした。白色系は解析結果の初期位置であり、黒色系に近づくほど解析結果の後半を示す。(a) では、上流から下流へ土砂が移動しているように求めたが、(b) では概ね土砂移動の実績範囲に推定位置は求めたものの、(a) のように明瞭な結果とはならなかった。また、(a) はピークが一つといった単純な波形を示しているが、(b) はピークが複数存在する紡錘形を示している。(b) のような形状を有する振動では、位置推定が困難であることがわかった。(a) のような波形を示す場合は、一箇所での崩壊から流下までの一連の流れを示し、(b) では複数の地点で発生した崩壊及び流下現象を示していると思われるが、より詳細な検討が必要である。
