### 3.2 砂防施設の効果

### 3.2.1 伊豆大島総合溶岩流対策事業の概要

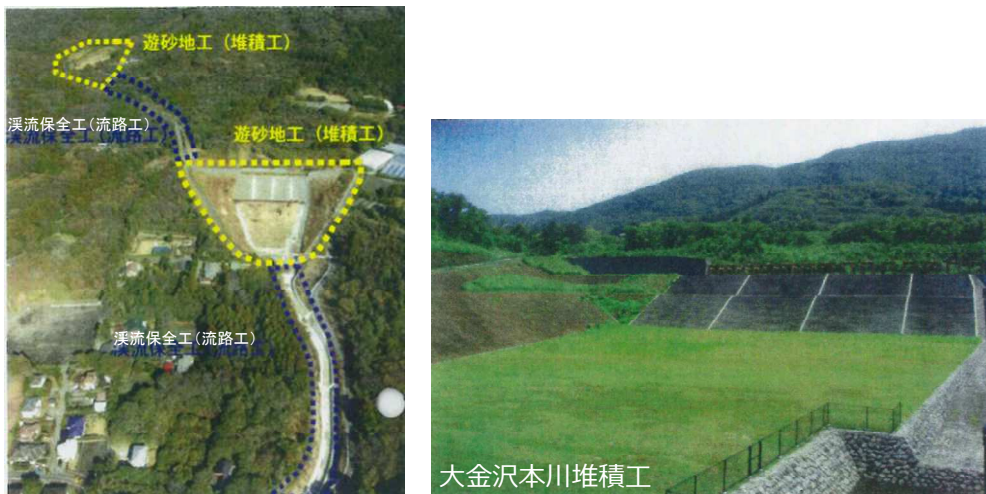
写真 3.2.2 伊豆大島総合溶岩流対策事業（大金沢）

大金沢は元町地区を流域下にもち、保全対象が最も多く、土石流氾濫予想区域に小学校があるなど、早期に整備が必要な溪流である。平成2年度から整備を進め平成19年度末に本川堆積工が完成し土砂整備率は64%となった。平成20年度から平成22年度で溪流保全工を実施した。

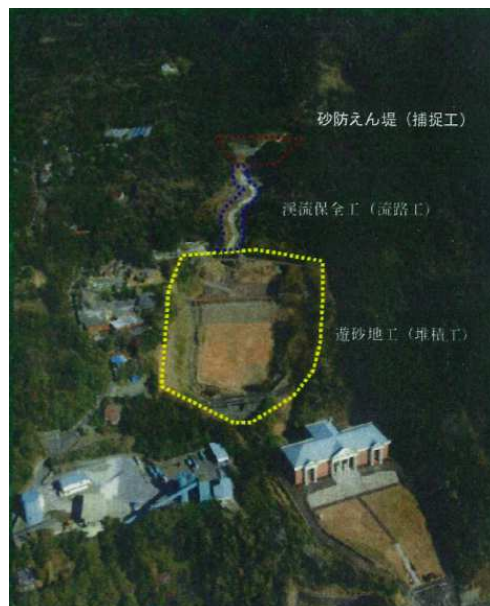
写真 3.2.3 伊豆大島総合溶岩流対策事業（八重沢）

堆積工が H13 に完成し、その後 H17 から砂防堰堤の整備を進めてきた。H19 年度末に砂防堰堤が完成し、八重沢の土砂整備率は 67% となった。

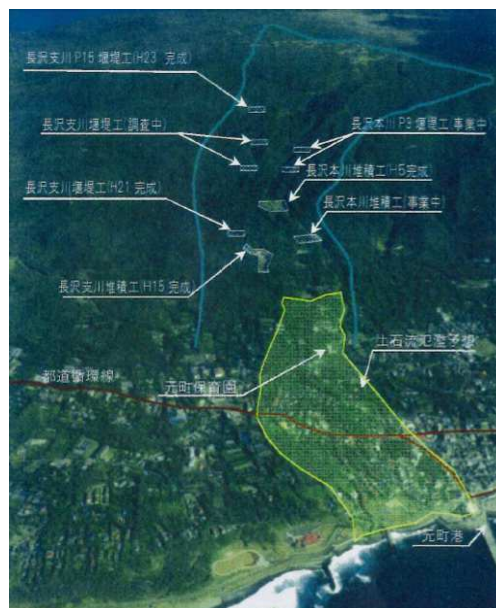
写真 3.2.4 伊豆大島総合溶岩流対策事業 (長沢)

昭和 61 年の割れ目噴火に伴い流出した溶岩により, 流路が埋塞され, 災害復旧事業により流路の付替え及び堰堤 (本川堆積工) が整備された。その後も支川堆積工の整備を進め H15 に完成したが, 土砂整備率は 32% と低い状況にある。また, 長沢は元町地区を流域下にもつ溪流で保全対象も多いため, 捕捉工を施工中である。
