国総研資料第877号

効率的な下水道管点検カメラ及び簡易な異常判定基準の開発

～下水道管きよの効率的な点検調査技術に関する共同研究報告書～

国土技術政策総合研究所 下水道研究部 下水道研究室
管清工業株式会社
株式会社カンツール

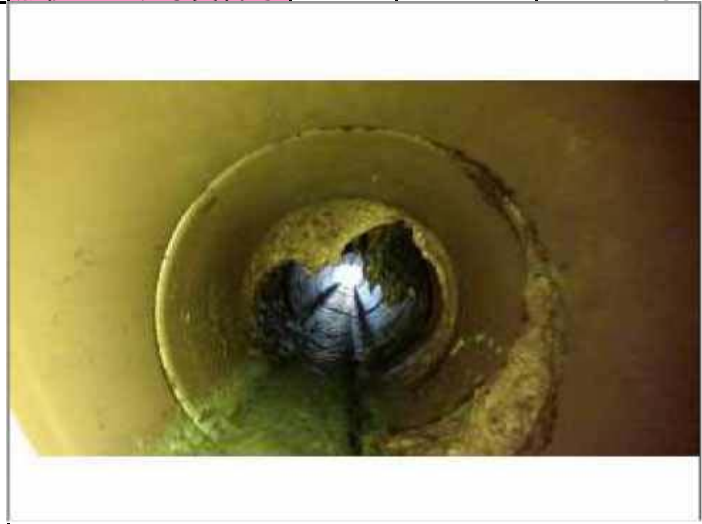
点検カメラ写真番号 | 137 | 浸入水C | 継手部K_④6 | 点検カメラ写真番号 | 139 | 浸入水C、石灰乳C | 継手部K_④11
