国土技術政策総合研究所資料

No. 921

港湾施設の点検診断結果を踏まえた維持管理における 配慮事項に関する検討

A Study on the Considerations in the Maintenance and Repair
based on the Assessment Results of Port Facilities

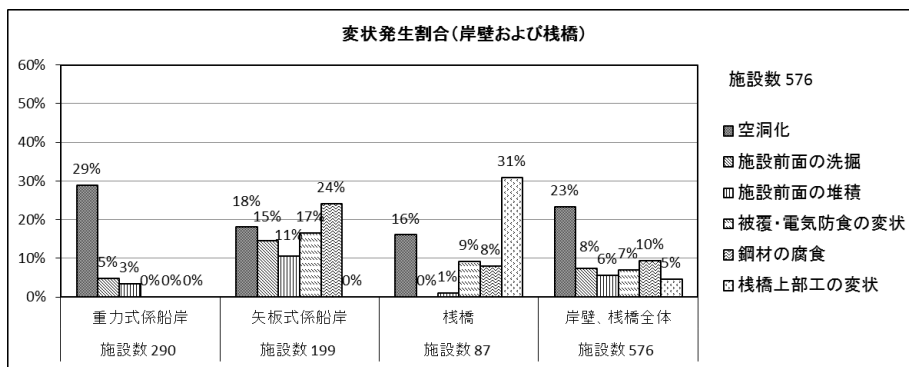
図-3.18 変状発生割合(岸壁および栈橋)

岸壁および栈橋における変状発生状況は構造形式別に整理した(図-3.18)。重力式係船岸では他の構造形式に比べて「空洞化」(29%)の変状発生割合が大きい。矢板式係船岸では他の構造形式に比べて「鋼材の腐食」(24%)、「被覆・電気防食の変状」(17%)、「施設前面の洗掘」(15%)、「施設前面の堆積」(11%)の変状発生割合が大きく、各部材において変状が発生している。栈橋では他の変状に比べて「栈橋上部工の変状」(31%)の変状発生割合が大きい。

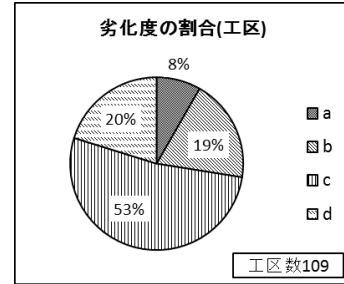
分析にあたり、防波堤の設置条件、波浪条件および消波ブロックの規格などは工区によって異なるため、工区別に整理することとした。整理した工区は施設の内、消波ブロックで被覆されている工区であり、消波ブロックで被覆されていない工区は対象外とした。整理した工区数は109、工区総延長は19,741mである(表-3.8)。この内、約8割の工区において損傷が確認され(劣化度a, b, cである工区)、ブロック別では約3割のブロックにおいて損傷が確認された(図-3.25, 図-3.26)。ここで、劣化度は表-3.9に示す判定基準に基づくものである。また、各工区の劣化度は工区内のブロック(本体工1函)に劣化度a, b, cがある場合はそれぞれ劣化度a, b, cとして整理した。

劣化度	劣化度の判定基準
a	中詰材が流出するような穴開き、ひび割れ、欠損がある。広範囲に亘り鉄筋が露出している。
b	複数方向に幅3mm程度のひび割れがある。
c	1方向に幅3mm程度のひび割れがある。局所的に鉄筋が露出している。
d	変状なし。

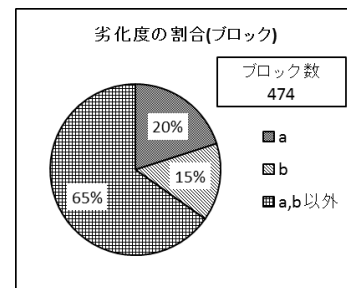
図-3.32 劣化度の割合

整理した施設は、施設数26、総施設延長約7,000m、ブロック数474であり(表-3.11)、この内、海底地盤の劣化度a, bであるブロックの割合は35%(劣化度a:20%,劣化度b:15%)である(図-3.32)。ここで、ブロックは点検および劣化度判定の実施単位であり、基本的には重力式係船岸ではケーソン1函、矢板式係船岸では上部工1スパン、栈橋では栈橋上部工1ブロックであり、その他適宜、設定されている場合もある。

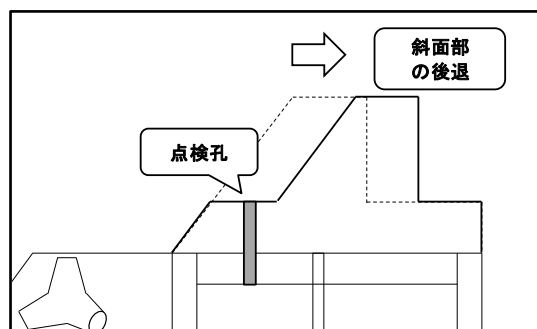
図-4.2 上部斜面堤における点検孔の設置事例

ケーソン側壁は消波ブロックで被覆されているため、点検が容易ではなく、特に第一線防波堤は天端高も高いことから、ケーソン側壁を確認することが難しい。そこで、設計時の配慮事項としては、ケーソン側壁の穴あきによる中詰材の流出が確認できるように、点検孔の設置を検討することも考えられる。点検孔を設置する場合は、ケーソンの港外侧函室を確認できるように、港外侧函室上の上部工に設置することになるが、近年、防波堤の構造形式として上部斜面堤が多数採用されており、このような構造では、点検孔は斜面部に位置することになるため、非常に点検が困難となる。そのため、ある防波堤の事例として図-4.2に示すように、斜面部を後退させて平坦な箇所(point)に点検孔を設置するなどの工夫が必要である。

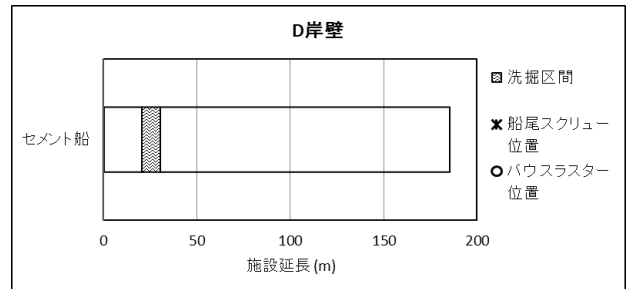
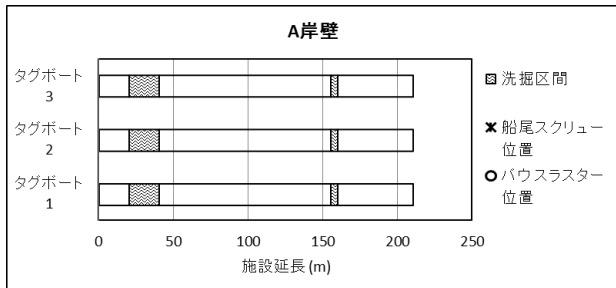
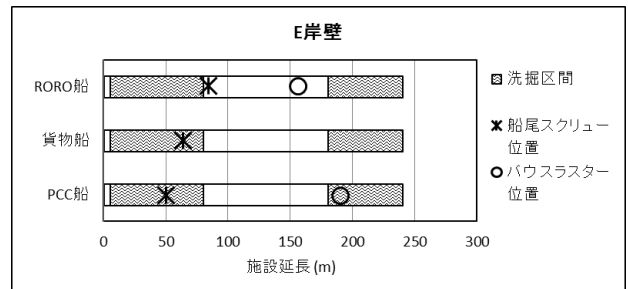
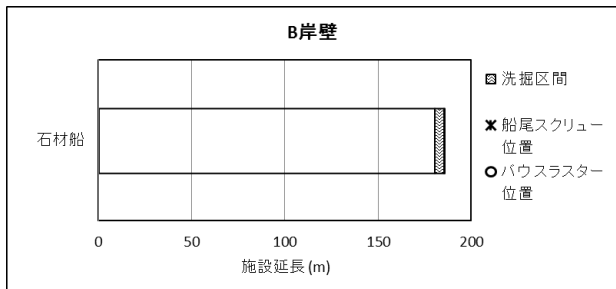
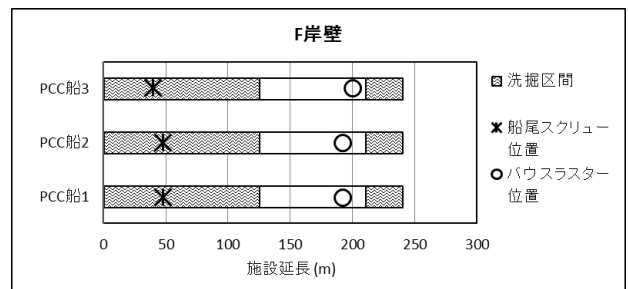
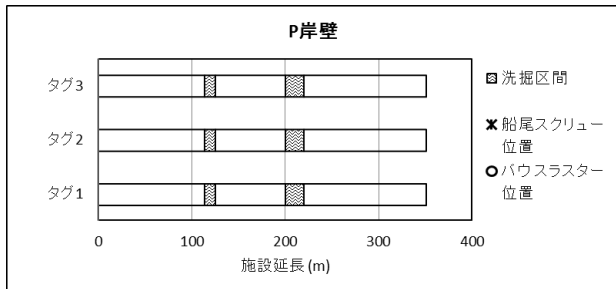
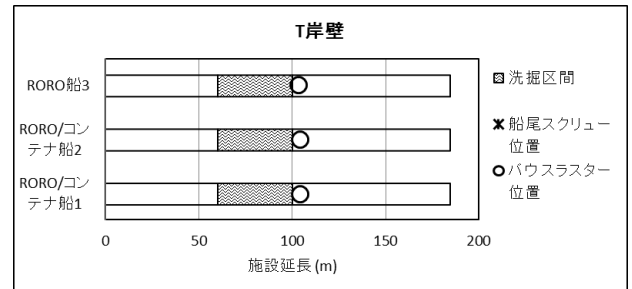
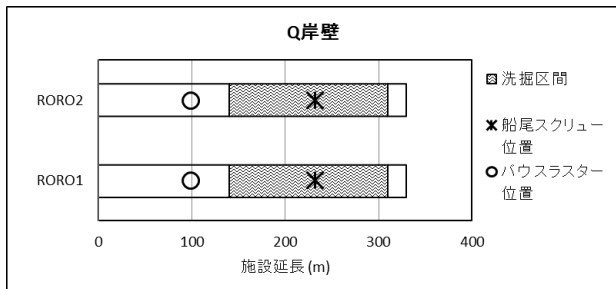
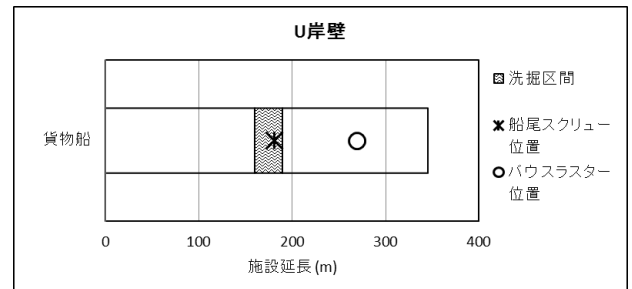
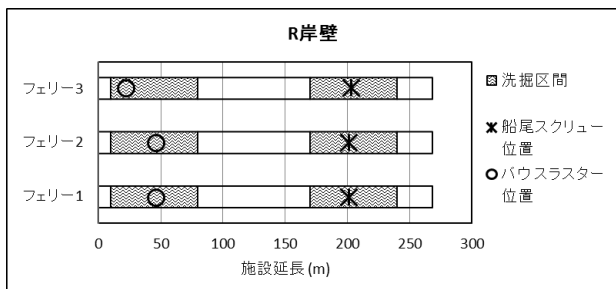
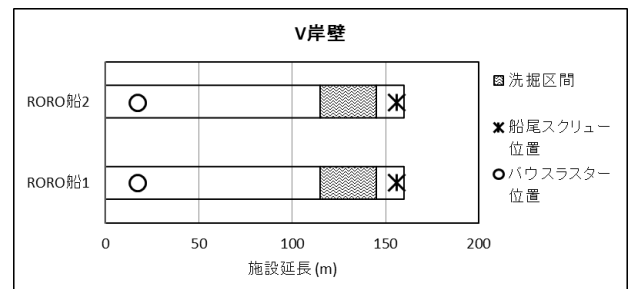
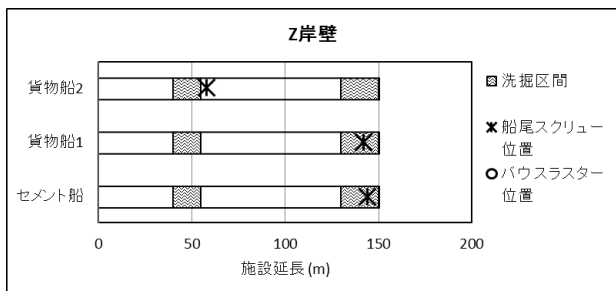
集中点検ではナローマルチビームを用いた深淺測量により水中部形状調査が実施されており、数施設の岸壁において施設前面の洗掘が確認された。洗掘は前面水域の流れや船舶プロペラの水流によって発生するものと考えられるが、集中点検結果を整理すると、洗掘は施設的全延長に亘って発生しているのではなく、部分的に発生していることが確認されたため、洗掘の要因は船舶プロペラの水流によるものと考えられる。

そこで、洗掘位置と船舶プロペラ位置の関係を整理し、洗掘の発生要因の分析に用いる基礎資料とした。整理の対象施設は各整備局等から情報を収集した26施設である。図中の網掛けは洗掘範囲、*印は主要推進装置である船尾スクリュー位置、○印は離着岸の補助推進装置であるバウスラスターを示している。なお、図の整理にあたっては、利用頻度が高い上位3隻程度の実利用船舶を用いた。また、船舶プロペラ位置が図示されていない施設は、船長等の船舶諸元が不明であった施設である。
