5.4. 鉄骨造建築物の被害

5.4.1 調査の目的と概要

5.4.2 調査結果

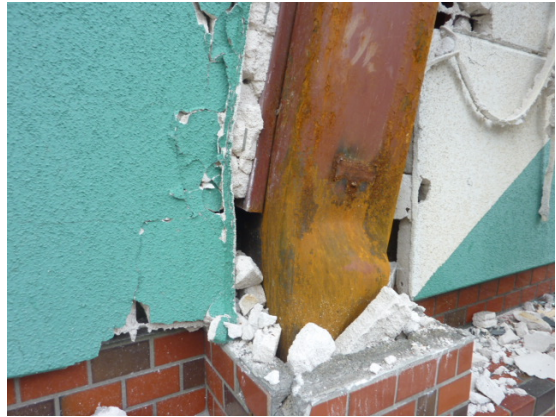
本建築物は 2 階建ての店舗である。角形鋼管柱 (辺長 250mm) が使用されている。1 階が大きく傾いており、柱の残留傾斜角は 8.5 度である。柱の局部座屈、柱とダイアフラム間の溶接部の破断が生じている。

写真 5.4-12 柱の局部座屈

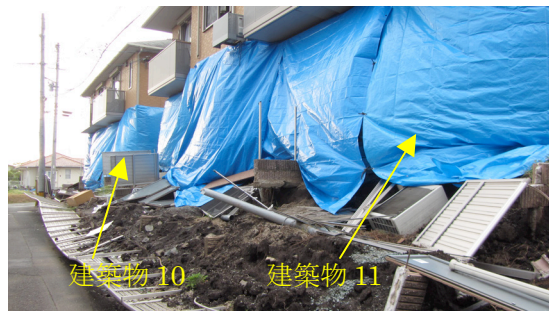
斜角は4.5度である（建築物10で測定）。ブレース（ターンバックル）の破断、座屈による著しいたわみが、それぞれ建築物10及び11に生じている。宅地擁壁部分が崩壊しており、それが建築物の損傷に何らかの影響を及ぼした可能性がある。

写真 5.4-24 宅地擁壁部分の崩壊

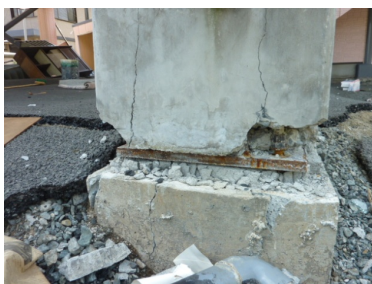
本建築物は 3 階建ての住宅である。角形鋼管柱 (辺長 250mm)、間柱 (辺長 150mm)、溝形鋼ブレース 150×75 が使用されている。宅地の地盤変状が生じている。1 階に傾斜が生じている。ブレースはほぼ無損傷である。柱脚部にベースモルタルの破損、アンカーボルトの伸びが生じている。柱頭部に損傷が生じている可能性があるが、状況は不明である。1 階のブレースの配置に平面的な偏りがあり、地震時にねじれが生じたことで、ブレースの無い入口側の柱脚の損傷や柱の残留傾斜角が相対的に大きくなったと思われる。また、宅地の地盤変状が建築物の傾斜等に何らかの影響を及ぼした可能性がある。

写真 5.4-37 柱脚部の損傷状況

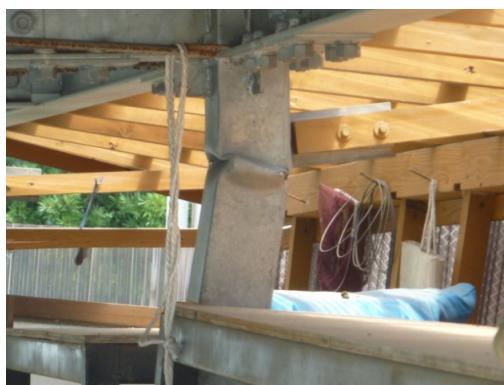
本建築物は2階建ての店舗である。角形鋼管柱 (辺長 150mm)、間柱 (辺長 100mm) が使用されている。1階が大きく傾いており、柱の残留傾斜角は5度である。柱に局部座屈、2階プレハブの柱脚部でボルト破断が生じている。

写真 5. 4-41 柱の局部座屈

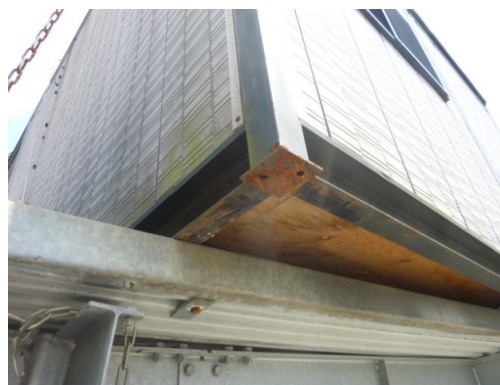
写真 5. 4-42 柱脚部ボルト破断

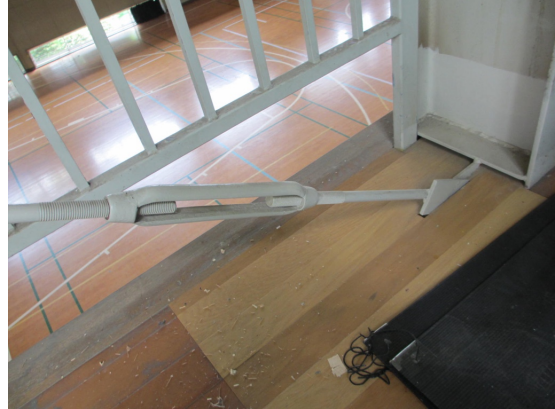
【構造被害】 鉛直ブレースでは、何か所かのガセットプレート及びブレース端部に塑性変形が見られた。また、屋根面水平ブレース（ターンバックル付き丸鋼ブレース）では、2 箇所所でボルト破断が観察され、ブレースのたわみも観察された。屋根面水平ブレースは、耐震改修前のブレースがそのまま設置されていたものである（耐震改修によって、鉛直ブレースは全て交換されていたが、屋根面水平ブレースは新設または取り替えられておらず、改修前のブレースがそのまま設置されていた）。また、一部の柱脚部のコンクリートのひび割れや周辺地盤の沈下も観察された。

写真 5. 4-44 耐震改修された鉛直ブレース（一部の床板が交換されている）

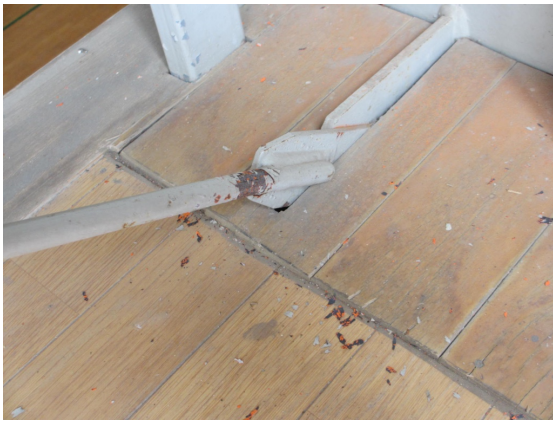
写真 5. 4-45 ブレース端部の塑性化

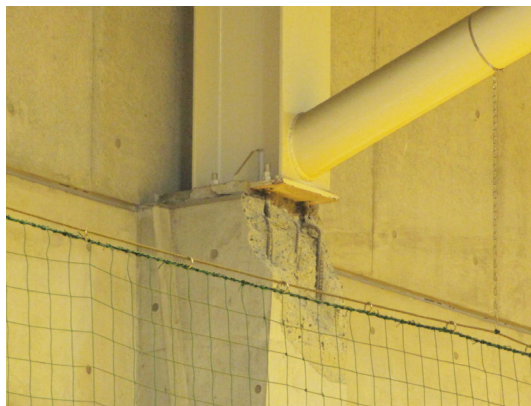
【構造被害】 RC 造架構と S 造屋根の接合部（支承部）の数カ所で、コンクリートの側方破壊や大きなひび割れ、コンクリートの落下が見られた。また、屋根面の丸鋼ブレースに数カ所たわみが見られた。

写真 5.4-56 支承部のコンクリートの側方破壊

写真 5.4-57 支承部のコンクリートの側方破壊

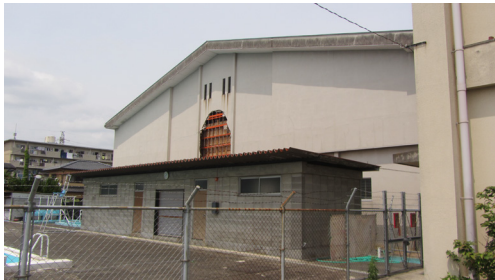
写真 5.4-61 外観（外壁の被害は写真 5.4-69, 5.4-70 参照）

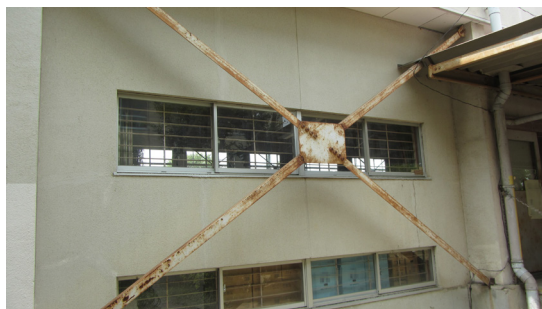
写真 5.4-63 1階鉛直ブレース（被害なし）

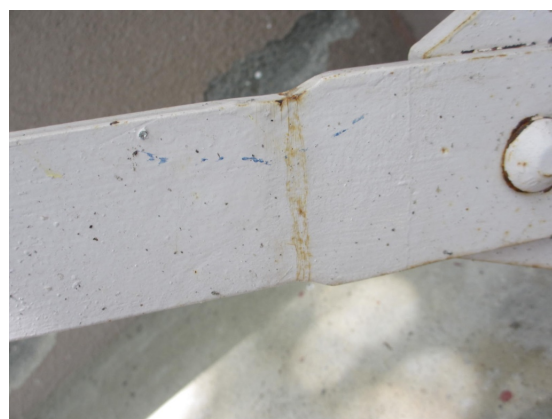
【構造被害】1階の平鋼のブレースでは、多くのブレースで母材破断及びボルト孔欠損部での破断が見られた。ブレースの母材破断は、ブレース端部におけるやや幅広のプレートとブレース軸材の境界部分で生じていた（この破断部分は、溶接で接合後にグラインダー等で仕上げた可能性もあるが、目視では溶接接合されたかどうか確認できなかった）。また、たわみも見られた。これらのブレースでは、引張によるブレース材自体の材軸方向の降伏や伸びの痕跡は、目視からは確認できなかった。2階の被害としては、ほとんど全てのブレースでわずかなたわみが見られ、また、いくつかの羽子板で、わずかな曲がりが見られた。

写真 5.4-90 ブレース母材と端部の幅広プレートの境界がわずかに降伏 (写真 5.4-89 の拡大)

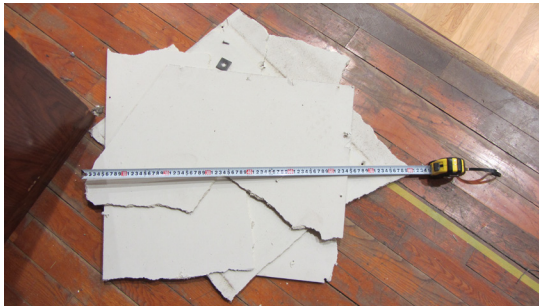
【非構造部材の被害】舞台上部の内壁の一部に、落下や浮き上がりが見られた。舞台の照明が外れてぶら下がっていた。外壁にひび割れが生じていた。

写真 5.4-103 落下した舞台上部内壁の仕上げ材

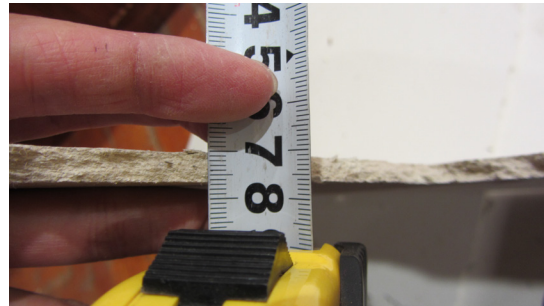
写真 5.4-104 落下した舞台上部内壁の仕上げ材

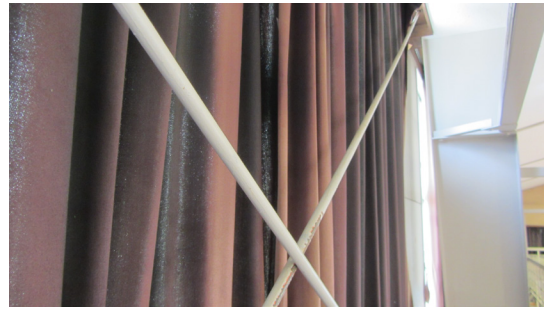
写真 5.4-112 2階鉛直ブレース (交点での擦れ)

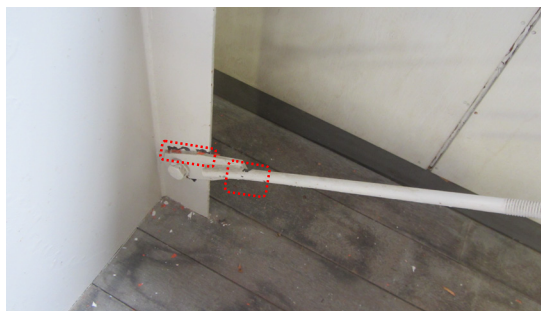
【構造被害】 桁行ブレースに数箇所程度、ゆるみが生じていた。その他は特に被害は見受けられなかった。

写真 5.4-113 2階鉛直ブレース下端接合部
塗料の剥げ、ブレースの若干の変形

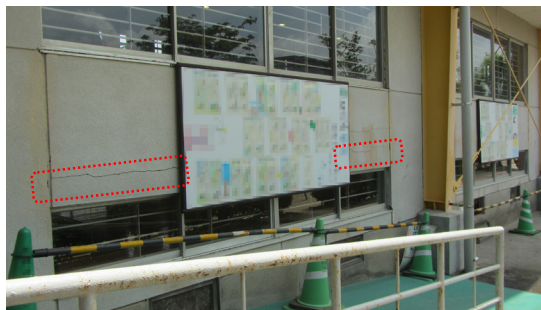
【非構造部材の被害】 入口のはめころしガラス2枚にひび割れが生じた。1階外壁のモルタルが一部落下した。

写真 5.4-115 1階外壁の水平なひび割れ

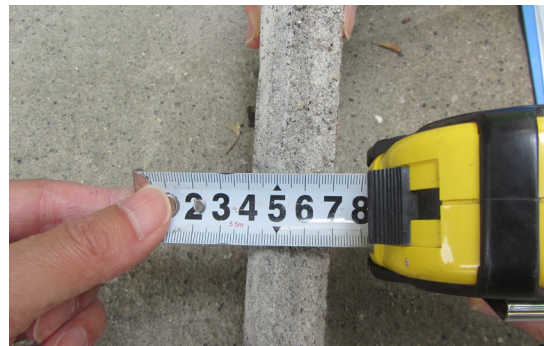
写真 5.4-117 左の落下したモルタル (厚さ約3cm)

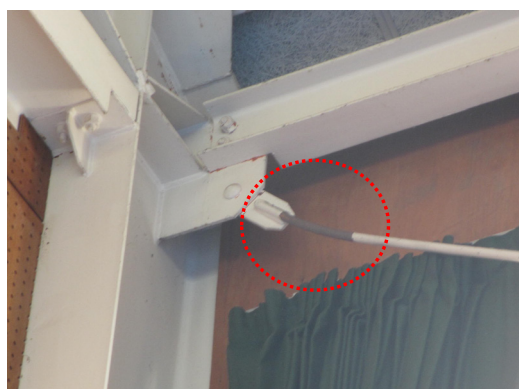
【構造被害】すべてのブレースで降伏及び伸びが観察され、大きくたわんでいる。また、それらのブレース接合部やブレース材で破断は見られなかった。

写真 5.4-120 ブレース端部の塑性化の様子

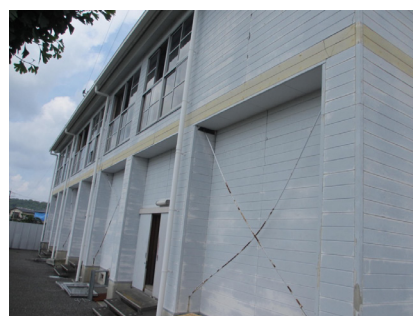
写真 5.4-123 1階のブレースの様子

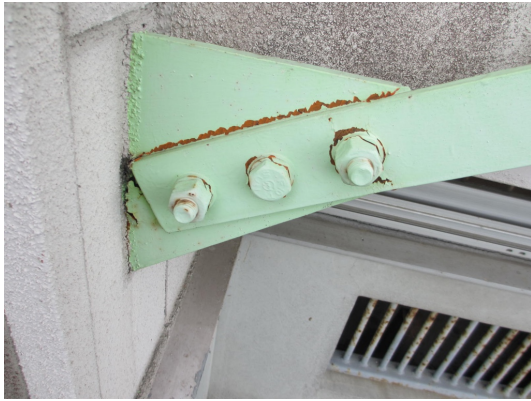
【構造被害】 1、2 階とも、数か所程度で、ブレースのたわみやブレース接合部におけるブレースのわずかな滑りが見られた。

写真 5.4-128 ブレース接合部におけるブレースのわずかな滑り

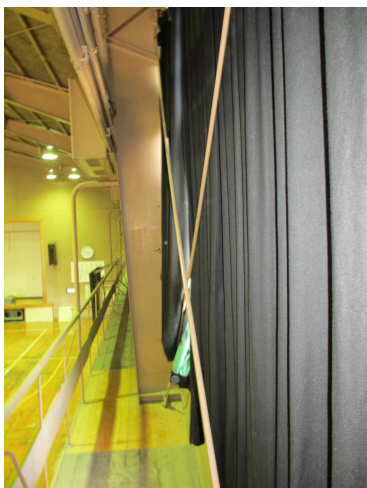
【構造被害】妻面の鉛直ブレースでは丸鋼ブレースで2箇所、ブレースのボルト破断が見られた。桁行き方向の鉛直ブレースでは、2階ブレースにわずかなたわみが生じている程度。また、屋根面水平ブレースでは2箇所ボルト破断が見られた。ボルト破断した妻面の鉛直ブレースと屋根面水平ブレースは、耐震改修前のものがそのまま設置されていたものである（耐震改修により桁行き方向の鉛直ブレースは全て交換されていたが、妻面の鉛直ブレースと屋根面水平ブレースは新設または交換されおらず、改修前のブレースがそのまま設置されていた）。

写真 5.4-132 改修で取り替えられたブレースのわずかなたわみ

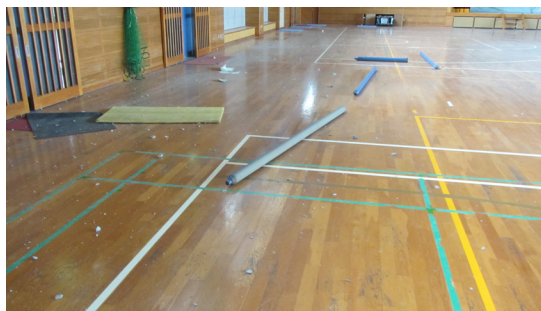
【構造被害】 立体トラスの構成部材に座屈、破断が生じ、アリーナ床面に部材が落下していた（下弦材5本、上弦材1/2本（部材中央で破断したものの片方）、斜材0本）。またトラス支承部の損傷によると思われるモルタル（支承部を直接目視で確認できていない）や、トラスまわりに付いていたと思われる金具がアリーナ床面に多数散乱していた。

写真 5.4-142 落下した立体トラスの部材

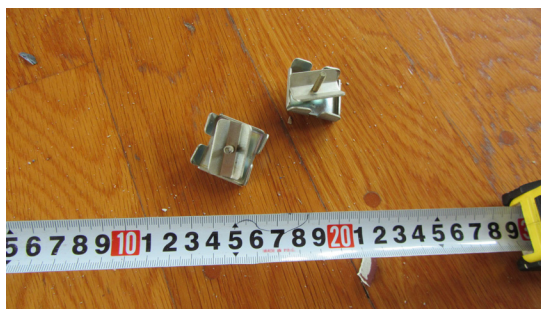
写真 5. 4-145 多数落下していた金具

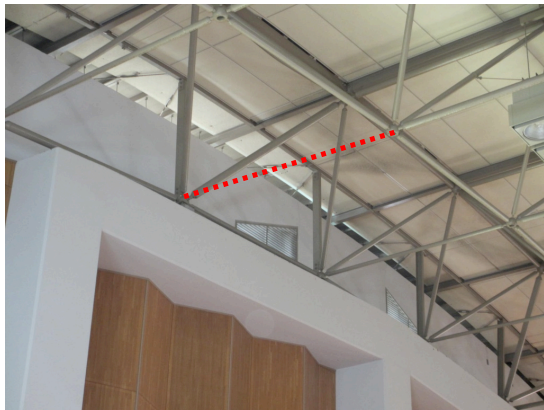
写真 5.4-153 落下したトラス部位

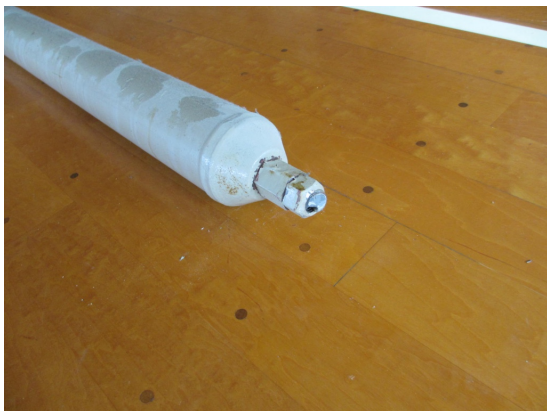
写真 5.4-155 落下したトラス下弦材

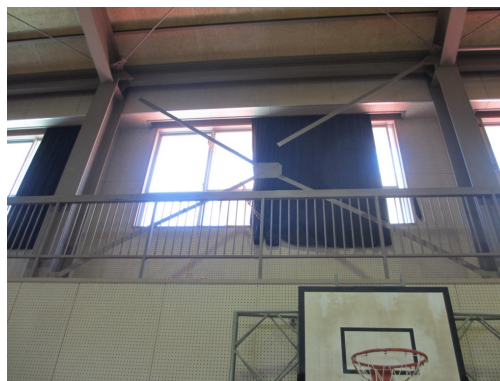
【構造被害】2階の全てのブレース構面でブレース材の破断が観察された。また、1階では1箇所でブレース材の破断が観察された。それらは、ブレース孔欠損部の破断、ブレース端部の母材破断である。ブレースの接合部は、保有耐力接合で設計されていると考えられるが、ブレース材自体の降伏に

よる明確な伸びは、目視では確認できなかった。屋根面水平ブレースには被害は見られなかった。

写真 5. 4-164 2階のブレースの破断

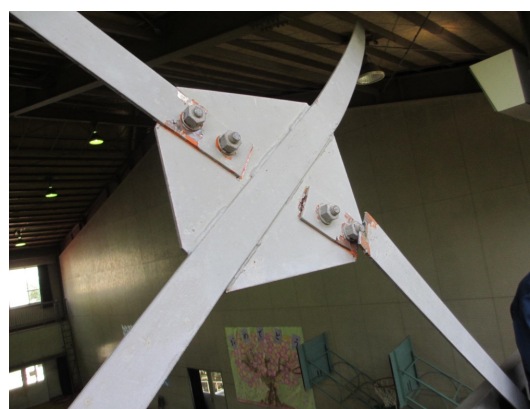
写真 5. 4-166 孔欠損部での破断

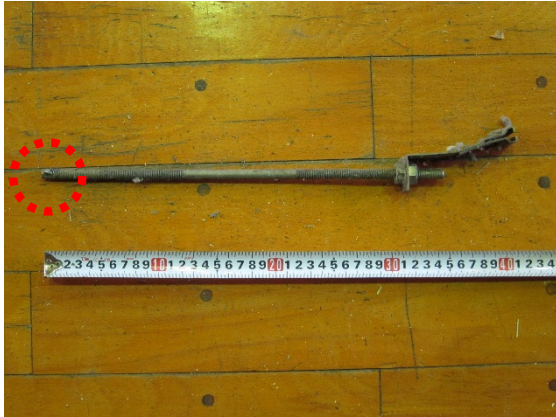
【非構造部材の被害】山形屋根の棟部分が断面で台形状になっており、その部分について金属メッシュを用いた吊り天井が張られている。この吊り天井について、バー材が壁と取り合う端部付近で変形したり、複数の吊り材が吊り元で外れたり床面まで落下したりしていた。吊り材の長さは現地での計測や脱落した吊り材の計測から、0.4m、1.9m、2.4mの3種類が確認されたが、吊り元の溶接が外れていたのは総て最も短い0.4mの吊り材であった。その他、ガラス窓の障子の外れ1枚、外装材の脱落1箇所などの被害が確認された。

写真 5.4-169 吊り材（円内は溶接痕）

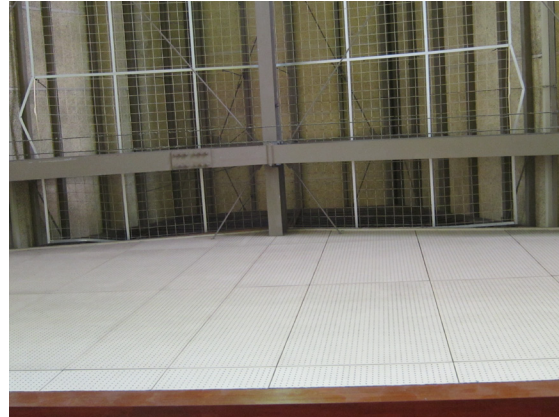
写真 5.4-170 端部付近で変形したバー材（棟部分の形状は台形になっている）

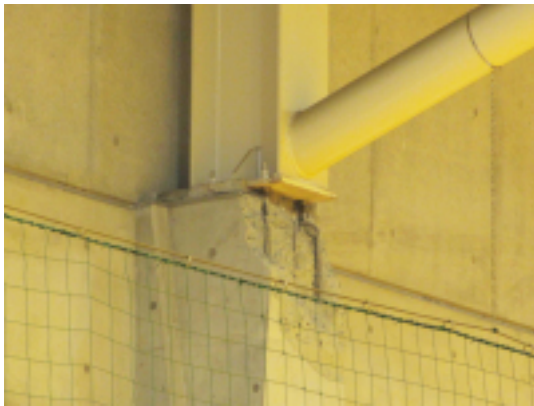
体育館B、L、Nは、RC造架構に立体トラスの屋根が接続された体育館であり、これらの体育館のうち、体育館BとNで、RC造架構とS造屋根の接続部（支承部）で、コンクリートの側方破壊とそれに伴うコンクリート片の落下やコンクリートのひび割れが観察された。それらの被害を写真 5.4-184～186 に示す。このような被害は、2011年東北地方太平洋沖地震で見られた被害と同様のものである（5.4-4）。

写真 5.4-184 体育館Bの屋根支承部のコンクリートの側方破壊

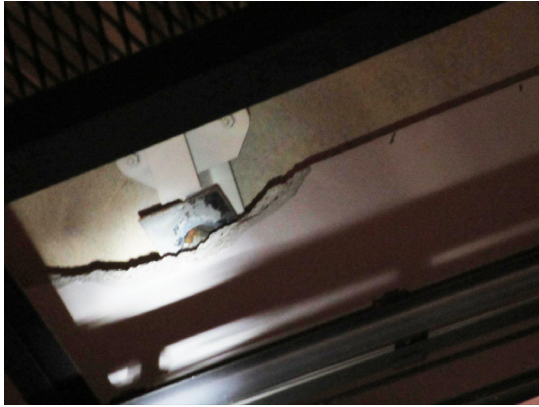
写真 5.4-186 体育館Nのステージ上の屋根支承部のコンクリートの破壊

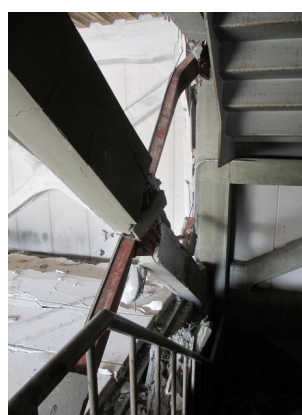
4階建ての鉄骨造の立体駐車場である。構造形式はブレース付きラーメン構造であり、角形鋼管柱とH形鋼梁に、溝形鋼ブレースが用いられている。外観からは構造被害は観察されなかったが、内部の階段室コア部分を形成するブレースに座屈の被害が見られた。特に2階の階段室周りのブレースで比較的座屈が大きく、ブレース端部とブレース交差部のガセットプレートに座屈が生じていた。また、座屈が大きい部分ではブレースの耐火被覆が剥離していた。

写真 5.4-191 ブレースの耐火被覆の剥落

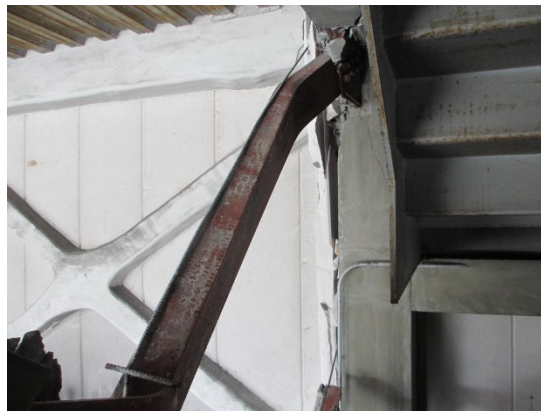
写真 5.4-193 溝形鋼ブレース端部の座屈

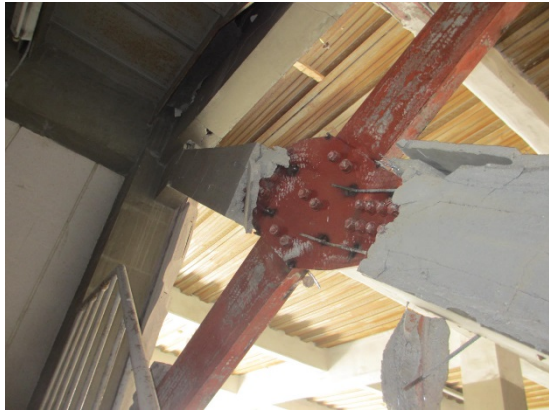
写真 5.4-194 ブレース交差部のガセットプレート接続部の座屈

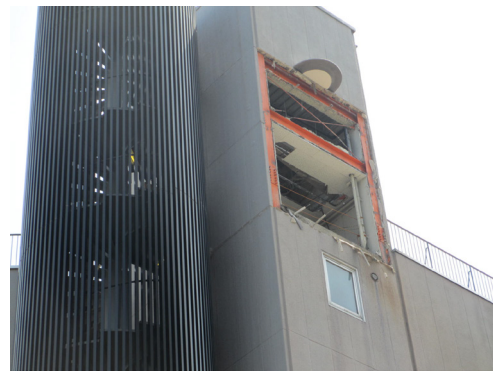
6 階建ての鉄骨造の立体駐車場である。構造形式はブレース付きラーメン構造であり、角形鋼管柱と H 形鋼梁で、H 形鋼ブレースが用いられている。塔屋で外装材が脱落していた。ブレース交差部やブレース端部では耐火被覆の亀裂や剥離が観察されたが、建築物の外側からは構造的な被害は観察されなかった。

写真 5.4-196 塔屋の外装材の脱落

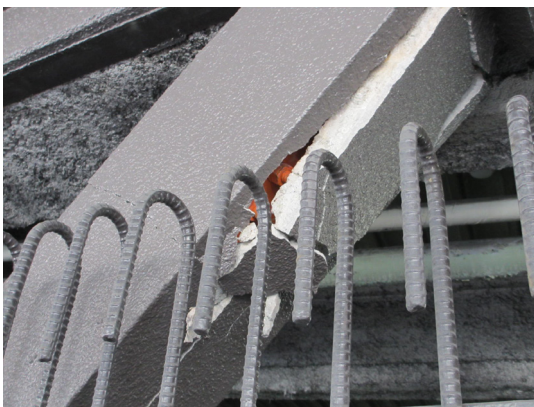
写真 5.4-197 ブレース端部の耐火被覆の亀裂
