5.7 免震建築物の被害

5.7.1 調査の目的と概要

5.7.2 被害状況調査（現地調査）結果

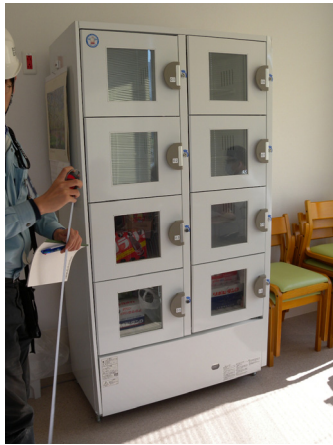
ロッカーの転倒に関して、日本建築学会「非構造部材の耐震設計施工指針・同解説および耐震設計施工要領」^{5.7-1)} では転倒物の寸法に基づく簡易な床応答加速度の計算式が示されており、写真 5.7.2-6 のロッカーの寸法 (奥行 37cm、高さ 173cm) を用いると、床応答は 230cm/s^2 以上と推定される。転倒方向は南側である。なお、建築物 A から東に約 4 km 離れた地点地震観測点 (K-NET 一の宮) があつて、そこで記録された本震時の加速度の最大値は、南北方向 261cm/s^2 、東西方向 347cm/s^2 と発表^{5.7-2)} されている。

写真 5.7.2-6 転倒したロッカー①
(2階病棟内)

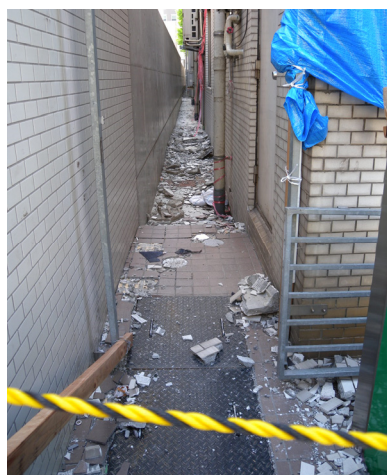
なお上部構造の外観上の変状は調査時点では全く見られなかったが、隣接する建築物では、タイル等の外装材の広範な落下が見られた（写真5.7.2-16）。

写真 5.7.2-16 隣接建物（右側）の外装材落下被害

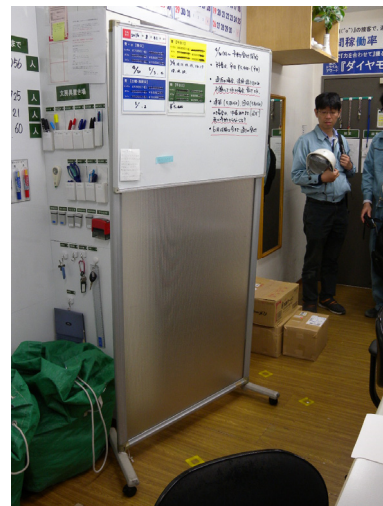
- ・前震、本震共に宿泊室及び1 F 食堂ではいずれも被害（備品落下等も含む）は見られなかった。
- ・前震時に、1階事務室の隅に置いていたコピー機（写真 5. 7. 2-31）が約 30cm 移動した。
- ・本震時に、5階宿泊室での姿見の転倒及び1階事務室のパーティション（写真 5. 7. 2-32）の転倒があった。
- ・本震直後には、免震建築物であるとして1階ロビー内に周辺の通行人も含め約 50 人が避難していた。
- ・他の宿泊施設では、客室のTV転倒やエレベータ停止などの被害で営業できないものがあったが、この施設は継続して営業が可能だった。
- ・免震建築物の揺れ方は、ゆっくりしているが歩けるほどではなく、免震とわかっていても恐怖感のあるものであった。ただし、継続して営業可能だったことなどから、免震の有効性は高いと感じている。
- ・本震の特徴として、初期の上下動が大きかった。前震はそのような感じはなかった。

写真 5. 7. 2-32 転倒したパーティション

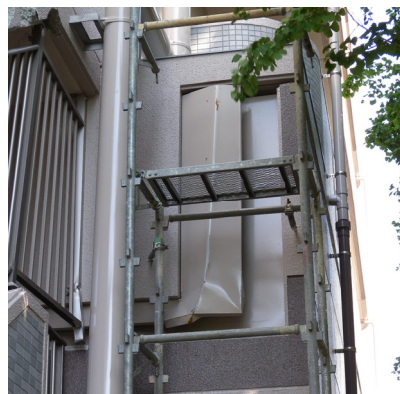
この建築物も5.7.2(7)項の建築物Gと同様に外側に張り出して独立した免震基部を設ける形式の外階段があり、階段部分の損傷等の被害が生じていた(写真5.7.2-45)。また、エキスパンション部の損傷として、カバー(天井被覆)の破損及び二次壁の変形等があった(写真5.7.2-46～写真5.7.2-48)。天井被覆については、管理会社によれば損傷することを想定していたとのことであったが、避難経路部分であることや損傷後の部材の落下の危険があるため、調査時には除去されていた。

写真 5.7.2-48 同 状況③（カバーの変形）
