#### 4.7 最近の道路災害の特徴と災害覚知技術の開発

(道路構造物研究部長 木村 嘉富)

去年はメンテナンスの話をしました。今回は災害ということで、「最近の道路災害の特徴と覚知技術の開発」ということで紹介させていただきます。

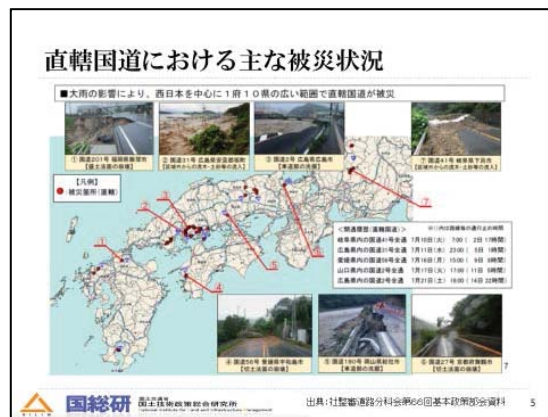
これは、直轄管理国道の被災状況です。直轄の場合は、高速道路のように大規模な構造物がないためもありますが、どちらかと言いますと、川沿いでの洗掘による道路流出という被害が多発してございます。

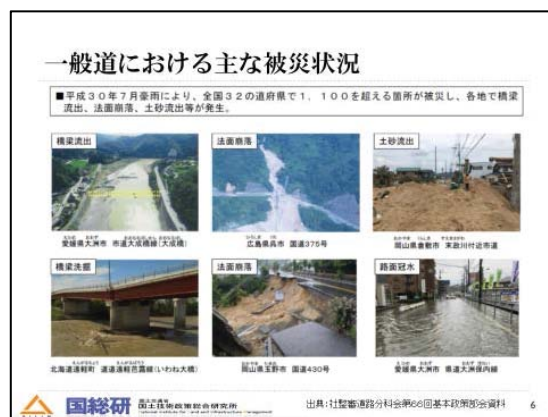
7月豪雨は西日本が注目されてございますが、北海道でも相当雨が降っております。北海道は、この数年雨の降り方が非常に激しくなっておりまして、豪雨による洗掘被害が度々生じています。それまでは余りそういう被害がなかったのですが、流出形態が変わった事情もあり、北海道で洗掘の被害がたびたび起きているというのが最近の特徴と感じています。

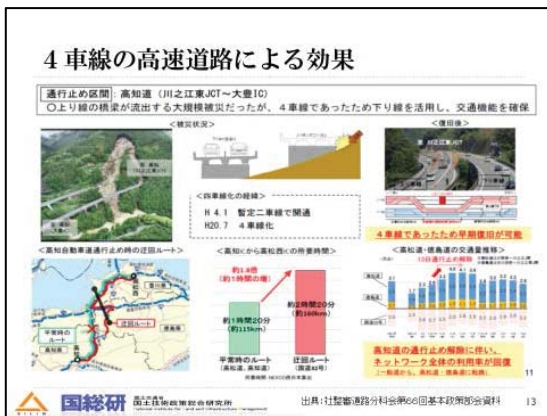
7月豪雨の被害につきましては、先程紹介しました社整備道路分科会基本政策部会でも議論されています。この図は少し細かくて恐縮ですが、高速道路が4車線であったことによる効果としてまとめられています。今紹介しました立川橋の被害によりその区間は通行止めとなり、高知ICから高松西ICの所要時間が、平常時の1時間20分から2時間20分へと1時間以上増加しています。しかしながら、4車であったため、残っている2車による早期復旧が可能となっています。それにより、一般道から高速道路に戻り、ネットワーク全体の利用率が回復しています。

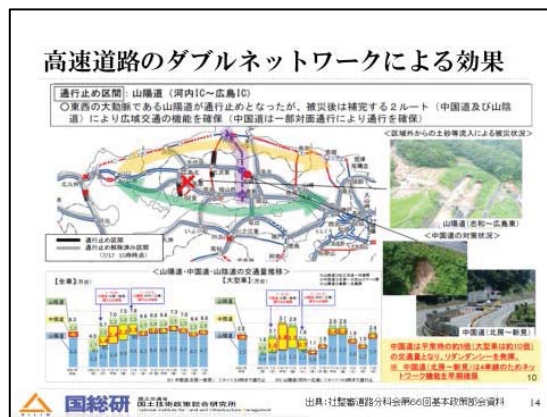
こちらは中国地方の事例です。東西の大動脈である山陽道は通行止めとなりましたが、真ん中の中国道および、山陰道による、ダブル、あるいはトリプルのネットであったため、広域的な交通は確保できたことが示されています。災害防災の観点で4車線、あるいはネットワークの重要性が、改めて確認された事例と言えます。

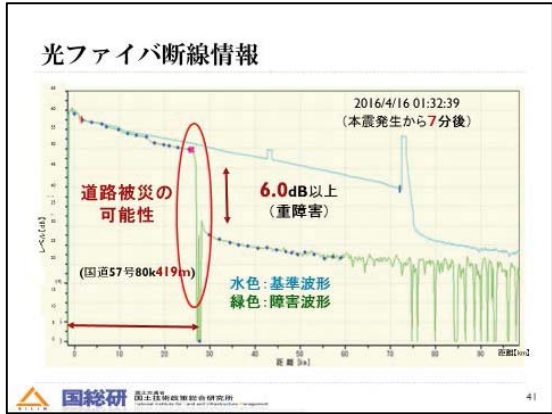
この図は、光ファイバの信号レベルを示したものです。横軸が距離で縦軸が信号レベルです。通常ですと水色の波形となっているのですが、地震の時には緑色で示したように、ある区間で急激に信号が低下しています。「ここで何か起こったんじゃないか」というのがわかります。地震発生から7分後にはこういう情報を把握できます。

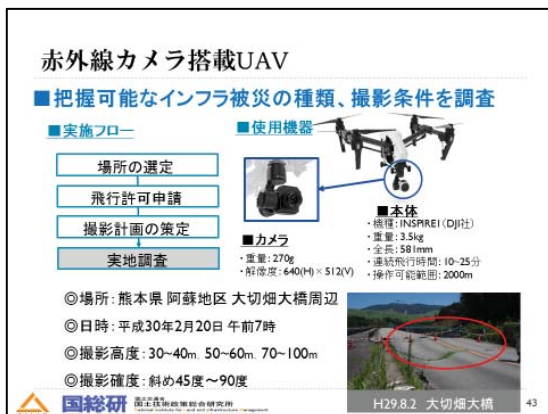
では、その場所で何が起こったのかというのを確認する方法として、ドローンがあります。ただ、夜中ですので、赤外線カメラで把握できるかを試しました。場所としては、橋梁アプローチ部で段差が生じた大切畑大橋周辺としました。夜間の調査は出来ませんでしたので、午前7時に調査しました。撮影高度や角度を数種類変化させて、撮影画像から被害状況を把握できるか確認しています。
