シェッド、大型カルバート等の定期点検に関する参考資料（2020年版）

－シェッド、大型カルバート等変状事例集－

Reference to Inspection Manual for Sheds and Shelters and Large culverts (2020)

- Casebook of deformation of Sheds and Shelters and Large culverts -

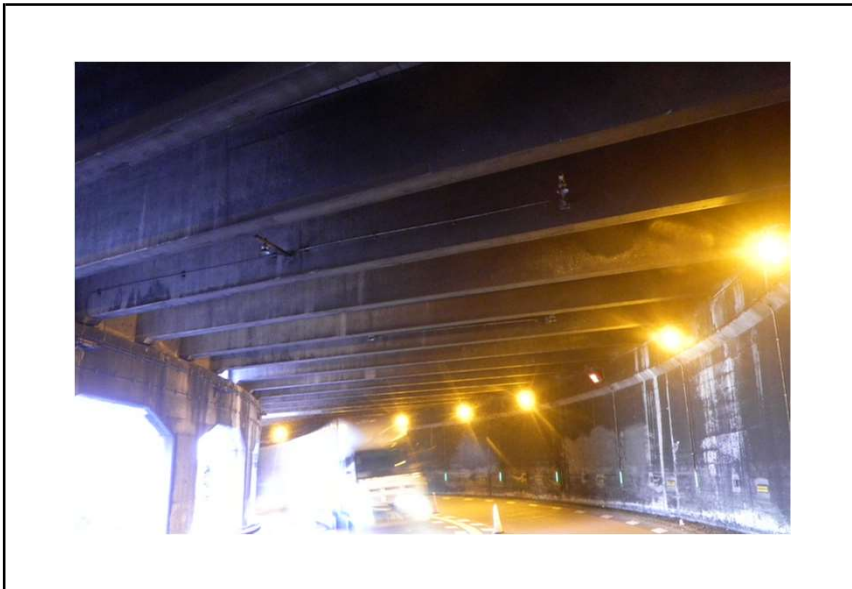
写真番号	S-12.1.1
説明	
排煙塵の付着の例。

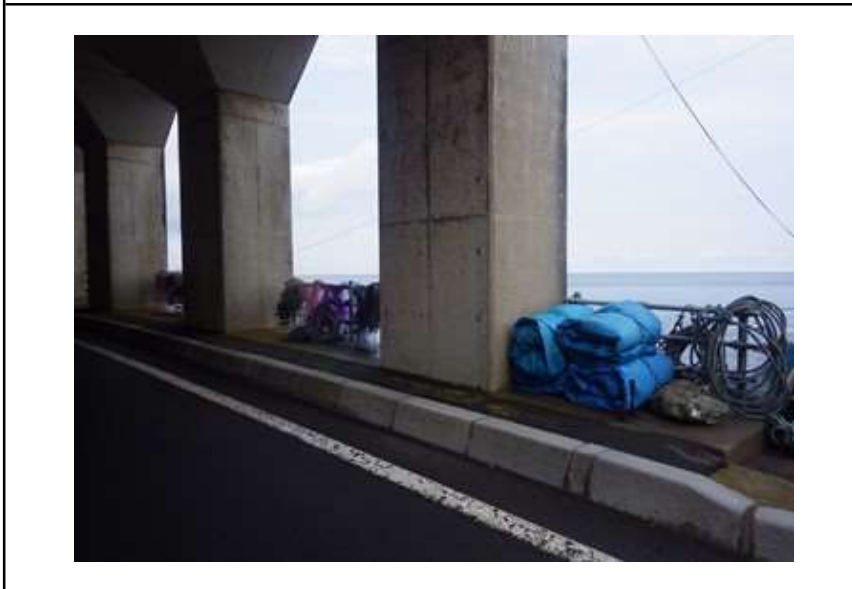
写真番号	S-12.1.2
説明	
防護柵や歩道に資材(ロープ・網など)による不法占拠が見られた例。
