4. 道路土工構造物・道路沿線の自然斜面

4.1 道路土工構造物（河川並行区間）の被害調査

(1) 岐阜県下呂市（国道41号）

(2) 熊本県八代市・球磨村（国道219号他）

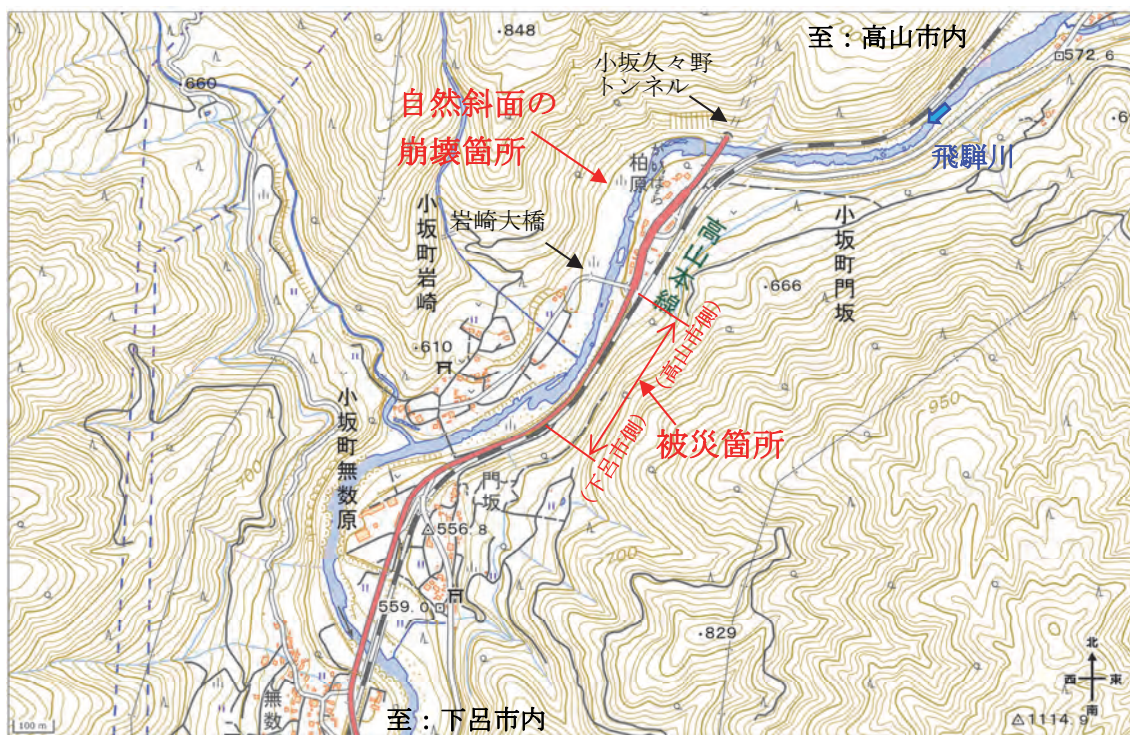
図-4.1.1 位置図¹⁾

国道41号を管理する中部地方整備局高山国道事務所によると、道路の変状が確認される前に、被災箇所の上流側に位置する小坂久々野トンネルと岩崎大橋の間の河川右岸側水衝部付近の自然斜面の一部で崩落が始まり、道路被災後に自然斜面が大きく崩落（**図-4.1.1**）したということであった。大雨により増水した河川が被災箇所の上流右岸側の自然斜面にぶつかり、その後、向きを変えて下流左岸側に流れ込み、被災した国道擁壁が位置していた左岸湾曲部が水衝部となり、河川増水に伴う洗掘による崩壊が生じたものと推定されている（**図-4.1.1**の位置図参照）。

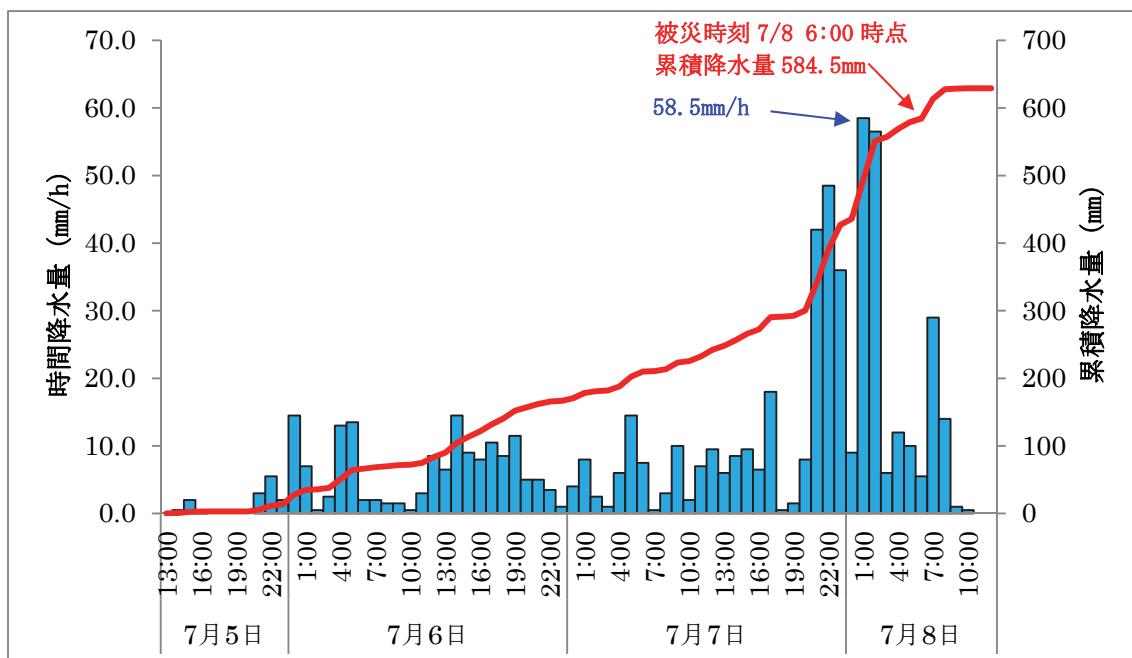
図-4.1.2 降水量データ（萩原観測所）

国道41号下呂市小坂町門坂地区（表-4.1.1、図-4.1.1）では、令和2年（2020年）7月8日6時頃から8時頃にかけて、路側の擁壁が倒壊するとともに、路面が広範囲に陥没し（L=約450m、写真-4.1.1）、全面通行止めを実施した。被災時の降雨は、当該箇所から南西に約8km離れた近傍のアメダス観測所である萩原観測所において、時間降水量で最大58.5mm/h、降り始めからの累積降水量は584.5mmを記録した（図-4.1.2）。

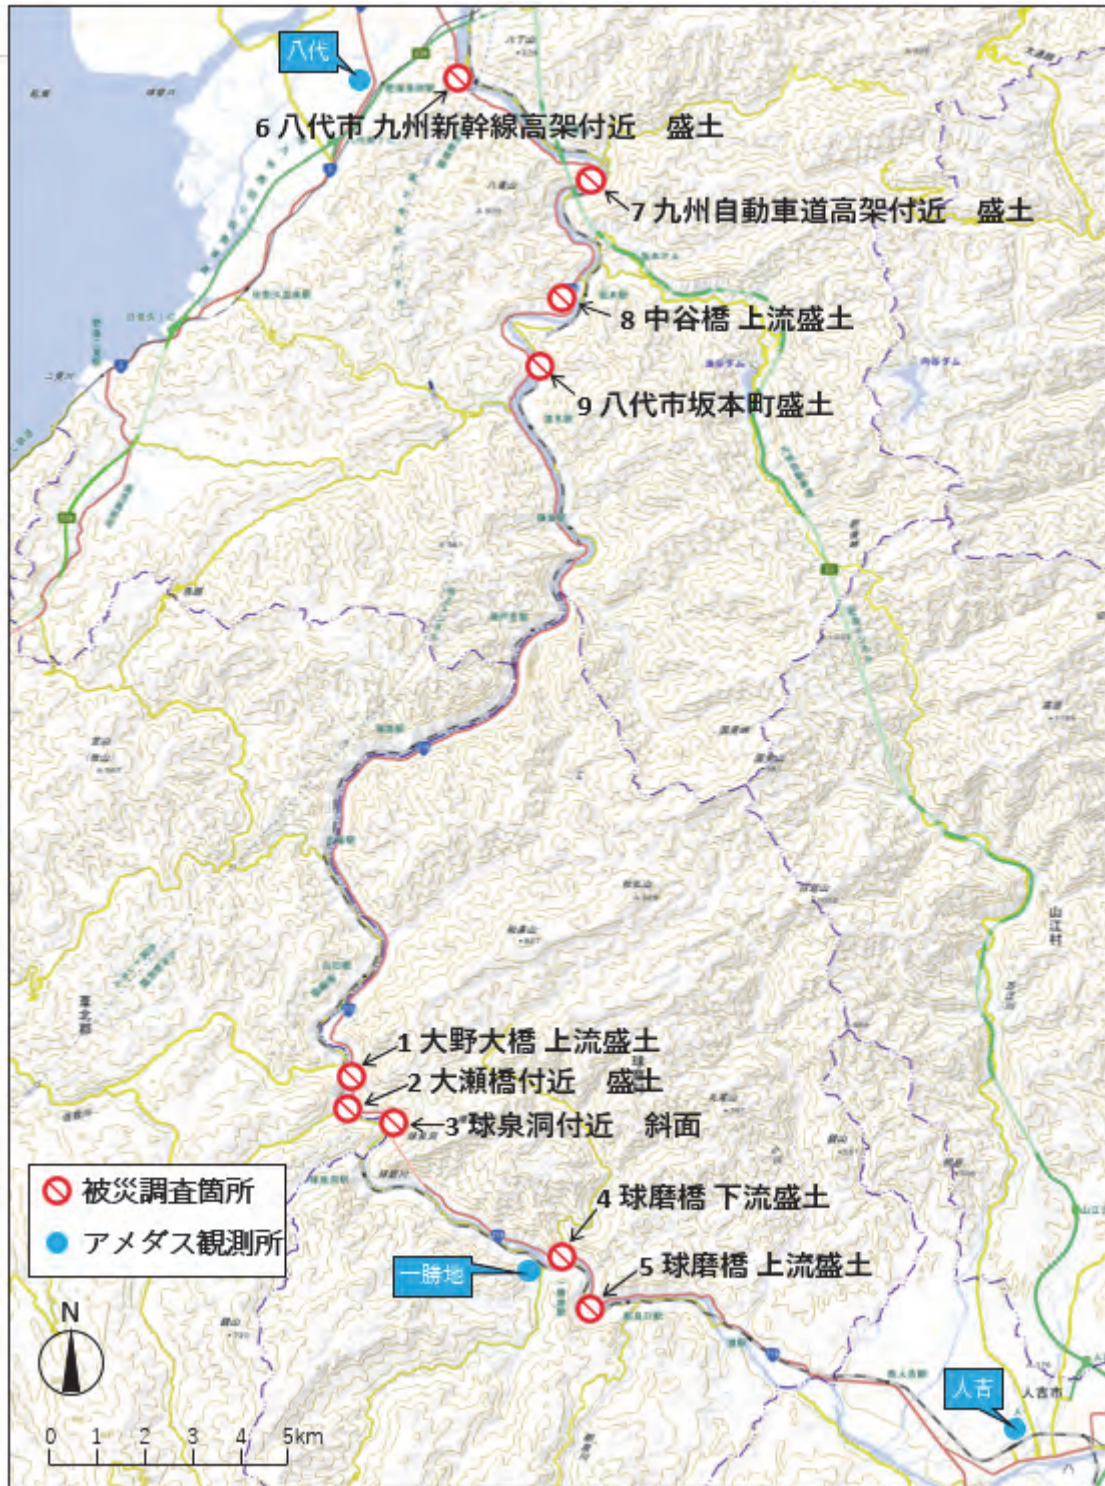
図-4.1.3 土工部被災箇所 位置図¹⁾

調査は、調査実施時点において啓開済みの範囲のうち、被害の程度が大きかった9箇所について実施した。調査を行った9箇所の一覧を表-4.1.2に、位置図を図-4.1.3に示す。調査した9箇所の中には、背後の斜面や路面から盛土法面に流入した水が原因とみられる盛土崩壊（表-4.1.2のNo.2）や、大規模な土石流による道路への土砂流入（表-4.1.2のNo.3）もみられたが、本資料では河川水位の上昇による河川並行区間の道路の洗掘による盛土流失のうち、比較的規模が大きく、道路交通への影響が著しかった4つの事例を中心に調査結果の詳細を報告する。

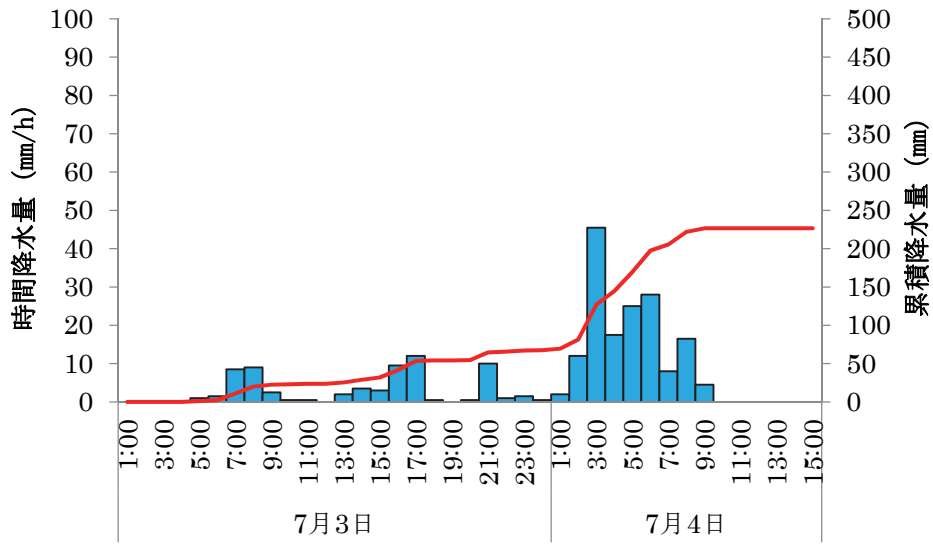
図-4.1.4 (a) 降水量データ (八代)

被災が発生した7月3日～4日のアメダスによる八代、一勝地及び人吉の時間降水量を図-4.1.4 (a) から (c) に示す。降雨は、7月3日の朝から降り始め、夕方頃にいったん小康状態となったが、夜になると雨脚が次第に強まり、翌4日の未明頃に時間降水量がピークとなった。降り始めからの連続降水量は、それぞれアメダス八代が約230mm、アメダス一勝地が約450mm、アメダス人吉が約400mmであった。
