国総研資料 第1272号

令和6年3月

## 下水道用硬質瀝青管の実態及び管理に関する研究

Study on the actual condition and management of pitch fiber pipes for sewerage

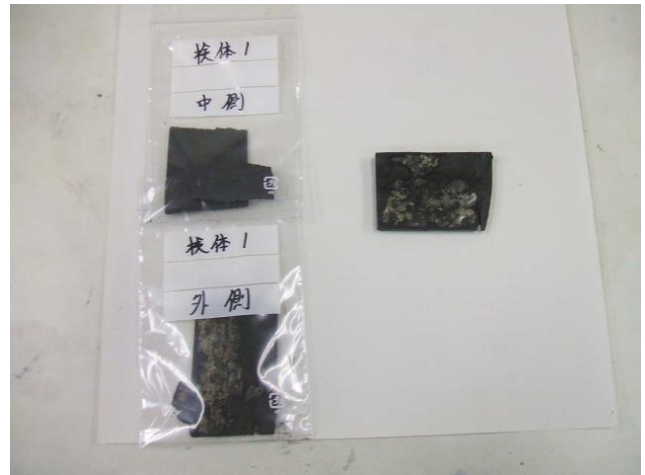
写真 3.2-13 供試体 1 (⑤上：外側、⑥上：中側)

コールタール含有率の分析結果を図 3.2-2 及び図 3.2-3 に示す。供試体 1 においては、コールタール含有率が最も高い箇所は⑤上：外側の 64.3%であり、波打ちが発生している②下：内側の 45.7%と 20%近い差が見られた。供試体 2 においては、コールタール含有率が最も高い箇所は⑥上：中側の 64.5%であり、最も低い箇所は①上：内側の 47.1%であった。供試体 1 と同様に、供試体 2 においても、波打ちが発生している②下：内側のコールタール含有率は 48.7%と他の箇所と比較して低い値になっていた。

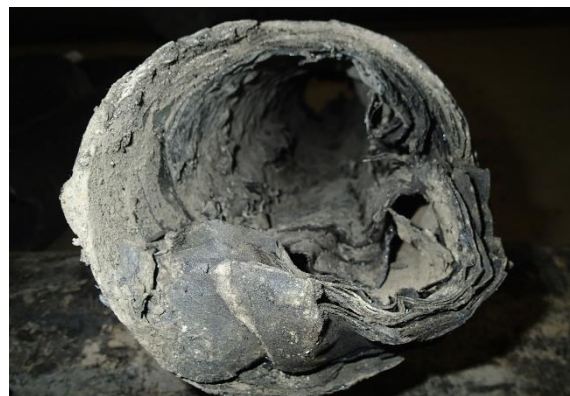
写真 3. 3-1 高圧洗浄試験に使用した硬質瀝青管の波打ちの程度の例  
(左上：波打ちの程度「なし」、右上：波打ちの程度「小」、下：波打ちの程度「中」)

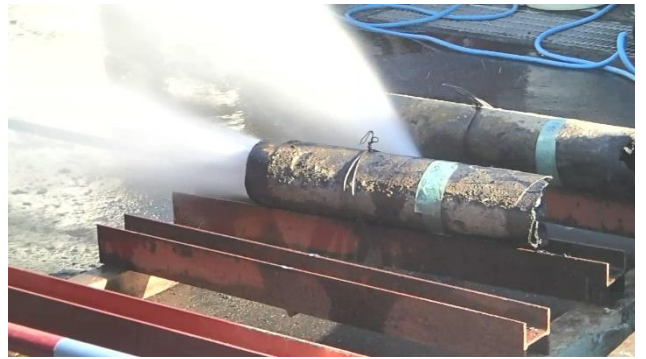
波打ちの程度「中」では、後方噴射ノズル又は前方噴射ノズルにおいて、洗浄時の圧力 10MPa では問題は見られなかったが、20MPa では後方噴射ノズル又は前方噴射ノズルを使用すると波打ち部分の剥離が確認された。

旋回ノズルを使用した場合は、洗浄時の圧力 10MPa で一部に穴が開いた。これは、部分的に薄肉になっていた可能性や、管口付近に穴が開いたことから、現場撤去時における損傷の影響も考えられる。洗浄時の圧力 20MPa では、試験中に硬質瀝青管に大きな穴が開くとともに、上部の波打ち部分が削り取られ、管厚が半分程度まで薄くなった。

写真 3.3-5 波打ちの程度「中」の高圧洗浄試験の状況  
（前方噴射ノズル、後方噴射ノズル、旋回ノズルの順に使用、洗浄時の圧力 20MPa）

高圧洗浄試験の結果をまとめたものを表 3.3-2 に示す。試験結果より、硬質瀝青管について、閉塞を解消する場合や更生の前処理で高圧洗浄を実施する場合は、旋回ノズルを使用せず、後方噴射ノズル又は前方噴射ノズルを使用するべきである。その際には、管を破損しないよう洗浄圧力に注意する必要がある。

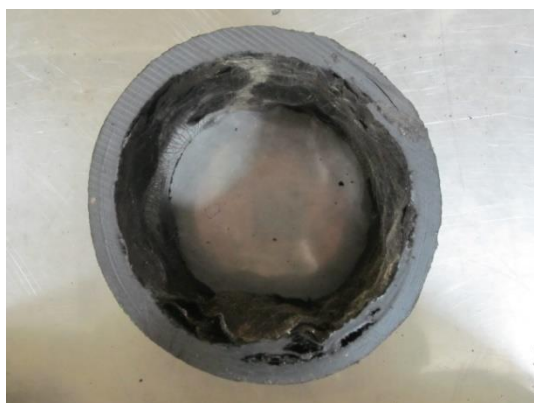
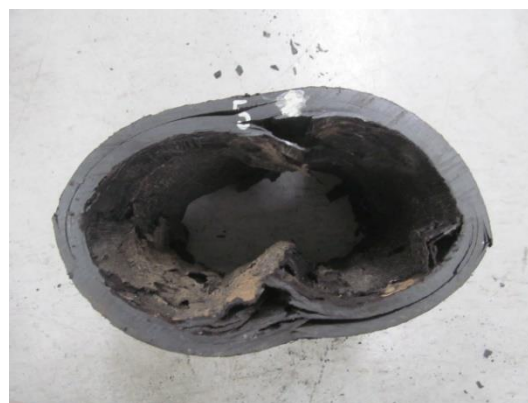
写真Ⅲ-7 供試体 No. 7（左：偏平試験前、右：偏平試験後）

No.	布設年代	管径 (mm)	波打ちの程度		線荷重(kN/m)
			管の円周に対し	管の内径に対し	
6	昭和50年頃	150	なし	なし	18.1
7	昭和49年	150	管全体	約10%	11.41
8	昭和49年	150	管全体	約10%	10.42

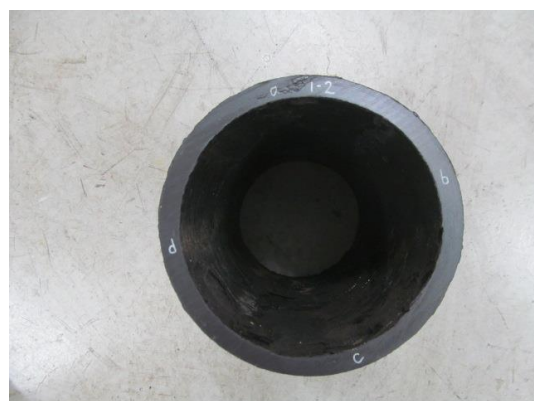
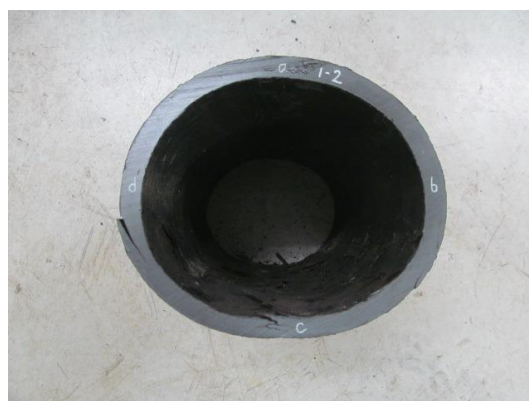
写真Ⅲ-10 供試体 No. 10（左：偏平試験前、右：偏平試験後）

No.	布設年代	管径 (mm)	波打ちの程度		線荷重(kN/m)
			管の円周に対し	管の内径に対し	
9	昭和46年頃	150	なし	なし	20.53
10	昭和46年頃	150	なし	なし	22.27
11	昭和46年頃	150	なし	なし	22.78
