# 台風による倒木被害対策に関する調査

## Research on countermeasures for damages by tree failure in typhoons

環境研究部 緑化生態研究室  
Environment Department  
Landscape and Ecology Division

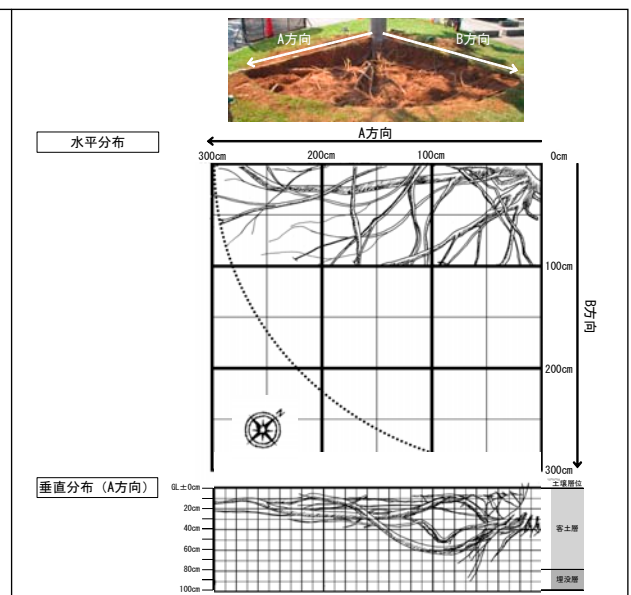
次に、過年度に実施した海洋博公園における植栽木の根系調査結果<sup>3)</sup>と比較した。圃場のトックリキワタは深さ約1mの琉球石灰岩層まで根を伸長させていたのに対して、圃場よりも有効土層が浅く、移植時に根切りされている海洋博公園のトックリキワタは主根が確認できず、根鉢部の周囲から発生させた側根を面的に伸長させていた(図2)。テリハボクやモクマオウも

図2 トックリワタの根系比較(左:今帰仁村圃場 右:海洋博公園内)
