ゴム引布製起伏堰（ゴム堰）のゴム袋体損傷と維持管理

平成30年3月12日
(国研) 土木研究所 技術推進本部
先端技術チーム 主任研究員 中島淳一

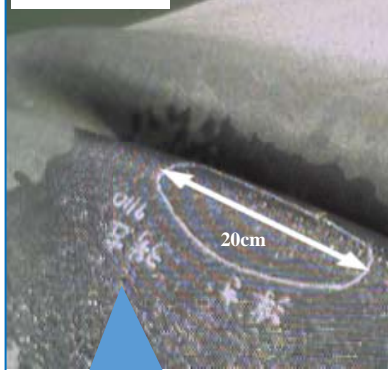
可視画像

赤外線サーモグラフィによる剥離検知事例

ゴム袋体表面に水噴霧

気温27.5℃、表面温度45℃

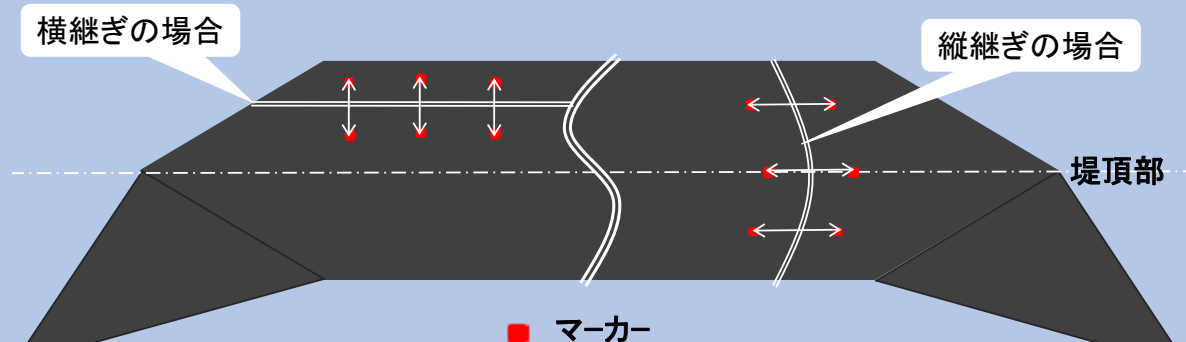
袋体接合部標点管理事例(俯瞰模式図)

目的 接合部剥離等の異常を早期発見

方法 ゴム袋体接合部を中違えとし、表層双方に標点（マーカー）を設置し、マーカー相互間の距離を定期的に観測することで接合部の変化を把握

条件 距離計測は誤差を招かないよう一定条件下（内部圧力、外気温）で実施

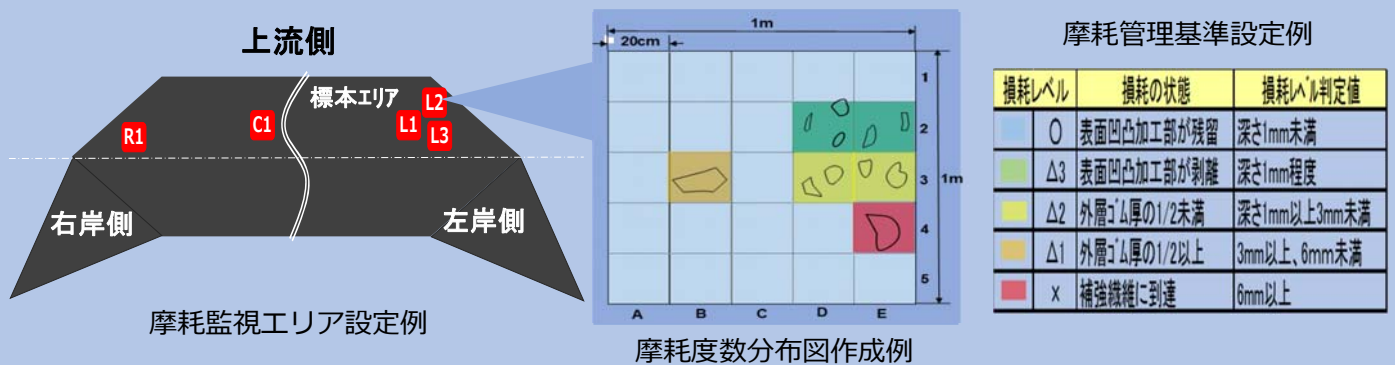
刈り 転石流入が多いなど、ゴム袋体の損耗が著しい現場での袋体管理には代表監視エリアを標本とする管理手法が簡便かつ効率的であり有効。

エリア設定 代表監視エリアは左岸・中央・右岸側を基本とするが、特に損耗エリアに偏りがある場合は、損耗度の高いエリアを優先して設定する。

摩耗管理基準 袋体の品質管理は損耗管理基準の作成が望ましく、損耗管理基準のレベル設定は損耗深度が補強繊維に達するまでを一つの目安とする。

損耗レベル	損耗の状態	損耗レベル判定値
0	表面凹凸加工部が残留	深さ1mm未満
△3	表面凹凸加工部が剥離	深さ1mm程度
△2	外層ゴム厚の1/2未満	深さ1mm以上3mm未満
△1	外層ゴム厚の1/2以上	3mm以上,6mm未満
x	補強繊維に到達	6mm以上
