平成 28 年（2016 年）熊本地震

# 熊本地震における建築物被害の 原因分析を行う委員会 報告書

平成 28 年 9 月

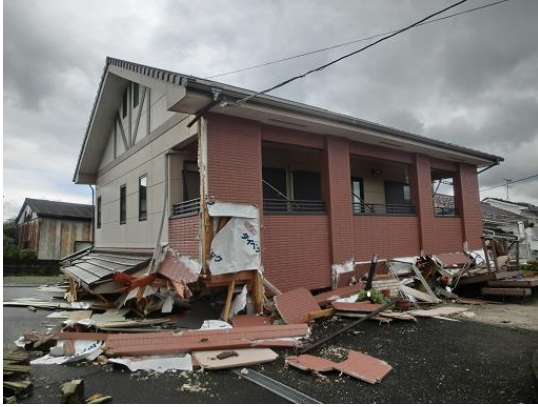
写真 3.3-6 倒壊した木造住宅

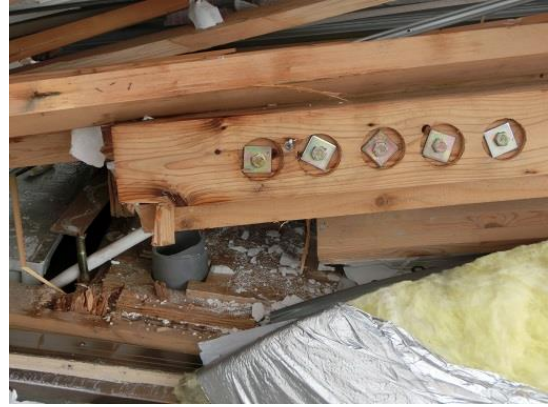
写真 3.3-7 写真 3.3-6 の建物の写真筋かい端部、柱脚接合部

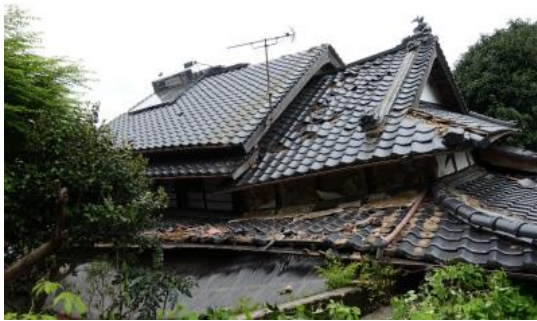
- 5
- ① 畑、風当、古閑、大切畑、布田地区が木造住宅の被害が多かった。
  - ② 築年数が概ね 40 年超と推測される木造住宅の倒壊が多く確認された (写真 3.3-8~3.3-9)。
  - ③ 傾斜地において、敷地の被害や擁壁の崩壊が多数確認された (写真 3.3-10~3.3-11)。

写真 3.3-8 倒壊した木造住宅

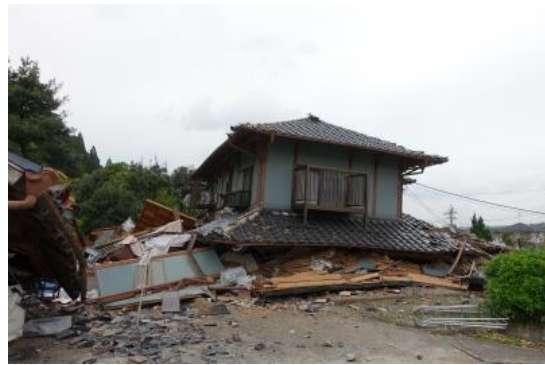
写真 3.3-9 倒壊した木造住宅

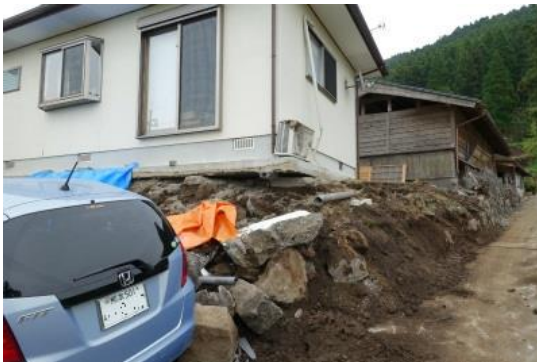
写真 3.3-10 崩壊した擁壁

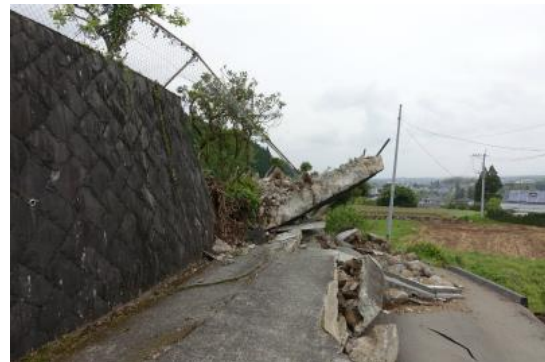
写真 3.3-11 崩壊した擁壁

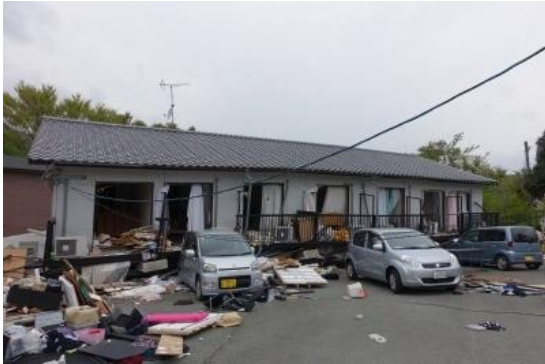
写真 3.3-12 倒壊した木造アパート

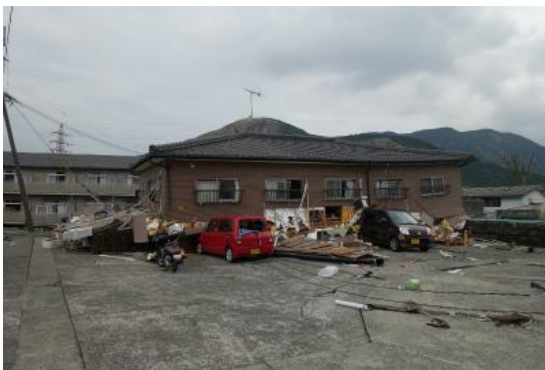
写真 3.3-14 倒壊した木造アパート

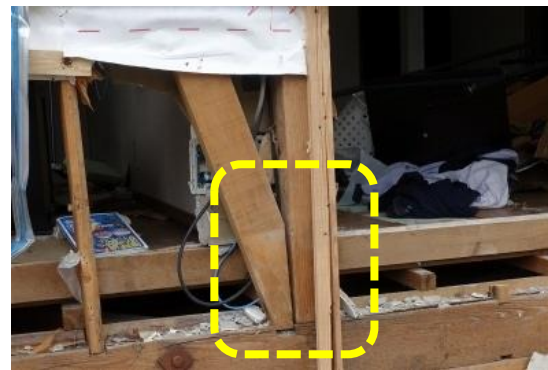
写真 3.3-15 写真 3.3-14 のアパートの柱脚部  
（柱脚、筋かい端部は釘打ちのみ）

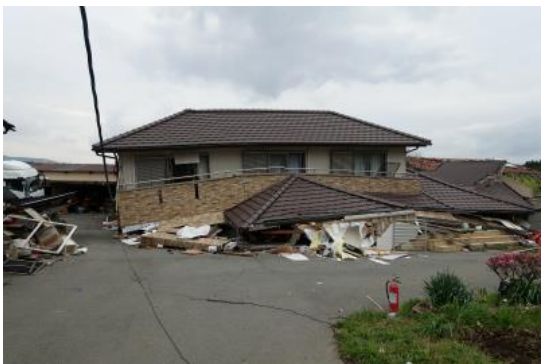
⑤年代ごとの航空写真の分析により、新耐震と推測される木造住宅の倒壊が数棟確認された。木造アパートと同様に柱脚・柱頭、筋かい端部の接合方法が比較的軽微な建物が多かったが、中には金物により緊結されている建物も確認された（写真 3.3-16～3.3-17）。

写真 3.3-16 倒壊した木造住宅
