## 平成 28 年（2016 年）熊本地震による建築物等被害第一次調査報告 （その 1 4 月 15 日（本震前）調査結果速報）

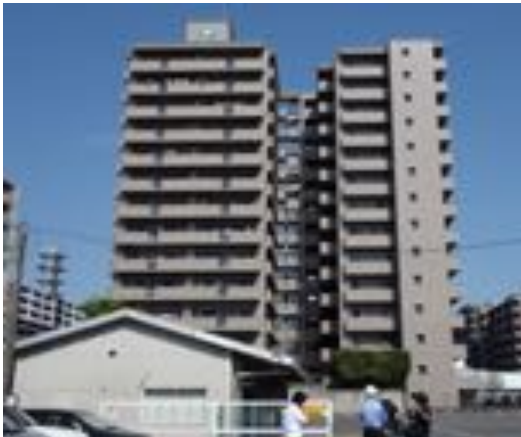
熊本市中央区世安町に一部損傷した鉄骨鉄筋コンクリート造集合住宅（写真 5.2.1）があり、外観から概要を調査した。写真 5.2.2 に示すとおり、当該建築物には渡り廊下部分のエキスパンションジョイントに損傷が見られ、別の部位では、非構造壁にひび割れが見られた。構造躯体については、外観からは損傷は確認できなかった。なお、周辺地盤に特に大きな変状は認められなかったが、集合住宅入り口付近のタイルの割れ（写真 5.2.3）は確認された。

写真 5.2.1 集合住宅の全景

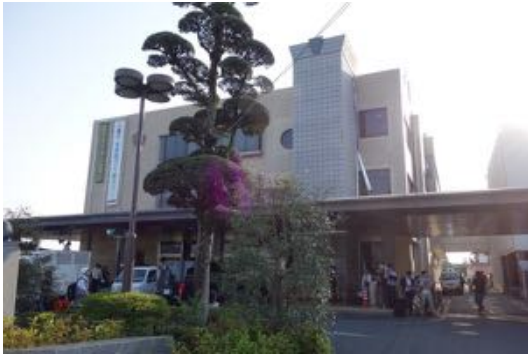
写真 5.4.1 に益城町役場庁舎の外観を示す。同庁舎は鉄筋コンクリート造3階建てであり、外付けフレームによる耐震補強がなされていた。構造躯体の損傷は確認できないものの、周辺地盤の亀裂、移動などが多く見られた。写真 5.4.2 に玄関前の基礎版と周辺地盤の隙間の様子を示す。建築物が地震を受けて周辺地盤を押しのけた痕跡と考えられる。写真 5.4.3 に屋上に設置されて

写真 5.4.1 益城町役場庁舎の全景

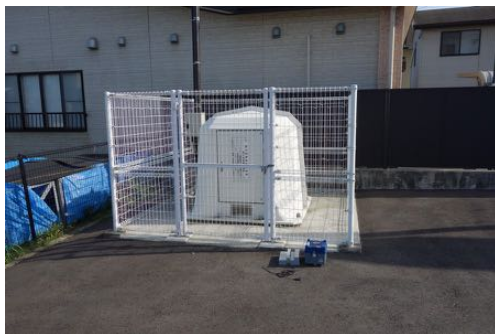
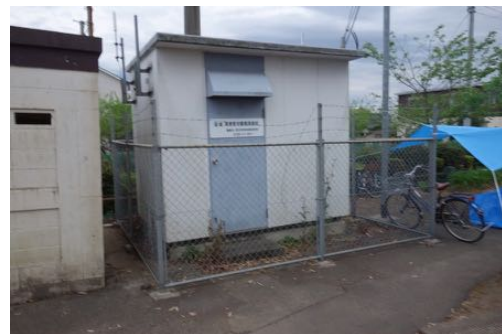
写真 5.6.1 K-NET 熊本と KiK-net 益城の観測点の様子

K-NET 熊本 (KMM006、計測震度 5.9、調査日：4/15) 並びに KiK-net 益城 (KMMH16、計測震度 6.4、調査日：4/16) の地震観測点における地震計の設置状況を調査した。K-NET 熊本の設置箇所は、緩やかな傾斜地の上方 (写真 5.6.1(a)) であり、KiK-net 益城の設置箇所は益城町役場近くの公園内 (写真 5.6.1(b)) であった。両観測点共に、周辺には計測結果に影響を及ぼすような変状は見られなかった。

(a) K-NET 熊本

(b) KiK-net 益城

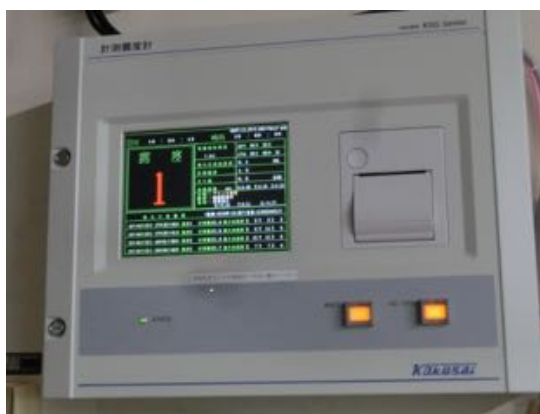
また、震度 7 を観測した「益城町宮園」の計測震度計は、庁舎の南側のどこかに設置しているとの情報があったが、庁舎の周囲からは発見できなかった (写真 5.6.2：記録盤)。

写真 5.6.2 益城町の計測震度計の記録盤
