平成 28 年(2016 年)熊本地震による建築物等被害第二次調査報告 (速報)  
(木造住宅及び鉄筋コンクリート造等建築物を中心とした調査)

# I 編 木造住宅の調査

## II 編 鉄筋コンクリート造・鉄骨鉄筋コンクリート造建築物の調査

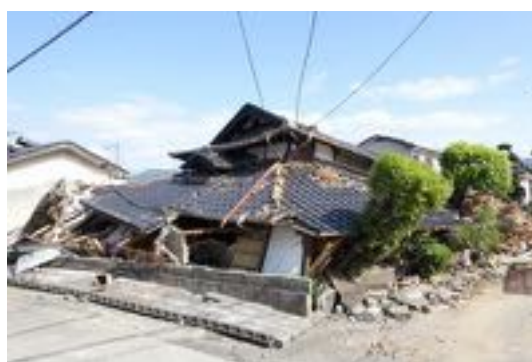
写真 2.2 倒壊した木造住宅

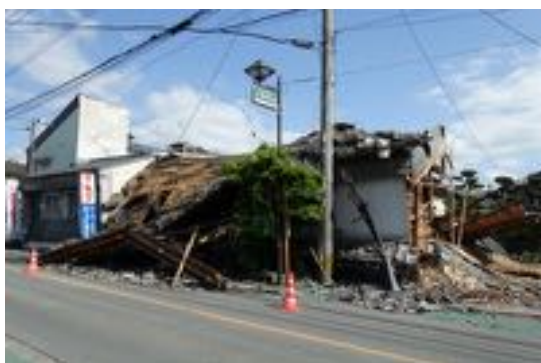
写真 2.3 倒壊した木造住宅

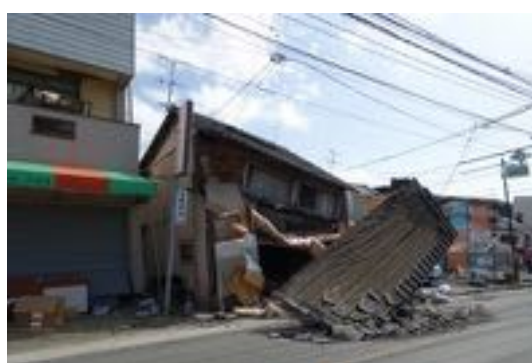
写真 2.4 倒壊した木造住宅

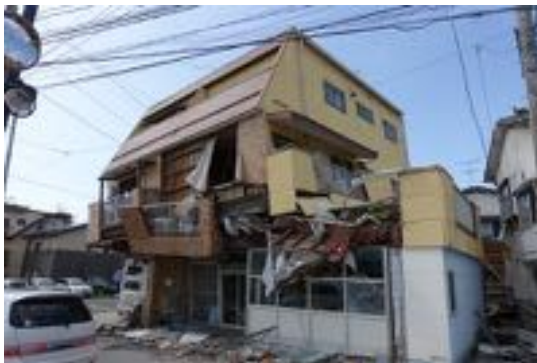
写真 2.7 2階が崩壊した鉄骨造の3階建て店舗併用住宅

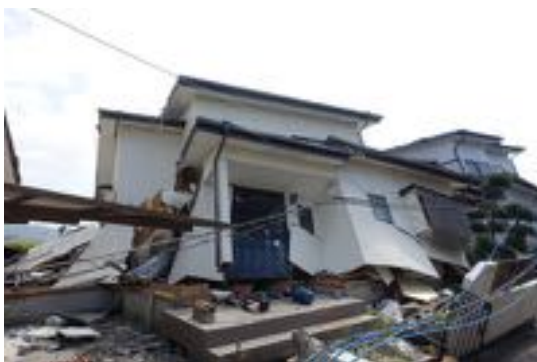
写真 2.11 倒壊した木造住宅

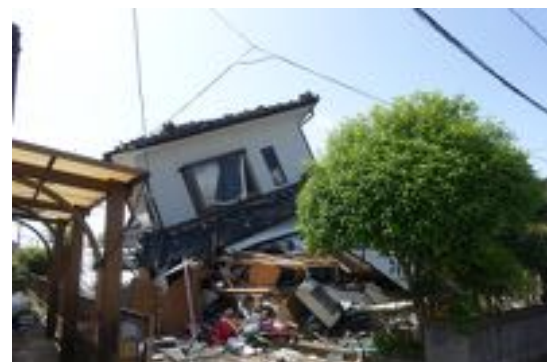
写真 2.12 倒壊した木造住宅

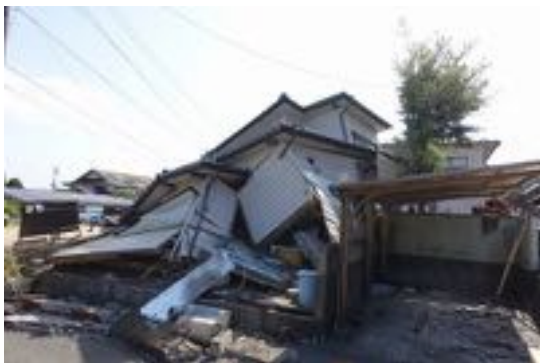
写真 2.15 倒壊した木造住宅

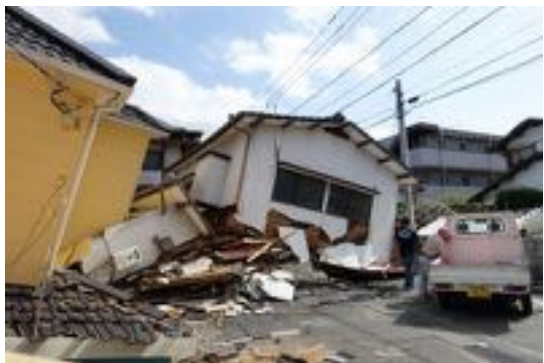
写真 2.16 倒壊した木造住宅

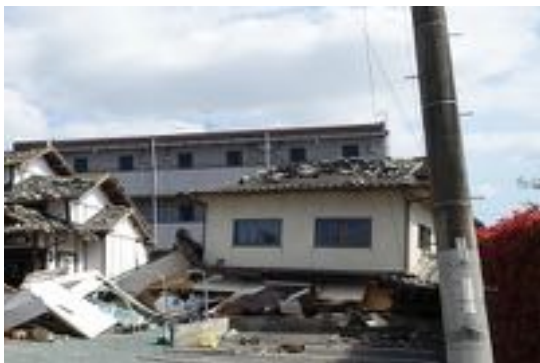
写真 2.17 倒壊した木造住宅

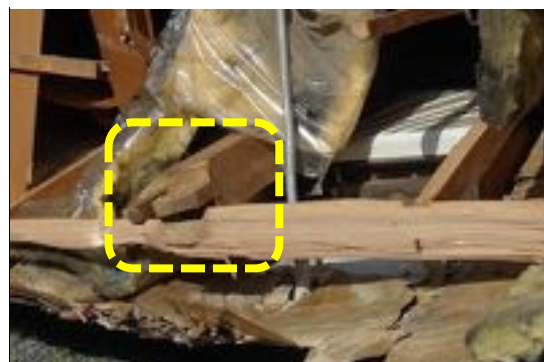
写真 2.20 写真 2.19 の住宅の柱頭部  
(柱脚柱頭金物確認できず)

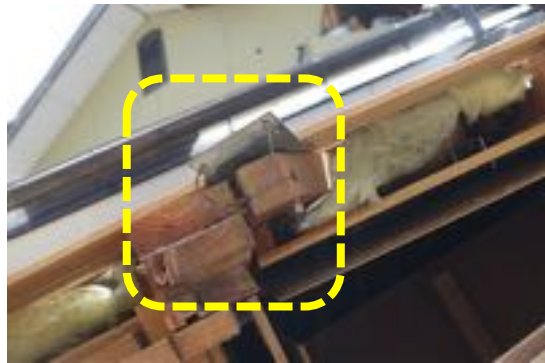
写真 2.22 写真 2.21 の住宅の柱脚部  
(柱脚柱頭金物確認できず、筋かい金物あり)

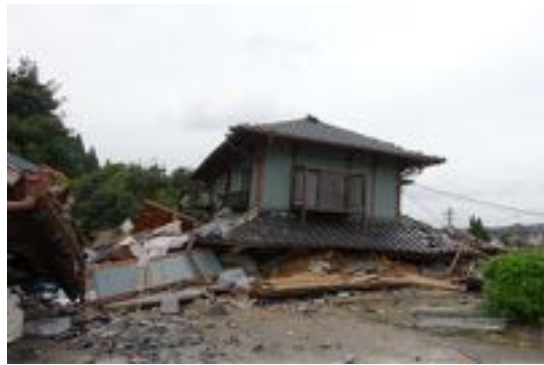
写真 3.4 倒壊した木造住宅

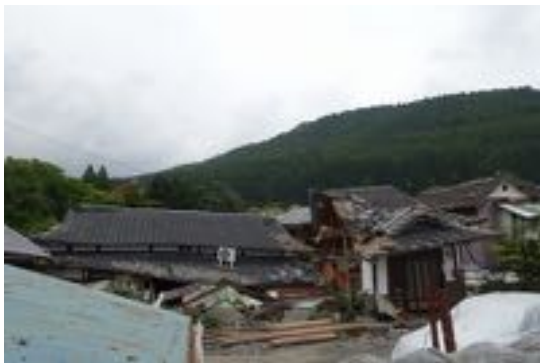
写真 3.5 分離した木造住宅

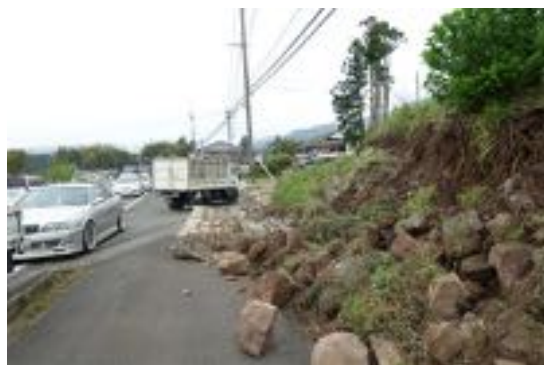
写真 3.8 崩壊した擁壁

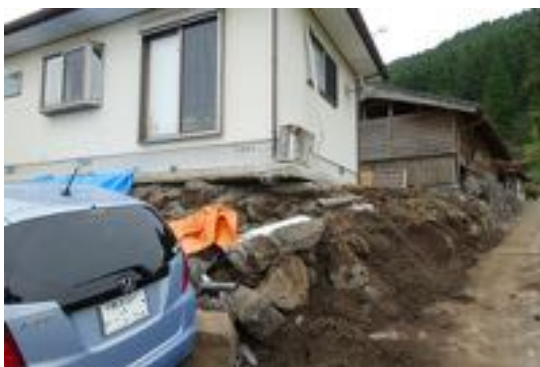
写真 3.9 崩壊した擁壁

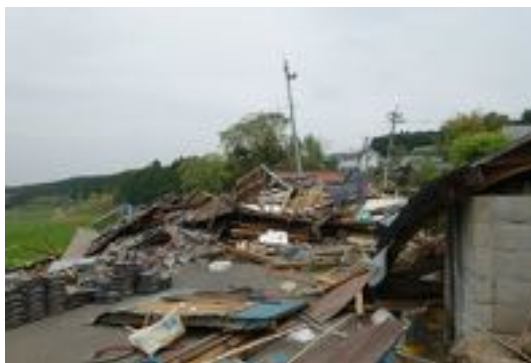
写真 3.16 倒壊した木造住宅

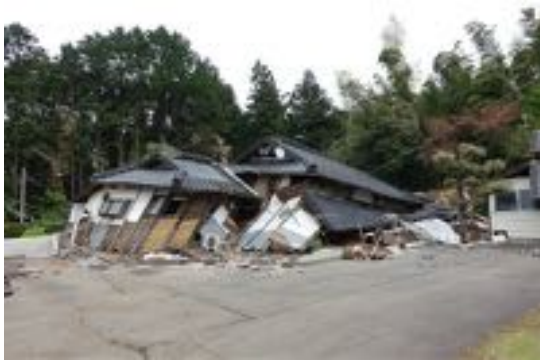
写真 3.17 倒壊した木造住宅

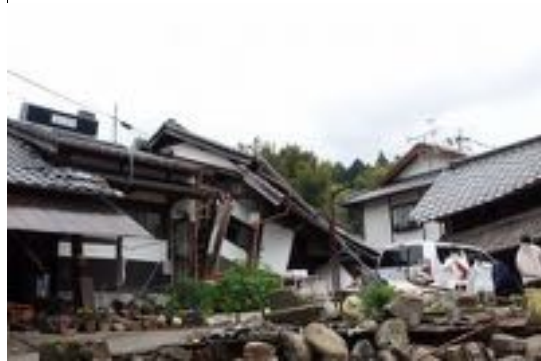
写真 3.18 倒壊した木造住宅

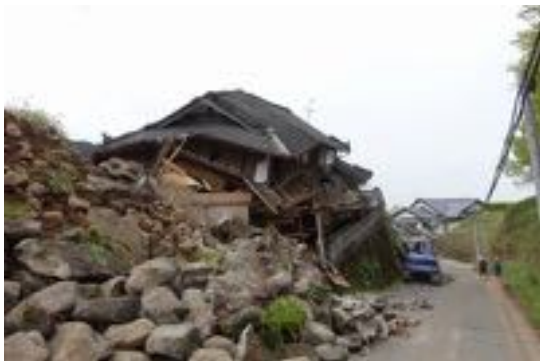
写真 3.19 倒壊した木造住宅

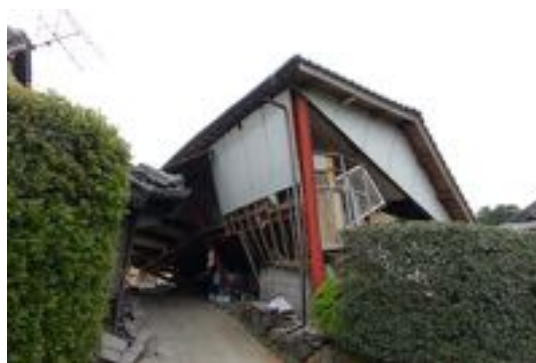
- ・布田川のすぐ南の平地に位置する集落で、西原村では住宅が多い地域。溜池が隣接している（写真 3.23）。
- ・築年数が概ね 40 年超と推測される木造住宅の屋根の被害や、部分破壊、倒壊が確認された（写真 3.24～3.25）。
- ・納屋・倉庫の倒壊が多数確認された（写真 3.26）。

写真 3.26 倒壊した倉庫

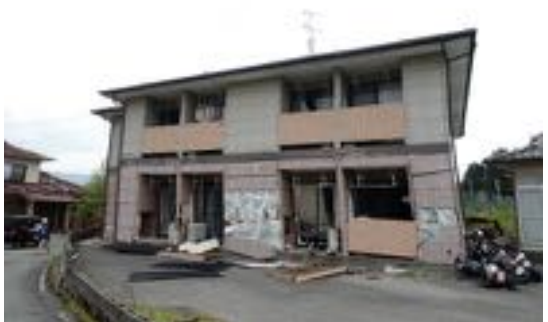
- ・ 黒川地区には東海大学の学生用アパートが多数存在する。
- ・ 2階建て軸組構法による木造アパートが多く、そのうち7棟の倒壊を確認した。部分破壊や大破したアパートも多数確認された。これらの木造アパートのうち、柱脚・柱頭、筋かい端部が確認できたものの多くは接合方法が釘打ち程度の比較的軽微な接合方法であった（写真 4.1～4.10）。
- ・ 木造アパートの他、築年数が概ね40年超と推定される、戸建て木造住宅の倒壊が多数確認された（写真 4.11～4.14）。
- ・ 築年数が概ね20～40年程度と推測される木造住宅の倒壊が数棟確認された。木造アパートと同様に柱脚・柱頭、筋かい端部の接合方法が比較的軽微な建物が多かったが、中には金物により緊結されている建物も確認された（写真 4.15～4.18）。
- ・ 倒壊や大破した木造住宅等の位置を図 4.3 に示した。

写真 4.7 傾斜した木造アパート

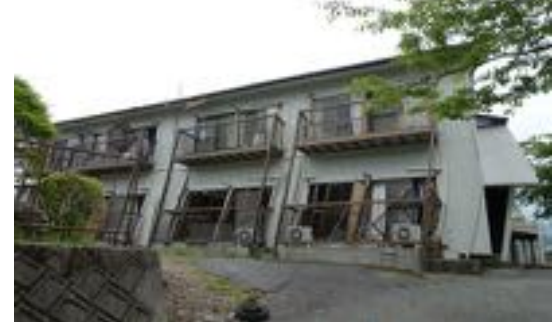
写真 4.8 傾斜した木造アパート

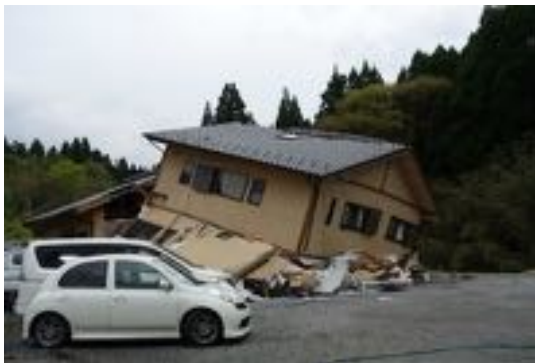
写真 4.11 倒壊した木造住宅

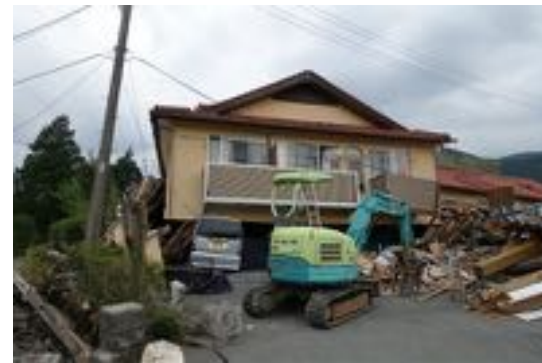
写真 4.12 倒壊した木造住宅

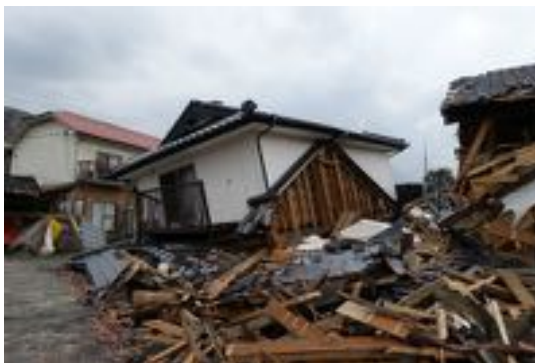
写真 4.13 倒壊した木造住宅

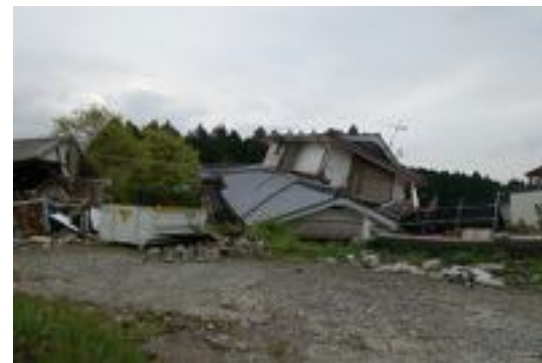
写真 4.14 倒壊した木造住宅

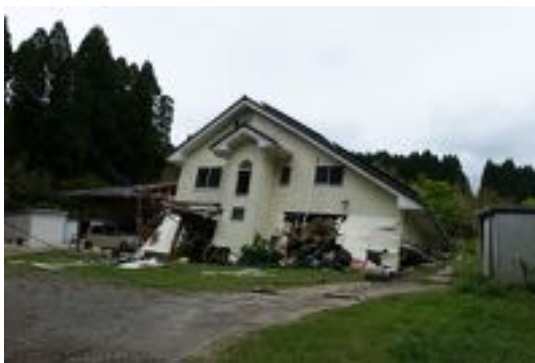
写真 4.15 倒壊した木造住宅（金物あり）

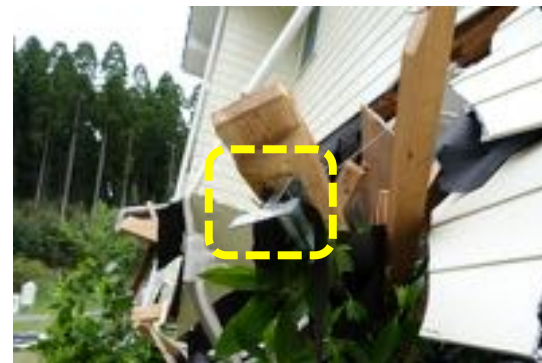
写真 4.16 写真 4.15 の住宅の柱頭部  
（柱脚柱頭は金物あり）

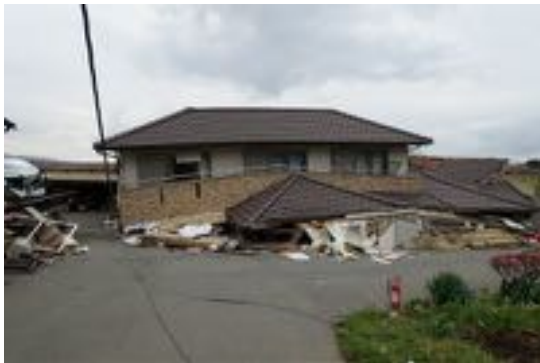
写真 4.16 倒壊した木造住宅（金物あり）

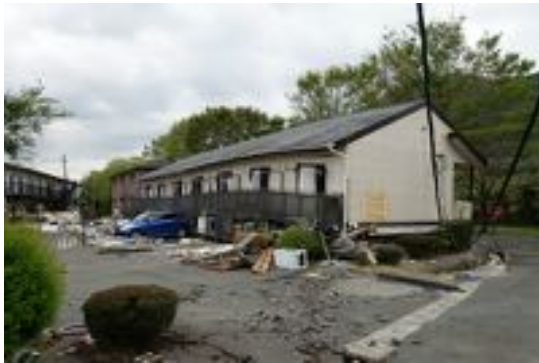
- ・規模：28P（4P×7部屋）×7P
- ・木造軸組構法2階建て（外壁：サイディング、内壁せっこうボード）
- ・主な耐震要素は筋かい（35～40×90mm角）
- ・柱脚・柱頭・筋かい端部接合部は釘打ち程度の比較的軽微な接合方法
- ・長手方向に倒壊

写真 4.23 倒壊したアパート②

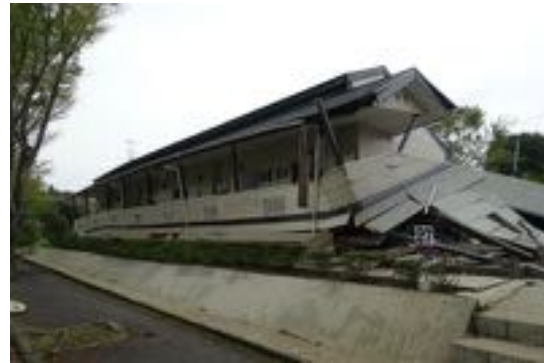
写真 4.24 倒壊したアパート②

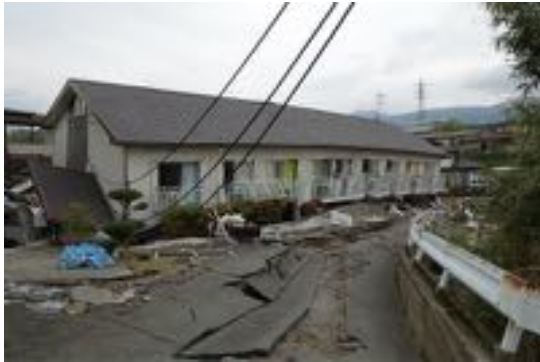
- ・木造軸組構法 2階建て（外壁：サイディング、内壁せっこうボード）
- ・主な耐震要素は筋かい
- ・柱脚・柱頭、筋かい端部接合部は釘打ち程度の比較的軽微な接合方法
- ・長手方向とベランダ側に倒壊。ベランダ側の側道の擁壁が崩壊

写真 4.29 倒壊したアパート③

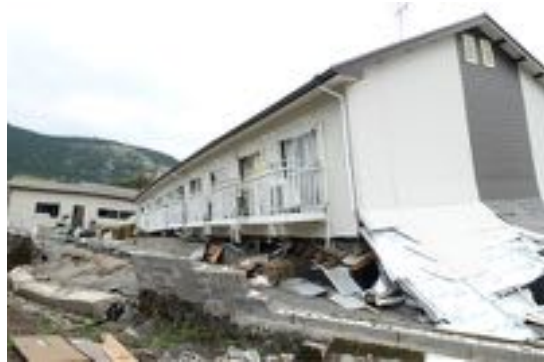
写真 4.30 倒壊したアパート③

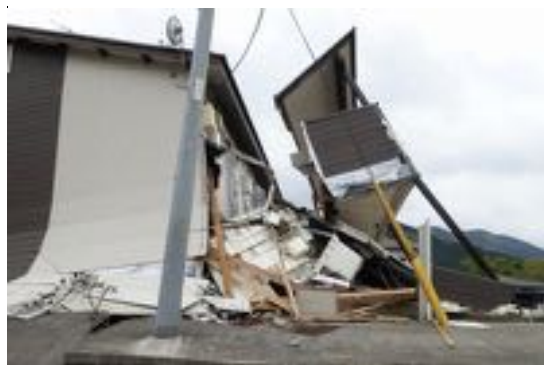
写真 4.32 鉄骨階段と木造部分の分離
