熊本地震における建築物被害の原因分析を行う委員会（第1回）

第11回 建築構造基準委員会

・第1回 建築研究所熊本地震建築物被害調査検討委員会

平成28年5月26日(木) 1700～19:00

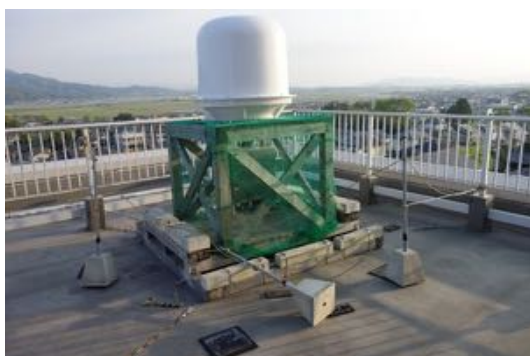
いる設備の損傷の様子を示す。屋上の設備は通信設備と思われるが、ゴム製の土台から外れて移動している。写真 5.4.4 に敷地内の舗装のひび割れを示す。この庁舎の敷地地盤は造成されていると思われる、地震により擁壁が移動し、表面の舗装に亀裂が生じたと考えられる。写真 5.4.5 に渡り廊下の非構造壁の地震によるものと考えられるひび割れを示す。

写真 5.4.3 屋上の設備の損傷（脚部）

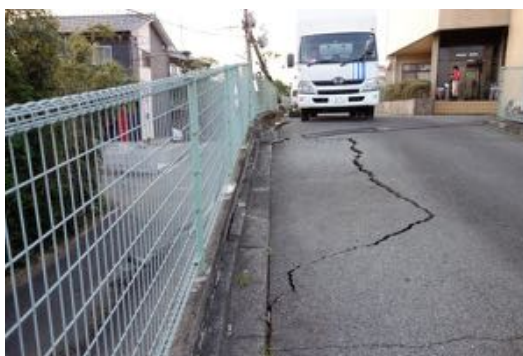
写真 5.4.4 敷地内の舗装のひび割れ

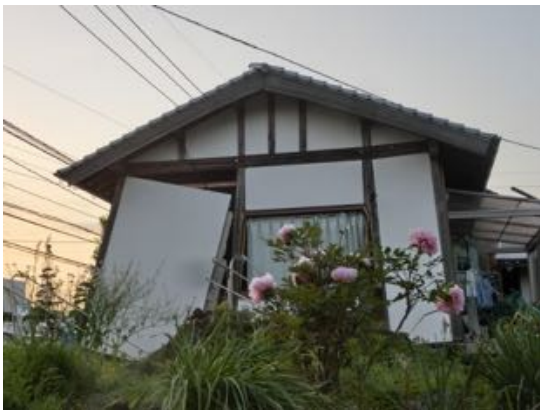
写真 5.5.4 壁が外れた家屋

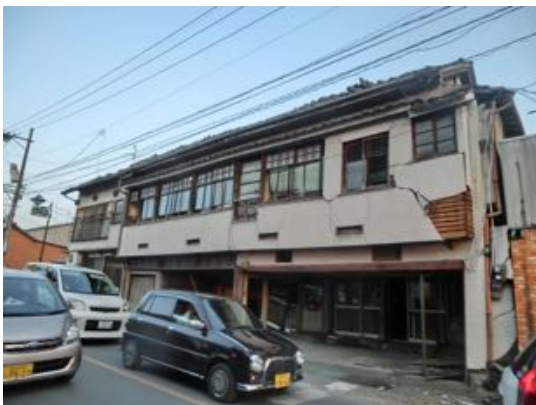
- ・ 建具が外れた住宅（写真 5.5.2）
- ・ モルタル外壁が剥落した住宅（写真 5.5.3）
- ・ 壁が外れた平屋の木造住宅（写真 5.5.4）
- ・ 残留変形が大きな住宅（写真 5.5.5）
- ・ 1階前面に大きな開口を有する建築物の甚大な被害例：モルタル外壁を有する一般的な軸組構法（写真 5.5.6）及び土壁による伝統的な構法（写真 5.5.7）
- ・ 比較的建設年代が新しい伝統的な構法を採用して建てられている家屋で、大きな被害を受けたもの（写真 5.5.8）
- ・ 同様の家屋で屋根瓦の損傷で済んだもの（写真 5.5.9）
- ・ 納屋の倒壊（写真 5.5.10）
- ・ 比較的建設年代が新しい建築物で、被害が軽微なもの（写真 5.5.11）

写真 5.5.6 軸組構法の店舗併用住宅の被害

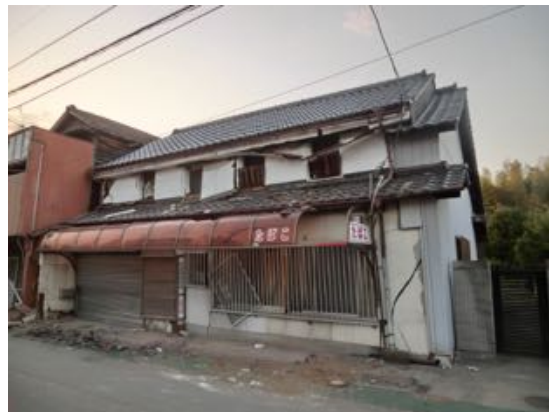
写真 5.5.7 土壁を有する伝統的な町屋の被害

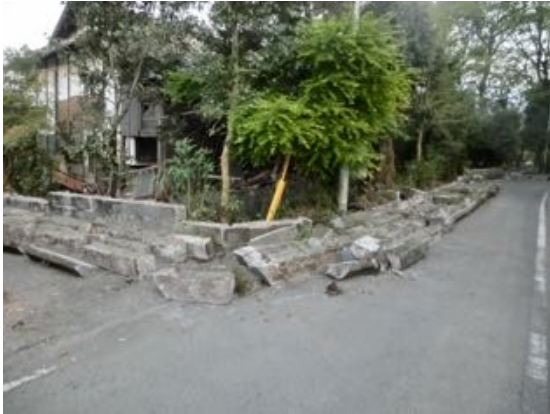
写真 5.5.14 組積造の塀の被害

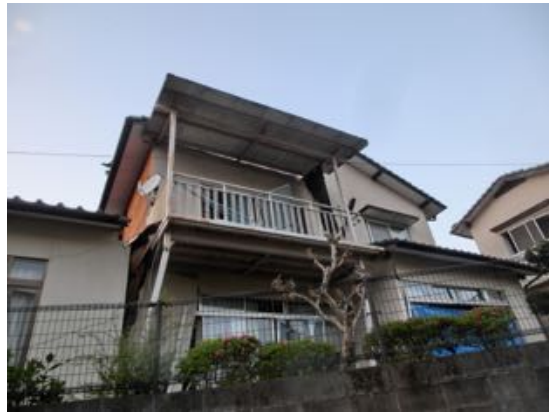
写真 5.5.15 写真 5.5.12 の擁壁に支えられ、宅地変状により被害が甚大な家屋

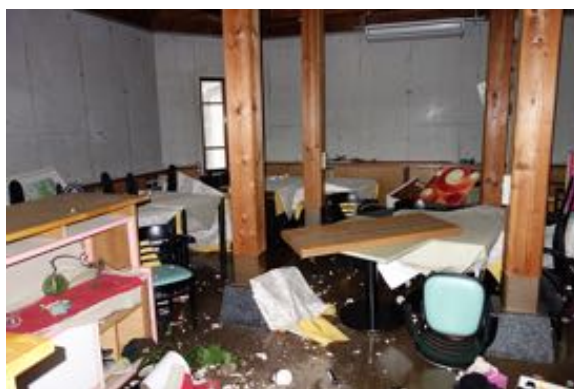
写真 5.1.4 RC 造食堂棟の内部の被害状況

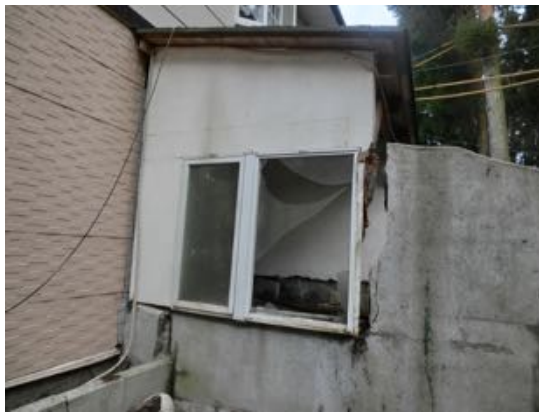
これに対して木造の宿泊棟も上部構造に目立った被害は看取されなかったものの、内部の物が散乱 (写真 5.1.5) していることに加えて、無筋コンクリートによる基礎は所々でひび割れ (写真 5.1.6)、隅角部で破壊 (写真 5.1.7) していたため、相当のレベルの地震動の入力があったものと推測される。食堂棟との接続部も大きく損傷 (写真 5.1.8) しており、これに接する外壁のサイディングが大きく損傷 (写真 5.1.9) していた。宿泊棟の北側には浴室が増築されているが、地震により大きく損傷しており (写真 5.1.10)、一部の木部は腐朽 (写真 5.1.11) していた。また、接続

写真 5.1.10 宿泊棟北側の浴室の破壊

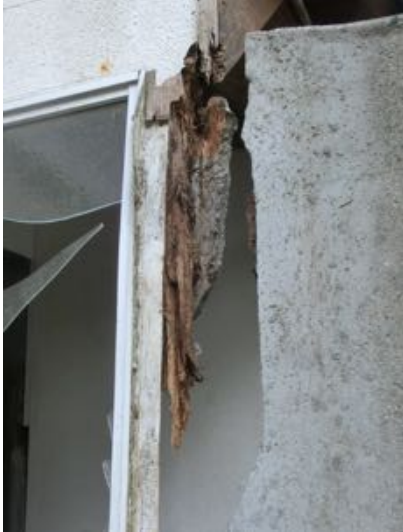
写真 5.1.11 写真 5.1.10 の木部の腐朽

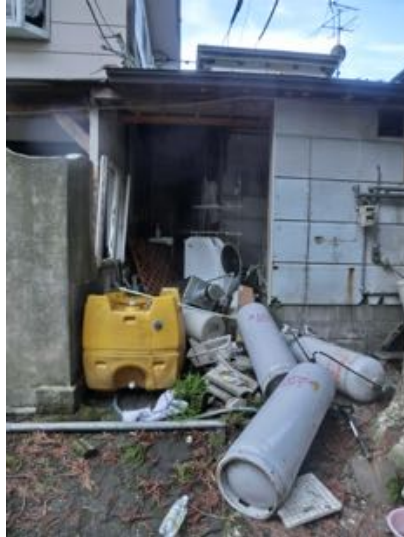
部北側は開口部が損傷し、ガスボンベなどが散乱（写真 5.1.12）していた。

写真 5.1.12 宿泊棟接続部北側の被害状況

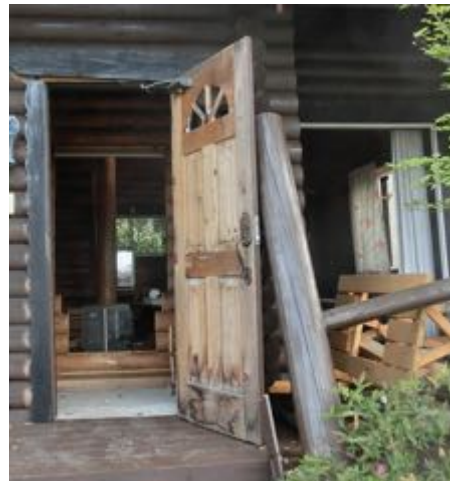
一方、食堂棟に隣接するログハウスの南側地盤には大きな亀裂（写真 5.1.15）が確認されたが、ログハウスの被害としては、入り口付近右側の独立柱の脱落（写真 5.1.16）以外構造躯体の損傷は認められなかった（写真 5.1.17）。左側の独立柱は無被害であるので、右側の独立柱の脱落は脚部の腐朽（写真 5.1.18）の影響と想像された。組積した丸太を鉛直方向に締め付ける長軸ボルトはほぼ全てに緩みが見られた（写真 5.1.19）。有筋と思われる基礎コンクリートの一部が僅かに剝落（写真 5.1.20）していたものの、基礎は構造的にほぼ無被害であった。周辺地盤の亀裂から、地盤がある程度変位したと考えられるが、上部構造がほぼ無被害であったのは、ボルトの緩みがあったために鉛直ボルトやその留め付け部分に応力が集中しなかったことと、基礎の仕様が優れていたことが要因であった可能性があると考えられる。

写真 5.1.16 ログハウス入り口付近の
独立柱の脱落

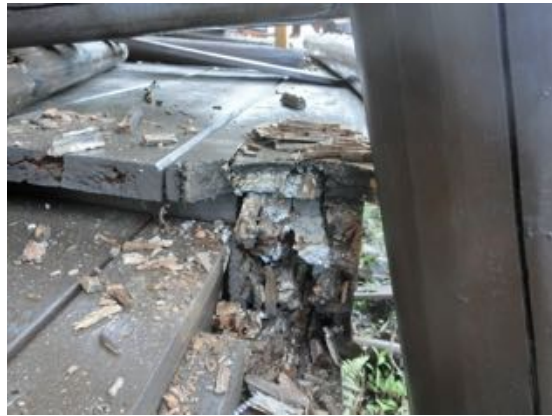
写真 5.1.18 写真 5.1.16 の独立柱脚部の腐朽

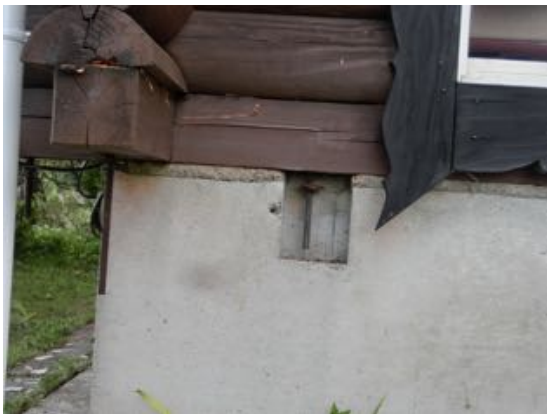
写真 5.1.19 ログハウス丸太の締め付けボルトの緩み

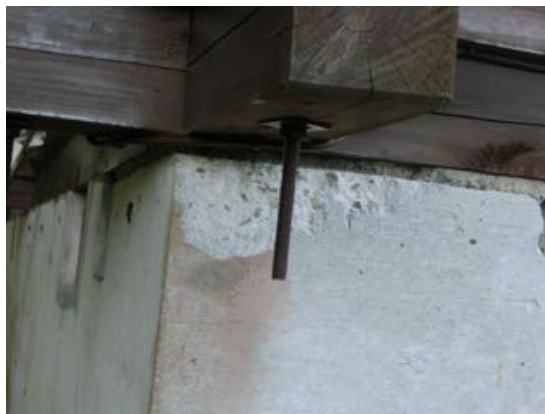
写真 5.1.20 ログハウスのコンクリート基礎の軽微な損傷

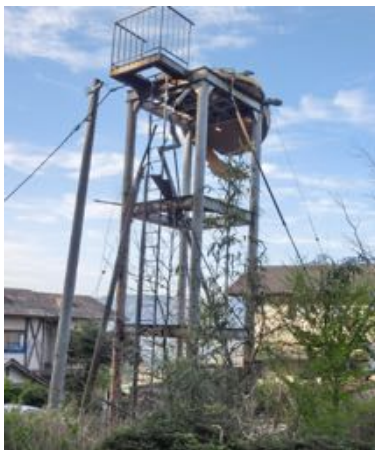
南阿蘇村河陽地区の宿泊用ペンションで構成される小さな集落は、周辺より標高の高い丘の上に位置する。集落への進入路は路盤ごと崩落しており（写真 5.2.1）、本震後は小型の自動車 1 台がやっと通行できる裏道（写真 5.2.2）が唯一の進入路という状態であった。また、崩落した土砂が県道 299 号線を閉塞しており（写真 5.2.3）、孤立に近い状態となっていた。同地区内の道路には至る所で亀裂が確認された（写真 5.2.4）。給水塔のタンクは落下し（写真 5.2.5）、電柱は根元から折損（写真 5.2.6）していた。

写真 5.2.5 給水タンクの落下

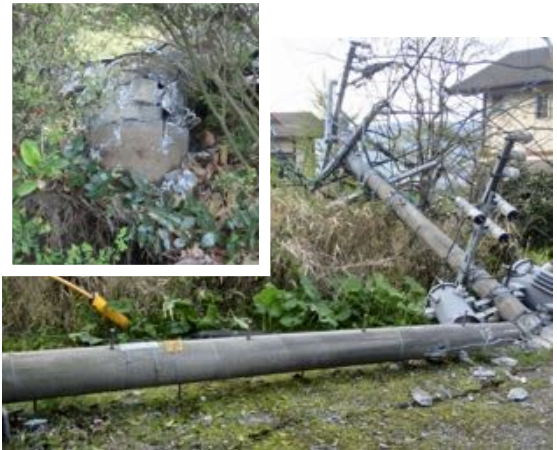
写真 5.2.6 エリア内の電柱の折損

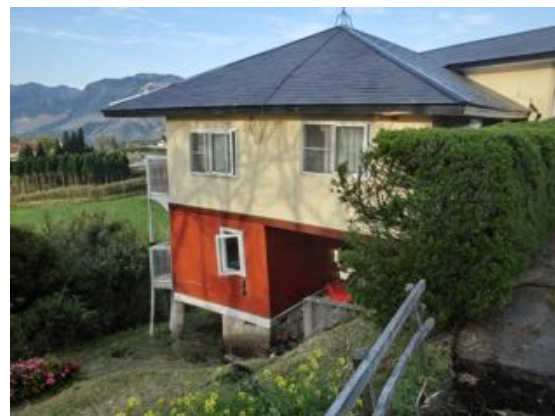
その他、下屋が崩壊した建築物（写真 5.2.13）や壁が外れた建築物（写真 5.2.14）なども確認された。写真 5.2.14 の建築物の出窓下は外壁材が剥落し、下地板の腐朽が確認された（写真 5.2.15）。また、傾斜地に建ち、1 階脚部を支持する RC の支柱が傾いた例（写真 5.2.16）もあった。

写真 5.2.16 1階の RC 支柱が傾斜した建築
物

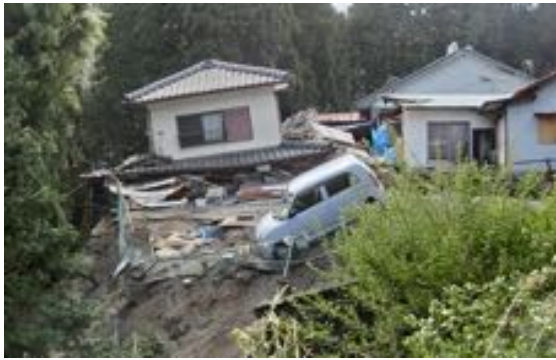
ペンション集落の北から乙ヶ瀬集落内を迂回し、県道 299 号線を経由して国道 325 号線へ抜けるまで、車窓から 50 棟前後の木造家屋が見られたが、地盤の崩壊によって大破している家屋（写真 5.3.1）、大きく傾斜した納屋又は農機具小屋と思われる建築物（写真 5.3.2）、倒壊して擁壁上から落ちそうな家屋（写真 5.3.3）などが確認できた。また、国道 325 号線に出た交差点付近にも倒壊した住宅（写真 5.3.4）があった。

写真 5.3.4 国道 325 号沿いの倒壊家屋

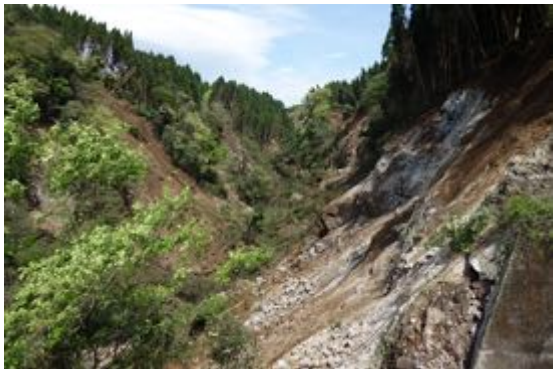
写真 5.3.6 土砂崩落による濁川の河道閉塞

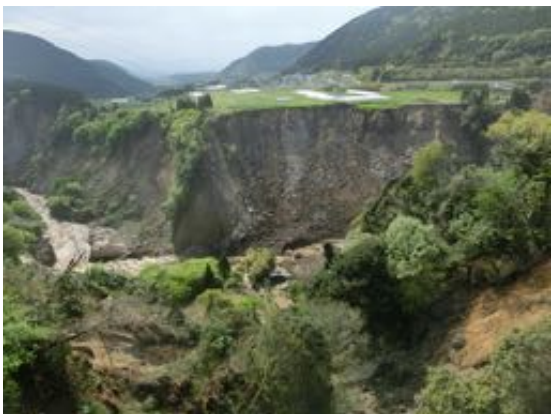
写真 5.3.7 黒川西岸の土砂崩落

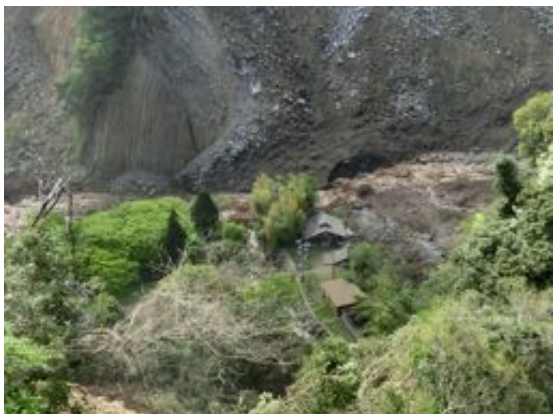
写真 5.3.8 土砂につぶされそうな建築物

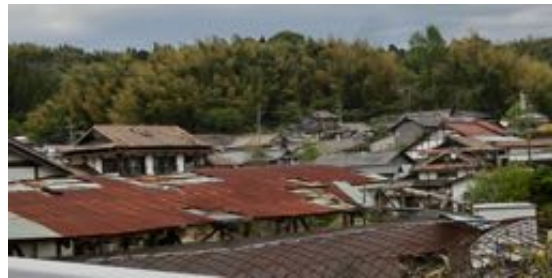
益城町東部の大字小谷^{おやづ}、田原などの地区は熊本空港の南に位置しており、県道 206 号線を走る車窓から見渡すと屋根の被害が極めて多い（写真 5.6.1, 5.6.2）ものの、傾斜したり倒壊したりした家屋は見当たらなかった。しかし、県道 28 号線まで降りると、納屋の倒壊（写真 5.6.3）、住宅の倒壊（写真 5.6.4）などが散見される。さらに、倒壊したかなり大規模な倉庫（写真 5.6.5）や残留変形の大きな事務所建築（写真 5.6.6）も確認された。県道沿いには木山川が流れ、その護岸が津森小学校付近で一部崩壊していた（写真 5.6.7）。また、2 階建ての店舗併用住宅の小屋組が寄せ棟で、その棟木の部分だけが崩壊するという過去に稀にしか発生していない破壊形態（写真 5.6.8）が見られた。

写真 5.6.2 屋根の被害が多い益城町小谷

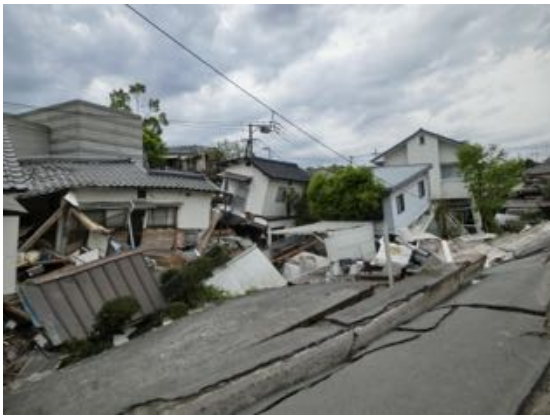
益城町寺迫地区、並びに町役場周辺の被害状況を確認した。本震前の4/15の調査では、寺迫地区の状況は確認していないものの、倒壊した住宅は町内で2棟との情報（その1）に基づけば、明らかに被害は大きくなっている。益城町寺迫は、秋津川から近く、秋津川へ流れる支流などもあり、地盤が軟弱であったと考えられ、町中の建築物の半数以上が倒壊しているように見受けられた（写真 5.7.1、5.7.2）。周囲では、路盤が波打つように破壊され（写真 5.7.3）、アスファルト舗装は大きく割れていた（写真 5.7.4）。さらに噴砂の痕（写真 5.7.5、5.7.6）が複数見受けられ、液状化が発生したものと見られる。最近の建築と思われる住宅でも、被害が大きいもの（写真 5.7.7）と被害が小さいもの（写真 5.7.8）が見られた。

写真 5.7.1 路盤崩壊と倒壊家屋

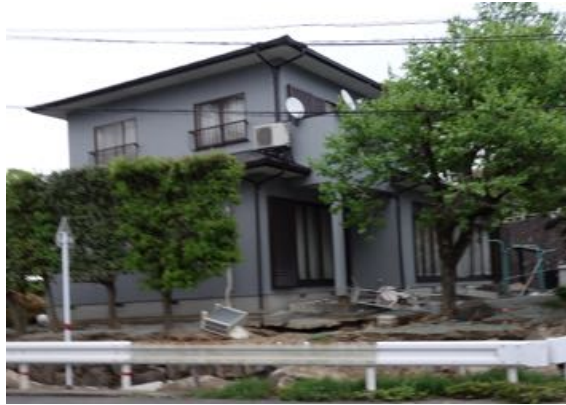
写真 5.7.8 最近の建築と思われる住宅で被害が小さい例

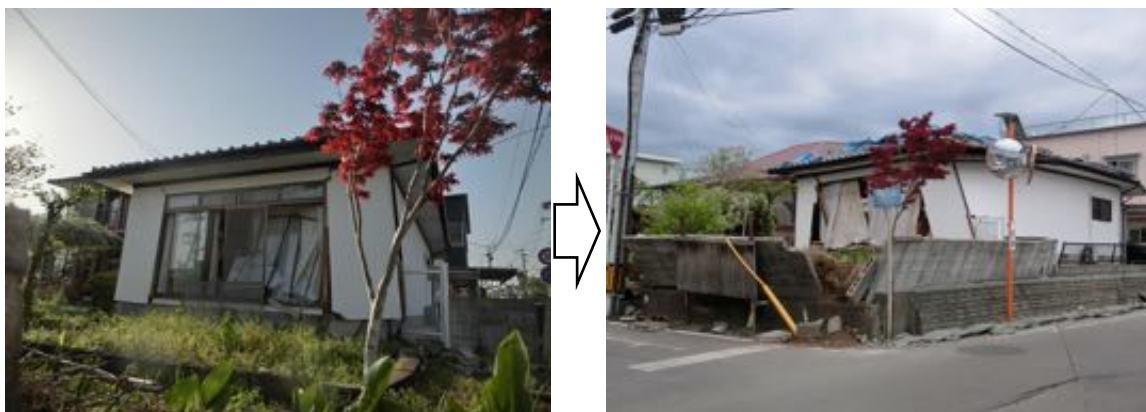
4/15 の時点で建具が外れただけの住宅が本震により大きく変形し、残留変形が大きくなった例（写真 6.2.1）、4/15 の時点で壁が一部はずれただけの住宅が本震により倒壊した例（写真 6.2.2）が見られた。また、本震の前後で残留変形が大きくなった店舗併用住宅（写真 6.2.3）も確認された。

写真 6.2.1 建具が外れただけの住宅(左：4/15)が大きな傾斜になった(右：4/16)例

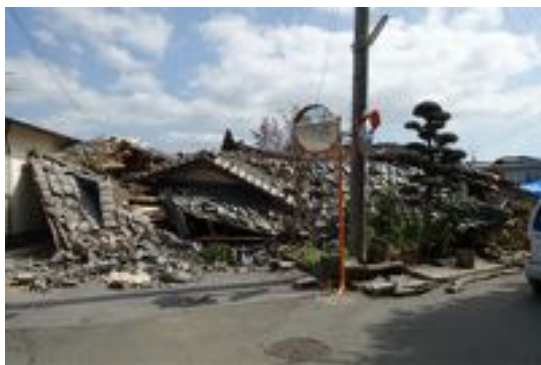
写真 2.1 倒壊した木造住宅

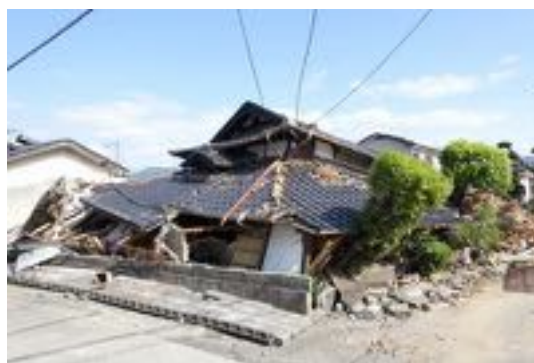
写真 2.2 倒壊した木造住宅

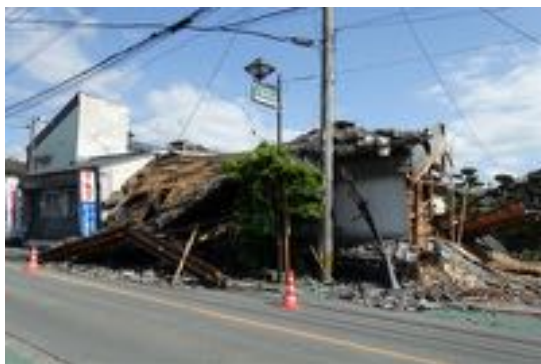
写真 2.3 倒壊した木造住宅

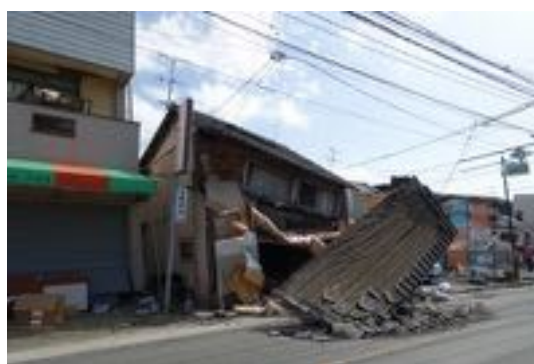
写真 2.4 倒壊した木造住宅

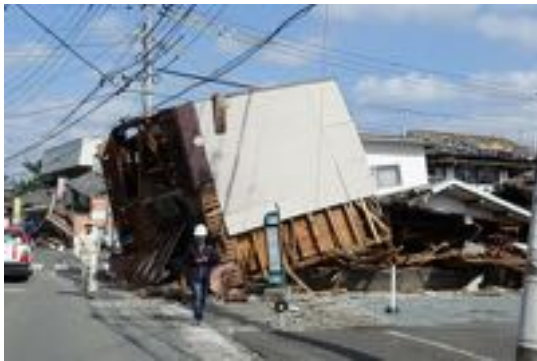
写真 2.5 倒壊した店舗併用木造住宅

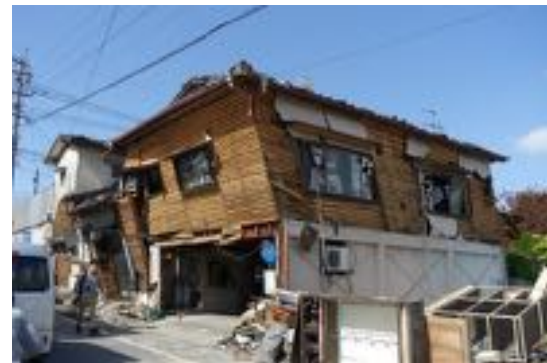
写真 2.8 2階が大きく傾斜した1階鉄骨造+2階木造の店舗併用住宅

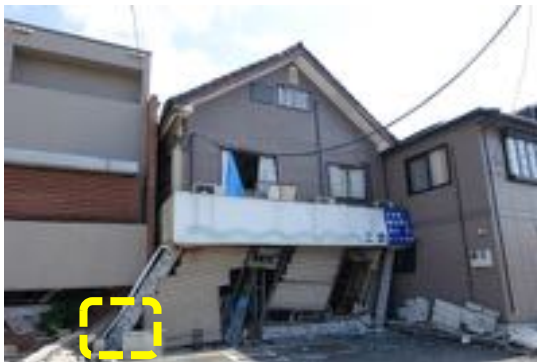
写真 2.9 大きく傾斜したS造店舗併用住宅
(隣のRC造の倒壊の影響の可能性あり)

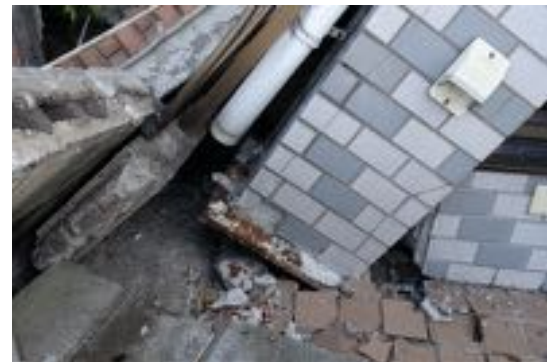
写真 2.10 写真 2.9 の建物の柱脚部

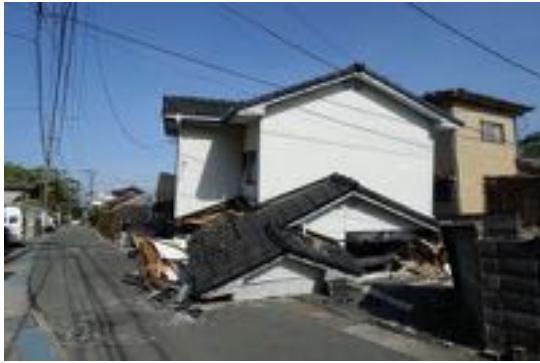
写真 2.13 倒壊した木造住宅

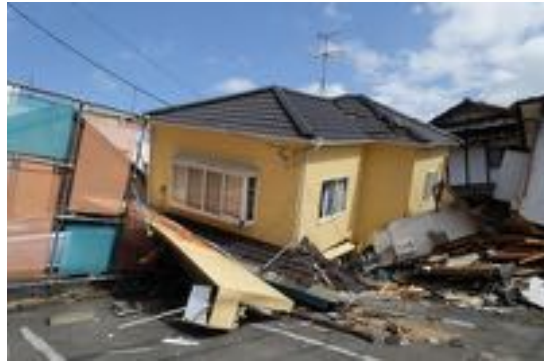
写真 2.14 倒壊した木造住宅

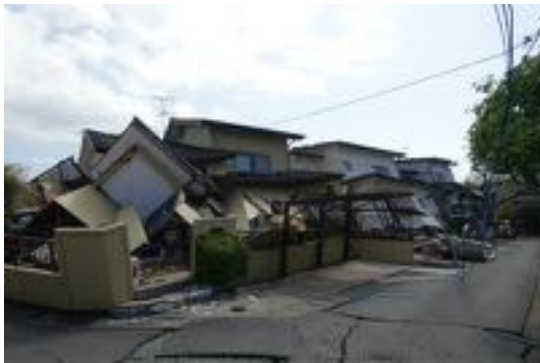
- ・震度 7 を記録した震度計は宮園地区の益城町役場に位置する。
- ・築年数が概ね 40 年超と推測される木造住宅や、県道沿いの 1 階の開口が大きい木造又は鉄骨造の 2～3 階建て店舗併用住宅の倒壊・部分破壊が多数確認された（写真 2.1～2.10）。
- ・築年数が概ね 20～40 年と推測される軸組構法による 2 階建て木造住宅の倒壊・部分破壊が多く確認された（写真 2.11～2.24）。これらの住宅のうち、柱脚柱頭、筋かい端部を確認できたものの多くは釘打ち程度の比較的軽微な接合方法であった。
- ・木造住宅の被害が多いエリアで比較的最近の築年と推測される木造住宅が外観上無被害である例や、最近開発されたと推測される新興住宅地における外観上無被害の木造住宅が確認された（写真 2.25～26）。
- ・擁壁の崩壊が県道の北側で多く確認された（写真 2.27）。
- ・県道から北側に 500m ほど離れると被害が少ない印象だった。
- ・安永地区では県道から南側の被害が大きかったが、秋津川に近いエリアでは被害が少ない印象だった（写真 2.28 の奥が秋津川に近いエリア）。
- ・倒壊や大破した木造住宅等の位置を図 2.2 に示した。

写真 2.21 倒壊した木造住宅

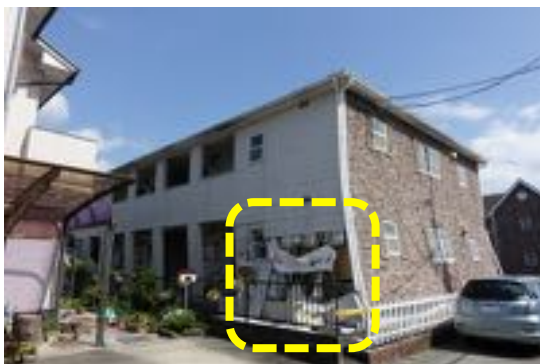
写真 2.23 大きく傾斜した木造アパート

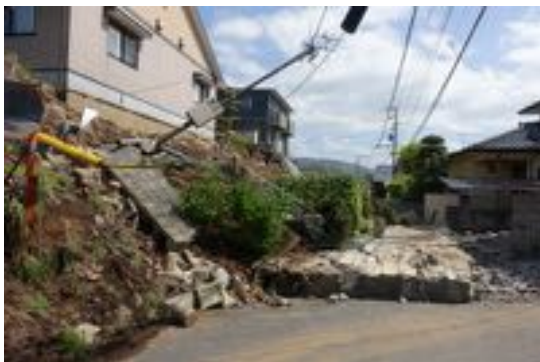
写真 2.27 崩壊した擁壁

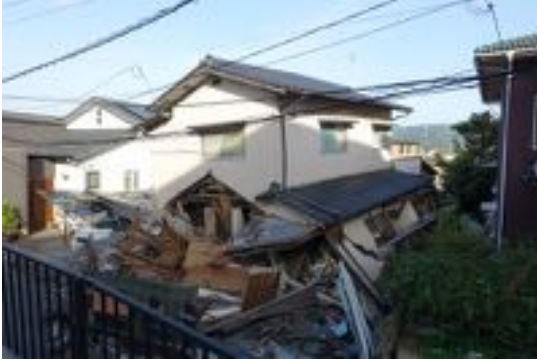
- ・木造住宅の倒壊の割合は 2.2 節の地区より少ない印象だったが、木造住宅の部分破壊や倒壊が県道沿いや、県道南側に見られた（写真 2.29～2.31）。
- ・駐車場において液状化と推測される痕跡が確認された（写真 2.32）。

写真 2.29 倒壊した木造住宅

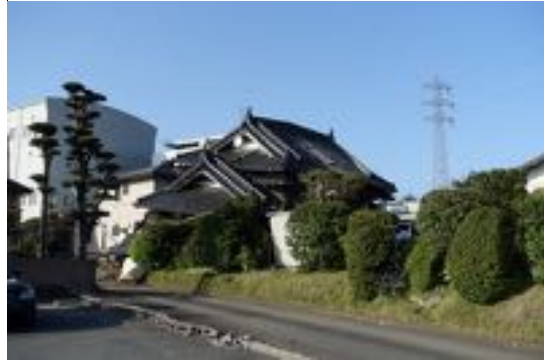
写真 2.30 大きく傾斜した木造住宅

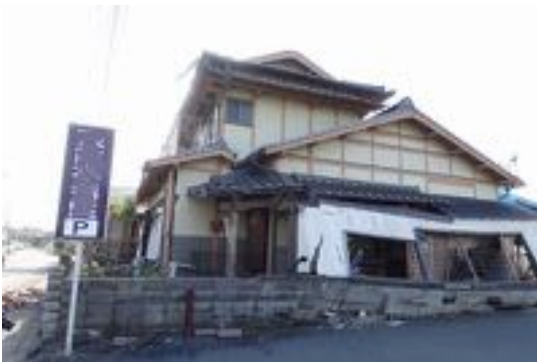
写真 2.31 部分破壊した木造住宅

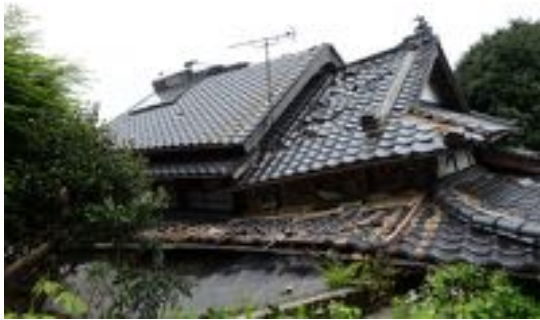
- ・緩やかな傾斜地で盛土＋擁壁の敷地に建つ木造住宅が多い。
- ・築年数が概ね 40 年超と推測される木造住宅の倒壊が数棟確認された（写真 3.3～3.6）。
- ・敷地の被害や、擁壁の崩壊が多数確認された（写真 3.7～3.10）。
- ・納屋・倉庫の倒壊が、多数確認された。

写真 3.3 倒壊した木造住宅

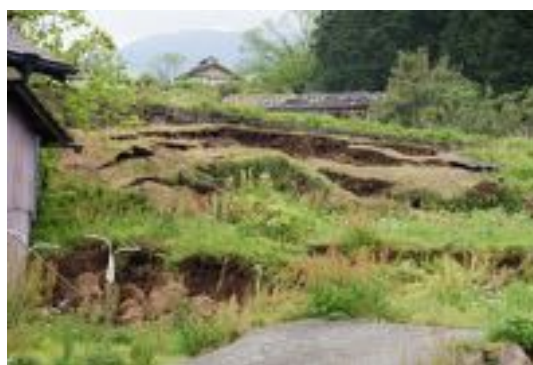
- ・ 傾斜地で盛土+擁壁の敷地に建つ木造住宅が多い（写真 3.11）。
- ・ 急傾斜地崩壊危険区域に指定されているエリアがあり、地盤に亀裂が生じている箇所が見られた（写真 3.12～3.14）。
- ・ 建物被害の傾向は 3.2 節の調査地とほぼ同じだが、倒壊した木造住宅の比率は高い印象だった（写真 3.15～3.18）。
- ・ 擁壁の崩壊が多数確認された（写真 3.19～3.20）。
- ・ 比較的最近の築年と推測される木造住宅と推測される外観上無被害の住宅が確認された（写真 3.21～3.22）。

写真 3.14 地盤に生じた亀裂

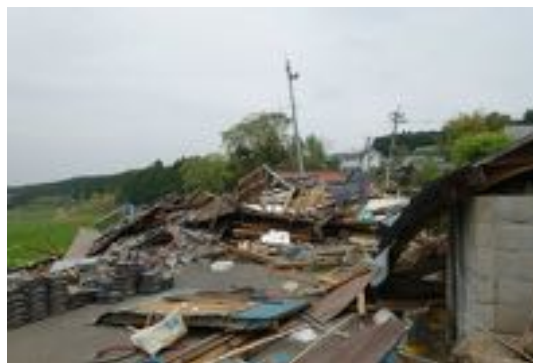
写真 3.16 倒壊した木造住宅

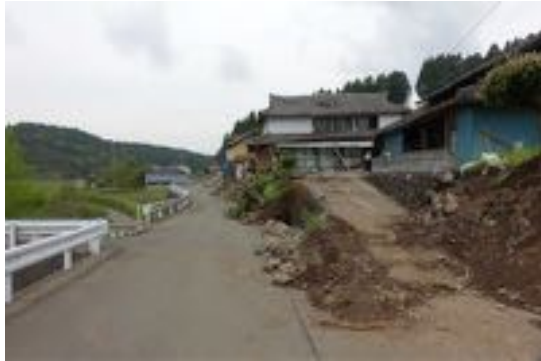
写真 3.20 崩壊した擁壁

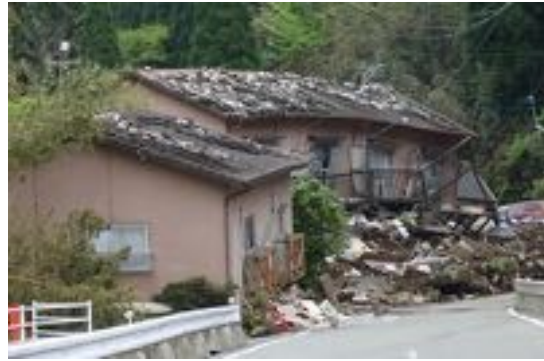
- ・黒川地区には東海大学の学生用アパートが多数存在する。
- ・2階建て軸組構法による木造アパートが多く、そのうち7棟の倒壊を確認した。部分破壊や大破したアパートも多数確認された。これらの木造アパートのうち、柱脚・柱頭、筋かい端部が確認できたものの多くは接合方法が釘打ち程度の比較的軽微な接合方法であった（写真 4.1～4.10）。
- ・木造アパートの他、築年数が概ね40年超と推定される、戸建て木造住宅の倒壊が多数確認された（写真 4.11～4.14）。
- ・築年数が概ね20～40年程度と推測される木造住宅の倒壊が数棟確認された。木造アパートと同様に柱脚・柱頭、筋かい端部の接合方法が比較的軽微な建物が多かったが、中には金物により緊結されている建物も確認された（写真 4.15～4.18）。
- ・倒壊や大破した木造住宅等の位置を図 4.3 に示した。

写真 4.11 倒壊した木造住宅

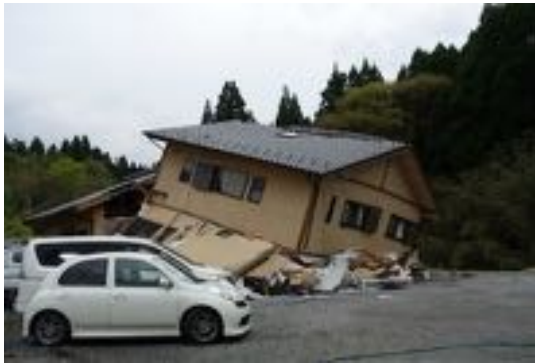
写真 4.12 倒壊した木造住宅

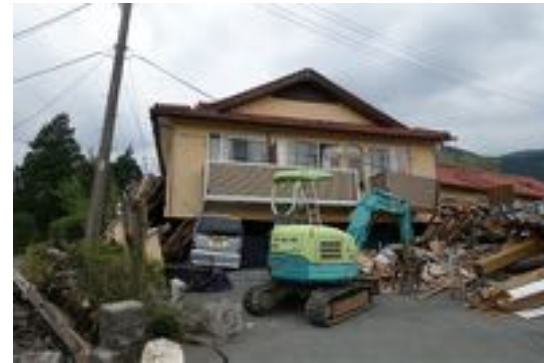
写真 4.13 倒壊した木造住宅

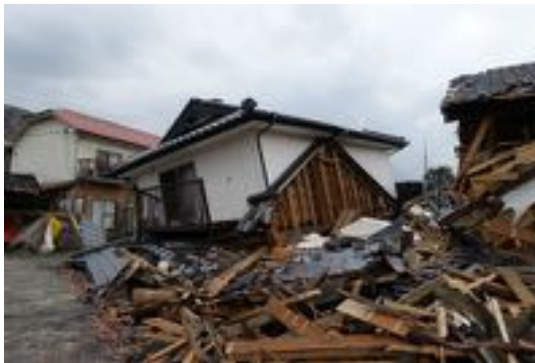
写真 4.14 倒壊した木造住宅

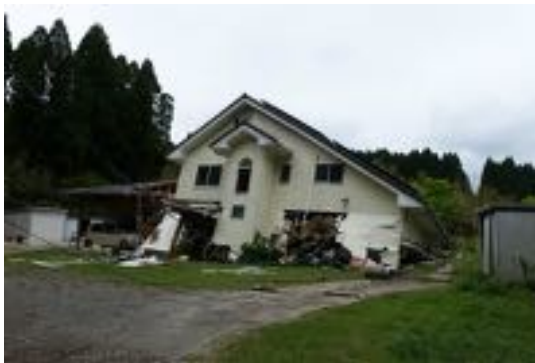
写真 4.15 倒壊した木造住宅（金物あり）

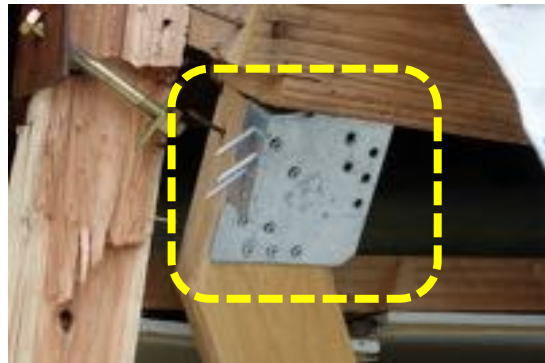
写真 4.17 写真 4.16 の住宅の柱頭部
（壁倍率 2 倍用筋かい金物）

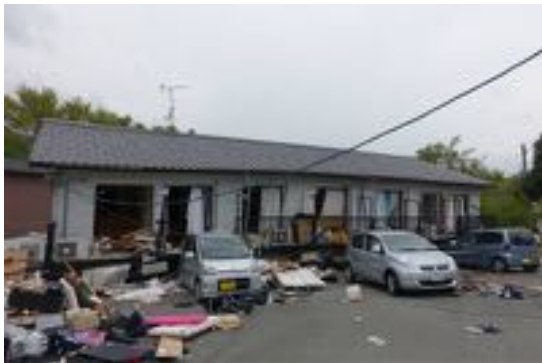
- ・規模：28P（4P×7部屋）×10P（一階は一部下屋） ※1P=約 910mm
- ・木造軸組構法 2階建て（外壁：サイディング、内壁：せっこうボード）
- ・主な耐震要素は筋かい
- ・柱脚・柱頭、筋かい端部接合部は釘打ち程度の比較的軽微な接合方法
- ・無筋コンクリート造布基礎（浴室部はブロック基礎）
- ・長手方向に倒壊。階段側（妻面）の擁壁が崩壊

写真 4.17 倒壊したアパート①

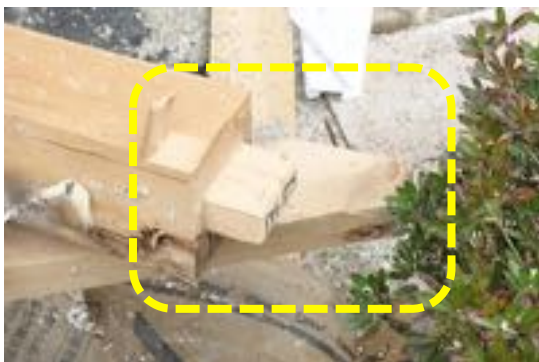
写真 4.25 柱頭部（釘打ちによる接合）

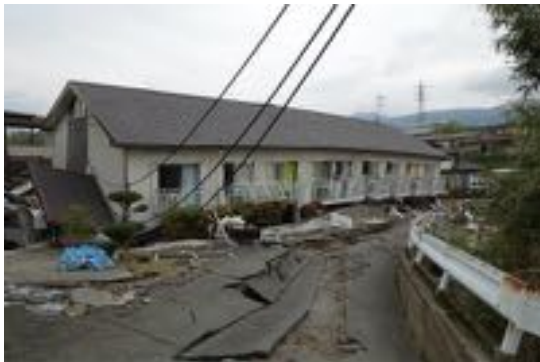
- ・木造軸組構法 2階建て（外壁：サイディング、内壁せっこうボード）
- ・主な耐震要素は筋かい
- ・柱脚・柱頭、筋かい端部接合部は釘打ち程度の比較的軽微な接合方法
- ・長手方向とベランダ側に倒壊。ベランダ側の側道の擁壁が崩壊

写真 4.29 倒壊したアパート③

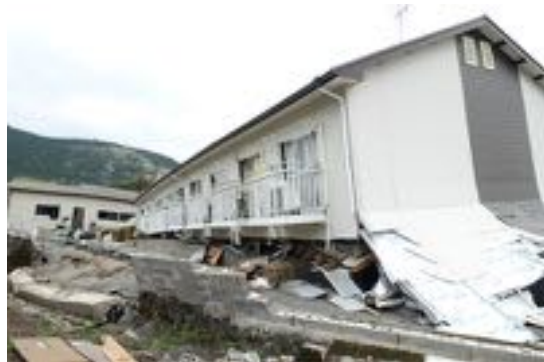
写真 4.30 倒壊したアパート③

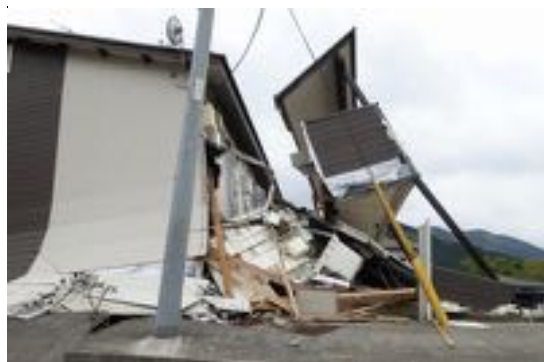
写真 4.32 鉄骨階段と木造部分の分離

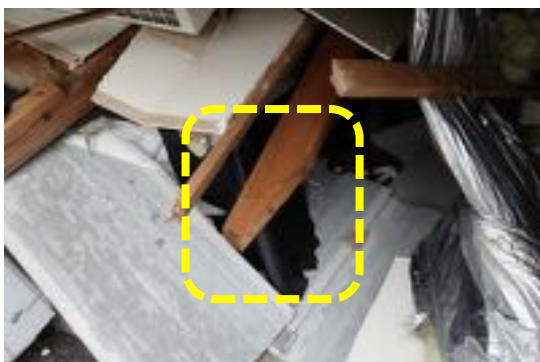
写真 4.33 柱頭、筋かい端部接合部
(釘打ちによる接合)

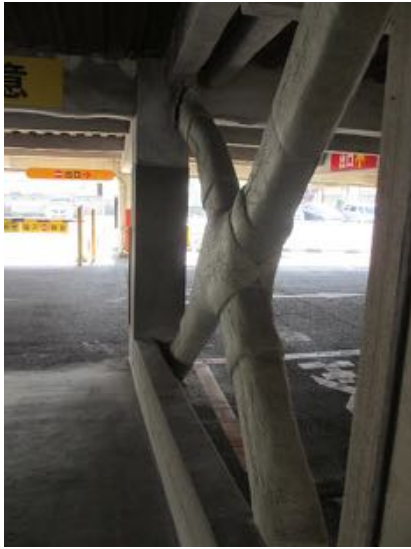
4階建ての鉄骨造の立体駐車場である。構造形式はブレース付きラーメン構造であり、角形鋼管柱とH形鋼梁に、溝形鋼ブレースが用いられている。外観からは構造被害は観察されなかったが、内部の階段室コア部分を形成するブレースに座屈の被害が見られた。特に2階の階段室周りのブレースで比較的座屈が大きく、ブレース端部とブレース交差部のガセットプレートに座屈が生じていた。また、座屈が大きい部分ではブレースの耐火被覆が剥離していた。

写真 4. 2. 1. 3 ブレースの座屈

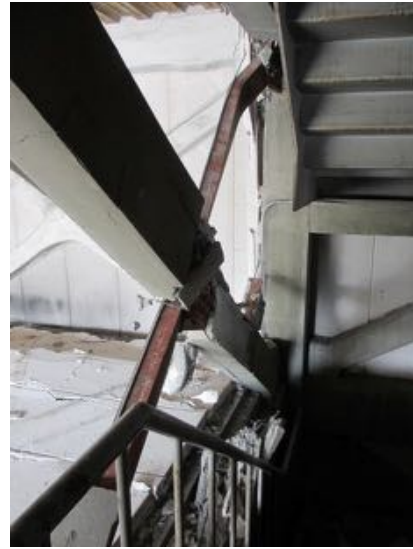
写真 4. 2. 1. 4 ブレースの耐火被覆の剥落

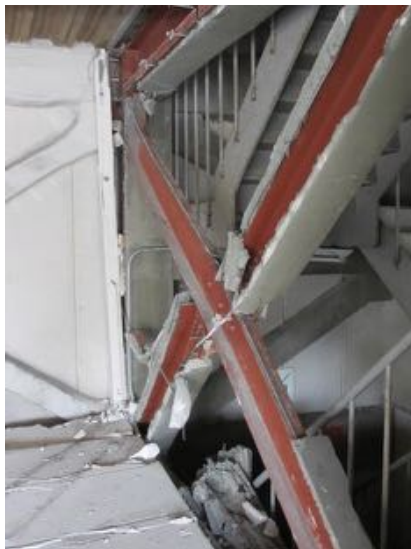
写真 4. 2. 1. 5 溝形鋼ブレースの座屈

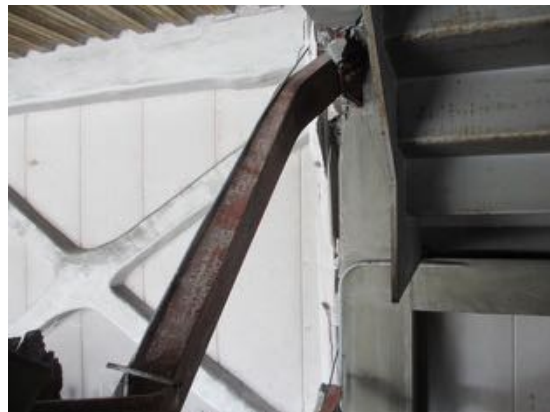
写真 4. 2. 1. 6 溝形鋼ブレース端部の座屈

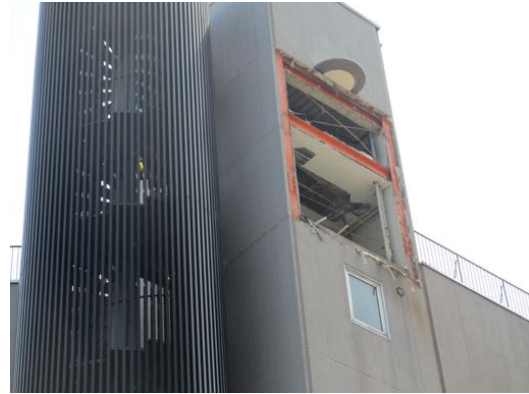
6階建ての鉄骨造の立体駐車場である。構造形式はブレース付きラーメン構造であり、角形鋼管柱とH形鋼梁で、H形鋼ブレースが用いられている。塔屋で外装材が脱落していた。ブレース交差部やブレース端部では耐火被覆の亀裂や剥離が観察されたが、建築物の外側からは構造的な被害は観察されなかった。

写真 4.2.1.9 塔屋の外装材の脱落

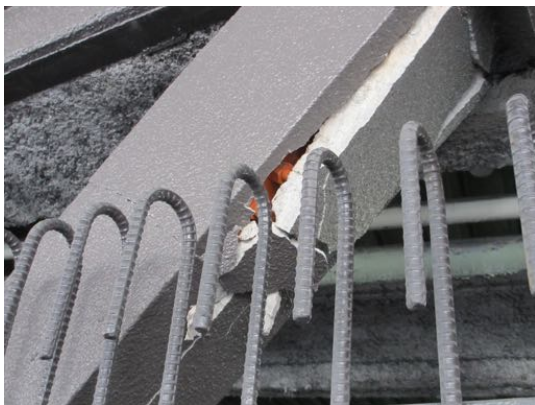
写真 4.2.1.10 ブレース端部の耐火被覆の亀裂

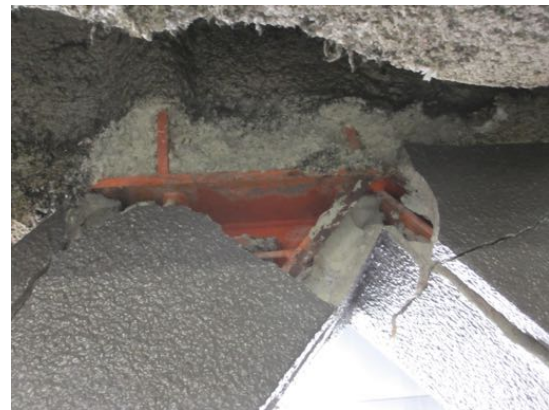
写真 4.2.1.11 ブレース交差部の耐火被覆の剥離

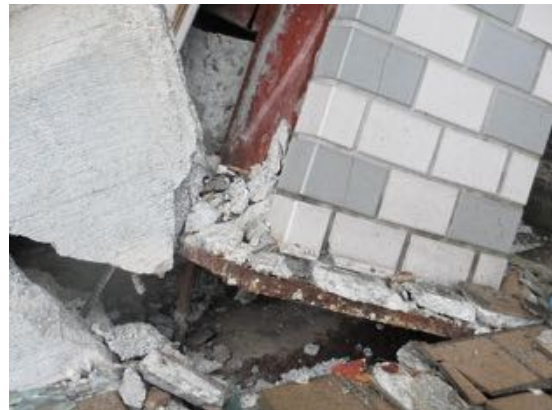
写真 4. 2. 1. 17 柱脚部の損傷状況

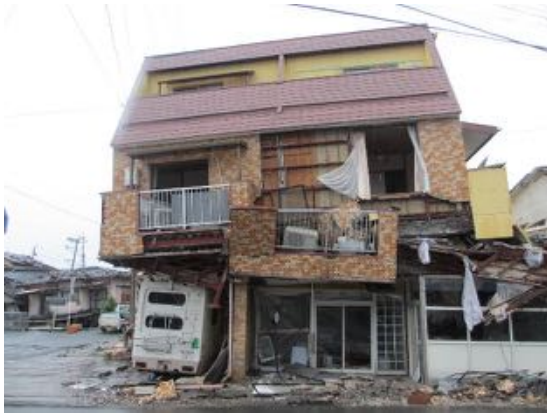
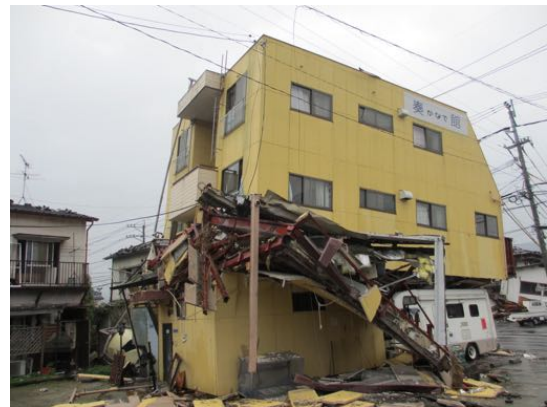
4階建て鉄骨造の店舗併用住宅である。構造形式は角形鋼管柱とH形鋼梁のラーメン構造である。2層部分が完全に層崩壊し、3層以上の部分が正面から見て左側に大きく移動している。接合部パネルとダイアフラム溶接部で破断しているのが観察された。

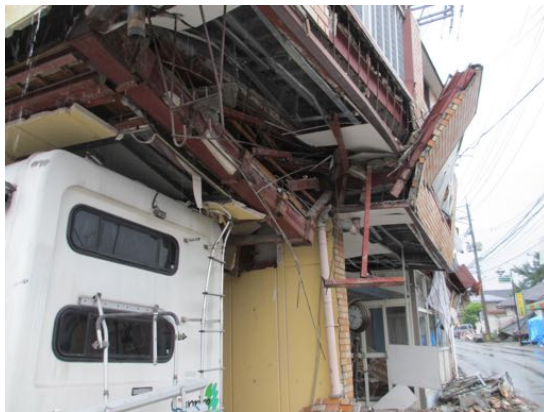
写真 4.2.1.20 崩壊した2層部分

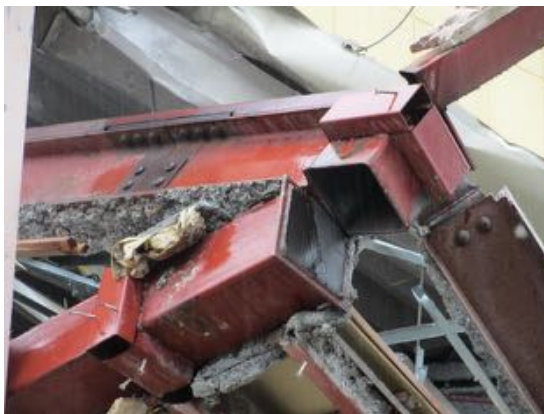
写真 4.2.1.22 柱梁接合部のパネル溶接部の破断

写真 4.2.1.23 柱梁接合部のパネル溶接部の破断

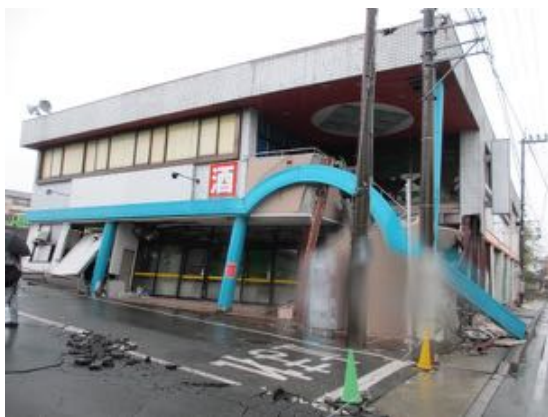
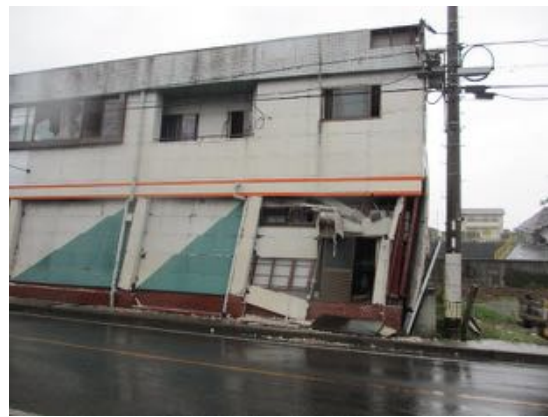
2階建て鉄骨造の店舗である。構造形式は角形鋼管柱とH形鋼梁のラーメン構造である。1層部分が大きく傾斜している。柱部材の端部に座屈が観察された。柱脚部の詳細は不明。柱梁接合部の被害状況や変形の状態から、1階柱の柱頭部で破断が生じている可能性がある。

写真4.2.1.25 1層の大きな傾き（南面）

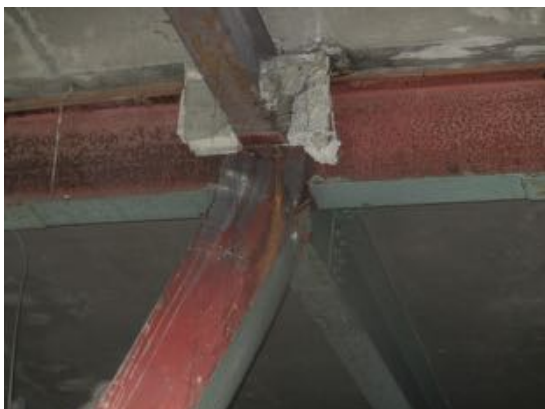
写真4.2.1.31 1階柱頭部の破壊

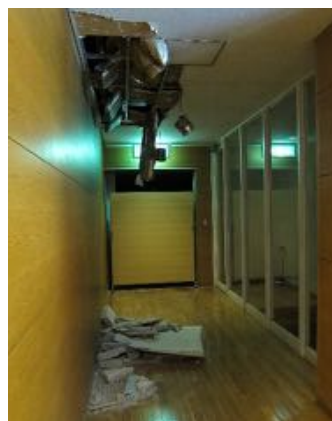
同美術館は調査時には閉館していた。調査時点では構造体の被害は確認されていないとのことであり、部分的に増築した鉄骨と既存の鉄筋コンクリート造躯体の取合い部分で破損したコンクリート片が天井を破損して下階に落下する(写真4.2.2.4)などの被害が確認されている。また、前述の展示室で、天井、内壁、高窓への吹き抜け部分の立ち上がり壁等、内装がほぼ全面的に損傷・脱落していた(写真4.2.2.1、4.2.2.2、4.2.2.3)が、大きく損傷・脱落を生じたのは本震の際とのことである。その他の被害は、内装被害が生じた上記展示室の下階に位置する2階の展示室で展示ケースの板ガラス1枚が損傷・脱落しており、外装材では乾式工法による一部の石張りに脱落の危険性があるとのこと、

写真4.2.2.4 破損したコンクリート片の落下

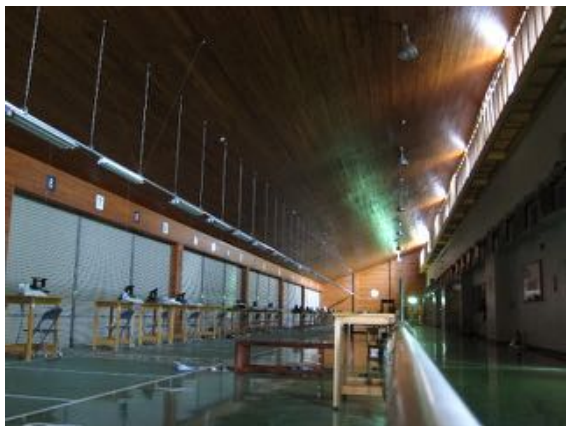
調査した範囲では、露出した柱梁接合部には構造的な被害は見られず、屋根面水平ブレースにも、たわみや破断等の構造的な被害は見られなかった。前震により、大きい方のライフル射場の天井が全面的に脱落した (写真 4. 2. 2. 7)。クリップを含めた天井面構成部材が脱落しており (写真 4. 2. 2. 8)、桁行方向の中程ではハンガーの開きや野縁受けの外れが比較的多く確認された (写真 4. 2. 2. 9)。小さい方のライフル射場 (写真 4. 2. 2. 10) も、天井面の垂れ下がりが確認されるとのことで、使用禁止となっていた。諸室部分には建築的な被害は確認されなかった。

写真4.2.2.10 天井が脱落しなかった室

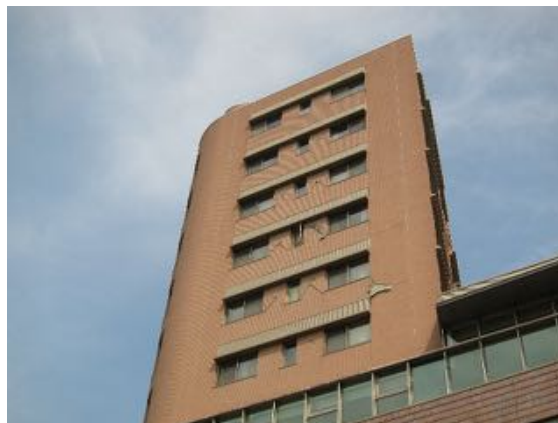
鉄骨造建築物において、遊技施設や事務所等で乾式工法による外壁材の損傷・傾斜(写真4.2.2.13、図3.1の⑥)、脱落(写真4.2.2.14、図3.1の②)が、店舗建築物等で湿式工法による外壁の損傷・脱落(写真4.2.2.15)が確認された。また、鉄筋コンクリート造建築物において、商業用途と居住用途の複合建築物で下地コンクリートの損傷に伴う外壁タイルの損傷・脱落(写真4.2.2.16、図3.1の③)が確認された。乾式工法による外壁の被害や外壁タイルの被害は比較的新しいと思われる建築物でも見られたが、写真4.2.2.15のような湿式工法による外壁は鉄骨造建築物では比較的古いと思われる建築物で採用されており、確認された被害も比較的古いと思われる建築物におけるものであった。

写真4.2.2.16 外壁タイルの脱落

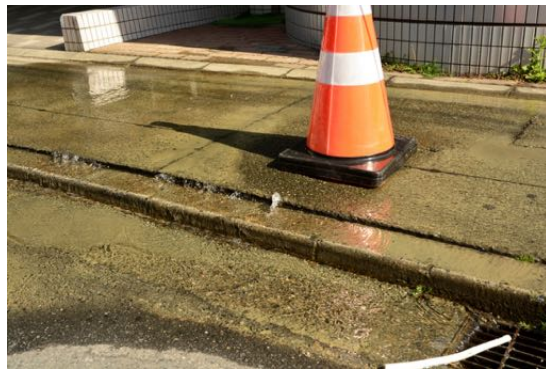
熊本市東区の7階建て共同住宅の屋上に設置されている高置水槽の転倒が確認された（写真4.2.3.1、図3.1の①）。同じく東区において建築物に被害のあった商業施設周辺では給水管の損傷によると思われる漏水箇所及び連結送水管の送水口付近の破損が確認された（写真4.2.3.2、4.2.3.3、図3.1の①）。調査日（4月20日）時点で、熊本市内の上水道は仮復旧過程にあり、通水が開始されているが、漏水による水圧低下の影響により、実質的に断水状態にある建築物が一定数あると思われる⁵⁾。

写真 4. 2. 3. 2 被害建築物付近での漏水

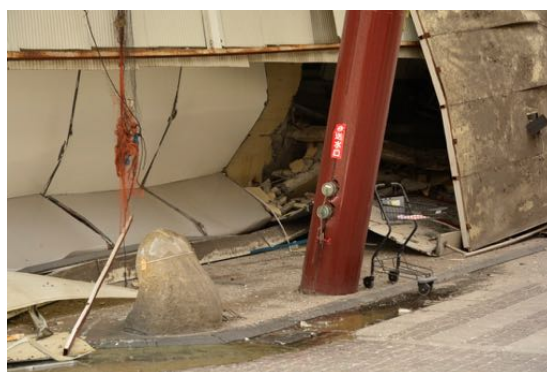
写真 4. 2. 3. 3 連結送水管送水口の付近の破損

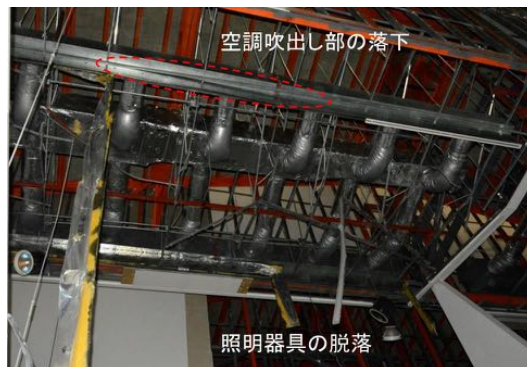
熊本市東区の 7 階建て共同住宅の屋上に設置されている受変電設備について、外装パネルの一部損傷が確認された（写真 4. 2. 3. 4、図 3. 1 の①）。美術館においては、4 階展示室の天井脱落に伴う、照明器具の脱落及び空調吹き出し部の落下が見られた（写真 4. 2. 3. 5）。国内線旅客ターミナルビルにおいては、天井の空調吹き出し部のアネモの脱落等が多数あり、空港運用再開にあたって、脱落の危険がある箇所は撤去された状況であった（写真 4. 2. 3. 6）。

写真 4. 2. 3. 5 照明器具・空調吹き出し部の脱落

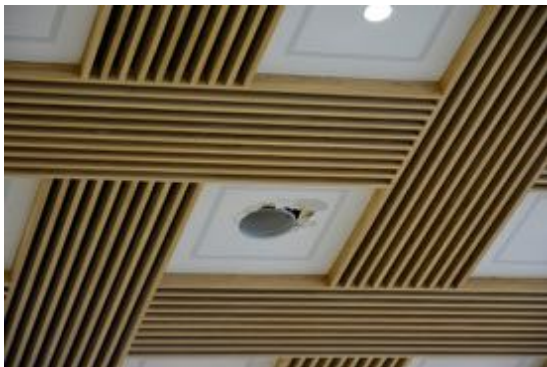
写真 4.2.3.6 空調吹出し部の脱落

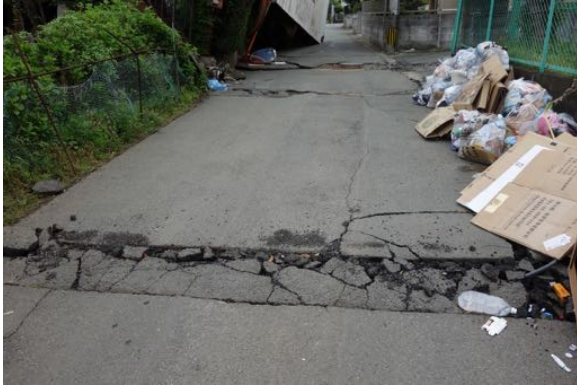
写真 4.1 に、A 通りの県道 28 号の北側で見られた道路の舗装の様子を示す。舗装の所々で認められるひび割れや段差は、地盤変状が生じた痕跡と考えられる。写真 4.2、4.3 に 1 階が倒壊している建築物とその基礎の様子を示す。基礎にはひび割れが確認できるが、破壊には至っておらず、大きな地盤変状は確認できなかった。写真 4.4、4.5 に写真 4.2 の近辺の中破と思われる建築物とその基礎の様子を示す。基礎にはひび割れが見られ、地盤変状も確認できる。写真 4.6～4.8 に、軽微・無被害と思われる建築物（住民からの聞き取りにより築 20 年ほど）と、その基礎・地盤の様子を示す。基礎にはひび割れが見られ、地盤変状も確認できるが、被害の程度は小さい。写真 4.9 に新興住宅地と思われる建築物群の様子を示す。建築物の被害は見られず、前面道路に大きな損傷は見当たらない。

写真 4.1 A 通り・県道 28 号北側の道路の舗装の様子

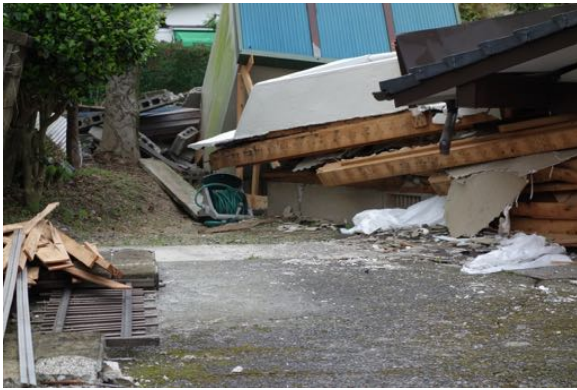
写真 4.3 写真 4.2 の基礎のひび割れを確認。地盤変状は確認できなかった。

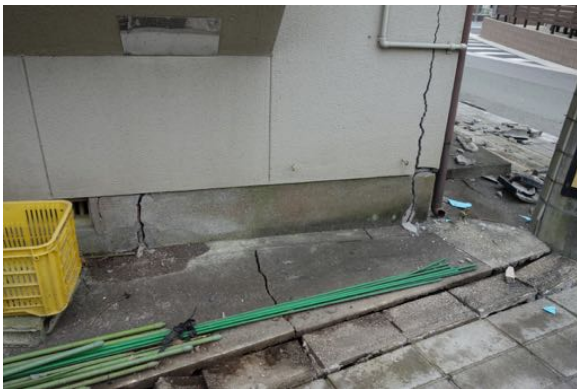
写真 4.5 写真 4.4 の基礎のひび割れ及び地盤変状を確認

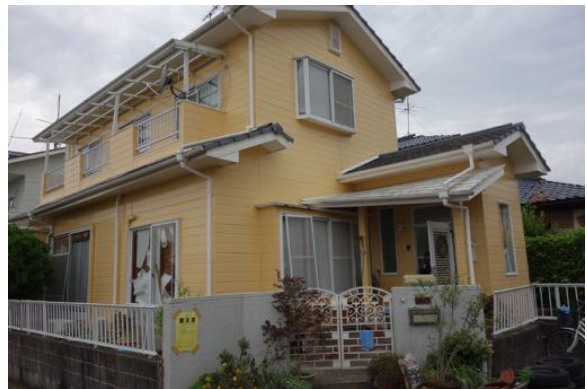
写真 4.6 軽微・無被害に見える建築物

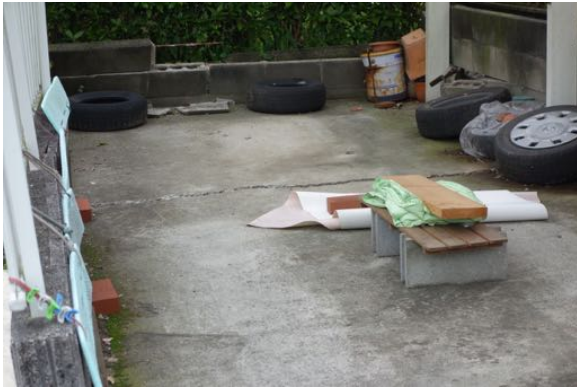
写真 4.7 写真 4.6 の建築物周辺の地盤変状

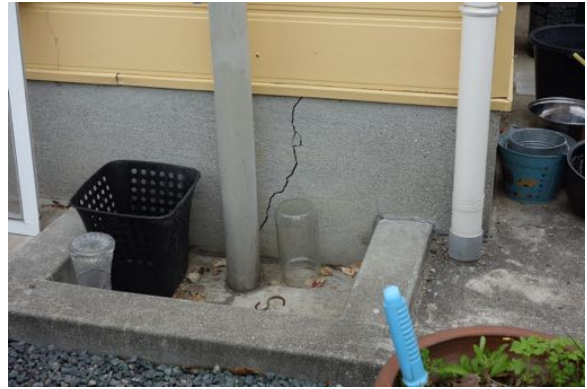
写真 4.8 写真 4.6 の建築物の基礎の様子。ひび割れを確認

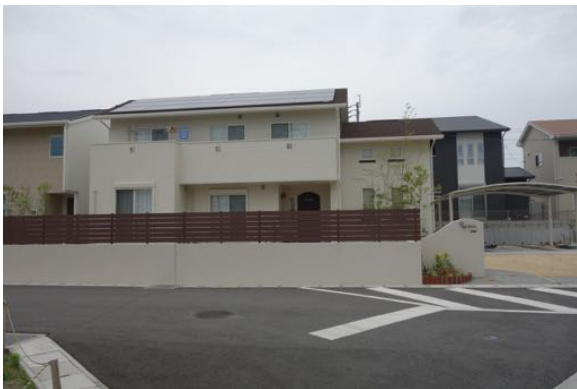
写真 4.9 新興住宅地と思われる建築物群。建築物は無被害に見える。道路舗装も健全

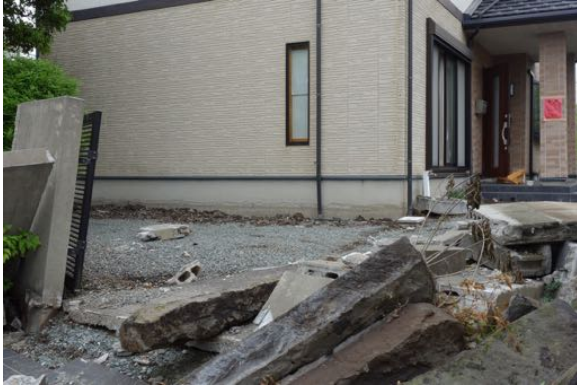
写真 4.10 に、A 通りの県道 28 号の南側で見られた道路の舗装の様子を示す。県道 28 号の北側と同様に、道路舗装には地震によるものと思われるひび割れや段差が見られたが、被害の程度は北側よりも大きい。写真 4.11 に軽微・無被害と思われる建築物の様子を示す。写真 4.12 に示すように、周囲には地盤変状が認められ、一部に盛土の崩落と思われる被害が認められたが、基礎は無損傷であった。写真 4.11 の建築物の建築年代は、比較的新しいように見えるが、写真 4.13 に示すような、建築年代が古いと思われる建築物は、県道 28 号の南側で多数倒壊していた。写真 4.14 に、造成宅地に立地する軽微・無被害と思われる建築物の様子を示す。建築物の被害は小さいと見られるが、写真 4.15 のように、犬走りに多数のひび割れが見られ、地盤変状が生じていると思われる。さらには、写真 4.16 に示すように、基礎にひび割れが認められた。写真 4.17 に、大破と思われる建築物の様子を示す。写真 4.18 に示すように、この建築物では基礎周りに地盤変状が認められ、基礎にも比較的大きなひび割れが認められた。写真 4.19 に、秋津川に近い建築物の被害の様子を示す。秋津川に近づくにつれて、建築物の被害は小さくなる印象を受けた。写真 4.19 の建築物についても、軽微・無被害と思われる。ただし、秋津川近くの地盤では写真 4.20 のように、地震によると思われる地盤変状が多数見られた。

写真 4.12 写真 4.11 の建築物の基礎と周辺地盤。地盤変状が認められるが、基礎は無被害

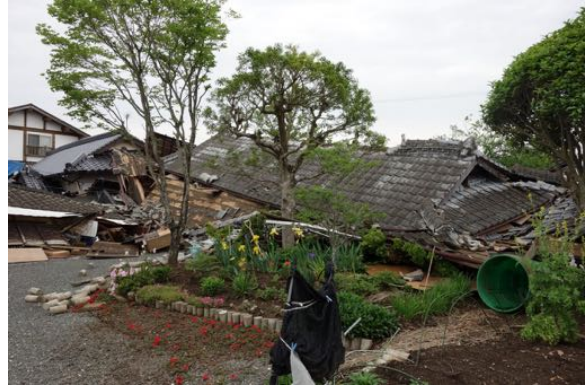
写真 4.13 倒壊した建築物。県道 28 号南側は古く見える建築物が多数倒壊

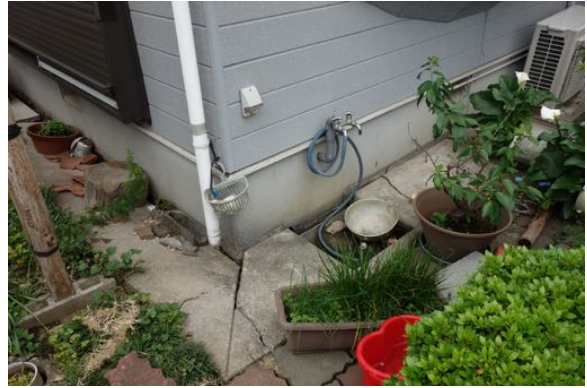
写真 4.15 写真 4.14 の基礎周りの様子。地盤変状が生じていると思われる損傷が見られる。

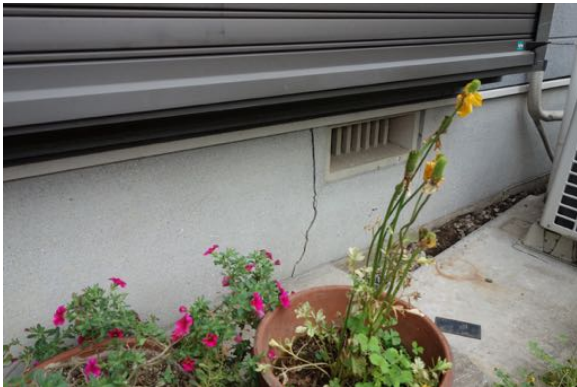
写真 4.16 写真 4.14 の建築物の基礎の様子。ひび割れを確認

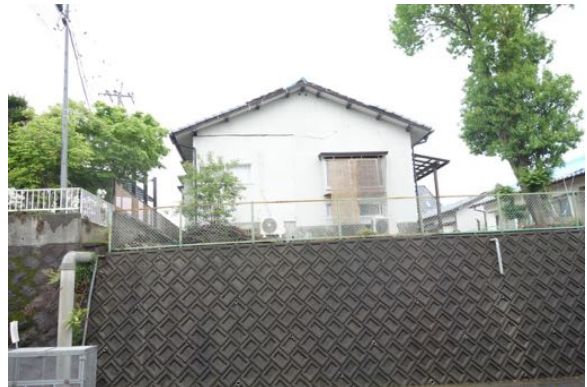
写真4.21に、B通りの県道28号の北側で見られた道路の舗装の様子を示す。A通りと同様に、舗装には所々でひび割れや段差が認められ、地盤変状が生じた痕跡と考えられる。県道28号より北側では、写真4.22に示すように、盛土擁壁上に建てられている建築物が多く見られる。写真4.22の建築物は、調査範囲の北端近くに位置するが、建築物の被害は小さく、擁壁にも損傷が見当たらない。写真4.22の建築物、写真4.23の建築物、写真4.25の建築物の順に、B通り沿いに県道28号に向かって並んでいるが、写真4.23の建築物では写真4.24に示すような盛土擁壁の損傷が認められ、写真4.25の建築物では盛土擁壁が崩落しており、県道28号に近づくにつれて盛土擁壁の被害が大きくなる傾向を示す。写真4.26の建築物は県道28号の近くに位置しているが、1階が倒壊している。写真4.27は、この建築物の基礎の一部分の様子であるが、ひび割れを確認することができた。

写真 4.22 軽微・無被害に見える建築物。擁壁にも損傷が見当たらない。

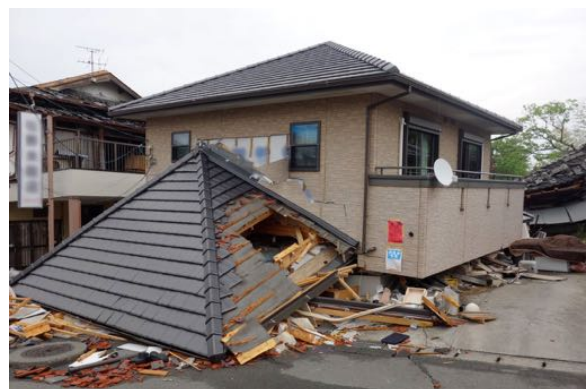
写真 4.28 に、B通りの県道28号の南側で見られた道路の舗装の様子を示す。道路は砂利による応急措置が取られていると思われるが、写真の奥では道路の崩落も確認でき、A通りと同様に、県道28号の南側で見られる舗装の損傷及び地盤変状は北側よりも大きい印象を受けた。写真 4.29 に建築年代が新しいと思われる建築物の被害の様子を示す。この建築物は1階が倒壊しており、基礎の状態を十分に確認することはできなかったが、写真 4.30 に示すように、確認できた範囲では基礎に損傷が見られず、地盤変状も見られなかった。一方、写真 4.31 に示すように、建築年代が古く見える建築物は、県道28号の南側では多数倒壊していた。写真 4.32 に、大破と思われる建築物の様子を示す。写真 4.33 に示すように、この建築物の床下では、床束がほとんど外れており、基礎の立ち上がり部が曲げ破壊していた。写真 4.34 に示すように、この建築物の周辺地盤には地盤変状が見られる。写真 4.35 に、大破と思われる建築物の様子を示す。1階部分が大きく変形しており、写真 4.36 に示すように、基礎の破壊も見られる。また、この建築物は盛土擁壁の上に位置しており、写真 4.37 に示すように、近傍の擁壁には大きな亀裂が認められる。一方で、写真 4.38 に示す建築物は、写真 4.32、4.35 の近くに位置しており、被害が大きい例であるが、写

写真 4.29 建築年代が新しいと思われる倒壊建築物
