熊本地震における建築物被害の原因分析を行う委員会（第1回）

第11回 建築構造基準委員会

・第1回 建築研究所熊本地震建築物被害調査検討委員会

平成28年5月26日(木) 1700～19:00

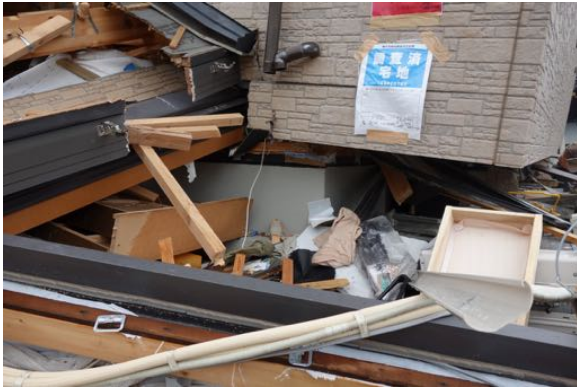
写真 4.28 に、B通りの県道28号の南側で見られた道路の舗装の様子を示す。道路は砂利による応急措置が取られていると思われるが、写真の奥では道路の崩落も確認でき、A通りと同様に、県道28号の南側で見られる舗装の損傷及び地盤変状は北側よりも大きい印象を受けた。写真 4.29 に建築年代が新しいと思われる建築物の被害の様子を示す。この建築物は1階が倒壊しており、基礎の状態を十分に確認することはできなかったが、写真 4.30 に示すように、確認できた範囲では基礎に損傷が見られず、地盤変状も見られなかった。一方、写真 4.31 に示すように、建築年代が古く見える建築物は、県道28号の南側では多数倒壊していた。写真 4.32 に、大破と思われる建築物の様子を示す。写真 4.33 に示すように、この建築物の床下では、床束がほとんど外れており、基礎の立ち上がり部が曲げ破壊していた。写真 4.34 に示すように、この建築物の周辺地盤には地盤変状が見られる。写真 4.35 に、大破と思われる建築物の様子を示す。1階部分が大きく変形しており、写真 4.36 に示すように、基礎の破壊も見られる。また、この建築物は盛土擁壁の上に位置しており、写真 4.37 に示すように、近傍の擁壁には大きな亀裂が認められる。一方で、写真 4.38 に示す建築物は、写真 4.32、4.35 の近くに位置しており、被害が大きい例であるが、写

写真 4.30 写真 4.29 の建築物で辛うじて確認できる基礎。地盤変状はなく、基礎にも損傷は見当たらない。

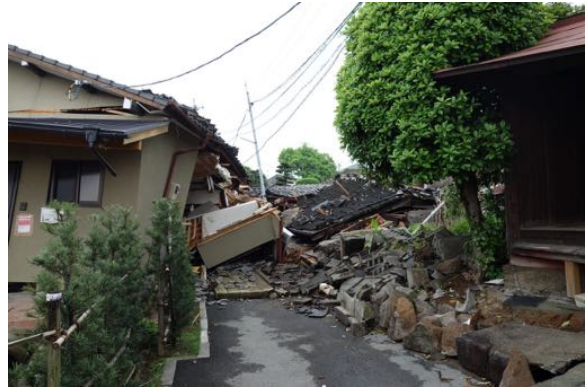
写真 4.31 倒壊した建築物。A 通りと同様に、県道 28 号南側は古く見える建築物が多数倒壊

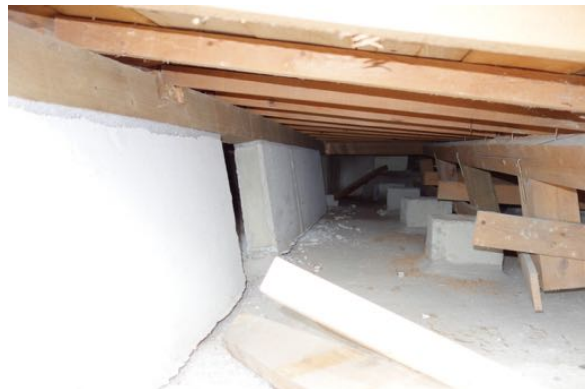
写真 4.33 写真 4.32 の建築物の基礎。床束は全て外れ、基礎は立ち上がり部で曲げ破壊が生じている。

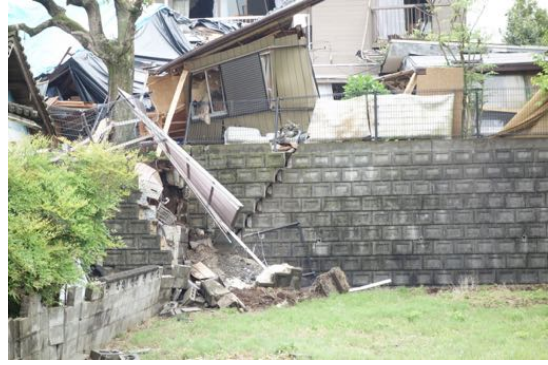
写真 4.37 写真 4.35 の南側にある擁壁。大きな亀裂が見える。

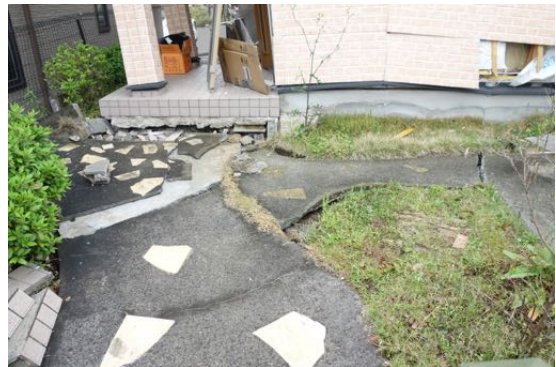
真 4.39 に示すような地盤変状が認められるものの基礎の損傷は見当たらない。写真 4.40 は、倒壊した建築物の様子であるが、地盤変状が認められ、基礎にも損傷が認められる。写真 4.41 は、倒壊には至っていない建築物の様子であるが、ある程度の残留変形が見られると共に、写真 4.42 に示すように、基礎のひび割れや地盤変状も見られる。

写真 4.39 写真 4.38 の建築物の周辺地盤。変状は認められるが、基礎の損傷は見えない。

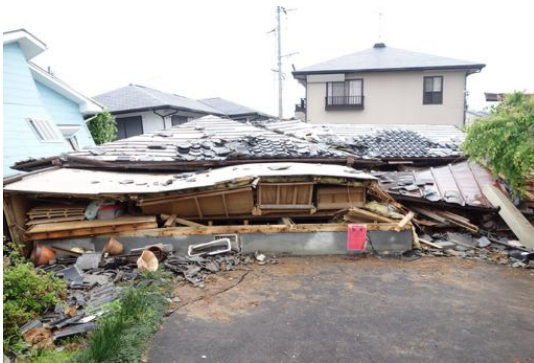
写真 4.40 被害の大きい建築物。周辺地盤の変状が認められ、基礎の損傷も認められる。

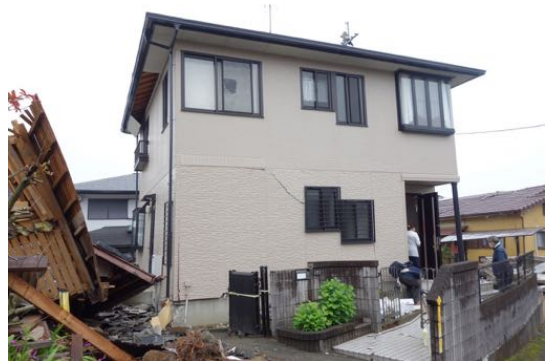
写真 4.41 大破と思われるが倒壊には至っていない建築物

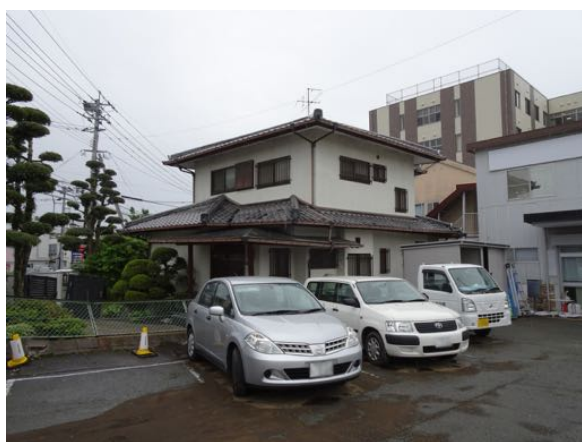
写真 5.1、5.2 に示すように、2 階建て木造住宅が上部構造に損傷のないまま沈下・傾斜している状況が多く見られた。これは、1995 年兵庫県南部地震や 2011 年東北地方太平洋沖地震で液状化した地域においても広く見られた光景であり、地盤の液状化によるものと思われる。また、写真 5.3、5.4 に示すように、平屋建て木造住宅でも沈下・傾斜している場合が少なからず見られた。なお、写真 5.3 に示すように、この住宅は近傍地表に見られる地割れ痕跡の延長線上に位置している布基礎の立ち上がり部分に地盤変位に起因すると思われる大きな裂傷が認められるが、他の平屋建て木造住宅でも同様の基礎被害が多いわけではない。この地域の木造住宅の基礎形式は、布基礎の比率が高いように見えた。

写真 5.1 地盤の液状化により沈下・傾斜したと思われる 2 階建て木造住宅

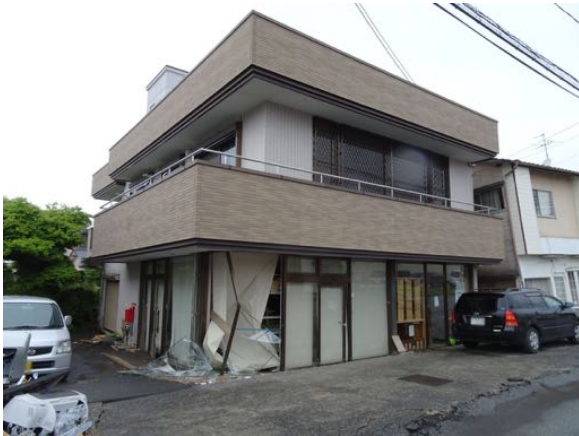
写真 5.5、5.6 及び 5.7、5.8 は、地盤の液状化により沈下・傾斜したと思われる 2 階建て店舗併用住宅及び 3 階建て商業建築である。写真から、これらの沈下・傾斜の程度は、上述の木造住宅のそれに比べて、大きいように見える。同様の建築物の沈下・傾斜被害は、他にも数棟見られた。なお、これらの建築物の基礎形式は確認できなかったが、沈下・傾斜の状況から、直接基礎と思われる。

写真 5.5 地盤の液状化により沈下・傾斜したと思われる 2 階建て店舗併用住宅

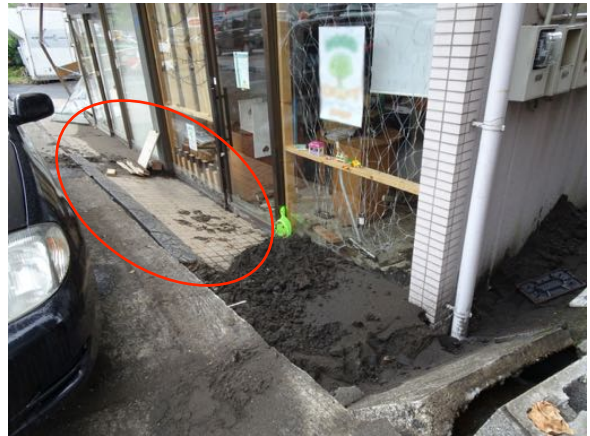
写真 5.6 写真 5.5 の建築物の 1 階部分の沈下状況

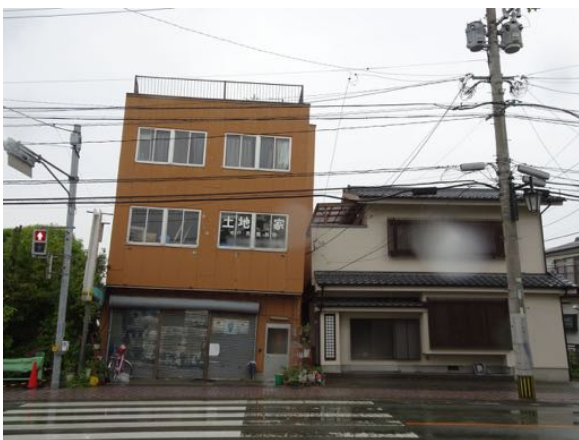
写真 5.7 地盤の液状化により沈下・傾斜したと思われる 3 階建て商用建築物

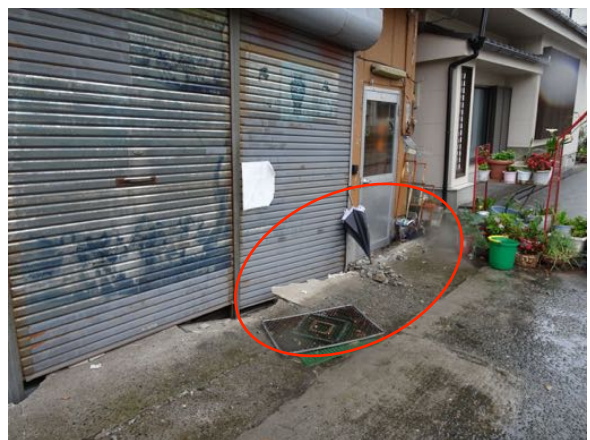
写真 5.8 写真 5.7 の建築物の 1 階部分の沈下状況

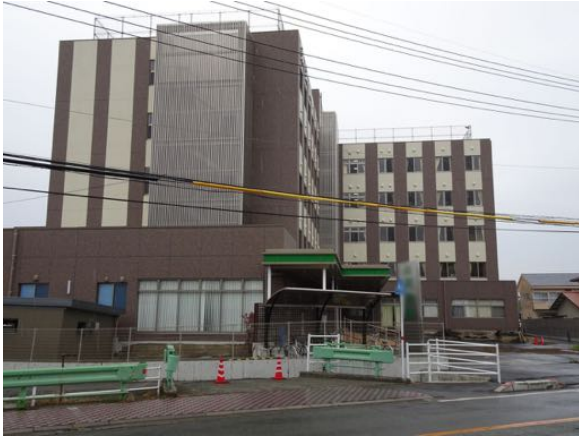
写真 5.9、5.10 は、地盤の液状化により周辺地盤が大きく沈下したと思われる病院である。周辺地盤が沈下して建物との間に大きな段差が生じていることから、この建築物は（先端支持による）杭基礎である可能性が高い。なお、写真 5.11 は、写真 5.10 と概ね同じアングルで平成 28 年 4 月 15 日の午前中に撮影されたものである。写真 5.10、5.11 の比較から、4 月 14 日以降に発生した複数回の大地震によってこの建築物の周辺地盤が沈下したことが示唆される。一方で、倒壊建築物の比較的近傍に位置する小学校（写真 5.12、5.13）においても、校舎や体育館の周辺地盤が沈下している状況が見られたが、その程度は写真 5.9-11 の病院に比べて明らかに小さい。現時点では、この地域における液状化による地盤沈下量の相異がどんな原因により生じたのかは不明である。なお、この地区において、液状化被害により、倒壊・崩壊に至った建築物は確認されなかった。

写真 5.9 地盤の液状化により周辺地盤が大きく沈下したと思われる病院

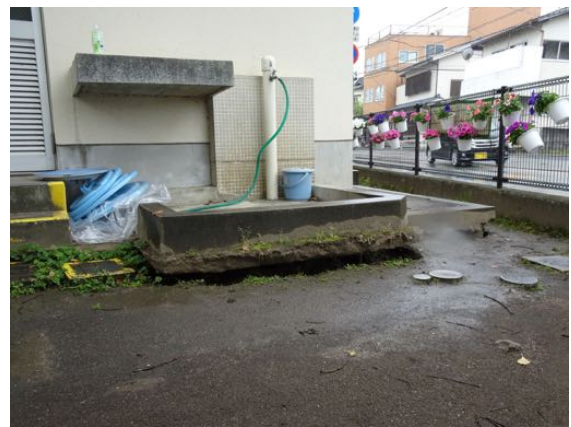
写真 5.12 小学校校舎の周辺地盤の沈下状況（熊本市南区近見）

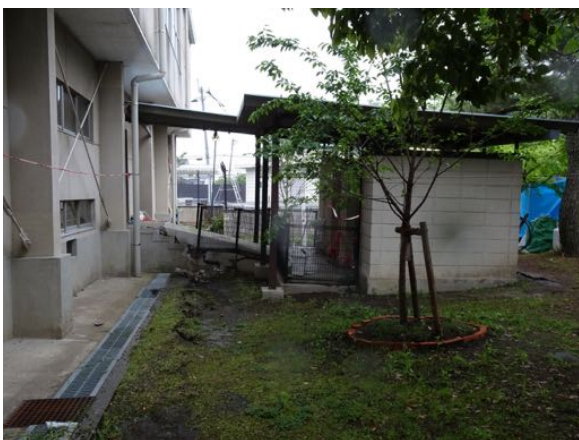
写真 5.13 写真 5.12 の小学校の体育館の周辺地盤の沈下状況

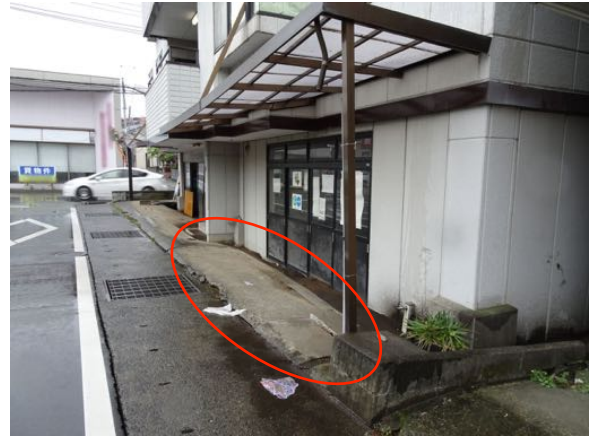
JR 線の東側の範囲では、写真 5.14、5.15 に示すように、地盤の液状化により沈下・傾斜したと思われる 3 階建て店舗併用住宅が数棟見られた。写真 5.15 では、この建築物の沈下・傾斜の程度は、近見地区における同様のケース（写真 5.6、5.8）に比べて大きいように見えるが、他の建築物では必ずしもそうではない。また、写真 5.16 に示すように、隣接する建築物同士が近づくような傾斜形態（いわゆる「おじぎモード」）も見られた。

写真 5.15 写真 5.14 の建築物の 1 階部分の沈下状況

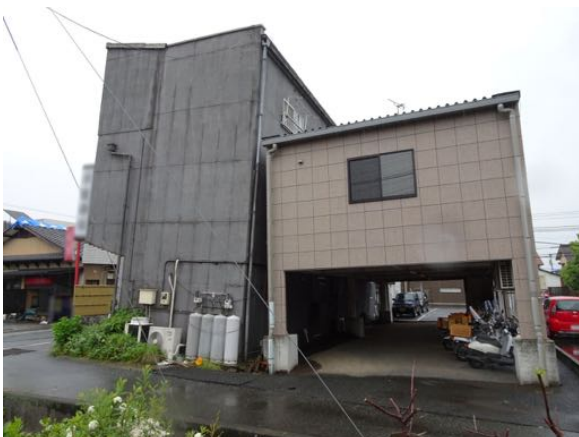
写真 5.16 地盤の液状化によると思われる隣接建築物同士が近づくような傾斜形態

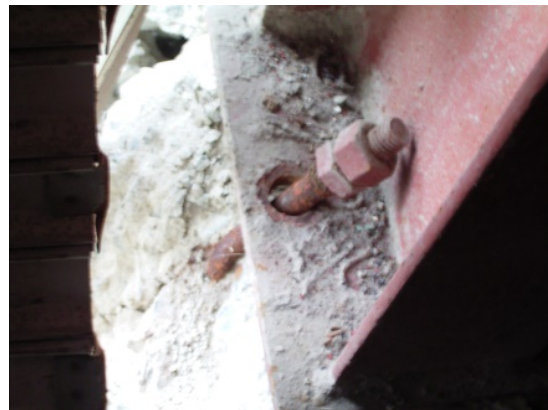
本建築物は平屋の倉庫である。大きく傾いており、柱の残留傾斜角は 7 度である。柱脚部のアンカーボルトの伸び、コンクリートの側方破壊が生じている。

写真 5.8.2 柱脚部の損傷状況

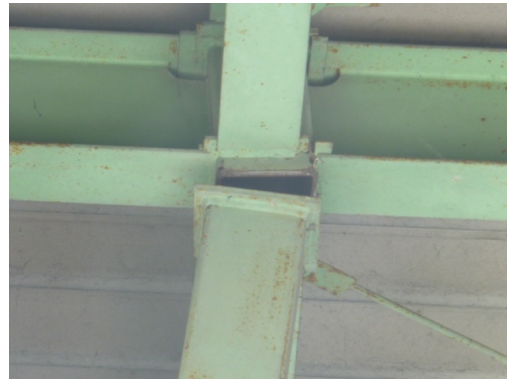
本建築物は平屋の店舗である。角形鋼管柱 150 角が使用されている。大きく傾いており、柱の残留傾斜角は 10 度である。梁端溶接部の破断、柱梁接合部パネルとダイアフラム間の溶接部の破断が生じている。

写真 5.14.4 パネルとダイアフラム間の溶接部の破断
