平成 28 年(2016 年)熊本地震による建築物等被害第九次調査報告(速報) (免震建築物に関する調査)

1. 調査の目的及び概要

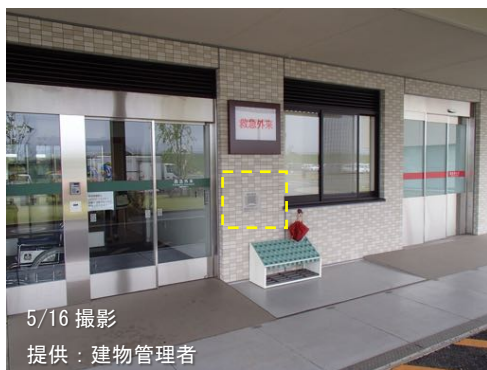
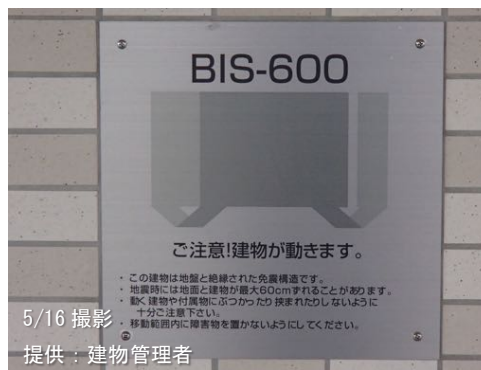
なお、免震建築物が性能を発揮する際には上部構造が大きく水平に動くことになるため、そのとき周囲の人・物に危険や支障がないよう、免震建築物にはその旨の表示（以下「免震表示」という。）を行っている。本建築物では、免震部分である中央診療棟の救急外來入口と、建築物内部のエキスパンション周辺に免震表示があった（写真5.1.8、写真5.1.9）。

写真 5.1.8 出入口周辺における免震表示（右図は左図囲みの表示内容の拡大）

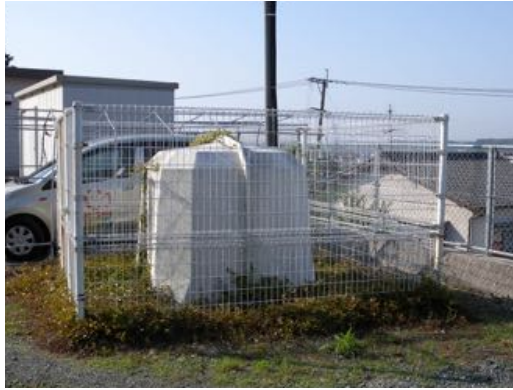
敷地周囲においては、稀にブルーシートによる屋根覆いが見られる程度で、建築物等の被害は微少と思われる。その他、D事務所より約500m北西に位置するK-NET山鹿観測点の設置状況を確認した。観測点は高台の辺縁部に設置されていた（写真5.4.3）。

写真 5.4.3 K-NET 山鹿観測点

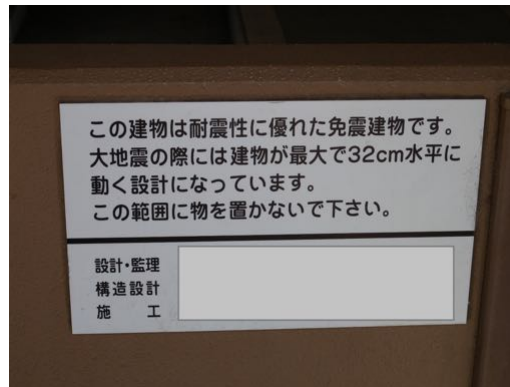
I 共同住宅は、熊本市中央区に位置する免震建築物で、免震層内には天然ゴム系積層ゴム 18 基、U 形鋼材ダンパー 8 基及び鉛ダンパー 8 基が設置されている。上部構造は RC 造 15 階建てである。建築物入口付近に掲示されていた免震表示（写真 5.9.1）によれば、大地震時の想定（設計）変位は 32cm である。

写真 5.9.1 免震表示
