平成 28 年（2016 年）熊本地震による建築物等被害第十一次調査報告 （ホール等の特定天井を中心とした非構造部材の被害調査速報）

1 調査の目的及び概要

熊本地震による建築物の非構造部材、特に特定天井^{脚注1}の被害状況を把握するため、国土交通省住宅局の要請を踏まえ、熊本市とその近傍にある、ホール等の大規模な屋内空間を有する建築物を対象として 5 月 24 日及び 25 日に現地調査を行った。本報告は当該調査の結果をとりまとめた速報である。

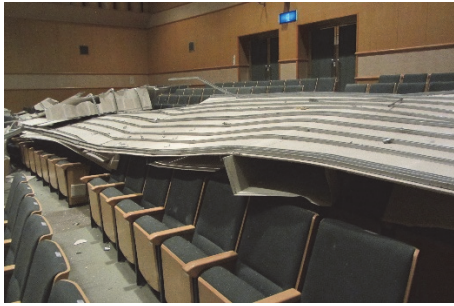
(d) 脱落した天井面

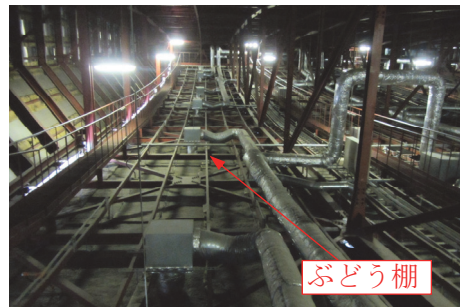
(f) 天井裏 (吊り元はぶどう棚、d ホール上
部)

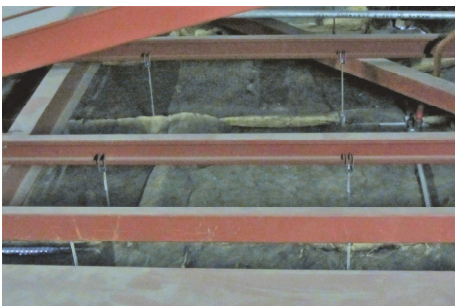
(g) ぶどう棚の溝形鋼に付けられた吊りボ
ルト (d ホール上部)
