熊本地震における建築物被害の原因分析を行う委員会（第2回）

第12回 建築構造基準委員会 ・第2回 建築研究所熊本地震建築物被害調査検討委員会

国土交通省合同庁舎3号館 10階共用会議室A
平成28年6月30日(木) 17:00~19:00

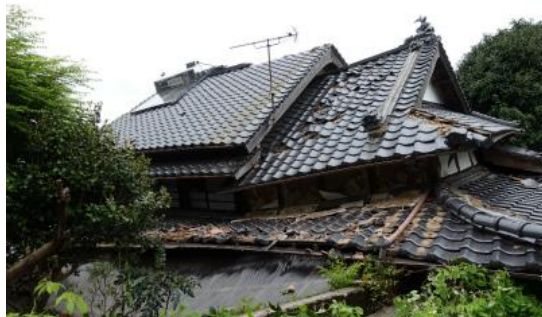
- ① 畑、^{はた}風当、^{かぎあて}古閑、^{こが}大切畑、^{おぎりはた}、^{ふだ}布田地区が木造住宅の被害が多かった。
- ② 築年数が概ね 40 年超と推測される木造住宅の倒壊が多く確認された（写真 8～9）。
- ③ 傾斜地において、敷地の被害や擁壁の崩壊が多数確認された（写真 10～11）。

写真 8 倒壊した木造住宅

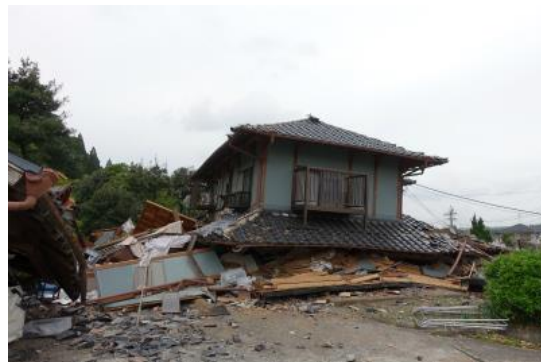
写真 9 倒壊した木造住宅

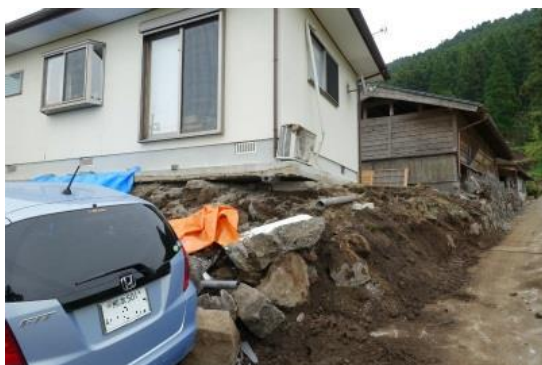
写真 10 崩壊した擁壁

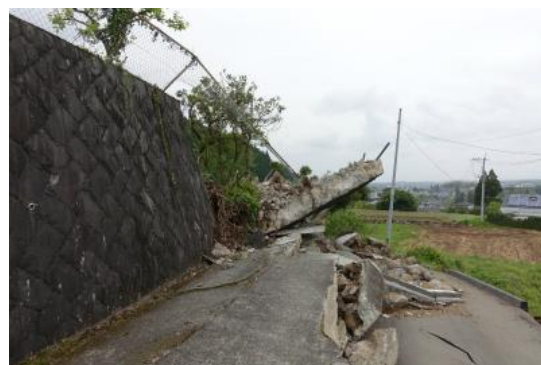
写真 11 崩壊した擁壁

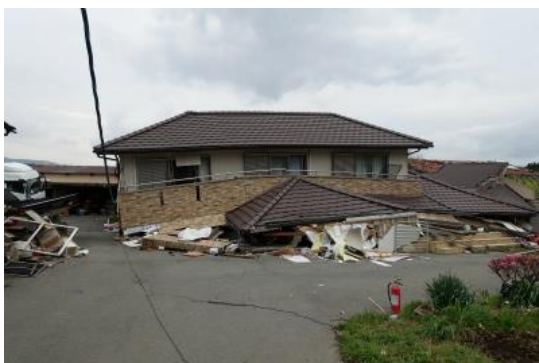
写真16 倒壊した木造住宅

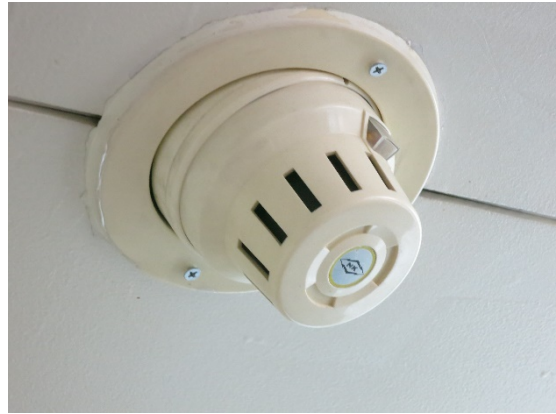
写真 4-15 煙感知器の歪み

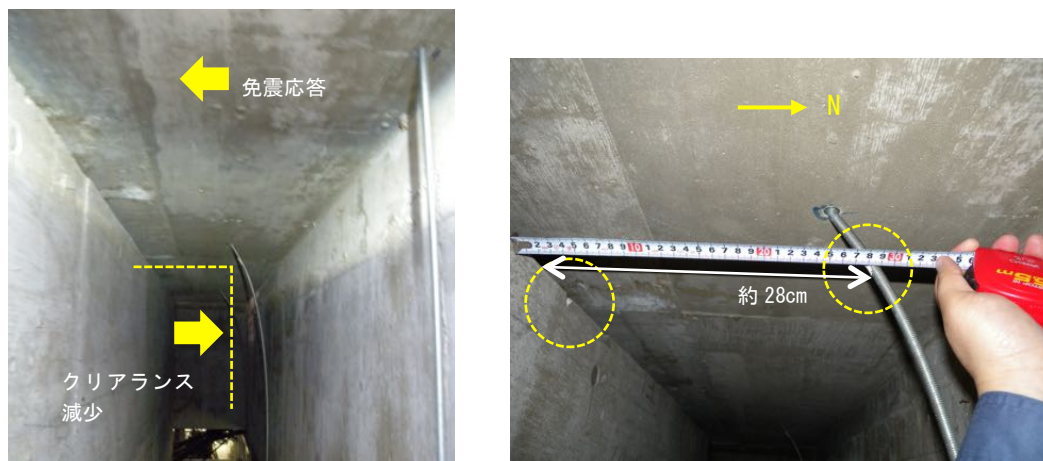
写真 5. 6. 1 配管吊り下げ用ボルトの変形（ボルトの接触痕から擁壁まで約 28cm）

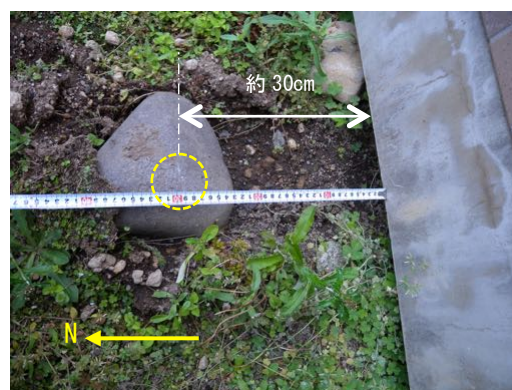
免震層に罫書き式変位計等の設置はないが、A棟では、免震層の変位の発生に伴う痕跡として、自転車置ききの金具の変形、免震層周囲の石の移動痕、犬走り部分の周囲への接触、エキスパンション周囲での変状があり（写真5.7.1～写真5.7.4）、北に約30cm程度の変位が生じたものと考えられる（他の方向は不明）。また、A棟の積層ゴム支承で、北に3cm程度の残留変位が観察された（写真5.7.5）。この建築物では免震層の定期的な点検の一環として下げ振りを用いた変位の観測を実施しており、管理会社によれば直近の点検時（約一月前、3月）にはほぼ原点とのことで、この残留変位は今回の一連の地震で生じたものと考えられる。

写真 5.7.2 免震層周囲の石の移動跡

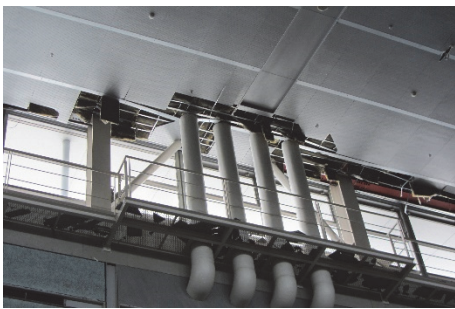
(e) 天井端部の損傷 (b ホール)

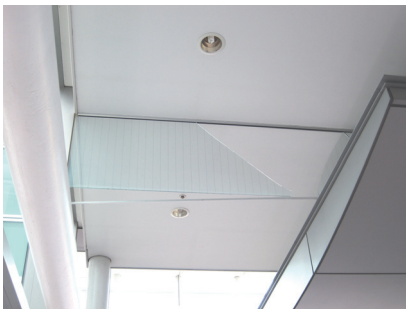
通路棟では、吊り天井、ガラス手すり、ガラス腰壁、ガラス防煙垂れ壁等の内装、窓ガラスや窓サッシ等の外装の被害を確認した。外装のガラスを除き、被害の多くは本震によるとのことである。また、スプリンクラーが誤作動して内装が水浸しになったとのことである。

(m) ガラス防煙垂れ壁の被害 (通路棟)

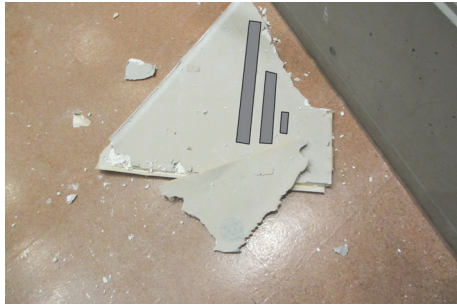
(i) 落下した三角形のせっこうボード（天井取合い内壁と思われる。）

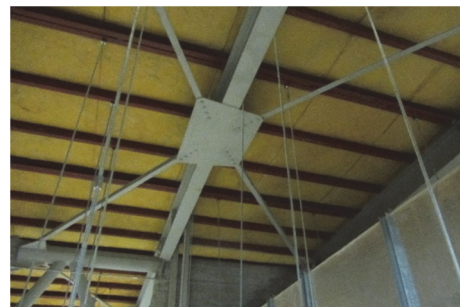
(l) 吊り元は屋根の母屋

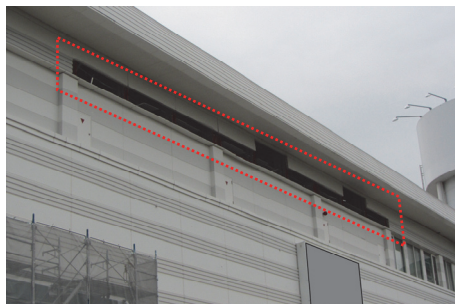
ALC パネルを用いた横壁アンカー構法の外壁で、天井レベルのパネルが脱落していた。

写真 10 商業施設における天井レベルでの ALC パネルの損傷
