平成 28 年（2016 年）熊本地震

# 熊本地震における建築物被害の 原因分析を行う委員会 報告書（案）

平成 28 年 9 月

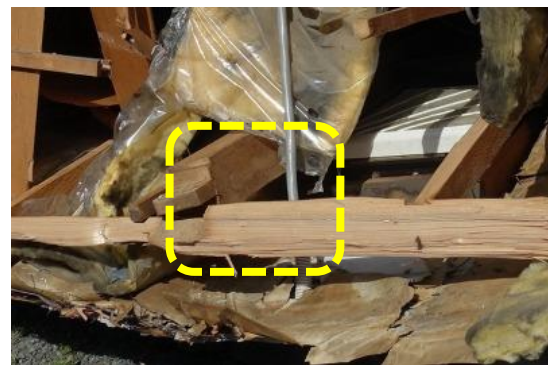
写真 3.3-3 写真 3.3-2 の住宅の柱頭部

④新耐震の木造の倒壊(ここでは大破を除く)が101棟<sup>※1)</sup>確認された。筋かい端部が釘打ち程  
35 度の軽微な接合方法であったものが多く確認された(写真3.3-2~3.3-3)。

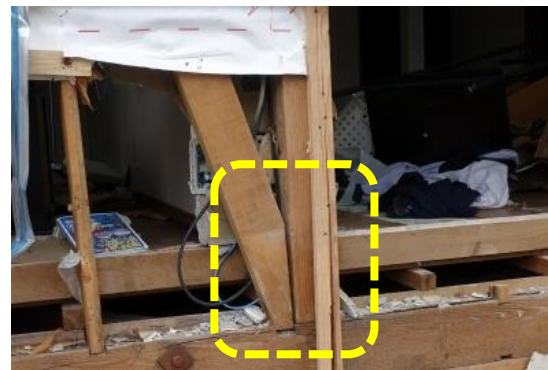
写真 3.3-15 写真 3.3-14 のアパートの柱脚部 (柱脚、筋かい端部は釘打ちのみ)

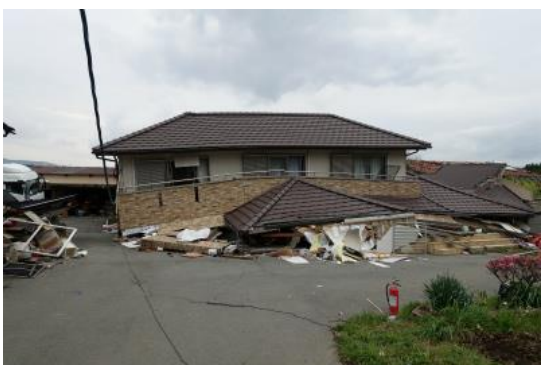
⑤年代ごとの航空写真の分析により、新耐震と推測される木造住宅の倒壊が数棟確認された。木造アパートと同様に柱脚・柱頭、筋かい端部の接合方法が比較的軽微な建物が多かったが、中には金物により緊結されている建物も確認された（写真 3.3-16～3.3-17）。

写真 3.3-16 倒壊した木造住宅
