現場に学ぶメンテナンス

# 地震により変形したゴム支承の復旧対応事例

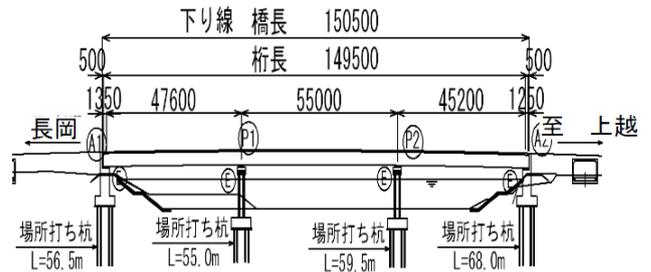
図-1 豊田橋

豊田橋は、図-1及び写真-1に示すように橋長が150.5 m、3径間連続鋼箱桁の緩やかな曲線橋です。架設されたのは2004年であり、平成14年（2002年）道路橋示方書に準拠しています。上部構造は、橋台、橋脚上でそれぞれ2基ずつのゴム支承を介して支持されています。
