ゲルバーヒンジ部補強吊り部材脱落の対応事例

2. 湯岡橋のヒンジ部損傷事例と対策

本橋は、国道27号福井県小浜市に位置する7径間単純ゲルバー式RCT桁（図-1）の橋梁で、昭和11年に竣工しました。

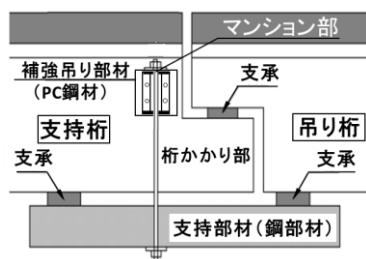
図-2 吊り桁支持工法

平成9年にヒンジ部耐荷力向上のため、補強吊り部材（PC鋼材）により支持部材（鋼部材）を桁下に設置し、補強吊り部材を支点として吊り桁荷重を支持桁に伝達させる吊り桁支持工法（図-2）が施工されました。

平成16年の定期点検時、伸縮装置に最大14mmの段差が生じ、近傍のヒンジ部の補強吊り部材が左右で25mm傾斜していることが確認されました。段差の原因としては吊り桁が支持桁より浮き上がっていることから、補強吊り部材のPC鋼材緊張時に緊張力が均等に揃っていなかったことが想定されました。

補強方法としては、吊り桁支持部材をすべて鋼板で補強し、補強吊り部材(防食処理)も桁かかり部損傷時の張力で規格を決定し、吊り桁が変位しない様に緊張管理し施工しました。また、他の破断しなかった吊り桁補強部材（PC鋼材、ブラケット等）や支持部材についても全て交換しました。
