横断歩道橋の健全性診断の事例

現場に学ぶメンテナンス No. 24

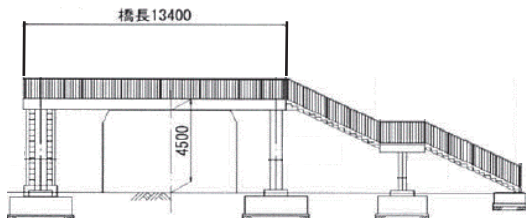
図-1 歩道橋一般図

上暮地歩道橋（1967年供用、国道139号）（図-1）は、上部構造が鋼の2主桁で床版は3.2mm厚の波形鋼板です。その床版鋼板の凹部は無筋コンクリートで充填され、上に調整モルタルとアスファルトブロックが施工されています（図-2）。
