三島大橋 直轄診断報告書

平成27年 1月
国土交通省

- ・対象橋梁名 : 三島大橋【ミシマオオハシ】
- ・橋梁形式 : 鋼アーチ橋 (トラスドランガー橋)
- ・橋長 : L=131.0m
- ・全幅員 : W=8.0m (有効幅員 : w=7.0m)
- ・竣工年 : 昭和 50 年
- ・径間数 : 1 径間
- ・交差物件 : 只見川
- ・活荷重・等級 : 2 等橋
- ・適用示方書 : 道路橋示方書 (昭和 47 年)
- ・道路管理者 : 三島町

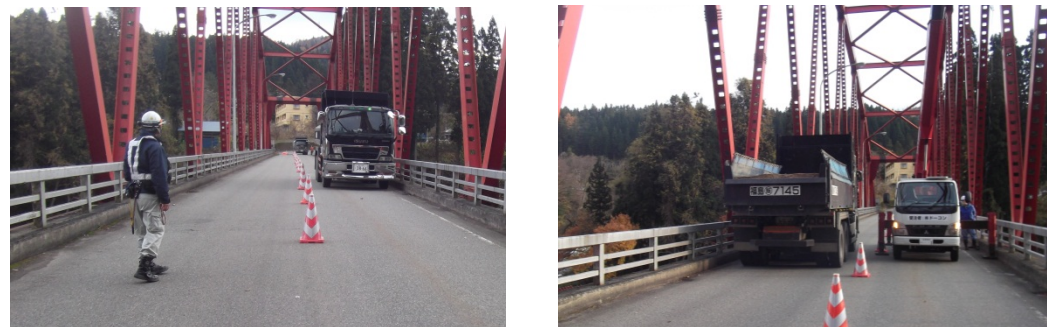
ダンプトラックの通過状況

- 1) 鋼部材の腐食は、減肉を伴うものも確認され、伸縮装置や地覆側面などからの水かかりの影響がある場所や格点部等では、損傷の進行が早い可能性があると考えられる。
- 2) 床版は、ひびわれに漏水・遊離石灰は確認されなかったものの、橋面防水が未施工であり舗装にはひびわれが確認されていることから、床版への水の浸入により耐荷力が急激に低下する可能性が考えられる。
なお、今回の調査時には、大型車（土砂満載のダンプトラックとみられる）の通行も確認された。
