直轄診断報告書

【 猿 飼 橋 】

平成28年 3月

国土交通省

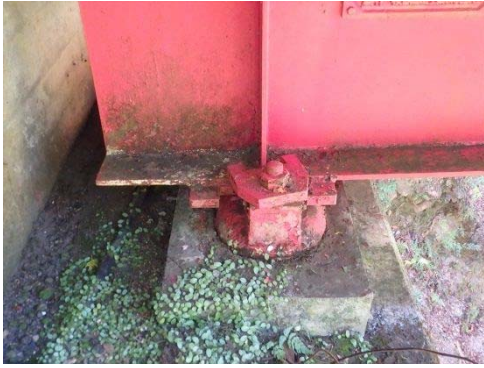
【全体的な防食機能の劣化】

橋台側桁端部

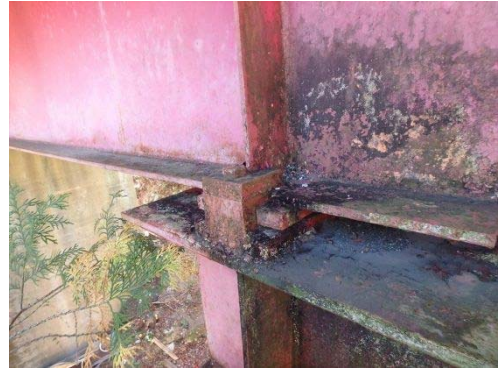
ゲルバーヒンジ部

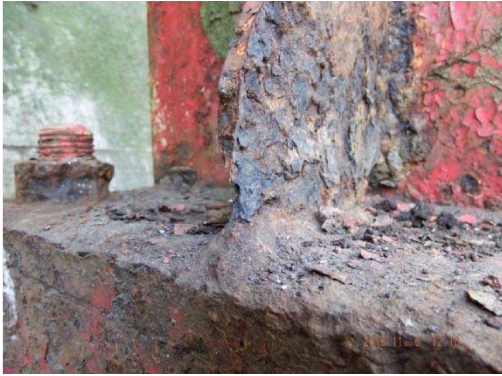
端支柱基部(断面減少)

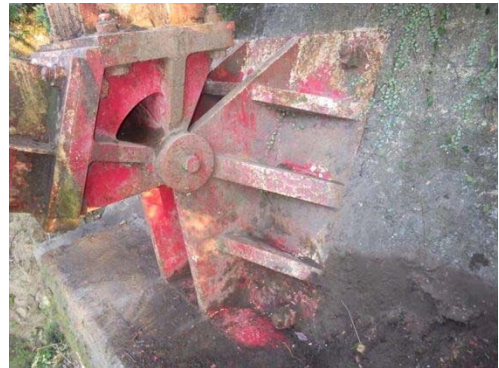
アーチアバット支承

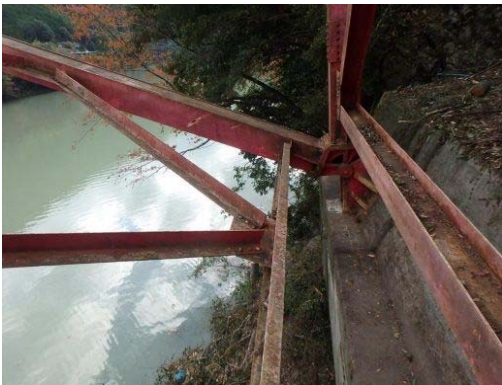
著しい腐食が見られるアーチ端部では、過去の洪水の影響と考えられる土砂堆積等により常時湿潤環境の影響を受け、一部の補剛材で腐食による断面減少も確認される。

アーチ基部周辺

また、アーチ基部では、湿潤環境の影響と考えられる腐食と断面減少が確認できる。応力的に厳しく構造上重要な部位であり、雨排水システムの改善とともに、構造的配慮と防食配慮を検討するとよい。

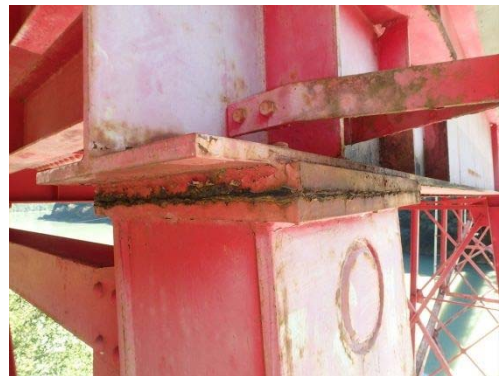
補剛桁と支柱の接合部

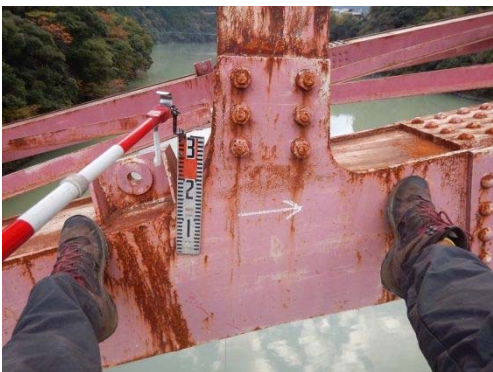
アーチリブと支柱の接合部

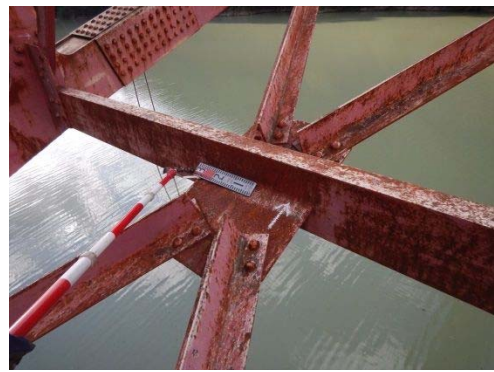
アーチ横構の接合部

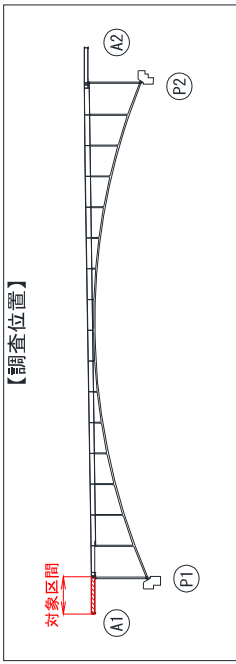
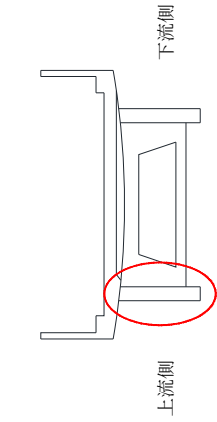
■ 側径間桁A1-P1 (上流側)

防食劣化度	主桁 O103				劣化状況・劣化原因等	塗装仕様	塗装時期	劣化状況および劣化原因・腐食環境	部位	塗装仕様	塗装時期	劣化状況および劣化原因・腐食環境	塗装仕様	塗装時期
高	ウェブ面(外側)				劣化状況および劣化原因・腐食環境など ・全体的な防食機能劣化と桁端部下端に軽微な腐食が見られる。 ・主に伸縮装置からの漏水が原因で、その他、風通しの悪さによる夾隘部の異常的な湿潤状態が考えられる。 ・漏水対策を行わない場合は、今後腐食の進行は一層速まると考えられる。また、亀裂の懸念されるゲルパパー部を有しており、出来るだけ腐食環境を改善することが望ましい。	重防食系			ウェブ面(外側)	重防食系			重防食系	
中	ウェブ面(内側)					伸縮装置を取替えても風通しの悪さは改善されないため、早めの塗替えを行うことが望ましい。(部分塗替え)			ウェブ面(内側)	一般塗装系			一般塗装系	
中	下フランジ上面					当面経過観察とし、今後定期点検時や亀裂調査時などで足場を設置するときに効率的に塗替えを行うのがよい。			下フランジ上面	重防食系			重防食系	
低	下フランジ下面					・早期の塗替えが望まれる。(部分塗替え)			下フランジ下面	重防食系			重防食系	
高	下フランジ上面				全体的にマイルドな環境に応じた軽微な防食機能の劣化が見られる程度である。主桁に覆われる部位であり、雨風や直射日光の影響を直接受けにくい。また、多少の湿潤環境ではあるが、今後劣化の進行は鈍いと考えられる。疲労亀裂が懸念される溶接部を含む部位であり、今後発生の可能性はある。桁端部に軽微な腐食が見られる。 ・主な原因は伸縮装置からの漏水や風通しの悪さであり、放置すると考えられる。	重防食系			下フランジ上面	重防食系			重防食系	
中	下フランジ下面				桁端部の補剛桁側受台に挟まれた部分で軽微な腐食の進行が見られる。 ・主な原因は伸縮装置からの漏水や風通しの悪さであり、放置すると今後劣化の進行は速まると考えられる。	重防食系			下フランジ下面	重防食系			重防食系

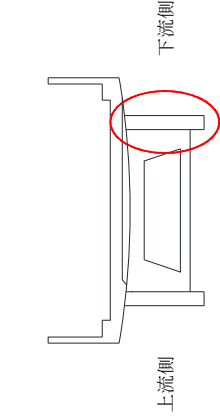
■ 側径間桁A1-P1 (下流側)

主桁 0201		主桁 0202	
部位	劣化状況および劣化原因・腐食環境など	劣化状況および劣化原因・腐食環境	塗装仕様
ウェブ面 (内側)	<ul style="list-style-type: none"> 全体的にマイルドな環境に於いた軽微な防食機能の劣化が見られる程度である。 床版と主桁に覆われる部位であり、雨風や直射日光の影響を直接受けないため、多少の湿潤環境ではあるが、今後も劣化の進行は鈍いと考えられる。 疲労亀裂が懸念される溶接部を含む部位であり、今後発生の可能性が有る塗膜剥れに留意する必要がある。 	<ul style="list-style-type: none"> 全体的にマイルドな環境に於いた軽微な防食機能の劣化が見られる程度である。 床版と主桁に覆われる部位であり、雨風や直射日光の影響を直接受けなため、多少の湿潤環境ではあるが、今後も劣化の進行は鈍いと考えられる。 疲労亀裂が懸念される溶接部を含む部位であり、今後発生の可能性が有る塗膜剥れに留意する必要がある。 	<ul style="list-style-type: none"> 当面経過観察とし、今後定期点検時や電裂調査時などで足場を設置するときに効率的に塗替えを行うのがよい。
ウェブ面 (外側)	<ul style="list-style-type: none"> 主たる伸縮装置からの漏水が原因で、その他、法面に繁茂する樹木の影響による風通しの悪さが考えられる。 上フランジにも漏水の影響による腐食が確認できると考えられる。 	<ul style="list-style-type: none"> 全体的な防食機能の劣化がみられるが軽微である。 主な原因は紫外線による経年劣化である。 また、南面に面していることから、北面より乾燥しやすい。 経年に応じたマイルドな劣化進行を今後示すと考えられる。 	<ul style="list-style-type: none"> 当面経過観察とし、今後定期点検時などで足場を設置するときに効率的に塗替えを行うのがよい。
下フランジ上面	<ul style="list-style-type: none"> 桁端部に腐食が見られるが、北面より日当たりが良いことから、北面の上流側主桁より腐食は軽微である。 主な原因は紫外線からの漏水や風通しの悪さに起因する湿潤状態であり、放置しておくことと今後劣化の進行は速まると考えられる。 	<ul style="list-style-type: none"> 全体的に防食機能の劣化が見られる。 主な原因は紫外線による経年劣化である。 南面に面しているため乾燥しやすいことが考えられる。 経年に応じたマイルドな劣化進行を今後示すと考えられる。 	<ul style="list-style-type: none"> 当面経過観察とし、今後定期点検時などで足場を設置するときに効率的に塗替えを行うのがよい。

下フランジ下面	<ul style="list-style-type: none"> 桁端部の橋座に挟まれた部分で軽微な腐食の進行が見られる。 主な原因は伸縮装置からの漏水や風通しの悪さであり、放置すると今後劣化の進行は速まると考えられる。 	<ul style="list-style-type: none"> 軽微な防食機能の劣化が見られる程度である。 南面に面している分、北面の下フランジよりは乾燥しやすく劣化程度が軽微である。 桁端部とは異なる、下フランジ下面はオープンで風通しがよく、直射日光も当たらないため紫外線による経年劣化進行も鈍いと考えられる。 	<ul style="list-style-type: none"> 当面経過観察とし、今後定期点検時などで足場を設置するときに効率的に塗替えを行うのがよい。
防食劣化度	△	△	
劣化状況・劣化原因等			
写真

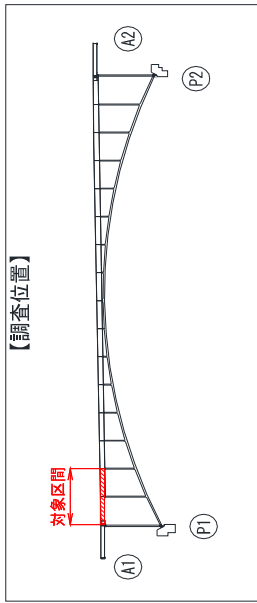
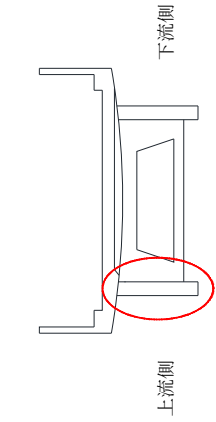
■ 中央径間桁P1-P2(上流側)

防食劣化度	ウェブ面(外側)	高
	ウェブ面(内側)	高
	下フランジ上面	低
	下フランジ下面	低

補剛桁 0102			
部位	劣化状況および劣化原因・腐食環境	塗装仕様	塗装時期
ウェブ面(外側)	<ul style="list-style-type: none"> 全体的にマイルドな環境に於いて軽微な防食機能の劣化が見られる程度である。 ウェブ下端に恒常的な滞水・湿潤による軽微な部分的な腐食が確認できているが、北に面していることもあり、南面より湿潤の継続時間が長いことも劣化を促進している要因と考えられる。 	重防食系	<ul style="list-style-type: none"> 全体的には当面経過観察としてよいが、腐食がこれ以上進行しないよう、部分的に早めの塗替えを行うことが望ましい。
ウェブ面(内側)	<ul style="list-style-type: none"> 全体的にマイルドな環境に於いて軽微な防食機能の劣化が見られる程度である。 主桁に覆われる部位であり、雨風や直射日光の影響を直接受けないため、多少の湿潤環境ではあるが、今後も劣化の進行は鈍いと考えられる。 疲労亀裂が懸念される溶接部を含む部位であり、今後発生の可能性がある。 	一般塗装系	<ul style="list-style-type: none"> 当面経過観察とし、今後定期点検時や亀裂調査時などで足場を設置するときに効率的に塗替えを行うのがよい。
下フランジ上面	<ul style="list-style-type: none"> ガルバー部に顕著な腐食が見られる。 主な原因は伸縮装置からの漏水や風通しの悪さであり、放置しておくことと、今後劣化の進行は速まると考えられる。 	重防食系	<ul style="list-style-type: none"> ガルバー部は重要な部位であり、早めの塗替えが望まれる。 (部分塗替え)
下フランジ下面	<ul style="list-style-type: none"> ガルバー部に顕著な腐食が見られる。 主な原因は伸縮装置からの漏水や風通しの悪さであり、放置しておくことと、今後劣化の進行は速まると考えられる。 伸縮装置からの漏水を放置すると、今後劣化の進行は速まると考えられるため、伸縮装置の取替えが望ましい。 	重防食系	<ul style="list-style-type: none"> 早めの塗替えが望まれる。 (部分塗替え)

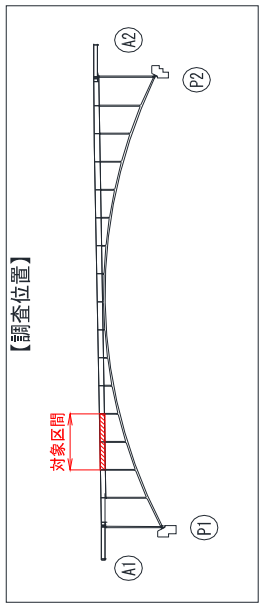
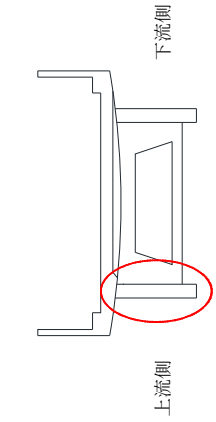
■ 中央径間桁P1-P2(上流側)

防食劣化度		補剛桁 0103		補剛桁 0104	
部位	劣化状況および劣化原因・腐食環境	劣化状況および劣化原因・腐食環境	劣化状況および劣化原因・腐食環境	塗装仕様	塗装仕様
ウェーブ面 (外側)	<ul style="list-style-type: none"> ・全体的にマイルドな環境に於いて軽微な劣化が見られる程度である。 ・張出し床版からの広い水が腐食を促進する可能性があるため、地覆補修の際に適切な水切りを設置することも有効と考えられる。 	<ul style="list-style-type: none"> ・全体的にマイルドな環境に於いて軽微な劣化が見られる程度である。 ・床版と主桁に覆われる部位であり、雨風や直射日光の影響を直接受けないため、多少の湿潤環境ではあるが、今後も劣化の進行は鈍いと考えられる。 ・疲労亀裂が懸念される溶接部を含む部位であり、今後発生の可能性が有る塗膜剥れに留意する必要がある。 	<ul style="list-style-type: none"> ・全体的にマイルドな環境に於いて軽微な劣化が見られる程度である。 ・ウェーブ下端に恒常的な滞水・湿潤の影響による点蝕が散見され、北に面しているため、多少の湿潤環境ではあるが、今後も劣化の進行は鈍いとされている要因と考えられる。 	一般塗装系	一般塗装系
ウェーブ面 (内側)	<ul style="list-style-type: none"> ・当面経過観察とし、今後定期点検時や亀裂調査するときに効率的に塗替えを行うのがよい。 	<ul style="list-style-type: none"> ・当面経過観察とし、今後定期点検時や亀裂調査するときに効率的に塗替えを行うのがよい。 	<ul style="list-style-type: none"> ・当面経過観察とし、今後定期点検時や亀裂調査するときに効率的に塗替えを行うのがよい。 	一般塗装系	一般塗装系
下フランジ上面				一般塗装系	一般塗装系
下フランジ下面				一般塗装系	一般塗装系
補剛桁 0103					
部位	劣化状況および劣化原因・腐食環境	劣化状況および劣化原因・腐食環境	劣化状況および劣化原因・腐食環境	塗装仕様	塗装仕様

ウェーブ面 (外側)	<ul style="list-style-type: none"> ・全体的にマイルドな環境に於いて軽微な劣化が見られる程度である。 ・張出し床版からの広い水が腐食を促進する可能性があるため、地覆補修の際に適切な水切りを設置することも有効と考えられる。 	<ul style="list-style-type: none"> ・全体的にマイルドな環境に於いて軽微な劣化が見られる程度である。 ・床版と主桁に覆われる部位であり、雨風や直射日光の影響を直接受けないため、多少の湿潤環境ではあるが、今後も劣化の進行は鈍いと考えられる。 ・疲労亀裂が懸念される溶接部を含む部位であり、今後発生の可能性が有る塗膜剥れに留意する必要がある。 	<ul style="list-style-type: none"> ・全体的にマイルドな環境に於いて軽微な劣化が見られる程度である。 ・ウェーブ下端に恒常的な滞水・湿潤の影響による点蝕が散見され、北に面しているため、多少の湿潤環境ではあるが、今後も劣化の進行は鈍いとされている要因と考えられる。 	一般塗装系	一般塗装系
ウェーブ面 (内側)	<ul style="list-style-type: none"> ・当面経過観察とし、今後定期点検時や亀裂調査するときに効率的に塗替えを行うのがよい。 	<ul style="list-style-type: none"> ・当面経過観察とし、今後定期点検時や亀裂調査するときに効率的に塗替えを行うのがよい。 	<ul style="list-style-type: none"> ・当面経過観察とし、今後定期点検時や亀裂調査するときに効率的に塗替えを行うのがよい。 	一般塗装系	一般塗装系
下フランジ上面				一般塗装系	一般塗装系
下フランジ下面				一般塗装系	一般塗装系
補剛桁 0104					
部位	劣化状況および劣化原因・腐食環境	劣化状況および劣化原因・腐食環境	劣化状況および劣化原因・腐食環境	塗装仕様	塗装仕様
ウェーブ面 (外側)	<ul style="list-style-type: none"> ・全体的にマイルドな環境に於いて軽微な劣化が見られる程度である。 ・ウェーブ下端に恒常的な滞水・湿潤の影響による点蝕が散見され、北に面しているため、多少の湿潤環境ではあるが、今後も劣化の進行は鈍いとされている要因と考えられる。 	<ul style="list-style-type: none"> ・全体的にマイルドな環境に於いて軽微な劣化が見られる程度である。 ・床版と主桁に覆われる部位であり、雨風や直射日光の影響を直接受けないため、多少の湿潤環境ではあるが、今後も劣化の進行は鈍いとされている要因と考えられる。 ・疲労亀裂が懸念される溶接部を含む部位であり、今後発生の可能性が有る塗膜剥れに留意する必要がある。 	<ul style="list-style-type: none"> ・全体的にマイルドな環境に於いて軽微な劣化が見られる程度である。 ・ウェーブ下端に恒常的な滞水・湿潤の影響による点蝕が散見され、北に面しているため、多少の湿潤環境ではあるが、今後も劣化の進行は鈍いとされている要因と考えられる。 	一般塗装系	一般塗装系

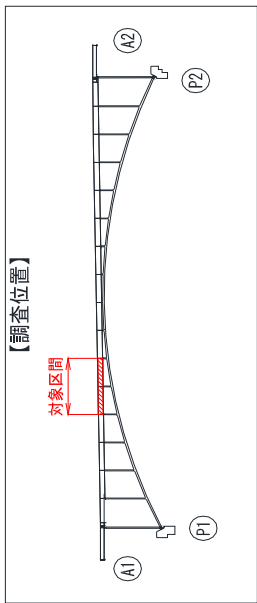
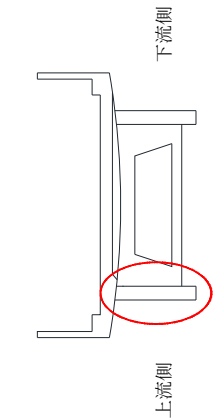
■ 中央径間桁P1-P2(上流側)

防食劣化度		補剛桁 0105		補剛桁 0106	
部位	劣化状況・劣化原因等	劣化状況および劣化原因・腐食環境	劣化状況および劣化原因・腐食環境	塗装仕様	塗装仕様
ウェーブ面(外側)		<ul style="list-style-type: none"> ・全体的にマイルドな環境に於いた軽微な防食機能の劣化が見られる程度である。 ・ウェーブ下端に恒常的な滞水・湿潤の影響による点蝕が散見され、北に面していることにより、南面より湿潤の継続時間が長いことも劣化を促進している要因と考えられる。 	<ul style="list-style-type: none"> ・全体的にマイルドな環境に於いた軽微な防食機能の劣化が見られる程度である。 ・ウェーブ下端に恒常的な滞水・湿潤の影響による点蝕が散見され、北に面していることにより、南面より湿潤の継続時間が長いことも劣化を促進している要因と考えられる。 	一般塗装系	一般塗装系
ウェーブ面(内側)		<ul style="list-style-type: none"> ・全体的にマイルドな環境に於いた軽微な防食機能の劣化が見られる程度である。 ・床版と主桁に覆われる部位であり、雨風や直射日光の影響を直接受けないため、多少の湿潤環境ではあるが、今後も劣化の進行は鈍いと考えられる。 ・疲労亀裂が懸念される溶接部を含む部位であり、今後発生の可能性が大きい。 	<ul style="list-style-type: none"> ・全体的にマイルドな環境に於いた軽微な防食機能の劣化が見られる程度である。 ・床版と主桁に覆われる部位であり、雨風や直射日光の影響を直接受けないため、多少の湿潤環境ではあるが、今後も劣化の進行は鈍いと考えられる。 ・疲労亀裂が懸念される溶接部を含む部位であり、今後発生の可能性が大きい。 	一般塗装系	一般塗装系
下フランジ上面		<ul style="list-style-type: none"> ・日射が弱い北面の影響もあり、恒常的な滞水・湿潤による軽微な腐食がウェーブとの付け根部分に確認できる。 ・放置しておくことと腐食が進行する可能性はあるが、マイルドな環境から進行速度は遅いと考えられる。 	<ul style="list-style-type: none"> ・日射が弱い北面の影響もあり、恒常的な滞水・湿潤による軽微な腐食がウェーブとの付け根部分に確認できる。 ・放置しておくことと腐食が進行する可能性はあるが、マイルドな環境から進行速度は遅いと考えられる。 	一般塗装系	一般塗装系

下フランジ下面		<ul style="list-style-type: none"> ・下フランジ下面はオープン環境であり風通しがよいため、防食機能の劣化も軽微である。 ・今後も劣化の進行は遅いと考えられる。 	<ul style="list-style-type: none"> ・下フランジ下面はオープン環境であり風通しがよいため、防食機能の劣化も軽微である。 ・今後も劣化の進行は遅いと考えられる。 	一般塗装系	一般塗装系
	写真

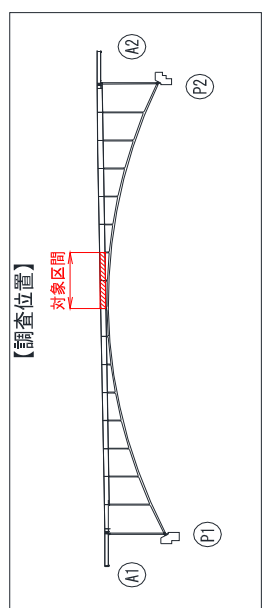
■ 中央径間桁P1-P2(上流側)

防食劣化度	ウェブ面(外側)						
	ウェブ面(内側)						
	下フランジ上面						
	下フランジ下面

補剛桁 O109							
部位	劣化状況および劣化原因・腐食環境	劣化状況および劣化原因・腐食環境	塗装仕様	塗装仕様	塗装時期	塗装時期	塗装仕様
ウェブ面(外側)	<ul style="list-style-type: none"> 全体的にマイルドな環境に比べて軽微な劣化が見られる程度である。 ウェブ下端に恒常的な滞水・湿潤の影響による点蝕が散見され、北に面していることもあり、南面より湿潤の継続時間が長いことも劣化を促進している要因と考えられる。 	<ul style="list-style-type: none"> 全体的にマイルドな環境に比べて軽微な劣化が見られる程度である。 ウェブ下端に恒常的な滞水・湿潤の影響による点蝕が散見され、北に面していることもあり、南面より湿潤の継続時間が長いことも劣化を促進している要因と考えられる。 	一般塗装系	一般塗装系	<ul style="list-style-type: none"> 当面経過観察とし、今後定期点検時や亀裂調査時などで足場を設置するときに効率的に塗替えを行うのがよい。 	<ul style="list-style-type: none"> 当面経過観察とし、今後定期点検時や亀裂調査時などで足場を設置するときに効率的に塗替えを行うのがよい。 	一般塗装系
ウェブ面(内側)	<ul style="list-style-type: none"> 全体的にマイルドな環境に比べて軽微な劣化が見られる程度である。 床版と主桁に覆われる部位であり、雨風や直射日光の影響を直接受けないため、多少の湿潤環境ではあるが、今後も劣化の進行は鈍いと考えられる。 疲労亀裂が懸念される溶接部を含む部位であり、今後発生の可能性がある。 	<ul style="list-style-type: none"> 全体的にマイルドな環境に比べて軽微な劣化が見られる程度である。 床版と主桁に覆われる部位であり、雨風や直射日光の影響を直接受けなため、多少の湿潤環境ではあるが、今後も劣化の進行は鈍いと考えられる。 疲労亀裂が懸念される溶接部を含む部位であり、今後発生の可能性がある。 	一般塗装系	一般塗装系	<ul style="list-style-type: none"> 当面経過観察とし、今後定期点検時や亀裂調査時などで足場を設置するときに効率的に塗替えを行うのがよい。 	<ul style="list-style-type: none"> 当面経過観察とし、今後定期点検時や亀裂調査時などで足場を設置するときに効率的に塗替えを行うのがよい。 	一般塗装系

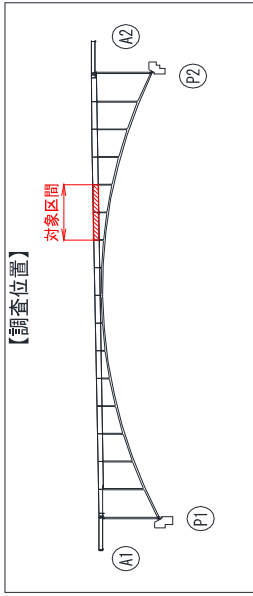
■ 中央径間桁P1-P2(上流側)

防 食 劣 化 度	ウェブ面(外側)	ウェブ面(内側)	下フランジ上面	下フランジ下面
	補剛桁 O111			
	ウェブ面(外側)	ウェブ面(内側)	下フランジ上面	下フランジ下面
	補剛桁 O112

部位	劣化状況および劣化原因・腐食環境	劣化状況および劣化原因・腐食環境	劣化状況および劣化原因・腐食環境	劣化状況および劣化原因・腐食環境
ウェブ面(外側)	<ul style="list-style-type: none"> ・全体的にマイルドな環境に於いて軽微な防食機能の劣化が見られる程度である。 ・ウェブ下端に恒常的な滞水・湿潤の影響による点蝕が散見され、北に面していることもあり、南面より湿潤の継続時間が長いことも劣化を促進している要因と考えられる。 	<ul style="list-style-type: none"> ・全体的にマイルドな環境に於いて軽微な防食機能の劣化が見られる程度である。 ・ウェブ下端に恒常的な滞水・湿潤の影響による点蝕が散見され、北に面していることもあり、南面より湿潤の継続時間が長いことも劣化を促進している要因と考えられる。 	<ul style="list-style-type: none"> ・一般的にマイルドな環境に於いて軽微な防食機能の劣化が見られる程度である。 ・床版と主桁に覆われる部位であり、雨風や直射日光の影響を直接受けないため、多少の湿潤環境ではあるが、今後も劣化の進行は鈍いと考えられる。 ・疲労亀裂が懸念される溶接部を含む部位であり、今後発生の可能性が大きい。 	<ul style="list-style-type: none"> ・一般的にマイルドな環境に於いて軽微な防食機能の劣化が見られる程度である。 ・ウェブ下端に恒常的な滞水・湿潤の影響による点蝕が散見され、北に面していることもあり、南面より湿潤の継続時間が長いことも劣化を促進している要因と考えられる。
ウェブ面(内側)	<ul style="list-style-type: none"> ・当面経過観察とし、今後定期点検時や亀裂調査するときに効果的に塗替えを行うのがよい。 	<ul style="list-style-type: none"> ・当面経過観察とし、今後定期点検時や亀裂調査するときに効果的に塗替えを行うのがよい。 	<ul style="list-style-type: none"> ・当面経過観察とし、今後定期点検時や亀裂調査するときに効果的に塗替えを行うのがよい。 	<ul style="list-style-type: none"> ・当面経過観察とし、今後定期点検時や亀裂調査するときに効果的に塗替えを行うのがよい。

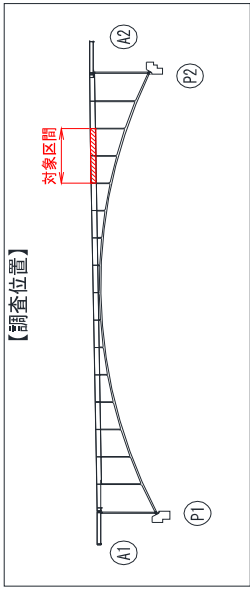
■ 中央径間桁P1-P2(上流側)

防食劣化度	ウエブ面(外側)						
	ウエブ面(内側)						
	下フランジ上面						
	下フランジ下面

補剛桁 O113							
部位	劣化状況および劣化原因・腐食環境	劣化状況および劣化原因・腐食環境	塗装仕様	塗装仕様	塗替え時期	塗替え時期	塗装仕様
ウエブ面(外側)	<ul style="list-style-type: none"> 全体的にマイルドな環境に於いた軽微な防食機能の劣化が見られる程度である。 ウエブ下端に恒常的な滞水・湿潤の影響による点蝕が散見され、北に面していることもあり、南面より湿潤の継続時間が長いことも劣化を促進している要因と考えられる。 	<ul style="list-style-type: none"> 全体的にマイルドな環境に於いた軽微な防食機能の劣化が見られる程度である。 ウエブ下端に恒常的な滞水・湿潤の影響による点蝕が散見され、北に面していることもあり、南面より湿潤の継続時間が長いことも劣化を促進している要因と考えられる。 	一般塗装系	一般塗装系	<ul style="list-style-type: none"> 当面経過観察とし、今後定期点検時や亀裂調査するときに効率的に塗替えを行うのがよい。 	<ul style="list-style-type: none"> 当面経過観察とし、今後定期点検時や亀裂調査するときに効率的に塗替えを行うのがよい。 	一般塗装系
ウエブ面(内側)	<ul style="list-style-type: none"> 全体的にマイルドな環境に於いた軽微な防食機能の劣化が見られる程度である。 主桁に覆われる部位であり、雨風や直射日光の影響を直接受けないため、多少の湿潤環境ではあるが、今後も劣化の進行は鈍いと考えられる。 疲労亀裂が懸念される溶接部を含む部位であり、今後発生の可能性がある。 	<ul style="list-style-type: none"> 全体的にマイルドな環境に於いた軽微な防食機能の劣化が見られる程度である。 主桁に覆われる部位であり、雨風や直射日光の影響を直接受けなため、多少の湿潤環境ではあるが、今後も劣化の進行は鈍いと考えられる。 疲労亀裂が懸念される溶接部を含む部位であり、今後発生の可能性がある。 	一般塗装系	一般塗装系	<ul style="list-style-type: none"> 当面経過観察とし、今後定期点検時や亀裂調査するときに効率的に塗替えを行うのがよい。 	<ul style="list-style-type: none"> 当面経過観察とし、今後定期点検時や亀裂調査するときに効率的に塗替えを行うのがよい。 	一般塗装系

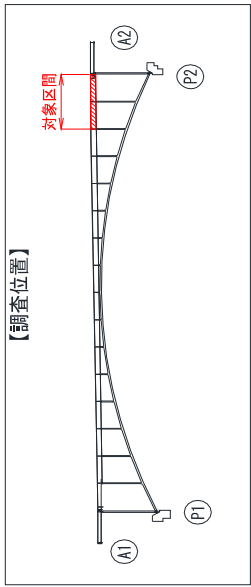
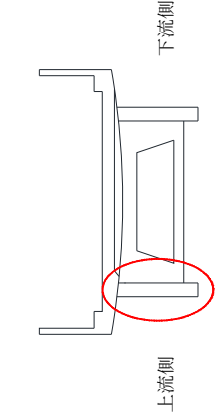
■ 中央径間桁P1-P2(上流側)

防食劣化度	補剛桁 O115				補剛桁 O116			
	部位	劣化状況および劣化原因・腐食環境	塗装仕様	部位	劣化状況および劣化原因・腐食環境	塗装仕様	塗装時期	塗装仕様
防食劣化度	ウェーブ面 (外側)	・全体的にマイルドな環境に於ける防食機能の劣化が見られる程度である。 ・ウェーブ面下部に恒常的な漏水・湿潤の影響による点錆が散見され、北に面していることとあり、南面より湿潤の継続時間が長いことも劣化を促進している要因と考えられる。	一般塗装系	ウェーブ面 (外側)	・全体的な防食機能の劣化とガルバ一部に顕著な腐食が見られる。 ・主に伸縮装置からの漏水が原因で、その他、風通しの悪さによる狭い箇所の恒常的な湿潤状態が考えられる。 ・漏水対策を行わない場合は、今後腐食の進行は一層速まると考えられる。 ・排水受けマスから樹木が生育し、排水障害や風通しの悪さを引き起こしているため、速やかに撤去を行う必要がある。	一般塗装系	・部分的に腐食が進行しているため、早めの塗替えを行うことが望ましい。 (部分塗替え)	重防食系
	ウェーブ面 (内側)	・全体的にマイルドな環境に於ける防食機能の劣化が見られる程度である。 ・主桁に覆われる部位であり、雨風や直射日光の影響を直接受けないため、多少の湿潤環境ではあるが、今後も劣化の進行は鈍いと考えられる。 ・疲労亀裂が懸念される溶接部を含む部位であり、今後発生の可能性がある。	一般塗装系	ウェーブ面 (内側)	・全体的にマイルドな環境に於ける防食機能の劣化が見られる程度である。 ・床版と主桁に覆われる部位であり、雨風や直射日光の影響を直接受けないため、多少の湿潤環境ではあるが、今後も劣化の進行は鈍いと考えられる。 ・疲労亀裂が懸念される溶接部を含む部位であり、今後発生の可能性がある。	一般塗装系	・当面経過観察とし、今後定期点検時や亀裂調査時などで足場を設置するときに効率的に塗替えを行うのがよい。	一般塗装系
	下フランジ上面	・下フランジ下面はオープン環境であり風通しがよいため、防食機能の劣化も軽微である。 ・今後も劣化の進行は遅いと考えられる。	一般塗装系	下フランジ上面	・ガルバ一部に顕著な腐食が見られる。 ・主な原因は伸縮装置からの漏水や風通しの悪さであり、放置しておくことと今後劣化の進行は速まると考えられる。	一般塗装系	・当面経過観察とし、今後定期点検時や亀裂調査時などで足場を設置するときに効率的に塗替えを行うのがよい。	重防食系

下フランジ下面	・下フランジ下面はオープン環境であり風通しがよいため、防食機能の劣化も軽微である。 ・今後も劣化の進行は遅いと考えられる。	一般塗装系	下フランジ下面	・ガルバ一部に顕著な腐食が見られる。 ・主な原因は伸縮装置からの漏水や風通しの悪さであり、放置しておくことと今後劣化の進行は速まると考えられる。	一般塗装系	・当面経過観察とし、今後定期点検時や亀裂調査時などで足場を設置するときに効率的に塗替えを行うのがよい。	重防食系
劣化状況・劣化原因等								
写真

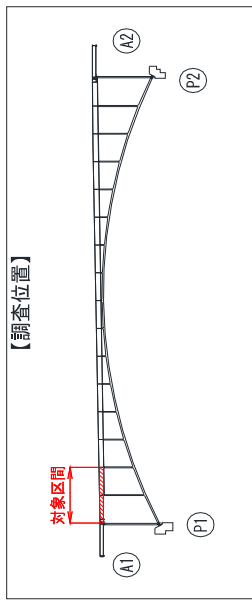
■ 中央径間桁P1-P2(下流側)

補剛桁 0201					補剛桁 0202					
部位	劣化状況および劣化原因・腐食環境	劣化状況および劣化原因・腐食環境	塗装仕様	塗替え時期	塗装仕様	塗替え時期	劣化状況および劣化原因・腐食環境	塗装仕様	塗替え時期	
ウェブ面(内側)	<ul style="list-style-type: none"> 全体的にマイルドな環境に曝された軽微な腐食環境の劣化が見られる程度である。 床版と主桁に覆われる部位であり、雨風や直射日光の影響を直接受けにくい。 ため、多少の湿潤環境ではあるが、今後も劣化の進行は鈍いと考えられる。 疲労亀裂が懸念される溶接部を含む部位であり、今後発生の可能性はある。 	<ul style="list-style-type: none"> 全体的にマイルドな環境に曝された軽微な腐食環境の劣化が見られる程度である。 床版と主桁に覆われる部位であり、雨風や直射日光の影響を直接受けにくい。 ため、多少の湿潤環境ではあるが、今後も劣化の進行は鈍いと考えられる。 疲労亀裂が懸念される溶接部を含む部位であり、今後発生の可能性はある。 	一般塗装系	<ul style="list-style-type: none"> 当面経過観察とし、今後定期点検時や亀裂調査時などに効率的に塗替えを行うのがよい。 	一般塗装系	<ul style="list-style-type: none"> 当面経過観察とし、今後定期点検時や亀裂調査時などに効率的に塗替えを行うのがよい。 	ウェブ面(内側)	<ul style="list-style-type: none"> 全体的にマイルドな環境に曝された軽微な腐食環境の劣化が見られる程度である。 床版と主桁に覆われる部位であり、雨風や直射日光の影響を直接受けにくい。 ため、多少の湿潤環境ではあるが、今後も劣化の進行は鈍いと考えられる。 疲労亀裂が懸念される溶接部を含む部位であり、今後発生の可能性はある。 	一般塗装系	<ul style="list-style-type: none"> 当面経過観察とし、今後定期点検時や亀裂調査時などに効率的に塗替えを行うのがよい。

ウェブ面(外側)	<ul style="list-style-type: none"> 全体的な防食機能の劣化とガルバー下部に顕著な腐食が見られる。 主に伸縮装置からの漏水が原因で、その他、風通しの悪さによる狭隙部の恒常的な湿潤状態が考えられる。 漏水対策を行わない場合は、今後腐食の進行は一層速まると考えられる。 	<ul style="list-style-type: none"> 全体的な防食機能の劣化とガルバー下部に顕著な腐食が見られる。 主に伸縮装置からの漏水が原因で、その他、風通しの悪さによる狭隙部の恒常的な湿潤状態が考えられる。 漏水対策を行わない場合は、今後腐食の進行は一層速まると考えられる。 	重防食系	<ul style="list-style-type: none"> 部分的に腐食が進行しているため、早めの塗替えを行うことが望ましい。 (部分塗替え) 	重防食系	<ul style="list-style-type: none"> 部分的に腐食が進行しているため、早めの塗替えを行うことが望ましい。 (部分塗替え) 	ウェブ面(外側)	<ul style="list-style-type: none"> 全体的な防食機能の劣化とガルバー下部に顕著な腐食が見られる。 主に伸縮装置からの漏水が原因で、その他、風通しの悪さによる狭隙部の恒常的な湿潤状態が考えられる。 漏水対策を行わない場合は、今後腐食の進行は一層速まると考えられる。 	重防食系	<ul style="list-style-type: none"> 部分的に腐食が進行しているため、早めの塗替えを行うことが望ましい。 (部分塗替え)
下フランジ上面	<ul style="list-style-type: none"> ガルバー一部に顕著な腐食が見られる。 主な原因は伸縮装置からの漏水や風通しの悪さであり、放置しておくこと、今後劣化の進行は速まると考えられる。 	<ul style="list-style-type: none"> ガルバー一部に顕著な腐食が見られる。 主な原因は伸縮装置からの漏水や風通しの悪さであり、放置しておくこと、今後劣化の進行は速まると考えられる。 	重防食系	<ul style="list-style-type: none"> ガルバー一部は重要な部位であり、早めの塗替えが望まれる。 (部分塗替え) 	重防食系	<ul style="list-style-type: none"> ガルバー一部は重要な部位であり、早めの塗替えが望まれる。 (部分塗替え) 	下フランジ上面	<ul style="list-style-type: none"> ウェブの付け根部に恒常的な漏水・湿潤によると考えられる腐食が確認できる。 腐食が進行する可能性があるため、部分的な早めの塗替えが望ましい。 	重防食系	<ul style="list-style-type: none"> ウェブの付け根部に恒常的な漏水・湿潤によると考えられる腐食が確認できる。 腐食が進行する可能性があるため、部分的な早めの塗替えが望ましい。

下フランジ下面	<ul style="list-style-type: none"> ガルバー一部は漏水の影響により下面まで水がまわり軽微な腐食を示している。 伸縮装置からの漏水を放置すると、今後劣化の進行は速まると考えられるため、伸縮装置の取替えが望ましい。 	<ul style="list-style-type: none"> ガルバー一部は漏水の影響により下面まで水がまわり軽微な腐食を示している。 伸縮装置からの漏水を放置すると、今後劣化の進行は速まると考えられるため、伸縮装置の取替えが望ましい。 	重防食系	<ul style="list-style-type: none"> 早めの塗替えが望まれる。 (部分塗替え) 	重防食系	<ul style="list-style-type: none"> 早めの塗替えが望まれる。 (部分塗替え) 	下フランジ下面	<ul style="list-style-type: none"> 下フランジ下面はオープン環境であり風通しがよいため、防食機能の劣化も軽微である。 今後劣化の進行は遅いと考えられる。 	重防食系	<ul style="list-style-type: none"> 下フランジ下面はオープン環境であり風通しがよいため、防食機能の劣化も軽微である。 今後劣化の進行は遅いと考えられる。

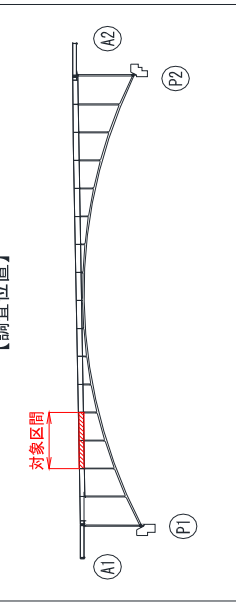
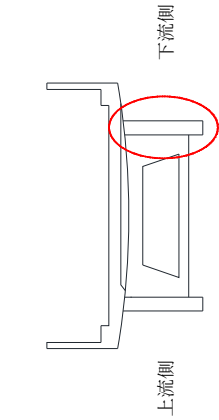
■ 中央径間桁P1-P2(下流側)

補剛桁 0203					
部位	劣化状況および劣化原因・腐食環境	劣化状況および劣化原因・腐食環境	塗装仕様	塗装仕様	塗装仕様
ウェブ面(内側)	<ul style="list-style-type: none"> 全体的にマイルドな環境に応じた軽微な劣化が見られる程度である。 床版と主桁に覆われる部位であり、雨風や直射日光の影響を直接受けにくい。 ため、多少の湿潤環境ではあるが、今後も劣化の進行は鈍いと考えられる。 疲労亀裂が懸念される溶接部を含む部位であり、今後発生の可能性が有る塗膜剥れに留意する必要がある。 	<ul style="list-style-type: none"> 全体的にマイルドな環境に応じた軽微な劣化が見られる程度である。 床版と主桁に覆われる部位であり、雨風や直射日光の影響を直接受けにくい。 ため、多少の湿潤環境ではあるが、今後も劣化の進行は鈍いと考えられる。 疲労亀裂が懸念される溶接部を含む部位であり、今後発生の可能性が有る塗膜剥れに留意する必要がある。 	一般塗装系	一般塗装系	一般塗装系
ウェブ面(外側)	<ul style="list-style-type: none"> 全体的にマイルドな環境に応じた軽微な劣化が見られる。 北面より南面に恒常的な潜水・湿潤により日重化が進んでいる。 ウェブ下端に恒常的な潜水・湿潤により部分的な腐食が確認できる。 南面に面していることから北面より乾燥しやすいと考えられるが、北面より腐食の進行は進んでいる状況である。 南面の方が、風雨に曝されやすいことが原因として考えられる。 	<ul style="list-style-type: none"> 全体的には当面経過観察としてよいが、腐食がこれ以上進行しないよう、部分的に早めの塗替えを行うことが望ましい。 	一般塗装系	一般塗装系	一般塗装系
下フランジ上面	<ul style="list-style-type: none"> ウェブの付け根部に恒常的な潜水・湿潤によると考えられる腐食が確認できる。 放置しておくことと腐食が進行する可能性があるため、部分的な早めの塗替えが望ましい。 	<ul style="list-style-type: none"> 全体的には当面経過観察としてよいが、腐食がこれ以上進行しないよう、部分的に早めの塗替えを行うことが望ましい。 	一般塗装系	一般塗装系	一般塗装系

下フランジ下面	<ul style="list-style-type: none"> 下フランジ下面はオープン環境であり風通しがよいため、防食機能の劣化も軽微である。 今後劣化の進行は遅いと考えられる。 	<ul style="list-style-type: none"> 当面経過観察とし、今後定期点検時や亀裂調査など足場を設ける際に効果的に塗替えを行うのがよい。 	一般塗装系	一般塗装系	一般塗装系

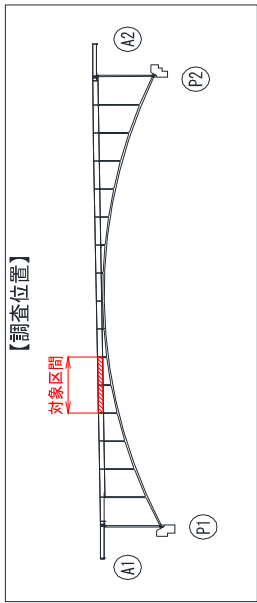
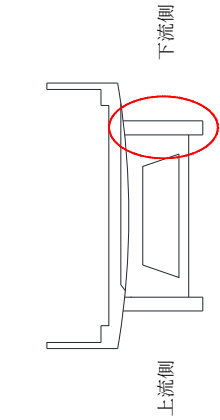
■ 中央径間桁P1-P2(下流側)

防食劣化度		補剛桁 0206		補剛桁 0206	
ウエブ面(内側)		ウエブ面(内側)		ウエブ面(内側)	
ウエブ面(外側)		ウエブ面(外側)		ウエブ面(外側)	
下フランジ上面		下フランジ上面		下フランジ上面	
下フランジ下面		下フランジ下面		下フランジ下面	
部位	劣化状況・劣化原因等	劣化状況および劣化原因・腐食環境	塗替え時期	塗装仕様	塗装仕様
ウエブ面(内側)	<ul style="list-style-type: none"> 全体的にマイルドな環境に比べて軽微な劣化が見られる程度である。 床版と主桁に覆われる部位であり、雨風や直射日光の影響を直接受けにくい。 ため、多少の湿潤環境ではあるが、今後も劣化の進行は鈍いと考えられる。 疲労亀裂が懸念される溶接部を含む部位であり、今後発生の可能性が有る塗膜剥れに留意する必要がある。 	<ul style="list-style-type: none"> 劣化状況および劣化原因・腐食環境 全体的にマイルドな環境に比べて軽微な劣化が見られる程度である。 床版と主桁に覆われる部位であり、雨風や直射日光の影響を直接受けにくい。 ため、多少の湿潤環境ではあるが、今後も劣化の進行は鈍いと考えられる。 疲労亀裂が懸念される溶接部を含む部位であり、今後発生の可能性が有る塗膜剥れに留意する必要がある。 	<ul style="list-style-type: none"> 当面経過観察とし、今後定期点検時や亀裂調査時などで足場を設置するときに効率的に塗替えを行うのがよい。 	一般塗装系	一般塗装系
ウエブ面(外側)	<ul style="list-style-type: none"> 全体的にマイルドな環境に比べて軽微な劣化が見られる程度である。 北面より南面に恒常的な潜水・湿潤により日重化が進んでいる。 ウエブ下端に恒常的な潜水・湿潤により部分的な腐食が確認できる。 南面に面していることから北面より乾燥しやすいと考えられるが、北面より腐食の進行は進んでいる状況である。 南面の方が、風雨に曝されやすいことが原因として考えられる。 	<ul style="list-style-type: none"> 劣化状況および劣化原因・腐食環境 全体的にマイルドな環境に比べて軽微な劣化が見られる程度である。 北面より南面に恒常的な潜水・湿潤により日重化が進んでいる。 ウエブ下端に恒常的な潜水・湿潤により部分的な腐食が確認できる。 南面に面していることから北面より乾燥しやすいと考えられるが、北面より腐食の進行は進んでいる状況である。 南面の方が、風雨に曝されやすいことが原因として考えられる。 	<ul style="list-style-type: none"> 全体的には当面経過観察としてよいが、腐食がこれ以上進行しないよう、部分的に早めの塗替えを行うことが望ましい。 	一般塗装系	一般塗装系

下フランジ上面	<ul style="list-style-type: none"> ウエブの付け根部に恒常的な潜水・湿潤によると考えられる腐食が確認できる。 放置しておくとも腐食が進行する可能性があるため、部分的な早めの塗替えが望ましい。 	<ul style="list-style-type: none"> 劣化状況および劣化原因・腐食環境 ウエブの付け根部に恒常的な潜水・湿潤によると考えられる腐食が確認できる。 放置しておくとも腐食が進行する可能性があるため、部分的な早めの塗替えが望ましい。 	<ul style="list-style-type: none"> 全体的には当面経過観察としてよいが、腐食がこれ以上進行しないよう、部分的に早めの塗替えを行うことが望ましい。 	一般塗装系	一般塗装系
下フランジ下面	<ul style="list-style-type: none"> 下フランジ下面はオープン環境であり風通しがよいため、防食機能の劣化も軽微である。 今後劣化の進行は遅いと考えられる。 	<ul style="list-style-type: none"> 劣化状況および劣化原因・腐食環境 下フランジ下面はオープン環境であり風通しがよいため、防食機能の劣化も軽微である。 今後劣化の進行は遅いと考えられる。 	<ul style="list-style-type: none"> 当面経過観察とし、今後定期点検時や亀裂調査時などで足場を設置するときに効率的に塗替えを行うのがよい。 	一般塗装系	一般塗装系
写真

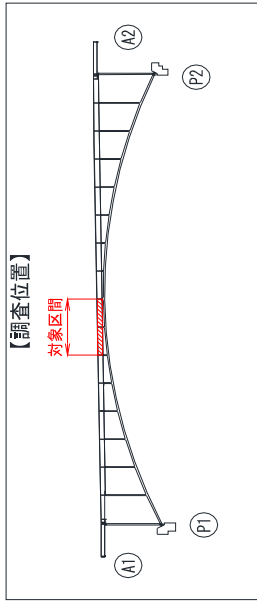
■ 中央径間桁P1-P2(下流側)

補剛桁 0208						
部位	劣化状況および劣化原因・腐食環境	劣化状況および劣化原因・腐食環境	塗替え時期	塗替え時期	塗装仕様	塗装仕様
ウェブ面(内側)	<ul style="list-style-type: none"> 全体的にマイルドな環境に比べて軽微な劣化が見られる程度である。 床版と主桁に覆われる部位であり、雨風や直射日光の影響を直接受けにくい。 ため、多少の湿潤環境ではあるが、今後も劣化の進行は鈍いと考えられる。 疲労亀裂が懸念される溶接部を含む部位であり、今後発生の可能性が大きい。 	<ul style="list-style-type: none"> 全体的にマイルドな環境に比べて軽微な劣化が見られる程度である。 床版と主桁に覆われる部位であり、雨風や直射日光の影響を直接受けにくい。 ため、多少の湿潤環境ではあるが、今後も劣化の進行は鈍いと考えられる。 疲労亀裂が懸念される溶接部を含む部位であり、今後発生の可能性が大きい。 	<ul style="list-style-type: none"> 当面経過観察とし、今後定期点検時や亀裂調査時などで足場を設置するときに効率的に塗替えを行うのがよい。 	<ul style="list-style-type: none"> 当面経過観察とし、今後定期点検時や亀裂調査時などで足場を設置するときに効率的に塗替えを行うのがよい。 	一般塗装系	一般塗装系
ウェブ面(外側)	<ul style="list-style-type: none"> 全体的にマイルドな環境に比べて軽微な劣化が見られる程度である。 北面より南面に恒常的な潜水・湿潤により日重化が進んでいる。 ウェーブ下端に恒常的な潜水・湿潤により部分的な腐食が確認できる。南面に面していることから北面より乾燥しやすいと考えられるが、北面より腐食の進行は進んでいる状況である。 南面の方が、風雨に曝されやすいこととして考えられる。 	<ul style="list-style-type: none"> 全体的にマイルドな環境に比べて軽微な劣化が見られる程度である。 北面より南面に恒常的な潜水・湿潤により日重化が進んでいる。 ウェーブ下端に恒常的な潜水・湿潤により部分的な腐食が確認できる。南面に面していることから北面より乾燥しやすいと考えられるが、北面より腐食の進行は進んでいる状況である。 南面の方が、風雨に曝されやすいこととして考えられる。 	<ul style="list-style-type: none"> 全体的には当面経過観察としてよいが、腐食がこれ以上進行しないよう、部分的に早めの塗替えを行うことが望ましい。 	<ul style="list-style-type: none"> 全体的には当面経過観察としてよいが、腐食がこれ以上進行しないよう、部分的に早めの塗替えを行うことが望ましい。 	一般塗装系	一般塗装系

下フランジ上面	<ul style="list-style-type: none"> ウェーブの付け根部に恒常的な潜水・湿潤によると考えられる腐食が確認できる。 放置しておくことと腐食が進行する可能性があるため、部分的な早めの塗替えが望ましい。 	<ul style="list-style-type: none"> ウェーブの付け根部に恒常的な潜水・湿潤によると考えられる腐食が確認できる。 放置しておくことと腐食が進行する可能性があるため、部分的な早めの塗替えが望ましい。 	<ul style="list-style-type: none"> 当面経過観察とし、今後定期点検時や亀裂調査時などで足場を設置するときに効率的に塗替えを行うのがよい。 	<ul style="list-style-type: none"> 当面経過観察とし、今後定期点検時や亀裂調査時などで足場を設置するときに効率的に塗替えを行うのがよい。 	一般塗装系	一般塗装系
下フランジ下面	<ul style="list-style-type: none"> 下フランジ下面はアーチリブが接近していることから少し風通しが悪い。 ため、防食機能の劣化も軽微であるが他の下フランジよりは若干進んでいる。 今後劣化の進行は遅いと考えられる。 	<ul style="list-style-type: none"> 下フランジ下面はアーチリブが接近していることから少し風通しが悪い。 ため、防食機能の劣化も軽微であるが他の下フランジよりは若干進んでいる。 今後劣化の進行は遅いと考えられる。 	<ul style="list-style-type: none"> 当面経過観察とし、今後定期点検時や亀裂調査時などで足場を設置するときに効率的に塗替えを行うのがよい。 	<ul style="list-style-type: none"> 当面経過観察とし、今後定期点検時や亀裂調査時などで足場を設置するときに効率的に塗替えを行うのがよい。 	一般塗装系	一般塗装系

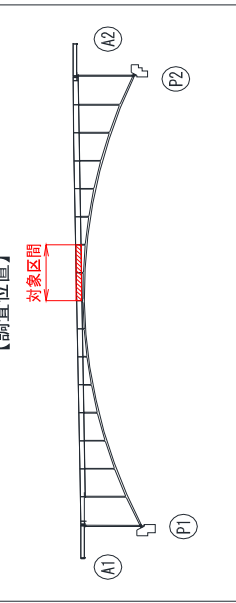
■ 中央径間桁P1-P2(下流側)

補剛桁 0209				
部位	劣化状況および劣化原因・腐食環境	劣化状況および劣化原因・腐食環境	塗替え時期	塗装仕様
ウエブ面(内側)	<ul style="list-style-type: none"> 全体的にマイルドな環境に比べて軽微な防食機能の劣化が見られる程度である。 床版と主桁に覆われる部位であり、雨風や直射日光の影響を直接受けにくい。 ため、多少の湿潤環境ではあるが、今後も劣化の進行は鈍いと考えられる。 疲労亀裂が懸念される溶接部を含む部位であり、今後発生の可能性が有る塗膜剥れに留意する必要がある。 	<ul style="list-style-type: none"> 全体的にマイルドな環境に比べて軽微な防食機能の劣化が見られる程度である。 床版と主桁に覆われる部位であり、雨風や直射日光の影響を直接受けにくい。 ため、多少の湿潤環境ではあるが、今後も劣化の進行は鈍いと考えられる。 疲労亀裂が懸念される溶接部を含む部位であり、今後発生の可能性が有る塗膜剥れに留意する必要がある。 	<ul style="list-style-type: none"> 当面経過観察とし、今後定期点検時や亀裂調査時などで足場を設置するときに効率的に塗替えを行うのがよい。 	一般塗装系
ウエブ面(外側)	<ul style="list-style-type: none"> 全体的にマイルドな環境に比べて軽微な防食機能の劣化が見られる。 北面より南面に比べて日射の影響により日重化が進んでいる。 ウエブ下端に恒常的な滞水・湿潤により部分的な腐食が確認できる。 南面に面していることから北面より乾燥しやすいと考えられるが、北面より腐食の進行は進んでいる状況である。 南面の方が、風雨に曝されやすいことが原因として考えられる。 	<ul style="list-style-type: none"> 全体的には当面経過観察としてよいが、腐食がこれ以上進行しないよう、部分的に早めの塗替えを行うことが望ましい。 	<ul style="list-style-type: none"> 全体的には当面経過観察としてよいが、腐食がこれ以上進行しないよう、部分的に早めの塗替えを行うことが望ましい。 	一般塗装系

下フランジ上面	<ul style="list-style-type: none"> ウエブの付け根部に恒常的な滞水・湿潤によると考えられる腐食が確認できる。 放置しておくこと腐食が進行する可能性があるため、部分的な早めの塗替えが望ましい。 	<ul style="list-style-type: none"> ウエブの付け根部に恒常的な滞水・湿潤によると考えられる腐食が確認できる。 放置しておくこと腐食が進行する可能性があるため、部分的な早めの塗替えが望ましい。 	<ul style="list-style-type: none"> 当面経過観察とし、今後定期点検時や亀裂調査時などで足場を設置するときに効率的に塗替えを行うのがよい。 	一般塗装系
下フランジ下面	<ul style="list-style-type: none"> 下フランジ下面はアーチリブが接近していることから少し風通しが悪い。 ため、防食機能の劣化も軽微であるが他の下フランジよりは若干進んでいる。 今後も劣化の進行は遅いと考えられる。 	<ul style="list-style-type: none"> 下フランジ下面はアーチリブが接近していることから少し風通しが悪い。 ため、防食機能の劣化も軽微であるが他の下フランジよりは若干進んでいる。 今後も劣化の進行は遅いと考えられる。 	<ul style="list-style-type: none"> 当面経過観察とし、今後定期点検時や亀裂調査時などで足場を設置するときに効率的に塗替えを行うのがよい。 	一般塗装系

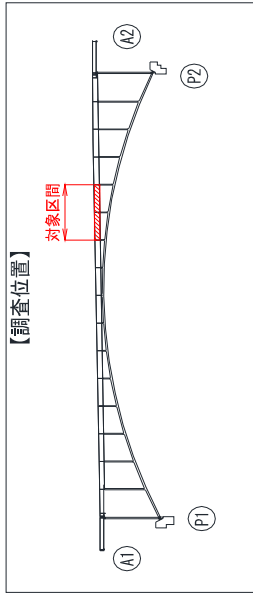
■ 中央間桁P1-P2(下流側)

補剛桁 0211						
部位	劣化状況および劣化原因・腐食環境	劣化状況および劣化原因・腐食環境	塗装仕様	塗装仕様	塗装時期	塗装仕様
ウェブ面(内側)	<ul style="list-style-type: none"> 全体的にマイルドな環境に比べて軽微な劣化が見られる程度である。 床版と主桁に覆われる部位であり、雨風や直射日光の影響を直接受けにくい。 ため、多少の湿潤環境ではあるが、今後も劣化の進行は鈍いと考えられる。 疲労亀裂が懸念される溶接部を含む部位であり、今後発生の可能性が有る塗膜剥れに留意する必要がある。 	<ul style="list-style-type: none"> 全体的にマイルドな環境に比べて軽微な劣化が見られる程度である。 床版と主桁に覆われる部位であり、雨風や直射日光の影響を直接受けにくい。 ため、多少の湿潤環境ではあるが、今後も劣化の進行は鈍いと考えられる。 疲労亀裂が懸念される溶接部を含む部位であり、今後発生の可能性が有る塗膜剥れに留意する必要がある。 	一般塗装系	一般塗装系	<ul style="list-style-type: none"> 当面経過観察とし、今後定期点検時や亀裂調査時などで足場を設置するときに効率的に塗替えを行うのがよい。 	一般塗装系
ウェブ面(外側)	<ul style="list-style-type: none"> 全体的にマイルドな環境に比べて軽微な劣化が見られる。 北面より南面に比べて日射の影響により日重化が進んでいる。 ウェブ下端に恒常的な潜水・湿潤による部分的な腐食が確認できる。 南面に面していることから北面より乾燥しやすいと考えられるが、北面より腐食の進行は進んでいる状況である。 南面の方が、風雨に曝されやすいことが原因として考えられる。 	<ul style="list-style-type: none"> 全体的にマイルドな環境に比べて軽微な劣化が見られる。 北面より南面に比べて日射の影響により日重化が進んでいる。 ウェブ下端に恒常的な潜水・湿潤による部分的な腐食が確認できる。 南面に面していることから北面より乾燥しやすいと考えられるが、北面より腐食の進行は進んでいる状況である。 南面の方が、風雨に曝されやすいことが原因として考えられる。 	一般塗装系	一般塗装系	<ul style="list-style-type: none"> 全体的には当面経過観察としてよいが、腐食がこれ以上進行しないよう、部分的に早めの塗替えを行うことが望ましい。 	一般塗装系

下フランジ上面	<ul style="list-style-type: none"> ウェブの付け根部に恒常的な潜水・湿潤によると考えられる腐食が確認できる。 放置しておくことと腐食が進行する可能性があるため、部分的な早めの塗替えが望ましい。 	<ul style="list-style-type: none"> ウェブの付け根部に恒常的な潜水・湿潤によると考えられる腐食が確認できる。 放置しておくことと腐食が進行する可能性があるため、部分的な早めの塗替えが望ましい。 	一般塗装系	一般塗装系	<ul style="list-style-type: none"> 全体的には当面経過観察とし、今後定期点検時や亀裂調査時などで足場を設置するときに効率的に塗替えを行うのがよい。 	一般塗装系
下フランジ下面	<ul style="list-style-type: none"> 下フランジ下面はオープン環境であり風通しがよいため、防食機能の劣化も軽微である。 今後劣化の進行は遅いと考えられる。 	<ul style="list-style-type: none"> 下フランジ下面はオープン環境であり風通しがよいため、防食機能の劣化も軽微である。 今後劣化の進行は遅いと考えられる。 	一般塗装系	一般塗装系	<ul style="list-style-type: none"> 当面経過観察とし、今後定期点検時や亀裂調査時などで足場を設置するときに効率的に塗替えを行うのがよい。 	一般塗装系

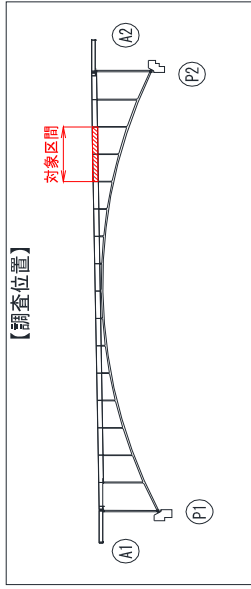
■ 中央径間桁P1-P2(下流側)

補剛桁 0213						
部位	劣化状況および劣化原因・腐食環境	劣化状況および劣化原因・腐食環境	塗装仕様	塗装時期	塗装仕様	劣化状況・劣化原因等
ウェブ面(内側)	<ul style="list-style-type: none"> 全体的にマイルドな環境に比べて軽微な劣化が見られる程度である。 床版と主桁に覆われる部位であり、雨風や直射日光の影響を直接受けにくい。 ため、多少の湿潤環境ではあるが、今後も劣化の進行は鈍いと考えられる。 疲労亀裂が懸念される溶接部を含む部位であり、今後発生の可能性が有る塗膜剥れに留意する必要がある。 	<ul style="list-style-type: none"> 全体的にマイルドな環境に比べて軽微な劣化が見られる程度である。 床版と主桁に覆われる部位であり、雨風や直射日光の影響を直接受けにくい。 ため、多少の湿潤環境ではあるが、今後も劣化の進行は鈍いと考えられる。 疲労亀裂が懸念される溶接部を含む部位であり、今後発生の可能性が有る塗膜剥れに留意する必要がある。 	一般塗装系	<ul style="list-style-type: none"> 当面経過観察とし、今後定期点検時や亀裂調査時などで足場を設け、劣化の進行状況を確認する。 	一般塗装系	
ウェブ面(外側)	<ul style="list-style-type: none"> 全体的にマイルドな環境に比べて軽微な劣化が見られる程度である。 床版と主桁に覆われる部位であり、雨風や直射日光の影響を直接受けにくい。 ため、多少の湿潤環境ではあるが、今後も劣化の進行は鈍いと考えられる。 疲労亀裂が懸念される溶接部を含む部位であり、今後発生の可能性が有る塗膜剥れに留意する必要がある。 	<ul style="list-style-type: none"> 全体的にマイルドな環境に比べて軽微な劣化が見られる程度である。 床版と主桁に覆われる部位であり、雨風や直射日光の影響を直接受けにくい。 ため、多少の湿潤環境ではあるが、今後も劣化の進行は鈍いと考えられる。 疲労亀裂が懸念される溶接部を含む部位であり、今後発生の可能性が有る塗膜剥れに留意する必要がある。 	一般塗装系	<ul style="list-style-type: none"> 当面経過観察とし、今後定期点検時や亀裂調査時などで足場を設け、劣化の進行状況を確認する。 	一般塗装系

下フランジ上面	<ul style="list-style-type: none"> ウェブの付け根部に恒常的な滞水・湿潤による考えられる腐食が確認できる。 放置しておくことと腐食が進行する可能性があるため、部分的な早めの塗替えが望ましい。 	<ul style="list-style-type: none"> ウェブの付け根部に恒常的な滞水・湿潤による考えられる腐食が確認できる。 放置しておくことと腐食が進行する可能性があるため、部分的な早めの塗替えが望ましい。 	一般塗装系	<ul style="list-style-type: none"> 当面経過観察とし、今後定期点検時や亀裂調査時などで足場を設け、劣化の進行状況を確認する。 	一般塗装系	
下フランジ下面	<ul style="list-style-type: none"> 下フランジ下面はオープン環境であり風通しがよいため、防食機能の劣化も軽微である。 今後劣化の進行は遅いと考えられる。 	<ul style="list-style-type: none"> 下フランジ下面はオープン環境であり風通しがよいため、防食機能の劣化も軽微である。 今後劣化の進行は遅いと考えられる。 	一般塗装系	<ul style="list-style-type: none"> 当面経過観察とし、今後定期点検時や亀裂調査時などで足場を設け、劣化の進行状況を確認する。 	一般塗装系

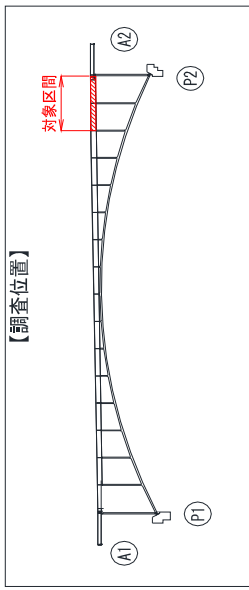
■ 中央径間桁P1-P2(下流側)

補剛桁 0215		補剛桁 0216	
部位	劣化状況および劣化原因・腐食環境など	部位	劣化状況および劣化原因・腐食環境など
ウエブ面(内側)	<ul style="list-style-type: none"> 全体的にマイルドな環境に応じた軽微な防食機能の劣化が見られる程度である。 主桁に覆われる部位であり、雨風や直射日光の影響を直接受けないため、多少の湿潤環境ではあるが、今後も劣化の進行は鈍いと考えられる。 疲労亀裂が懸念される溶接部を含む部位であり、今後発生の可能性がある。 	ウエブ面(内側)	<ul style="list-style-type: none"> 全体的にマイルドな環境に応じた軽微な防食機能の劣化が見られる程度である。 主桁に覆われる部位であり、雨風や直射日光の影響を直接受けないため、多少の湿潤環境ではあるが、今後も劣化の進行は鈍いと考えられる。 疲労亀裂が懸念される溶接部を含む部位であり、今後発生の可能性がある。
ウエブ面(外側)	<ul style="list-style-type: none"> 全体的にマイルドな環境に応じた軽微な防食機能の劣化が見られる。 北面より南面のほうが日射の影響により日重化が進んでいる。 ウエブ下面に恒常的な潜水・湿潤によると考えられる点錆程度の腐食が確認できる。 	ウエブ面(外側)	<ul style="list-style-type: none"> 全体的な防食機能の劣化とガルバ一部下端に顕著な腐食が見られる。 主に伸縮装置からの漏水が原因で、その他、風通しの悪さによる夾層部の恒常的な湿潤状態が考えられる。 漏水対策を行わない場合は、今後腐食の進行は一層速まると考えられる。
下フランジ上面	<ul style="list-style-type: none"> ウエブの付け根部に恒常的な潜水・湿潤によると考えられる軽微な腐食が確認できる。 放置しておくとも腐食が進行する可能性があるが、マイルドな環境から進行性は遅いと考えられる。 	下フランジ上面	<ul style="list-style-type: none"> ガルバ一部に顕著な腐食が見られる。 主な原因は伸縮装置からの漏水や風通しの悪さであり、放置しておくとも今後劣化の進行は速まると考えられる。

下フランジ下面	<ul style="list-style-type: none"> 下フランジ下面はオープン環境であり風通しがよいため、防食機能の劣化も軽微である。 今後劣化の進行は遅いと考えられる。 	下フランジ下面	<ul style="list-style-type: none"> ガルバ一部は漏水の影響により下面まで水がまわり軽微な腐食を示している。 伸縮装置からの漏水を放置すると、今後劣化の進行は速まると考えられるため、伸縮装置の取替えが望ましい。
写真		写真

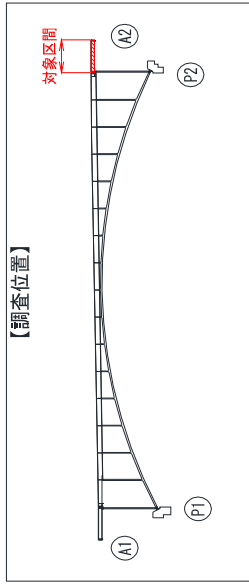
■ 側径間桁P2-A2 (上流側)

主桁 O102			
部位	劣化状況および劣化原因・腐食環境	塗装仕様	塗装時期
ウェブ面(外側)	<ul style="list-style-type: none"> 全体的な防食機能の劣化がみられる。 主な原因は茶外線による経年劣化である。 床版と主桁に覆われる部位であり、雨風や直射日光の影響を直接受けないため、多少の湿潤環境ではあるが、今後も劣化の進行は鈍いと考えられる。 疲労亀裂が懸念される溶接部を含む部位であり、今後発生の可能性がある。 	重防食系	<ul style="list-style-type: none"> 当面経過観察とし、今後定期点検時などで足場を設置するときに効率的に塗替えを行うのがよい。
ウェブ面(内側)	<ul style="list-style-type: none"> 全体的にマイルドな環境に応じた軽微な防食機能の劣化が見られる程度である。 主桁に覆われる部位であり、雨風や直射日光の影響を直接受けないため、多少の湿潤環境ではあるが、今後も劣化の進行は鈍いと考えられる。 疲労亀裂が懸念される溶接部を含む部位であり、今後発生の可能性がある。 	一般塗装系	<ul style="list-style-type: none"> 当面経過観察とし、今後定期点検時などで足場を設置するときに効率的に塗替えを行うのがよい。
下フランジ上面	<ul style="list-style-type: none"> 桁端部に顕著な腐食が見られる。 主な原因は伸縮装置からの漏水や風通しの悪さである。 伸縮装置は伸縮装置からの漏水や風通しの悪さである。 	重防食系	<ul style="list-style-type: none"> 当面経過観察とし、今後定期点検時などで足場を設置するときに効率的に塗替えを行うのがよい。
下フランジ下面	<ul style="list-style-type: none"> 桁端部の補剛桁側受台に挟まれた部分で軽微な腐食の進行が見られる。 主な原因は伸縮装置からの漏水や風通しの悪さであり、放置すると今後劣化の進行は速まると考えられる。 	重防食系	<ul style="list-style-type: none"> 当面経過観察とし、今後定期点検時などで足場を設置するときに効率的に塗替えを行うのがよい。

主桁 O101			
部位	劣化状況および劣化原因・腐食環境など	塗装仕様	塗替え時期
ウェブ面(外側)	<ul style="list-style-type: none"> 全体的な防食機能劣化と桁端部下端に軽微な腐食が見られる。 主に伸縮装置からの漏水が原因で、その他、風通しの悪さによる夾層部の恒常的な湿潤状態が考えられる。 樹木の撤去を含め漏水対策を行わない場合は、今後腐食の進行は一層速まると考えられる。また、亀裂の懸念されるが、出来れば腐食環境を改善することが望ましい。 	重防食系	<ul style="list-style-type: none"> 伸縮装置を取替えても風通しの悪さは改善されないため、早めの塗替えを行うことが望ましい。(部分塗替え)
ウェブ面(内側)	<ul style="list-style-type: none"> 全体的にマイルドな環境に応じた軽微な防食機能の劣化が見られる程度である。 主桁に覆われる部位であり、雨風や直射日光の影響を直接受けないため、多少の湿潤環境ではあるが、今後も劣化の進行は鈍いと考えられる。 疲労亀裂が懸念される溶接部を含む部位であり、今後発生の可能性がある。 桁端部に顕著な腐食が見られる。 主な原因は伸縮装置からの漏水や風通しの悪さである。 	一般塗装系	<ul style="list-style-type: none"> 当面経過観察とし、今後定期点検時などで足場を設置するときに効率的に塗替えを行うのがよい。 早めの塗替えが望まれる。(部分塗替え)
下フランジ上面	<ul style="list-style-type: none"> 桁端部の補剛桁側受台に挟まれた部分で軽微な腐食の進行が見られる。 主な原因は伸縮装置からの漏水や風通しの悪さであり、放置すると今後劣化の進行は速まると考えられる。 	重防食系	<ul style="list-style-type: none"> 当面経過観察とし、今後定期点検時などで足場を設置するときに効率的に塗替えを行うのがよい。
下フランジ下面	<ul style="list-style-type: none"> 桁端部の補剛桁側受台に挟まれた部分で軽微な腐食の進行が見られる。 主な原因は伸縮装置からの漏水や風通しの悪さであり、放置すると今後劣化の進行は速まると考えられる。 	重防食系	<ul style="list-style-type: none"> 当面経過観察とし、今後定期点検時などで足場を設置するときに効率的に塗替えを行うのがよい。

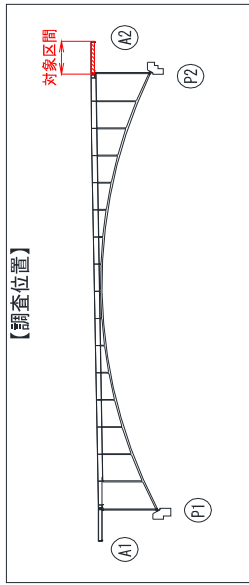
■ 側径間桁P2-A2 (上流側)

防食劣化度	主桁 O103				劣化状況および劣化原因・腐食環境	塗装時期	塗装仕様
防食劣化度	部位	劣化状況および劣化原因・腐食環境など	塗装時期	塗装仕様	部位	劣化状況および劣化原因・腐食環境	塗装仕様
高	ウェブ面 (外側)	<ul style="list-style-type: none"> 全体的な防食機能の劣化と桁端部下端に腐食が見られる。 主に伸縮装置からの漏水が原因で、その他、法面に繁茂する樹木の影響による風通し・日当たりの悪さが考えられる。 漏水対策を行わない場合は、今後腐食の進行は一層速まると考えられる。 	<ul style="list-style-type: none"> 風通し 日当たりの悪さは改善されないため、早めの塗装を行うことが望ましい。(部分塗替え) 	重防食系			
中	ウェブ面 (内側)	<ul style="list-style-type: none"> 全体的にマイルドな環境に応じた軽微な防食機能の劣化が見られる程度である。 主桁に覆われる部位であり、雨風や直射日光の影響を直接受けないため、多少の過剰環境ではあるが、今後も劣化の進行は鈍いと考えられる。 疲労亀裂が懸念される溶接部を含む部位であり、今後発生の可能性がある。 	<ul style="list-style-type: none"> 当面経過観察とし、今後定期点検時や亀裂調査時などで足場を設置替えを行うのがよい。 	一般塗装系			
低	下フランジ上面	<ul style="list-style-type: none"> 桁端部に腐食が見られる。 主な原因は伸縮装置からの漏水や風通しの悪さであり、今後劣化の進行は速まると考えられる。 	<ul style="list-style-type: none"> 早めの塗替えが望まれる。(部分塗替え) 	重防食系			
低	下フランジ下面	<ul style="list-style-type: none"> 桁端部の橋底に挟まれた部分で腐食の進行が見られる。 主な原因は伸縮装置からの漏水や風通しの悪さであり、放置すると今後劣化の進行は速まると考えられる。 	<ul style="list-style-type: none"> 早めの塗替えが望まれる。(部分塗替え) 	重防食系

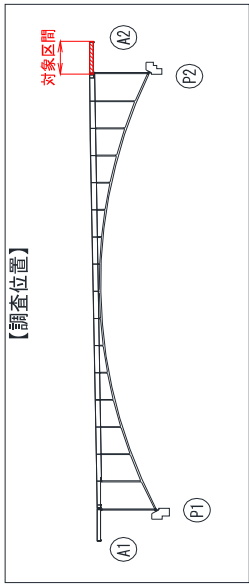
■ 側径間桁P2-A2 (下流側)

防食劣化度	劣化状況および劣化原因・腐食環境など	劣化状況および劣化原因・腐食環境	塗装時期	塗装仕様
<p>ウェブ面(内側)</p> <p>ウェブ面(外側)</p> <p>下フランジ上面</p> <p>下フランジ下面</p>	<p>主桁 0203</p> <p>劣化状況および劣化原因・腐食環境など</p> <ul style="list-style-type: none"> 全体的にマイルドな環境に応じた軽微な防食機能の劣化が見られる程度である。 床版と主桁に覆われる部位であり、雨風や直射日光の影響を直接受けにくいいため、多少の湿潤環境ではあるが、今後も劣化の進行は鈍いと考えられる。 疲労亀裂が懸念される溶接部を含む部位であり、今後発生の可能性がある。 全体的な防食機能の劣化と桁端部下端に軽微な腐食が見られる。 主に伸縮装置からの漏水が原因で、その他、法面に繁茂する樹木の影響による風通しの悪さが考えられる。 上フランジにも漏水の影響による腐食が確認できる。 漏水対策を行わない場合は、今後腐食の進行は一層速まると考えられる。 桁端部に腐食が見られるが、北面より日当たりが良いことから、北面の上流側主桁より腐食は軽微である。 主な原因は伸縮装置からの漏水や風通しの悪さに起因する湿潤状態であり、放置しておくこと今後劣化の進行は速まると考えられる。 桁端部の橋座に挟まれた部分で軽微な腐食の進行が見られる。 主な原因は伸縮装置からの漏水や風通しの悪さであり、放置すると今後劣化の進行は速まると考えられる。 	<p>ウェブ面(内側)</p> <p>ウェブ面(外側)</p> <p>下フランジ上面</p> <p>下フランジ下面</p>	<p>ウェブ面(内側)</p> <p>ウェブ面(外側)</p> <p>下フランジ上面</p> <p>下フランジ下面</p>	<p>ウェブ面(内側)</p> <p>ウェブ面(外側)</p> <p>下フランジ上面</p> <p>下フランジ下面</p>
<p>部位</p> <p>ウェブ面(内側)</p> <p>ウェブ面(外側)</p> <p>下フランジ上面</p> <p>下フランジ下面</p>	<p>劣化状況および劣化原因・腐食環境など</p> <p>部位</p> <p>ウェブ面(内側)</p> <p>ウェブ面(外側)</p> <p>下フランジ上面</p> <p>下フランジ下面</p>	<p>塗装仕様</p> <p>一般塗装系</p> <p>重防食系</p> <p>重防食系</p> <p>重防食系</p>	<p>塗装時期</p> <p>・当面経過観察とし、今後定期点検時や電装調査時などで足場を設置するときに効率的に塗替えを行うのがよい。</p> <p>・風通し・日当たりの悪さは改善されないため、早めの塗替えを行うことが望ましい。(部分塗替え)</p> <p>・早めの塗替えが望まれる。(部分塗替え)</p> <p>・早めの塗替えが望まれる。(部分塗替え)</p>	<p>塗装仕様</p> <p>一般塗装系</p> <p>重防食系</p> <p>重防食系</p> <p>重防食系</p>

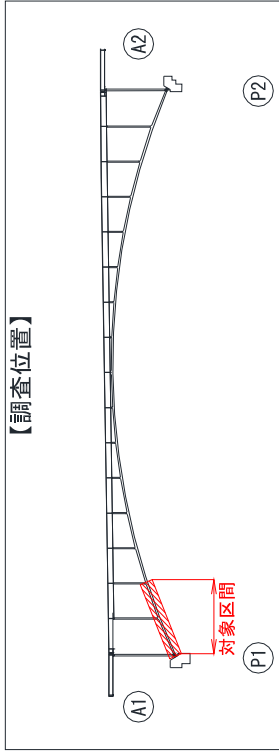
■ アーチリブP1-P2(上流側)

アーチリブ0101		アーチリブ0102		
部位	劣化状況および劣化原因・腐食環境	部位	劣化状況および劣化原因・腐食環境	
上部	<ul style="list-style-type: none"> 全体的な防食機能の劣化が見られる。 主な原因は雨水の滯水と、法面に繁茂する樹木の影響による日当たりの悪さが考えられる。 端部では雨水や土砂が滯水・堆積しやすいため、今後腐食の進行は一層速まると考えられる。 	上部	<ul style="list-style-type: none"> 全体的な防食機能の劣化が見られる。 主な原因は雨水の滯水と紫外線による経年劣化である。 雨風や直射日光の影響を直接受け、また溶接部の周辺は雨水が滯水しやすいいため、劣化の進展程度に注意する必要がある。 	
下部	<ul style="list-style-type: none"> 全体的な防食機能の劣化が見られる。 下部はオーブで風通しがよく、直射日光も当たらないため紫外線による経年劣化進行も鈍いと考えられる。 	下部	<ul style="list-style-type: none"> 全体的な防食機能の劣化が見られる。 下部はオーブで風通しがよく、直射日光も当たらないため紫外線による経年劣化進行も鈍いと考えられる。 	
側面(外側)	<ul style="list-style-type: none"> 全体的な防食機能の劣化と端部に軽微な腐食が見られる 主な原因は雨水による影響と日当たりの悪さである。 雨風の影響を直接受けるため、今後劣化の進行は速まると考えられる。 	側面(外側)	<ul style="list-style-type: none"> 全体的な防食機能の劣化が見られる。 主な原因は紫外線による経年劣化である。 雨風や直射日光の影響を直接受けるため、今後劣化の進行は速まると考えられる。 	
側面(内側)	<ul style="list-style-type: none"> 全体的な防食機能の劣化と端部に軽微な腐食が見られる。 雨風の影響を直接受けるため、今後劣化の進行は速まると考えられる。 疲労亀裂が懸念される溶接部を含む部位であり、今後発生の可能性がある塗膜剥れに留意する必要がある。 	側面(内側)	<ul style="list-style-type: none"> 全体的な防食機能の劣化が見られる。 主な原因は紫外線による経年劣化である。 雨風や直射日光の影響を直接受けるため、今後劣化の進行は速まると考えられる。 疲労亀裂が懸念される溶接部を含む部位であり、今後発生の可能性がある塗膜剥れに留意する必要がある。

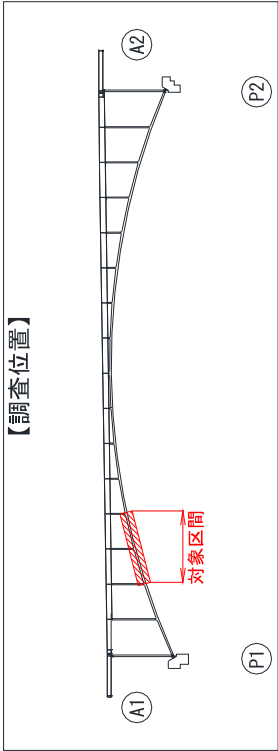
■ アーチリブP1-P2(上流側)

アーチリブO103				アーチリブO104			
部位	劣化状況および劣化原因・腐食環境など	塗装仕様	塗替え時期	部位	劣化状況および劣化原因・腐食環境	塗装仕様	塗替え時期
上面	<ul style="list-style-type: none"> 全体的な防食機能の劣化と添接板周辺に軽微な腐食が見られる。 主な原因は雨水の滯水と紫外線による経年劣化である。 雨風や直射日光の影響を直接受け、また添接板の周辺は雨水が滯水しやすいため、今後劣化の進行は速まると考えられる。 	一般塗装系	<ul style="list-style-type: none"> 早めの塗替えが望まれる。(部分塗替え) 	上面	<ul style="list-style-type: none"> 全体的な防食機能の劣化と添接板周辺に軽微な腐食が見られる。 主な原因は雨水の滯水と紫外線による経年劣化である。 雨風や直射日光の影響を直接受け、また添接板の周辺は雨水が滯水しやすいため、今後劣化の進行は速まると考えられる。 	一般塗装系	<ul style="list-style-type: none"> 早めの塗替えが望まれる。(部分塗替え)
下面	<ul style="list-style-type: none"> 全体的な防食機能の劣化がみられる。 下面はオーブんで風通しがよく、直射日光も当たらないため紫外線による経年劣化進行も鈍いと考えられる。 	一般塗装系	<ul style="list-style-type: none"> 当面経過観察とし、今後定期点検時や亀裂調査時などに塗替えを行うのがよい。 	下面	<ul style="list-style-type: none"> 全体的な防食機能の劣化がみられる。 下面はオーブんで風通しがよく、直射日光も当たらないため紫外線による経年劣化進行も鈍いと考えられる。 	一般塗装系	<ul style="list-style-type: none"> 当面経過観察とし、今後定期点検時や亀裂調査時などに塗替えを行うのがよい。
側面(外側)	<ul style="list-style-type: none"> 全体的な防食機能の劣化と部分的に軽微な腐食が見られる。 主な原因は紫外線による経年劣化である。 雨風や直射日光の影響を直接受けるため、今後劣化の進行は速まると考えられる。 	一般塗装系	<ul style="list-style-type: none"> 早めの塗替えが望まれる。(部分塗替え) 	側面(外側)	<ul style="list-style-type: none"> 全体的な防食機能の劣化が見られる。 主な原因は紫外線による経年劣化である。 雨風や直射日光の影響を直接受けており、別スパンの同部位で軽微な腐食が見られることから、今後劣化の進行は速まると考えられる。 	一般塗装系	<ul style="list-style-type: none"> 早めの塗替えが望まれる。(部分塗替え)

側面(内側)	<ul style="list-style-type: none"> 全体的な防食機能の劣化と部分的に軽微な腐食が見られる。 主な原因は紫外線による経年劣化である。 雨風や直射日光の影響を直接受けるため、今後劣化の進行は速まると考えられる。 疲労亀裂が懸念される溶接部を含む部位であり、今後発生の可能性がある塗膜剥れに留意する必要がある。 	一般塗装系	<ul style="list-style-type: none"> 早めの塗替えが望まれる。(部分塗替え) 	側面(内側)	<ul style="list-style-type: none"> 全体的な防食機能の劣化が見られる。 主な原因は紫外線による経年劣化である。 雨風や直射日光の影響を直接受けており、別スパンの同部位で軽微な腐食が見られることから、今後劣化の進行は速まると考えられる。 疲労亀裂が懸念される溶接部を含む部位であり、今後発生の可能性がある塗膜剥れに留意する必要がある。 	一般塗装系	<ul style="list-style-type: none"> 早めの塗替えが望まれる。(部分塗替え)

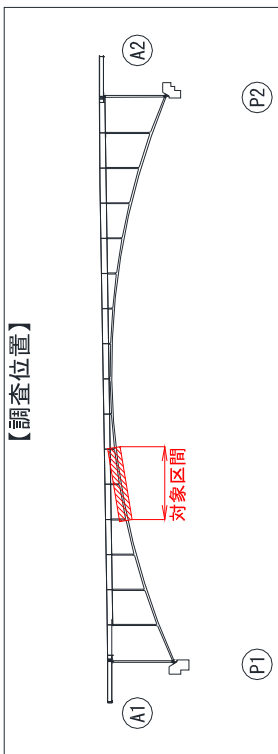
■ アーチリブP1-P2(上流側)

アーチリブO105		アーチリブO106	
部位	劣化状況および劣化原因・腐食環境など	劣化状況および劣化原因・腐食環境	部位
上面	<ul style="list-style-type: none"> ・全体的な防食機能の劣化と溶接板周辺に軽微な腐食が見られる。 ・主な原因は雨水の滯水と紫外線による経年劣化である。 ・雨風や直射日光の影響を直接受け、また溶接板の周辺は雨水が滯水しやすいため、今後劣化の進行は速まると考えられる。 	<ul style="list-style-type: none"> ・全体的な防食機能の劣化と溶接板周辺に軽微な腐食が見られる。 ・主な原因は雨水の滯水と紫外線による経年劣化である。 ・雨風や直射日光の影響を直接受け、また溶接板の周辺は雨水が滯水しやすいため、今後劣化の進行は速まると考えられる。 	上面
下面	<ul style="list-style-type: none"> ・全体的な防食機能の劣化がみられる。 ・下面はオーブんで風通しがよく、直射日光も当たらないため紫外線による経年劣化進行も鈍いと考えられる。 	<ul style="list-style-type: none"> ・全体的な防食機能の劣化がみられる。 ・下面はオーブんで風通しがよく、直射日光も当たらないため紫外線による経年劣化進行も鈍いと考えられる。 	下面
側面(外側)	<ul style="list-style-type: none"> ・全体的な防食機能の劣化が見られる。 ・主な原因は紫外線による経年劣化である。 ・雨風や直射日光の影響を直接受けており、別スパンの同部位で軽微な腐食が見られることから、今後劣化の進行は速まると考えられる。 	<ul style="list-style-type: none"> ・全体的な防食機能の劣化が見られる。 ・主な原因は紫外線による経年劣化である。 ・雨風や直射日光の影響を直接受けており、別スパンの同部位で軽微な腐食が見られることから、今後劣化の進行は速まると考えられる。 	側面(外側)
側面(内側)	<ul style="list-style-type: none"> ・全体的な防食機能の劣化が見られる。 ・主な原因は紫外線による経年劣化である。 ・雨風や直射日光の影響を直接受けており、別スパンの同部位で軽微な腐食が見られることから、今後劣化の進行は速まると考えられる。 ・疲労亀裂が懸念される溶接部を含む部位であり、今後養生の可能性があります。 	<ul style="list-style-type: none"> ・全体的な防食機能の劣化が見られる。 ・主な原因は紫外線による経年劣化である。 ・雨風や直射日光の影響を直接受けており、別スパンの同部位で軽微な腐食が見られることから、今後劣化の進行は速まると考えられる。 ・疲労亀裂が懸念される溶接部を含む部位であり、今後養生の可能性があります。 	側面(内側)

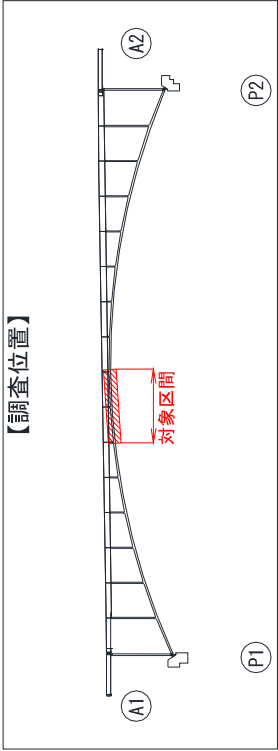
■ アーチリブP1-P2(上流側)

アーチリブO107		アーチリブO108	
部位	劣化状況および劣化原因・腐食環境など	部位	劣化状況および劣化原因・腐食環境など
上面	<ul style="list-style-type: none"> 全体的な防食機能の劣化と溶接部周辺に軽微な腐食が見られる。 主な原因は雨水の滲水と紫外線による経年劣化である。 また、北に面していることから、南面より乾燥しにくいことが考えられる。 	上面	<ul style="list-style-type: none"> 全体的な防食機能の劣化と溶接部周辺に軽微な腐食が見られる。 アーチクラウン部は床版と主桁に覆われる部位であり、雨風や直射日光の影響を直接受けにくいいため、今後も劣化の進行は鈍いと考えられる。
下面	<ul style="list-style-type: none"> 全体的に防食機能の劣化は軽微である。 下面はオーブで風通しがよく、直射日光も当たらないため紫外線による経年劣化進行も鈍いと考えられる。 	下面	<ul style="list-style-type: none"> 全体的に防食機能の劣化は軽微である。 下面はオーブで風通しがよく、直射日光も当たらないため紫外線による経年劣化進行も鈍いと考えられる。
側面(外側)	<ul style="list-style-type: none"> 全体的な防食機能の劣化と溶接板及び格点部周辺に軽微な腐食が見られる。 主な原因は紫外線による経年劣化である。 また、北に面していることから、南面より乾燥しにくいことが考えられる。 	側面(外側)	<ul style="list-style-type: none"> 全体的に防食機能の劣化が見られる。 主な原因は紫外線による経年劣化である。 アーチクラウン部は床版と主桁に覆われる部位であり、雨風の影響を直接受けにくいいため、劣化の進行は鈍いと考えられる。
側面(内側)	<ul style="list-style-type: none"> 全体的な防食機能の劣化が見られる。 雨風や直射日光の影響を直接受けにくいいため、劣化の進行は鈍いと考えられる。 疲労亀裂が懸念される溶接部を含む部位であり、今後発生の可能性がある塗膜剥れに留意する必要がある。 	側面(内側)	<ul style="list-style-type: none"> 全体的に防食機能の劣化は軽微である。 直射日光の影響を直接受けにくいいため、劣化の進行は鈍いと考えられる。 疲労亀裂が懸念される溶接部を含む部位であり、今後発生の可能性がある塗膜剥れに留意する必要がある。

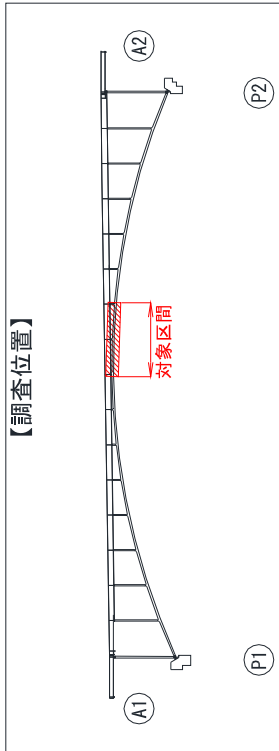
■ アーチリブP1-P2(上流側)

防食劣化度		アーチリブP1-P2(上流側)		アーチリブO109		アーチリブO110	
部位	劣化状況・劣化原因等	劣化状況・劣化原因等	劣化状況・劣化原因等	部位	劣化状況・劣化原因等	部位	劣化状況・劣化原因等
上面	<ul style="list-style-type: none"> 全体的な防食機能の劣化と溶接部周辺に軽微な腐食が見られる。 アーチクワウン部は床版と主桁に覆われる部位であり、雨風や直射日光の影響を直接受けにくいため、今後も劣化の進行は鈍いと考えられる。 	<ul style="list-style-type: none"> 全体的な防食機能の劣化は軽微である。 下面はオーブで風通しがよく、直射日光も当たらないため紫外線による経年劣化進行も鈍いと考えられる。 	<ul style="list-style-type: none"> 全体的な防食機能の劣化と部分的に軽微な腐食が見られる。 主な原因は紫外線による経年劣化である。 また、北に面していることから、南面より乾燥しにくいことが考えられる。 経年に応じたマイルドな劣化進行を今後示すと考えられる。 	上面	<ul style="list-style-type: none"> 全体的な防食機能の劣化と溶接部周辺に軽微な腐食が見られる。 また、北に面していることから、南面より乾燥しにくいことが考えられる。 	上面	<ul style="list-style-type: none"> 全体的な防食機能の劣化と部分的に軽微な腐食が見られる。 主な原因は紫外線による経年劣化である。 また、北に面していることから、南面より乾燥しにくいことが考えられる。 経年に応じたマイルドな劣化進行を今後示すと考えられる。
下面				下面		下面	
側面(外側)				側面(外側)		側面(外側)	
側面(内側)				側面(内側)		側面(内側)	
塗装仕様	一般塗装系	一般塗装系	一般塗装系	塗装仕様	一般塗装系	塗装仕様	一般塗装系
塗替え時期	<ul style="list-style-type: none"> 当面経過観察とし、今後定期点検時や亀裂調査時などに足場を設置するときに効率的に塗替えを行うのがよい。 	<ul style="list-style-type: none"> 当面経過観察とし、今後定期点検時や亀裂調査時などに足場を設置するときに効率的に塗替えを行うのがよい。 	<ul style="list-style-type: none"> 当面経過観察とし、今後定期点検時や亀裂調査時などに足場を設置するときに効率的に塗替えを行うのがよい。 	塗替え時期	<ul style="list-style-type: none"> 当面経過観察とし、今後定期点検時や亀裂調査時などに足場を設置するときに効率的に塗替えを行うのがよい。 	塗替え時期	<ul style="list-style-type: none"> 当面経過観察とし、今後定期点検時や亀裂調査時などに足場を設置するときに効率的に塗替えを行うのがよい。

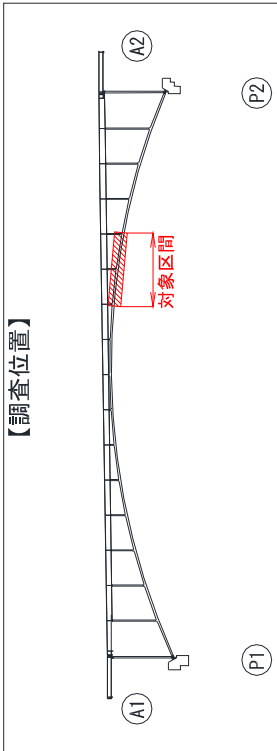
■ アーチリブP1-P2(上流側)

アーチリブO111		アーチリブO112	
部位	劣化状況および劣化原因・腐食環境など	部位	劣化状況および劣化原因・腐食環境
上面	<ul style="list-style-type: none"> 全体的な防食機能の劣化が見られる。 主な原因は雨水の滯水と紫外線による経年劣化である。 雨風や直射日光の影響を直接受け、また添接板の周辺は雨水が滯水しやすいため、今後劣化の進行は速まると考えられる。 	上面	<ul style="list-style-type: none"> 全体的な防食機能の劣化が見られる。 主な原因は雨水の滯水と紫外線による経年劣化である。 雨風や直射日光の影響を直接受け、また添接板の周辺は雨水が滯水しやすいため、今後劣化の進行は速まると考えられる。
下面	<ul style="list-style-type: none"> 全体的な防食機能の劣化が見られる。 下面はオーブで風通しがよく、直射日光も当たらないため紫外線による経年劣化進行も鈍いと考えられる。 	下面	<ul style="list-style-type: none"> 全体的な防食機能の劣化が見られる。 下面はオーブで風通しがよく、直射日光も当たらないため紫外線による経年劣化進行も鈍いと考えられる。
側面(外側)	<ul style="list-style-type: none"> 全体的な防食機能の劣化が見られる。 主な原因は紫外線による経年劣化である。 雨風や直射日光の影響を直接受けており、別スパンの同部位で軽微な腐食が見られることから、今後劣化の進行は速まると考えられる。 	側面(外側)	<ul style="list-style-type: none"> 全体的な防食機能の劣化と部分的に軽微な腐食が見られる。 主な原因は紫外線による経年劣化である。 雨風や直射日光の影響を直接受けるため、今後劣化の進行は速まると考えられる。
側面(内側)	<ul style="list-style-type: none"> 全体的な防食機能の劣化が見られる。 主な原因は紫外線による経年劣化である。 雨風や直射日光の影響を直接受けており、別スパンの同部位で軽微な腐食が見られることから、今後劣化の進行は速まると考えられる。 疲労亀裂が懸念される溶接部を含む部位であり、今後養生の必要性がある。 	側面(内側)	<ul style="list-style-type: none"> 全体的な防食機能の劣化が見られる。 主な原因は紫外線による経年劣化である。 雨風や直射日光の影響を直接受けるため、今後劣化の進行は速まると考えられる。 疲労亀裂が懸念される溶接部を含む部位であり、今後養生の必要性がある。

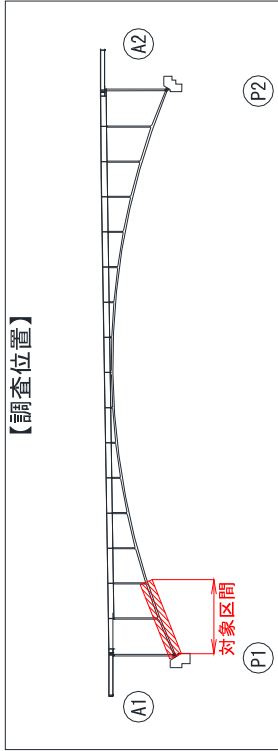
■ アーチリブP1-P2(下流側)

アーチリブ0201		アーチリブ0202	
部位	劣化状況および劣化原因・腐食環境	部位	劣化状況および劣化原因・腐食環境
上面	<ul style="list-style-type: none"> 全体的な防食機能の劣化が見られる。 主な原因は雨水の滯水と、法面に繁茂する樹木の影響による日当たりの悪さが考えられる。 端部では雨水や土砂が滯水・堆積しやすいため、今後腐食の進行は一層速まると考えられる。 	上面	<ul style="list-style-type: none"> 全体的な防食機能の劣化が見られる。 主な原因は雨水の滯水と紫外線による経年劣化である。 雨風や直射日光の影響を直接受け、また溶接部の周辺は雨水が滯水しやすいいため、今後劣化の進行に留意する必要がある。
下面	<ul style="list-style-type: none"> 全体的な防食機能の劣化が見られる。 下面はオーブunで風通しがよく、直射日光も当たらないため紫外線による経年劣化進行も鈍いと考えられる。 	下面	<ul style="list-style-type: none"> 全体的な防食機能の劣化が見られる。 下面はオーブunで風通しがよく、直射日光も当たらないため紫外線による経年劣化進行も鈍いと考えられる。
側面(内側)	<ul style="list-style-type: none"> 全体的な防食機能の劣化が見られる。 主な原因は雨水による影響と日当たりの悪さである。 雨風の影響を直接受けるため、今後劣化の進行は速まると考えられる。 疲労亀裂が懸念される溶接部を含む部位であり、今後発生の可能性がある。 	側面(内側)	<ul style="list-style-type: none"> 全体的な防食機能の劣化が見られる。 主な原因は雨水による影響である。 疲労亀裂が懸念される溶接部を含む部位であり、今後発生の可能性がある塗膜割れに留意する必要がある。
側面(外側)	<ul style="list-style-type: none"> 全体的な防食機能の劣化と端部に軽微な腐食が見られる 主な原因は雨水による影響と日当たりの悪さである。 雨風の影響を直接受けるため、今後劣化の進行は速まると考えられる。 	側面(外側)	<ul style="list-style-type: none"> 全体的な防食機能の劣化が見られる。 主な原因は雨水による経年劣化である。 雨風や直射日光の影響を直接受けるため、今後劣化の進行に留意する必要がある。

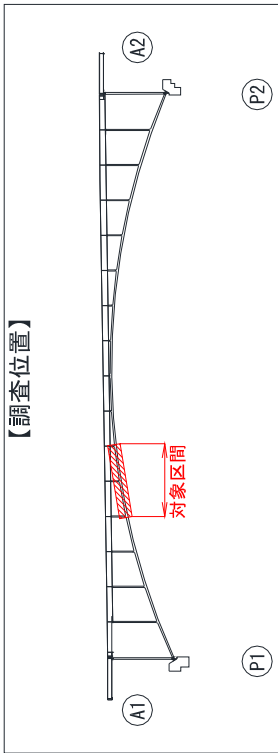
■ アーチリブP1-P2(下流側)

アーチリブ P1		アーチリブ P2	
部位	劣化状況および劣化原因・腐食環境	劣化状況および劣化原因・腐食環境	劣化状況および劣化原因・腐食環境
上面	<ul style="list-style-type: none"> 全体的な防食機能の劣化が見られる。 主な原因は雨水の滯水と紫外線による経年劣化である。 雨風や直射日光の影響を直接受け、また溶接部の周辺は雨水が滯水しやすいため、今後劣化の進行に留意する必要がある。 	<ul style="list-style-type: none"> 全体的な防食機能の劣化が見られる。 主な原因は雨水の滯水と紫外線による経年劣化である。 雨風や直射日光の影響を直接受け、また溶接部の周辺は雨水が滯水しやすいため、今後劣化の進行に留意する必要がある。 	<ul style="list-style-type: none"> 当年度経過観察と、今後定期点検時や亀裂調査時などに足場を設置するときに効率的に塗替えを行うのがよい。
下面	<ul style="list-style-type: none"> 全体的な防食機能の劣化が見られる。 下面はオーブレンで風通しがよく、直射日光も当たらないため紫外線による経年劣化進行も鈍いと考えられる。 	<ul style="list-style-type: none"> 全体的な防食機能の劣化が見られる。 下面はオーブレンで風通しがよく、直射日光も当たらないため紫外線による経年劣化進行も鈍いと考えられる。 	<ul style="list-style-type: none"> 当年度経過観察と、今後定期点検時や亀裂調査時などに足場を設置するときに効率的に塗替えを行うのがよい。
側面(内側)	<ul style="list-style-type: none"> 全体的な防食機能の劣化が見られる。 主な原因は雨水による影響である。 疲労亀裂が懸念される溶接部を含む部位であり、今後発生の可能性がある塗膜割れに留意する必要がある。 	<ul style="list-style-type: none"> 全体的な防食機能の劣化が見られる。 主な原因は雨水による影響である。 疲労亀裂が懸念される溶接部を含む部位であり、今後発生の可能性がある塗膜割れに留意する必要がある。 	<ul style="list-style-type: none"> 当年度経過観察と、今後定期点検時や亀裂調査時などに足場を設置するときに効率的に塗替えを行うのがよい。

側面(外側)	<ul style="list-style-type: none"> 全体的な防食機能の劣化が見られる。 主な原因は紫外線による経年劣化である。 雨風や直射日光の影響を直接受けるため、今後劣化の進行に留意する必要がある。 	<ul style="list-style-type: none"> 全体的な防食機能の劣化が見られる。 主な原因は紫外線による経年劣化である。 雨風や直射日光の影響を直接受けるため、今後劣化の進行に留意する必要がある。 	<ul style="list-style-type: none"> 当年度経過観察と、今後定期点検時や亀裂調査時などに足場を設置するときに効率的に塗替えを行うのがよい。

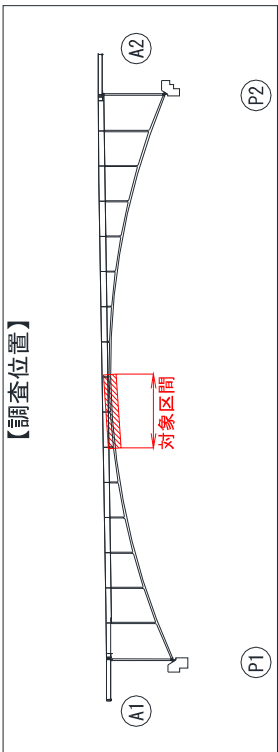
■ アーチリブP1-P2(下流側)

アーチリブ 0208				
部位	劣化状況および劣化原因・腐食環境	劣化状況および劣化原因・腐食環境	塗装仕様	塗装仕様
上面	<ul style="list-style-type: none"> 全体的な防食機能の劣化が見られる。 主な原因は雨水の滲水と紫外線による経年劣化である。 雨風や直射日光の影響を受け、また溶接部の周辺は雨水が滲水しやすいため、今後劣化の進行に留意する必要がある。 	<ul style="list-style-type: none"> 全体的な防食機能の劣化が見られる。 主な原因は紫外線による経年劣化である。 アーチクラウン部は床版と主桁に覆われる部位であり、雨風の影響を直接受けにくいいため、今後も劣化の進行は鈍いと考えられる。 	一般塗装系	一般塗装系
下面	<ul style="list-style-type: none"> 全体的に防食機能の劣化は軽微である。 下面はオーブんで風通しがよく、直射日光も当たらないため紫外線による経年劣化進行も鈍いと考えられる。 	<ul style="list-style-type: none"> 全体的な防食機能の劣化は軽微である。 床版と主桁に覆われる部位であり、雨風や直射日光の影響を直接受けにくいいため、劣化の進行は鈍いと考えられる。 疲労亀裂が懸念される溶接部を含む部位であり、今後発生の可能性がある塗膜割れに留意する必要がある。 	一般塗装系	一般塗装系
側面(内側)	<ul style="list-style-type: none"> 全体的な防食機能の劣化が見られる。 主な原因は雨水による影響である。 疲労亀裂がある塗膜割れに留意する必要がある。 	<ul style="list-style-type: none"> 全体的な防食機能の劣化が見られる。 床版と主桁に覆われる部位であり、雨風や直射日光の影響を直接受けにくいため、劣化の進行は鈍いと考えられる。 疲労亀裂が懸念される溶接部を含む部位があり、今後発生の可能性がある塗膜割れに留意する必要がある。 	一般塗装系	一般塗装系
側面(外側)	<ul style="list-style-type: none"> 全体的な防食機能の劣化が見られる。 主な原因は紫外線による経年劣化である。 雨風や直射日光の影響を受けやすいため、今後劣化の進行に留意する必要がある。 	<ul style="list-style-type: none"> 全体的に軽微な防食機能の劣化が見られる。 主な原因は紫外線による経年劣化である。 雨風の影響を直接受けにくいいため、今後も劣化の進行は鈍いと考えられる。 	一般塗装系	一般塗装系

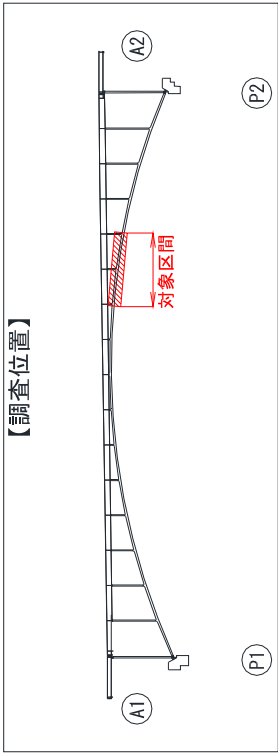
■ アーチリブP1-P2(下流側)

アーチリブ0212						
部位	劣化状況および劣化原因・腐食環境	劣化状況および劣化原因・腐食環境	塗装仕様	塗装仕様	塗装時期	塗装仕様
上面	<ul style="list-style-type: none"> 全体的な防食機能の劣化が見られる。 経年劣化である。 主な原因は雨水の滯水と紫外線による影響である。 雨風や直射日光の影響を直接受け、また溶接部の周辺は雨水が滯水しやすいいため、今後劣化の進行に留意する必要がある。 	<ul style="list-style-type: none"> 全体的な防食機能の劣化が見られる。 経年劣化である。 主な原因は雨水の滯水と紫外線による影響である。 雨風や直射日光の影響を直接受け、また溶接部の周辺は雨水が滯水しやすいいため、今後劣化の進行に留意する必要がある。 	一般塗装系	一般塗装系	<ul style="list-style-type: none"> 当面経過観察とし、今後定期点検時や亀裂調査時などに足場を設置するときに効率的に塗替えを行うのがよい。 	一般塗装系
下面	<ul style="list-style-type: none"> 全体的な防食機能の劣化が見られる。 直射日光も当たらないため紫外線による経年劣化進行も鈍いと考えられる。 	<ul style="list-style-type: none"> 全体的な防食機能の劣化が見られる。 直射日光も当たらないため紫外線による経年劣化進行も鈍いと考えられる。 	一般塗装系	一般塗装系	<ul style="list-style-type: none"> 当面経過観察とし、今後定期点検時や亀裂調査時などに足場を設置するときに効率的に塗替えを行うのがよい。 	一般塗装系
側面(内側)	<ul style="list-style-type: none"> 全体的な防食機能の劣化が見られる。 主な原因は雨水による影響である。 疲労亀裂が懸念される溶接部を含む部位であり、今後発生の可能性がある塗膜割れに留意する必要がある。 	<ul style="list-style-type: none"> 全体的な防食機能の劣化が見られる。 主な原因は雨水による影響である。 疲労亀裂が懸念される溶接部を含む部位であり、今後発生の可能性がある塗膜割れに留意する必要がある。 	一般塗装系	一般塗装系	<ul style="list-style-type: none"> 当面経過観察とし、今後定期点検時や亀裂調査時などに足場を設置するときに効率的に塗替えを行うのがよい。 	一般塗装系

側面(外側)	<ul style="list-style-type: none"> 全体的な防食機能の劣化が見られる。 経年劣化である。 主な原因は紫外線の影響を直接受けるため、今後劣化の進行に留意する必要がある。 	<ul style="list-style-type: none"> 全体的な防食機能の劣化が見られる。 経年劣化である。 主な原因は紫外線の影響を直接受けるため、今後劣化の進行に留意する必要がある。 	一般塗装系	一般塗装系	<ul style="list-style-type: none"> 当面経過観察とし、今後定期点検時や亀裂調査時などに足場を設置するときに効率的に塗替えを行うのがよい。 	一般塗装系

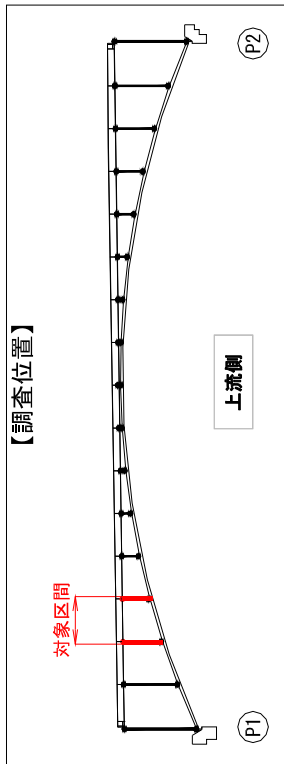
■ 支柱P1-P2

防食劣化度	支柱0103		支柱0104	
劣化状況・劣化原因等	部位	劣化状況および劣化原因・腐食環境など	部位	劣化状況および劣化原因・腐食環境
一般塗装系	格点0103	<ul style="list-style-type: none"> ・軽微な防食機能の劣化が見られる。 ・主な原因は雨水と紫外線による経年劣化である。 ・ブレードの接合部は濡潤状態になりやすいため、劣化の進展に注意する必要がある。 	格点0104	<ul style="list-style-type: none"> ・格点部には腐食、支柱には全体的に軽微な防食機能の劣化が見られる。 ・主な原因は雨水と紫外線による経年劣化である。 ・ブレードの接合部は濡潤状態になりやすいため、劣化の進展に注意する必要がある。
	支柱0103	<ul style="list-style-type: none"> ・全体的に防食機能の劣化が見られる。 ・主な原因は雨水と紫外線による経年劣化である。 ・雨風の影響を直接受けやすいため、劣化の進展に注意する必要がある。 	支柱0104	<ul style="list-style-type: none"> ・全体的に防食機能の劣化が見られる。 ・主な原因は雨水と紫外線による経年劣化である。 ・雨風の影響を直接受けやすいため、劣化の進展に注意する必要がある。
	格点0203	<ul style="list-style-type: none"> ・格点部に腐食が見られる。 ・主な原因は雨水と紫外線による経年劣化である。 ・雨風の影響を直接受けやすいため、劣化の進展に注意する必要がある。 	格点0204	<ul style="list-style-type: none"> ・格点部に腐食が見られる。 ・主な原因は雨水と紫外線による経年劣化である。 ・雨風の影響を直接受けやすいため、劣化の進展に注意する必要がある。
写真

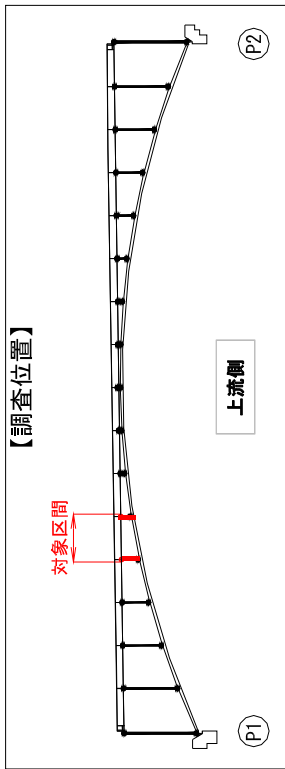
■ 支柱P1-P2

防食劣化度	支柱0105		支柱0106	
	部位	劣化状況および劣化原因・腐食環境	塗装仕様	塗装仕様
	格点0105	<ul style="list-style-type: none"> 格点部及び支柱に防食機能の劣化が見られる。 主な原因は雨水と紫外線による経年劣化である。 格点部について、プレートの接合部は湿潤状態になりやすいため、劣化の進展に注意する必要がある。 	<ul style="list-style-type: none"> 当面経過観察とし、今後定期点検時や亀裂調査時などで足場を設置する際に効率的に塗替えを行うのがよい。 	<ul style="list-style-type: none"> 当面経過観察とし、今後定期点検時や亀裂調査時などで足場を設置する際に効率的に塗替えを行うのがよい。
	支柱0105	<ul style="list-style-type: none"> 全体的に軽微な防食機能の劣化が見られる。 主な原因は雨水と紫外線による経年劣化である。 雨風の影響を直接受けやすいため、劣化の進展に注意する必要がある。 	<ul style="list-style-type: none"> 当面経過観察とし、今後定期点検時や亀裂調査時などで足場を設置する際に効率的に塗替えを行うのがよい。 	<ul style="list-style-type: none"> 当面経過観察とし、今後定期点検時や亀裂調査時などで足場を設置する際に効率的に塗替えを行うのがよい。
	格点0205	<ul style="list-style-type: none"> 格点部に腐食が見られる。 主な原因は雨水と紫外線による経年劣化である。 雨風の影響を直接受けやすいため、劣化の進展に注意する必要がある。 	<ul style="list-style-type: none"> 当面経過観察とし、今後定期点検時や亀裂調査時などで足場を設置する際に効率的に塗替えを行うのがよい。 	<ul style="list-style-type: none"> 当面経過観察とし、今後定期点検時や亀裂調査時などで足場を設置する際に効率的に塗替えを行うのがよい。

格点0106	<ul style="list-style-type: none"> 格点部及び支柱に防食機能の劣化が見られる。 主な原因は雨水と紫外線による経年劣化である。 格点部について、プレートの接合部は湿潤状態になりやすいため、劣化の進展に注意する必要がある。 	<ul style="list-style-type: none"> 当面経過観察とし、今後定期点検時や亀裂調査時などで足場を設置する際に効率的に塗替えを行うのがよい。 	<ul style="list-style-type: none"> 当面経過観察とし、今後定期点検時や亀裂調査時などで足場を設置する際に効率的に塗替えを行うのがよい。
	支柱0106	<ul style="list-style-type: none"> 全体的に軽微な防食機能の劣化が見られる。 主な原因は雨水と紫外線による経年劣化である。 雨風の影響を直接受けやすいため、劣化の進展に注意する必要がある。 	<ul style="list-style-type: none"> 当面経過観察とし、今後定期点検時や亀裂調査時などで足場を設置する際に効率的に塗替えを行うのがよい。 	<ul style="list-style-type: none"> 当面経過観察とし、今後定期点検時や亀裂調査時などで足場を設置する際に効率的に塗替えを行うのがよい。
	格点0206	<ul style="list-style-type: none"> 格点部に腐食が見られる。 主な原因は雨水と紫外線による経年劣化である。 雨風の影響を直接受けやすいため、劣化の進展に注意する必要がある。 	<ul style="list-style-type: none"> 当面経過観察とし、今後定期点検時や亀裂調査時などで足場を設置する際に効率的に塗替えを行うのがよい。 	<ul style="list-style-type: none"> 当面経過観察とし、今後定期点検時や亀裂調査時などで足場を設置する際に効率的に塗替えを行うのがよい。
	写真

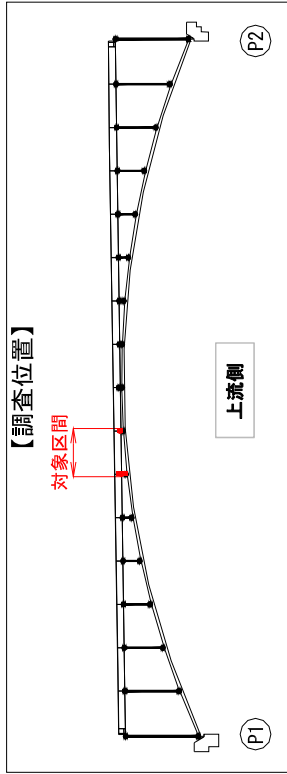
■ 支柱P1-P2

防食劣化度		支柱0107		支柱0108	
部位	劣化状況および劣化原因・腐食環境	塗装仕様	塗装時期	劣化状況および劣化原因・腐食環境	塗装仕様
格点0107	<ul style="list-style-type: none"> 格点部に防食機能の劣化が見られる。 主な原因は紫外線による経年劣化である。 格点部について、プレートの接合部は湿潤状態になりやすいため、劣化の進展に注意する必要がある。 	一般塗装系	<ul style="list-style-type: none"> 当面経過観察とし、今後定期点検時や亀裂調査などで足場を設けるときに効率的に塗替えを行うのがよい。 	<ul style="list-style-type: none"> 格点部に防食機能の劣化が見られる。 主な原因は紫外線による経年劣化である。 格点部について、プレートの接合部は湿潤状態になりやすいため、劣化の進展に注意する必要がある。 	一般塗装系
支柱0107	<ul style="list-style-type: none"> 全体的に軽微な防食機能の劣化が見られる。 主な原因は雨水と紫外線による経年劣化である。 雨風の影響を直接受けやすいため、劣化の進展に注意する必要がある。 	一般塗装系	<ul style="list-style-type: none"> 当面経過観察とし、今後定期点検時や亀裂調査などで足場を設けるときに効率的に塗替えを行うのがよい。 	<ul style="list-style-type: none"> 軽微な防食機能の劣化が見られる。 主な原因は紫外線による経年劣化である。 南側に比べて、日光や雨風の影響を受けにくいため、劣化の進行は鈍いと考えられる。 	一般塗装系
格点0207	<ul style="list-style-type: none"> 格点部に腐食が見られる。 主な原因は雨水と紫外線による経年劣化である。 雨風の影響を直接受けやすいため、劣化の進展に注意する必要がある。 	一般塗装系	<ul style="list-style-type: none"> 当面経過観察とし、今後定期点検時や亀裂調査などで足場を設けるときに効率的に塗替えを行うのがよい。 	<ul style="list-style-type: none"> 格点部に防食機能の劣化が見られる。 主な原因は紫外線による経年劣化である。 南側に比べて、日光や雨風の影響を受けにくいため、劣化の進行は鈍いと考えられる。 	一般塗装系

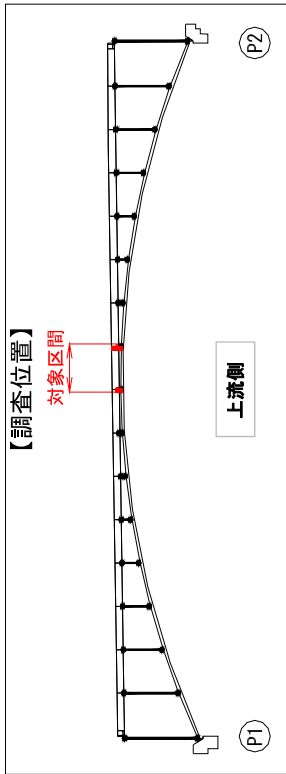
■ 支柱P1-P2

防食劣化度	支柱O109		支柱O110	
	部位	劣化状況および劣化原因・腐食環境	部位	劣化状況および劣化原因・腐食環境
	格点0109	<ul style="list-style-type: none"> 軽微な防食機能の劣化が見られる。 主な原因は紫外線による経年劣化と考えられる。 クラウン部は、直射日光や雨風の影響を直接受けにくいため、劣化の進行は鈍いと考えられる。 	格点0110	<ul style="list-style-type: none"> 軽微な防食機能の劣化が見られる。 主な原因は紫外線による経年劣化である。 プレートの接合部は濡潤状態になりやすいため、劣化の進展に注意する必要がある。
	支柱0109	<ul style="list-style-type: none"> 軽微な防食機能の劣化が見られる。 主な原因は紫外線による経年劣化である。 南側に比べて、日光や雨風の影響を受けにくいため、劣化の進行は鈍いと考えられる。 	支柱0110	<ul style="list-style-type: none"> 軽微な防食機能の劣化が見られる。 主な原因は紫外線による経年劣化である。 南側に比べて、日光や雨風の影響を受けにくいため、劣化の進行は鈍いと考えられる。
	格点0209	<ul style="list-style-type: none"> 軽微な防食機能の劣化が見られる。 主な原因は紫外線による経年劣化と考えられる。 クラウン部は、直射日光や雨風の影響を直接受けにくいため、劣化の進行は鈍いと考えられる。 	格点0210	<ul style="list-style-type: none"> 軽微な防食機能の劣化が見られる。 主な原因は紫外線による経年劣化である。 南側に比べて、日光や雨風の影響を受けにくいため、劣化の進行は鈍いと考えられる。
		塗装仕様	塗装仕様	塗装仕様
		一般塗装系	一般塗装系	一般塗装系
		塗装時期	塗装時期	塗装時期
		<ul style="list-style-type: none"> 当面経過観察とし、今後定期点検時や亀裂調査時などで足場を設置するときに効率的に塗替えを行うのがよい。 	<ul style="list-style-type: none"> 当面経過観察とし、今後定期点検時や亀裂調査時などで足場を設置するときに効率的に塗替えを行うのがよい。 	<ul style="list-style-type: none"> 当面経過観察とし、今後定期点検時や亀裂調査時などで足場を設置するときに効率的に塗替えを行うのがよい。
