直轄診断報告書

【 猿 飼 橋 】

平成28年 3月

国土交通省

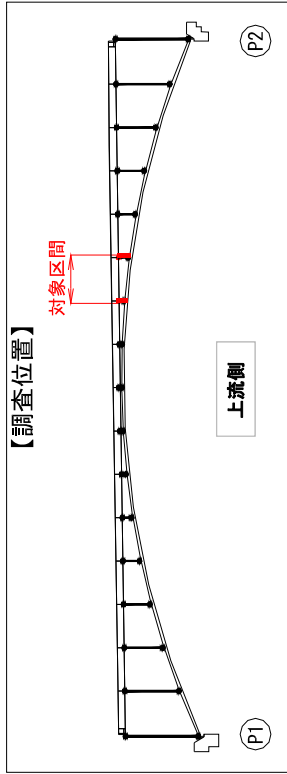
■ 支柱P1-P2

防食劣化度	支柱O111		支柱O112	
劣化状況・劣化原因等	部位	劣化状況および劣化原因・腐食環境	部位	劣化状況および劣化原因・腐食環境
一般塗装系	格点0111	<ul style="list-style-type: none"> 格点部に防食機能の劣化が見られる。 主な原因は紫外線による経年劣化である。 プレートの接合部は濡潤状態になりやすいため、劣化の進展に注意する必要がある。 	格点0112	<ul style="list-style-type: none"> 格点部に腐食が見られる。 主な原因は雨水と紫外線による経年劣化である。 プレートの接合部は濡潤状態になりやすいため、劣化の進展に注意する必要がある。
	支柱0111	<ul style="list-style-type: none"> 軽微な防食機能の劣化が見られる。 主な原因は雨水と紫外線による経年劣化である。 南側に比べて、直射日光の影響を受けにくいいため、劣化の進行は鈍いと考えられる。 	支柱0112	<ul style="list-style-type: none"> 軽微な防食機能の劣化が見られる。 主な原因は雨水と紫外線による経年劣化である。 南側に比べて、直射日光の影響を受けにくいいため、劣化の進行は鈍いと考えられる。
	格点0211	<ul style="list-style-type: none"> 格点部に軽微な防食機能の劣化が見られる。 主な原因は紫外線による経年劣化である。 雨風の影響を直接受けやすいため、劣化の進展に注意する必要がある。 	格点0212	<ul style="list-style-type: none"> 格点部に腐食が見られる。 主な原因は雨水と紫外線による経年劣化である。 雨風の影響を直接受けやすいため、劣化の進展に注意する必要がある。
写真

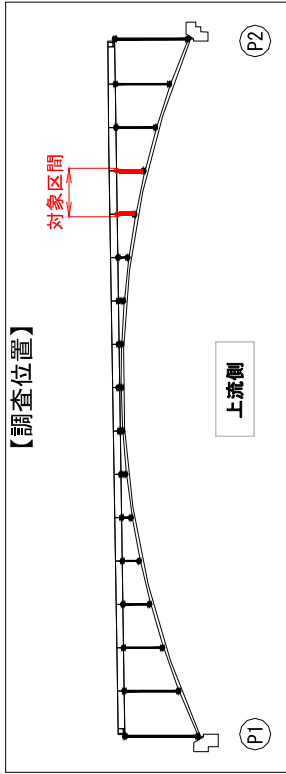
■ 支柱P1-P2

防食劣化度	支柱0113		支柱0114	
	部位	劣化状況および劣化原因・腐食環境	部位	劣化状況および劣化原因・腐食環境
	格点0113	<ul style="list-style-type: none"> 格点部に防食機能の劣化が見られる。 主な原因は雨水と紫外線による経年劣化である。 プレートの接合部は湿潤状態になりやすいため、劣化の進展に注意する必要がある。 	格点0114	<ul style="list-style-type: none"> 格点部には腐食が見られる。 主な原因は雨水と紫外線による経年劣化である。 雨風の影響は雨水と紫外線により、劣化の進展に注意する必要がある。 プレートの接合部は湿潤状態になりやすいため、劣化の進展に注意する必要がある。
	支柱0113	<ul style="list-style-type: none"> 全体的に軽微な防食機能の劣化が見られる。 主な原因は雨水と紫外線による経年劣化である。 雨風の影響は雨水と紫外線により、劣化の進展に注意する必要がある。 	支柱0114	<ul style="list-style-type: none"> 全体的に軽微な防食機能の劣化が見られる。 主な原因は雨水と紫外線により、劣化の進展に注意する必要がある。 雨風の影響は雨水と紫外線により、劣化の進展に注意する必要がある。
	格点0213	<ul style="list-style-type: none"> 格点部に腐食が見られる。 主な原因は雨水と紫外線による経年劣化である。 雨風の影響は雨水と紫外線により、劣化の進展に注意する必要がある。 	格点0214	<ul style="list-style-type: none"> 格点部全体の腐食が見られる。 主な原因は雨水と紫外線による経年劣化である。 雨風の影響は雨水と紫外線により、劣化の進展に注意する必要がある。
		塗装仕様		塗装仕様
		一般塗装系		一般塗装系
		塗装時期		塗装時期
		<ul style="list-style-type: none"> 当面経過観察とし、今後定期点検時や亀裂調査時などで足場を設け替える際に効率的に塗替えを行うのがよい。 		<ul style="list-style-type: none"> 当面経過観察とし、今後定期点検時や亀裂調査時などで足場を設け替える際に効率的に塗替えを行うのがよい。

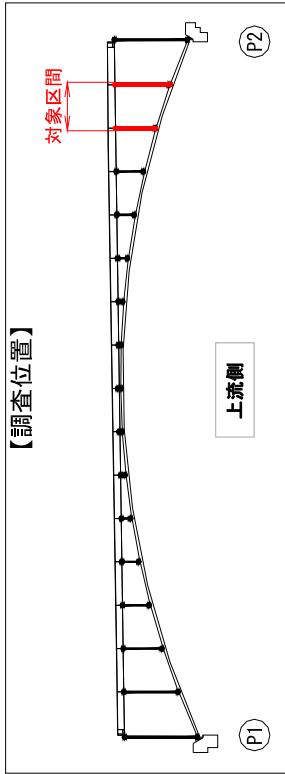
■ 支柱P1-P2

防食劣化度	支柱O115		支柱O116	
	部位	劣化状況および劣化原因・腐食環境	部位	劣化状況および劣化原因・腐食環境
	格点0115	<ul style="list-style-type: none"> 格点部に防食機能の劣化が見られる。 主な原因は雨水と紫外線による経年劣化である。 ブレードの接合部は濡潤状態になりやすいため、劣化の進展に注意する必要がある。 	格点0116	<ul style="list-style-type: none"> 格点部に腐食が見られる。 主な原因は雨水と紫外線による経年劣化である。 ブレードの接合部は濡潤状態になりやすいため、劣化の進展に注意する必要がある。
	支柱0115	<ul style="list-style-type: none"> 全体的に防食機能の劣化が見られる。 主な原因は雨水と紫外線による経年劣化である。 雨風の影響を直接受けやすいため、劣化の進展に注意する必要がある。 	支柱0116	<ul style="list-style-type: none"> 全体的に防食機能の劣化が見られる。 主な原因は雨水と紫外線による経年劣化である。 雨風の影響を直接受けやすいため、劣化の進展に注意する必要がある。
	格点0215	<ul style="list-style-type: none"> 格点部全体に腐食が見られる。 主な原因は雨水と紫外線による経年劣化である。 雨風の影響を直接受けやすいため、劣化の進展に注意する必要がある。 	格点0216	<ul style="list-style-type: none"> 格点部に腐食が見られる。 主な原因は雨水と紫外線による経年劣化である。 雨風の影響を直接受けやすいため、劣化の進展に注意する必要がある。
		塗装仕様		塗装仕様
		一般塗装系		一般塗装系
		塗装時期		塗装時期
		<ul style="list-style-type: none"> 当面経過観察とし、今後定期点検時や亀裂調査時などで足場を設置する際に効率的に塗替えを行うのがよい。 		<ul style="list-style-type: none"> 当面経過観察とし、今後定期点検時や亀裂調査時などで足場を設置する際に効率的に塗替えを行うのがよい。

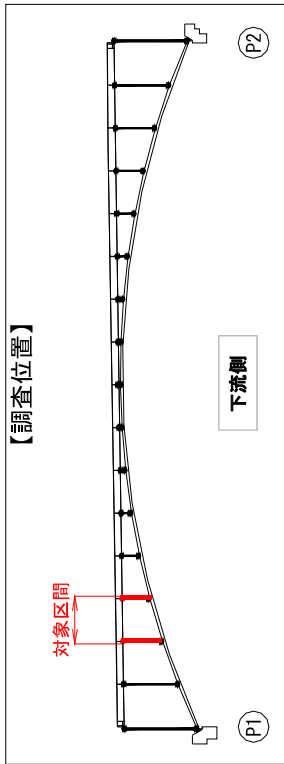
■ 支柱P1-P2

防食劣化度	支柱P1		支柱P2	
	支柱0203			
	<p>部位</p> <p>格点0303</p>	<p>劣化状況および劣化原因・腐食環境</p> <p>・防食機能の劣化が全体的に見られる。 ・主な原因は雨水と紫外線による経年劣化である。 ・雨風と直射日光を直接受けやすいため、劣化の進展に注意する必要がある。</p>	<p>塗装仕様</p> <p>一般塗装系</p>	<p>塗装仕様</p> <p>一般塗装系</p>
		<p>劣化状況および劣化原因・腐食環境</p> <p>・格点部には腐食が見られる。 ・主な原因は雨水と紫外線による経年劣化である。 ・プレートの接合部は濡潤状態になりやすいため、劣化の進展に注意する必要がある。</p>	<p>塗装時期</p> <p>・当面経過観察とし、今後定期点検時や亀裂調査時などで足場を設置するときに効率的に塗替えを行うのがよい。</p>	<p>塗装仕様</p> <p>一般塗装系</p>
		<p>劣化状況および劣化原因・腐食環境</p> <p>・全体的に防食機能の劣化が見られる。 ・主な原因は雨水と紫外線による経年劣化である。 ・雨風と直射日光を直接受けやすいため、劣化の進展に注意する必要がある。</p>	<p>塗装時期</p> <p>・当面経過観察とし、今後定期点検時や亀裂調査時などで足場を設置するときに効率的に塗替えを行うのがよい。</p>	<p>塗装仕様</p> <p>一般塗装系</p>
		<p>劣化状況および劣化原因・腐食環境</p> <p>・格点部に腐食が全体的に見られる。 ・主な原因は雨水と紫外線による経年劣化である。 ・雨風と直射日光を直接受けやすいため、劣化の進展に注意する必要がある。</p>	<p>塗装時期</p> <p>・当面経過観察とし、今後定期点検時や亀裂調査時などで足場を設置するときに効率的に塗替えを行うのがよい。</p>	<p>塗装仕様</p> <p>一般塗装系</p>
				支柱0204
		<p>劣化状況および劣化原因・腐食環境</p> <p>・格点部には腐食が見られる。 ・主な原因は雨水と紫外線による経年劣化である。 ・プレートの接合部は濡潤状態になりやすいため、劣化の進展に注意する必要がある。</p>	<p>塗装時期</p> <p>・当面経過観察とし、今後定期点検時や亀裂調査時などで足場を設置するときに効率的に塗替えを行うのがよい。</p>	<p>塗装仕様</p> <p>一般塗装系</p>

<p>劣化状況および劣化原因・腐食環境</p> <p>・全体的に防食機能の劣化が見られる。 ・主な原因は雨水と紫外線による経年劣化である。 ・雨風と直射日光を直接受けやすいため、劣化の進展に注意する必要がある。</p>	<p>塗装時期</p> <p>・当面経過観察とし、今後定期点検時や亀裂調査時などで足場を設置するときに効率的に塗替えを行うのがよい。</p>	<p>塗装仕様</p> <p>一般塗装系</p>
		<p>劣化状況および劣化原因・腐食環境</p> <p>・格点部に腐食が全体的に見られる。 ・主な原因は雨水と紫外線による経年劣化である。 ・雨風と直射日光を直接受けやすいため、劣化の進展に注意する必要がある。</p>	<p>塗装時期</p> <p>・当面経過観察とし、今後定期点検時や亀裂調査時などで足場を設置するときに効率的に塗替えを行うのがよい。</p>	<p>塗装仕様</p> <p>一般塗装系</p>
				写真

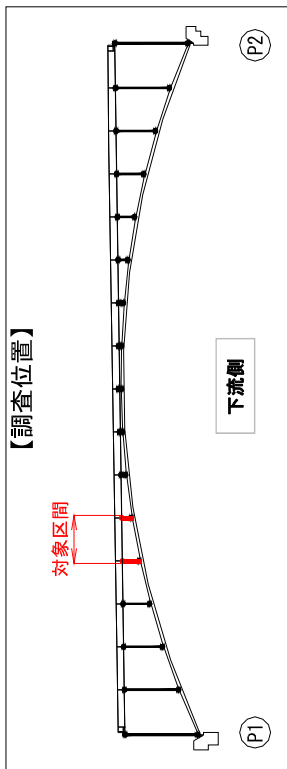
■ 支柱P1-P2

防食劣化度		支柱0205		支柱0206		
部位	劣化状況および劣化原因・腐食環境	塗装仕様	塗装時期	部位	劣化状況および劣化原因・腐食環境	
格点0305	<ul style="list-style-type: none"> 格点部に防食機能の劣化が見られる。 主な原因は雨水と紫外線による経年劣化である。 ブレードの接合部は湿潤状態になりやすいため、劣化の進展に注意する必要がある。 	一般塗装系	<ul style="list-style-type: none"> 当面経過観察とし、今後定期点検時や亀裂調査時などで足場を設置するときに効率的に塗替えを行うのがよい。 	格点0306	<ul style="list-style-type: none"> 格点部に防食機能の劣化が見られる。 主な原因は雨水と紫外線による経年劣化である。 ブレードの接合部は湿潤状態になりやすいため、劣化の進展に注意する必要がある。 	
支柱0205	<ul style="list-style-type: none"> 全体的に防食機能の劣化が見られる。 主な原因は雨水と紫外線による経年劣化である。 直射日光と雨風の影響を直接受けやすいため、劣化の進展に注意する必要がある。 	一般塗装系	<ul style="list-style-type: none"> 当面経過観察とし、今後定期点検時や亀裂調査時などで足場を設置するときに効率的に塗替えを行うのがよい。 	支柱0206	<ul style="list-style-type: none"> 全体的に防食機能の劣化が見られる。 主な原因は雨水と紫外線による経年劣化である。 直射日光と雨風の影響を直接受けやすいため、劣化の進展に注意する必要がある。 	
格点0405	<ul style="list-style-type: none"> 格点部に部分的な腐食が見られる。 主な原因は雨水と紫外線による経年劣化である。 雨風と直射日光を直接受けやすく接合部付近は滞水しやすいため、劣化の進展に注意する必要がある。 	一般塗装系	<ul style="list-style-type: none"> 当面経過観察とし、今後定期点検時や亀裂調査時などで足場を設置するときに効率的に塗替えを行うのがよい。 	格点0406	<ul style="list-style-type: none"> 格点部に部分的な腐食が見られる。 主な原因は雨水と紫外線による経年劣化である。 雨風と直射日光を直接受けやすく接合部付近は滞水しやすいため、劣化の進展に注意する必要がある。

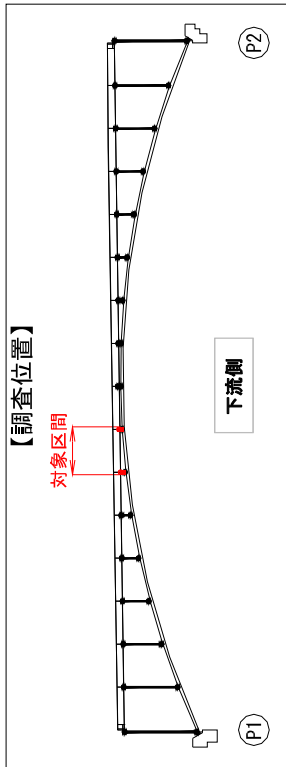
■ 支柱P1-P2

防食劣化度		支柱0207		支柱0208	
部位	劣化状況および劣化原因・腐食環境	塗装仕様	塗装時期	部位	劣化状況および劣化原因・腐食環境
格点0307	<ul style="list-style-type: none"> 格点部に腐食が見られる。 主な原因は雨水と紫外線による経年劣化である。 プレートの接合部は濡潤状態になりやすいため、劣化の進展に注意する必要がある。 	一般塗装系	<ul style="list-style-type: none"> 当面経過観察とし、今後定期点検時や亀裂調査時などで足場を設置するときに効率的に塗替えを行うのがよい。 	格点0308	<ul style="list-style-type: none"> 格点部に腐食が見られる。 主な原因は雨水と紫外線による経年劣化である。 プレートの接合部は濡潤状態になりやすいため、劣化の進展に注意する必要がある。
支柱0207	<ul style="list-style-type: none"> 軽微な防食機能の劣化が見られる。 主な原因は雨水と紫外線による経年劣化である。 直射日光と雨風の影響を直接受けやすいため、劣化の進展に注意する必要がある。 	一般塗装系	<ul style="list-style-type: none"> 当面経過観察とし、今後定期点検時や亀裂調査時などで足場を設置するときに効率的に塗替えを行うのがよい。 	支柱0208	<ul style="list-style-type: none"> 軽微な防食機能の劣化が見られる。 主な原因は紫外線による経年劣化である。
格点0407	<ul style="list-style-type: none"> 格点部に防食機能の劣化が見られる。 主な原因は雨水と紫外線による経年劣化である。 雨風と直射日光を直接受けやすいため、劣化の進展に注意する必要がある。 	一般塗装系	<ul style="list-style-type: none"> 当面経過観察とし、今後定期点検時や亀裂調査時などで足場を設置するときに効率的に塗替えを行うのがよい。 	格点0408	<ul style="list-style-type: none"> 格点部に防食機能の劣化が見られる。 主な原因は雨水と紫外線による経年劣化である。 雨風と直射日光を直接受けやすいため、劣化の進展に注意する必要がある。

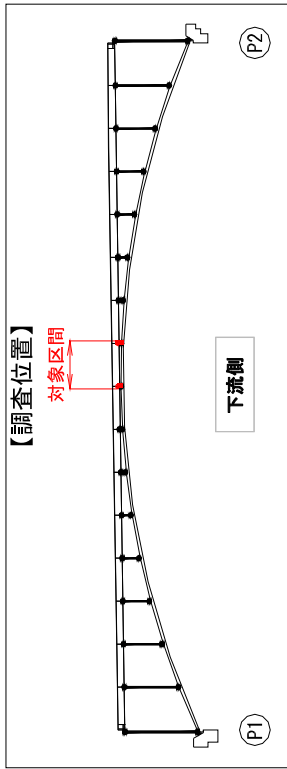
■ 支柱P1-P2

防食劣化度	支柱0209		支柱0210	
劣化状況・劣化原因等	部位	劣化状況および劣化原因・腐食環境	部位	劣化状況および劣化原因・腐食環境
防食劣化度	格点0309	<ul style="list-style-type: none"> 軽微な防食機能の劣化が見られる 主な原因は紫外線による経年劣化である。 クラウン部は雨水の影響を受けにくいいため、他の格点部に比べて劣化の進行は鈍いと考えられる。 	格点0310	<ul style="list-style-type: none"> 軽微な防食機能の劣化が見られる。 主な原因は紫外線による経年劣化である。 プレートの接合部は濡潤状態になりやすいため、劣化の進展に注意する必要がある。
	支柱0209	<ul style="list-style-type: none"> 軽微な防食機能の劣化が見られる。 主な原因は紫外線による経年劣化である。 	支柱0210	<ul style="list-style-type: none"> 軽微な防食機能の劣化が見られる。 主な原因は紫外線による経年劣化である。
	格点0409	<ul style="list-style-type: none"> 軽微な防食機能の劣化が見られる 主な原因は紫外線による経年劣化である。 クラウン部は雨水の影響を受けにくいいため、他の格点部に比べて劣化の進行は鈍いと考えられる。 	格点0410	<ul style="list-style-type: none"> 格点部に腐食が見られる。 主な原因は雨水と紫外線による経年劣化である。 雨風と直射日光を直接受けやすいため、劣化の進展に注意する必要がある。
写真

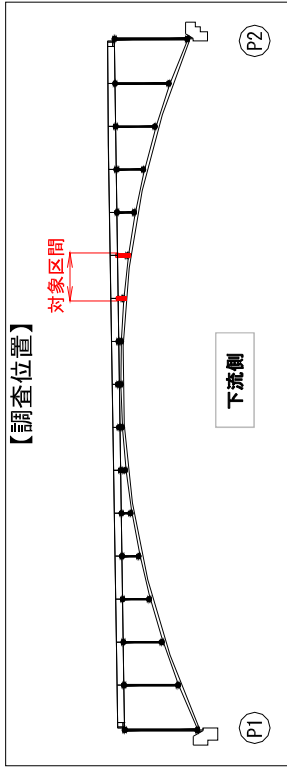
■ 支柱P1-P2

防食劣化度	支柱0211		支柱0212	
	部位	劣化状況および劣化原因・腐食環境	部位	劣化状況および劣化原因・腐食環境
	格点0311	<ul style="list-style-type: none"> 格点部に防食機能の劣化が見られる。 主な原因は紫外線による経年劣化である。 格点部について、プレートの接合部は湿潤状態になりやすいため、劣化の進展に注意する必要がある。 	格点0312	<ul style="list-style-type: none"> 格点部には防食が見られる。 主な原因は雨水と紫外線による経年劣化である。 格点部について、プレートの接合部は湿潤状態になりやすいため、劣化の進展に注意する必要がある。
	支柱0211	<ul style="list-style-type: none"> 軽微な防食機能の劣化が見られる。 主な原因は紫外線による経年劣化である。 直射日光と雨風の影響を直接受けやすいため、劣化の進展に注意する必要がある。 	支柱0212	<ul style="list-style-type: none"> 軽微な防食機能の劣化が見られる。 主な原因は紫外線による経年劣化である。 直射日光と雨風の影響を直接受けやすいため、劣化の進展に注意する必要がある。
	格点0411	<ul style="list-style-type: none"> 格点部に軽微な防食機能の劣化が見られる。 主な原因は紫外線による経年劣化である。 雨風と直射日光を直接受けやすいため、劣化の進展に注意する必要がある。 	格点0412	<ul style="list-style-type: none"> 格点部に防食が見られる。 主な原因は雨水と紫外線による経年劣化である。 雨風と直射日光を直接受けやすいため、劣化の進展に注意する必要がある。
		塗装仕様		塗装仕様
		一般塗装系		一般塗装系
		塗装時期		塗装時期
		<ul style="list-style-type: none"> 当面経過観察とし、今後定期点検時や亀裂調査時などで足場を設置するときに効率的に塗替えを行うのがよい。 		<ul style="list-style-type: none"> 当面経過観察とし、今後定期点検時や亀裂調査時などで足場を設置するときに効率的に塗替えを行うのがよい。

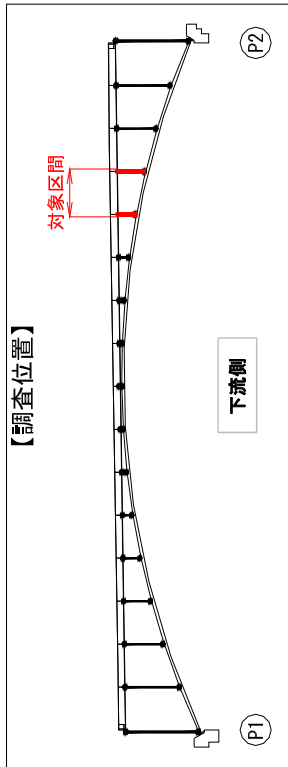
■ 支柱P1-P2

防食劣化度	支柱O213		支柱O214	
	部位	劣化状況および劣化原因・腐食環境	部位	劣化状況および劣化原因・腐食環境
	格点0313	<ul style="list-style-type: none"> 格点部に防食機能の劣化が見られる。 主な原因は雨水と紫外線による経年劣化である。 格点部のプレートの接合部は湿潤状態になりやすいため、劣化の進展に注意する必要がある。 	格点0314	<ul style="list-style-type: none"> 格点部には腐食が見られる。 主な原因は雨水と紫外線による経年劣化である。 格点部のプレートの接合部は湿潤状態になりやすいため、劣化の進展に注意する必要がある。
	支柱0213	<ul style="list-style-type: none"> 全体的に防食機能の劣化が見られる。 主な原因は雨水と紫外線による経年劣化である。 直射日光と雨風の影響を直接受けやすいため、劣化の進展に注意する必要がある。 	支柱0214	<ul style="list-style-type: none"> 全体的に防食機能の劣化が見られる。 主な原因は雨水と紫外線による経年劣化である。 直射日光と雨風の影響を直接受けやすいため、劣化の進展に注意する必要がある。
	格点0413	<ul style="list-style-type: none"> 格点部に腐食が見られる。 主な原因は雨水と紫外線による経年劣化である。 雨風と直射日光を直接受けやすいため、劣化の進展に注意する必要がある。 	格点0414	<ul style="list-style-type: none"> 格点部全体的に腐食が見られる。 主な原因は雨水と紫外線による経年劣化である。 雨風と直射日光を直接受けやすいため、また添接部は滞水しやすいため、劣化の進展に注意する必要がある。
		塗装仕様		塗装仕様
		一般塗装系		一般塗装系
		塗装時期		塗装時期
		<ul style="list-style-type: none"> 当面経過観察とし、今後定期点検時や亀裂調査時などで足場を設置するときに効率的に塗替えを行うのがよい。 		<ul style="list-style-type: none"> 当面経過観察とし、今後定期点検時や亀裂調査時などで足場を設置するときに効率的に塗替えを行うのがよい。

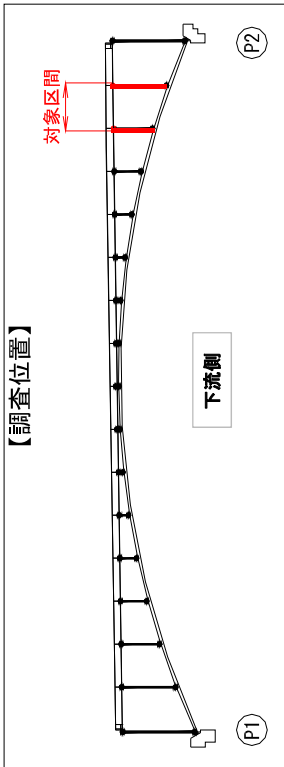
■ 支柱P1-P2

防食劣化度	支柱0215		支柱0216		
劣化状況・劣化原因等	部位	劣化状況および劣化原因・腐食環境	部位	劣化状況および劣化原因・腐食環境	
	格点0315	<ul style="list-style-type: none"> 格点部に防食機能の劣化が見られる。 主な原因は雨水と紫外線による経年劣化である。 格点部のプレートの接合部は湿潤状態になりやすいため、劣化の進展に注意する必要がある。 	塗装仕様 一般塗装系	塗装時期 <ul style="list-style-type: none"> 当面経過観察とし、今後定期点検時や亀裂調査時などで足場を設置するときに効率的に塗替えを行うのがよい。 	塗装仕様 一般塗装系
	支柱0215	<ul style="list-style-type: none"> 全体的に防食機能の劣化が見られる。 主な原因は雨水と紫外線による経年劣化である。 直射日光と雨風の影響を直接受けやすいため、劣化の進展に注意する必要がある。 	塗装仕様 一般塗装系	塗装時期 <ul style="list-style-type: none"> 当面経過観察とし、今後定期点検時や亀裂調査時などで足場を設置するときに効率的に塗替えを行うのがよい。 	塗装仕様 一般塗装系
	格点0415	<ul style="list-style-type: none"> 格点部全体的に腐食が見られる。 主な原因は雨水と紫外線による経年劣化である。 雨風と直射日光を直接受けやすく、添接部は滞水しやすいため、劣化の進展に注意する必要がある。 	塗装仕様 一般塗装系	塗装時期 <ul style="list-style-type: none"> 当面経過観察とし、今後定期点検時や亀裂調査時などで足場を設置するときに効率的に塗替えを行うのがよい。 	塗装仕様 一般塗装系
写真

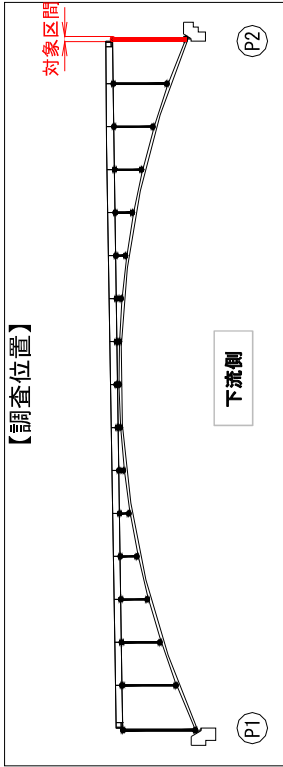
■ 支柱P1-P2

防食劣化度	支柱0217		塗装仕様	塗替え時期	劣化状況および劣化原因・腐食履歴など	劣化状況・劣化原因等	写真
			重防食系	<ul style="list-style-type: none"> 部分的に腐食が進行しているため、早めの塗替えを行うことが望ましい。 	<ul style="list-style-type: none"> 格点部には腐食、支柱には全体的に防食機能の劣化が見られる。 主に伸縮装置からの漏水が原因であり、漏水対策を行わない場合は、今後劣化の進行は一層速まると考えられる。 		
			一般塗装系	<ul style="list-style-type: none"> 当面経過観察とし、今後点検等で足場を設置する際に効率的に塗替えを行うのがよい。 	<ul style="list-style-type: none"> 全体的に防食機能の劣化が見られる。 伸縮装置からの漏水が支柱に広がっているため、風潤状態となっており、劣化の進行程度は速いと考えられる。 排水管が欠損しており、排水が格点部に影響するため、排水管の流末処理も必要である。 		
			重防食系	<ul style="list-style-type: none"> 部分的に腐食が進行しているため、早めの塗替えを行うことが望ましい。

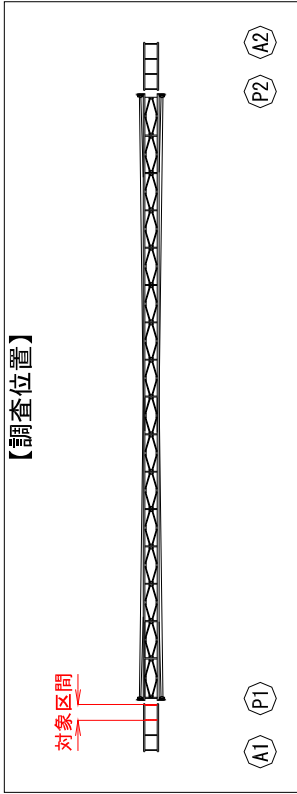
■ 横桁A1-P1

防食劣化度	横桁O103		横桁O104	
	部位	劣化状況および劣化原因・腐食環境など	劣化状況および劣化原因・腐食環境	部位
		<p>・全体的にマイルドな環境に於じた軽微な防食機能の劣化が見られる程度である。</p> <p>・床版と主桁に覆われる部位であり、雨風や直射日光の影響を直接受けないため、多少の湿潤環境ではあるが、今後も劣化の進行は鈍いと考えられる。</p>	<p>・全体的にマイルドな環境に於じた軽微な防食機能の劣化が見られる程度である。</p> <p>・床版と主桁に覆われる部位であり、雨風や直射日光の漏水の影響が懸念される。</p>	
	-			-
	-			-
	-			-
	-			-
		<p>・当面経過観察とし、今後定期点検するなど足場を設置するときに効率的に塗替えを行うのがよい。</p>	<p>・当面経過観察とし、今後定期点検するなど足場を設置するときに効率的に塗替えを行うのがよい。</p>	<p>一般塗装系</p>
				<p>一般塗装系</p>

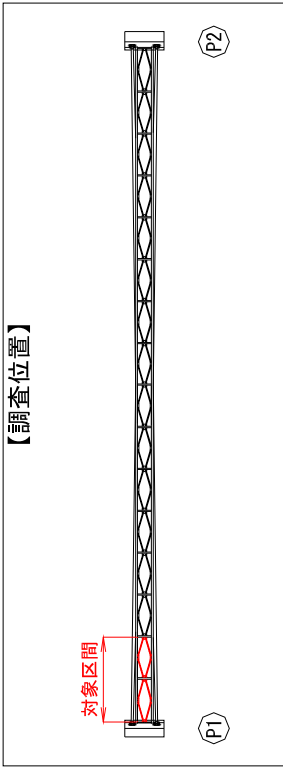
■ 横桁・上横構P1-P2

防食劣化度	横桁0101・横桁0102・上横構 0101				横桁0103・上横構 0102					
	部位	劣化状況および劣化原因・腐食環境など	塗替え時期	塗装仕様	部位	劣化状況および劣化原因・腐食環境	塗替え時期	塗装仕様		
	-	<ul style="list-style-type: none"> 全体的にマイルドな環境に応じた軽微な防食機能の劣化が見られる程度である。 床版と主桁に覆われる部位であり、雨風や直射日光の影響を直接受けないため、多少の湿潤環境ではあるが、今後も劣化の進行は鈍いと考えられる。 	<ul style="list-style-type: none"> 当面経過観察とし、今後定期点検時などで足場を設置するときに効率的に塗替えを行うのがよい。 	一般塗装系	-	<ul style="list-style-type: none"> 全体的にマイルドな環境に応じた軽微な防食機能の劣化が見られる程度である。 床版と主桁に覆われる部位であり、雨風や直射日光の影響を直接受けないため、多少の湿潤環境ではあるが、今後も劣化の進行は鈍いと考えられる。 	<ul style="list-style-type: none"> 当面経過観察とし、今後定期点検時などで足場を設置するときに効率的に塗替えを行うのがよい。 	一般塗装系		
	-	-	-	-	-	-	-	-	-	
	-	-	-	-	-	-	-	-	-	
	-	-	-	-	-	-	-	-	-	
劣化状況・劣化原因等										
写真

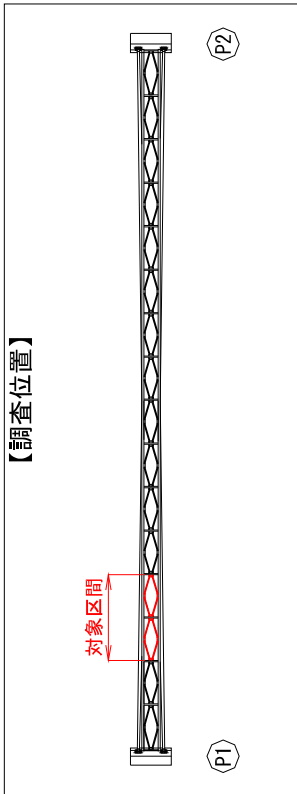
■ 横桁・上横構P1-P2

防食劣化度	横桁O104・上横構 O103				横桁O105・上横構 O104			
	部位	劣化状況および劣化原因・腐食環境など	塗替え時期	塗装仕様	部位	劣化状況および劣化原因・腐食環境	塗替え時期	塗装仕様
	-	<ul style="list-style-type: none"> 全体的にマイルドな環境に応じた軽微な防食機能の劣化が見られる程度である。 床版と主桁に覆われる部位であり、雨風や直射日光の影響を直接受けないため、多少の湿潤環境ではあるが、今後も劣化の進行は鈍いと考えられる。 	<ul style="list-style-type: none"> 当面経過観察とし、今後定期点検時などで足場を設置するときに効率的に塗替えを行うのがよい。 	一般塗装系	-	<ul style="list-style-type: none"> 全体的にマイルドな環境に応じた軽微な防食機能の劣化が見られる程度である。 床版と主桁に覆われる部位であり、雨風や直射日光の影響を直接受けないため、多少の湿潤環境ではあるが、今後も劣化の進行は鈍いと考えられる。 	<ul style="list-style-type: none"> 当面経過観察とし、今後定期点検時などで足場を設置するときに効率的に塗替えを行うのがよい。 	一般塗装系
	-				-			
	-				-			
	-				-

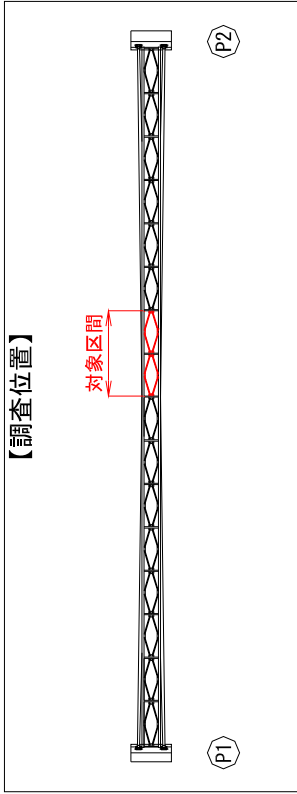
■ 横桁・上横構P1-P2

防食劣化度	横桁O110・上横構 O109				横桁O111・上横構 O110			
	部位	劣化状況および劣化原因・腐食環境など	塗替え時期	塗装仕様	部位	劣化状況および劣化原因・腐食環境	塗替え時期	塗装仕様
	-	<ul style="list-style-type: none"> 全体的にマイルドな環境に於じた軽微な防食機能の劣化が見られる程度である。 床版と主桁に覆われる部位であり、雨風や直射日光の影響を直接受けなため、多少の湿潤環境ではあるが、今後も劣化の進行は鈍いと考えられる。 	<ul style="list-style-type: none"> 当面経過観察とし、今後定期点検時などで足場を設置するときに効率的に塗替えを行うのがよい。 	一般塗装系	-	<ul style="list-style-type: none"> 全体的にマイルドな環境に於じた軽微な防食機能の劣化が見られる程度である。 床版と主桁に覆われる部位であり、雨風や直射日光の影響を直接受けなため、多少の湿潤環境ではあるが、今後も劣化の進行は鈍いと考えられる。 	<ul style="list-style-type: none"> 当面経過観察とし、今後定期点検時などで足場を設置するときに効率的に塗替えを行うのがよい。 	一般塗装系
	-				-			
	-				-			
	-				-

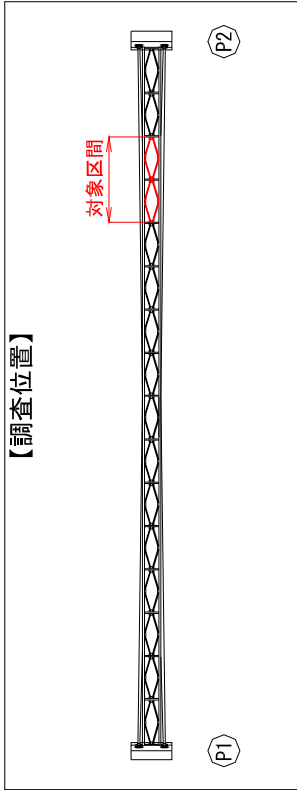
■ 横桁・上横構P1-P2

防食劣化度	横桁O114・上横構 O113				横桁O115・上横構 O114			
	部位	劣化状況および劣化原因・腐食環境など	塗替え時期	塗装仕様	部位	劣化状況および劣化原因・腐食環境	塗替え時期	塗装仕様
	-	<ul style="list-style-type: none"> 全体的にマイルドな環境に応じた軽微な防食機能の劣化が見られる程度である。 床版と主桁に覆われる部位であり、雨風や直射日光の影響を直接受けないため、多少の湿潤環境ではあるが、今後も劣化の進行は鈍いと考えられる。 	<ul style="list-style-type: none"> 当面経過観察とし、今後定期点検時などで足場を設置するときに効率的に塗替えを行うのがよい。 	一般塗装系	-	<ul style="list-style-type: none"> 全体的にマイルドな環境に応じた軽微な防食機能の劣化が見られる程度である。 床版と主桁に覆われる部位であり、雨風や直射日光の影響を直接受けないため、多少の湿潤環境ではあるが、今後も劣化の進行は鈍いと考えられる。 	<ul style="list-style-type: none"> 当面経過観察とし、今後定期点検時などで足場を設置するときに効率的に塗替えを行うのがよい。 	一般塗装系
	-				-			
	-				-			
	-				-

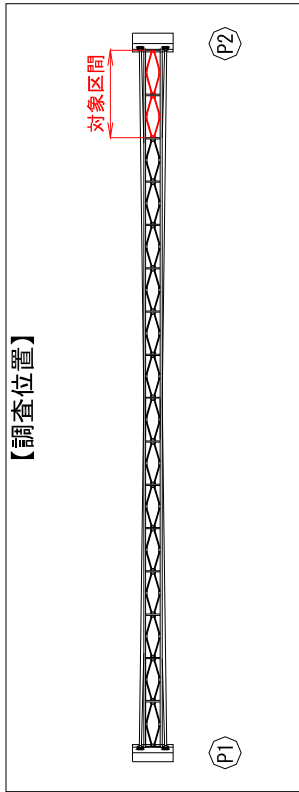
■ 横桁・上横構P1-P2

防食劣化度	横桁O116・上横構 O115				横桁O117・上横構 O116			
	部位	劣化状況および劣化原因・腐食環境など	塗替え時期	塗装仕様	部位	劣化状況および劣化原因・腐食環境	塗替え時期	塗装仕様
	-	<ul style="list-style-type: none"> 全体的にマイルドな環境に於じた軽微な防食機能の劣化が見られる程度である。 床版と主桁に覆われる部位であり、雨風や直射日光の影響を直接受けなため、多少の湿潤環境ではあるが、今後も劣化の進行は鈍いと考えられる。 	<ul style="list-style-type: none"> 当面経過観察とし、今後定期点検時などで足場を設置するときに効率的に塗替えを行うのがよい。 	一般塗装系	-	<ul style="list-style-type: none"> 全体的にマイルドな環境に於じた軽微な防食機能の劣化が見られる程度である。 床版と主桁に覆われる部位であり、雨風や直射日光の影響を直接受けなため、多少の湿潤環境ではあるが、今後も劣化の進行は鈍いと考えられる。 	<ul style="list-style-type: none"> 当面経過観察とし、今後定期点検時などで足場を設置するときに効率的に塗替えを行うのがよい。 	一般塗装系
	-				-			
	-				-			
	-				-

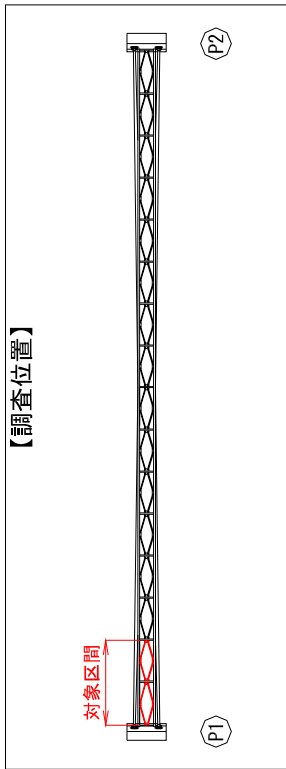
■ 下横構P1-P2

防食劣化度	下横構 0101				下横構 0102			
	部位	劣化状況および劣化原因・腐食環境など	塗替え時期	塗装仕様	部位	劣化状況および劣化原因・腐食環境	塗替え時期	塗装仕様
	-	<ul style="list-style-type: none"> 全体的な防食機能の劣化が見られる。 主な原因は雨水の滞水と、法面に繁茂する樹木の影響による日当たりの悪さが考えられ、劣化の進展程度に注意する必要がある。 	<ul style="list-style-type: none"> 当面経過観察とし、今後定期点検時や亀裂調査時などで足場を設置するときに効率的に塗替えを行うのがよい。 	重防食系	-	<ul style="list-style-type: none"> 全体的な防食機能の劣化が見られる。 主な原因は雨水の滞水と紫外線によるものと推定される。 雨風や直射日光の影響を直接受けるため、劣化の進展程度に注意する必要がある。 	<ul style="list-style-type: none"> 当面経過観察とし、今後定期点検時や亀裂調査時などで足場を設置するときに効率的に塗替えを行うのがよい。 	一般塗装系
	-				-			
	-				-			
	-				-

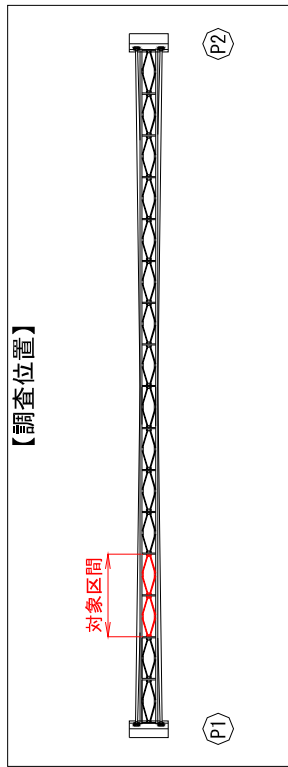
■ 下横構P1-P2

防食劣化度	下横構 0103		下横構 0104		劣化状況・劣化原因等	写真
	部位	劣化状況および劣化原因・腐食環境など	塗替え時期	塗装仕様		
	—	<ul style="list-style-type: none"> 全体的な防食機能の劣化が見られる。 主な原因は雨水の滞水と紫外線によるものと推定される。 雨風や直射日光の影響を直接受けるため、劣化の進展程度に注意する必要がある。 	<ul style="list-style-type: none"> 当面経過観察とし、今後定期点検時や亀裂調査時などで足場を設置するときに効率的に塗替えを行うのがよい。 	一般塗装系	—	
	—	—	—	—	—	
	—	—	—	—	—	
	—	—	—	—	—	
	—	<ul style="list-style-type: none"> 全体的な防食機能の劣化が見られる。 主な原因は雨水の滞水と紫外線によるものと推定される。 雨風や直射日光の影響を直接受けるため、劣化の進展程度に注意する必要がある。 	<ul style="list-style-type: none"> 当面経過観察とし、今後定期点検時や亀裂調査時などで足場を設置するときに効率的に塗替えを行うのがよい。 	一般塗装系	—	
	—	—	—	—	—	
	—	—	—	—	—	
	—	—	—	—	—

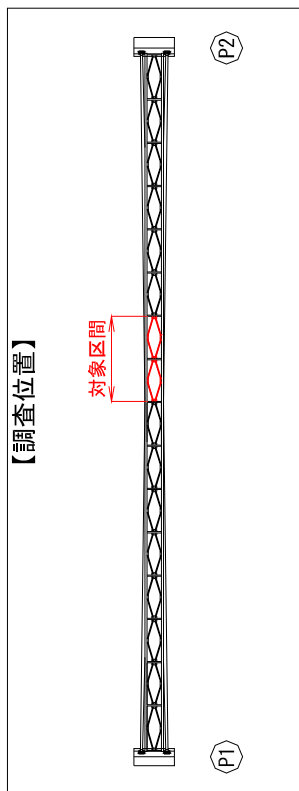
■ 下横構P1-P2

防食劣化度	下横構 O109				下横構 O110			
	部位	劣化状況および劣化原因・腐食環境など	塗替え時期	塗装仕様	部位	劣化状況および劣化原因・腐食環境	塗替え時期	塗装仕様
	-	<ul style="list-style-type: none"> 全体的な軽微な防食機能の劣化が見られる。 主な原因は紫外線によるものと推定される。 経年に応じたマイルドな劣化進行を今後とも示すと考えられる。 	<ul style="list-style-type: none"> 当面経過観察とし、今後定期点検時や亀裂調査時など足場を設置するときに効率的に塗替えを行うのがよい。 	一般塗装系	-	<ul style="list-style-type: none"> 全体的な軽微な防食機能の劣化が見られる。 主な原因は紫外線によるものと推定される。 経年に応じたマイルドな劣化進行を今後とも示すと考えられる。 	<ul style="list-style-type: none"> 当面経過観察とし、今後定期点検時や亀裂調査時など足場を設置するときに効率的に塗替えを行うのがよい。 	一般塗装系
	-				-			
	-				-			
	-				-

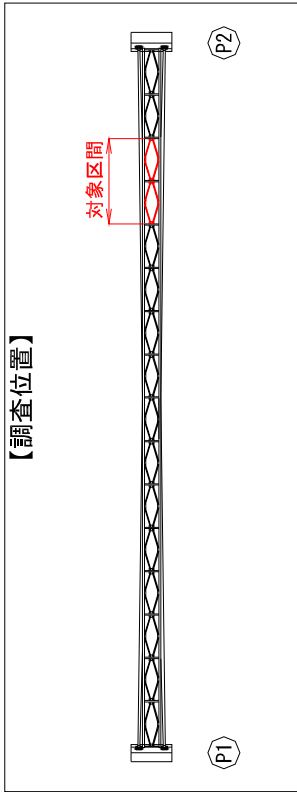
■ 下横構P1-P2

防食劣化度	下横構 O113		下横構 O114		劣化状況・劣化原因等	写真
	部位	劣化状況および劣化原因・腐食環境など	部位	劣化状況および劣化原因・腐食環境		
	-	<ul style="list-style-type: none"> 全体的な防食機能の劣化が見られる。 主な原因は雨水の滞水と紫外線によるものと推定される。 雨風や直射日光の影響を直接受けるため、劣化の進展程度に注意する必要がある。 	-	<ul style="list-style-type: none"> 全体的な防食機能の劣化が見られる。 主な原因は雨水の滞水と紫外線によるものと推定される。 雨風や直射日光の影響を直接受けるため、劣化の進展程度に注意する必要がある。 	塗装仕様 一般塗装系	
	-		-			
	-		-			
	-		-			
	-		-			
	-		-

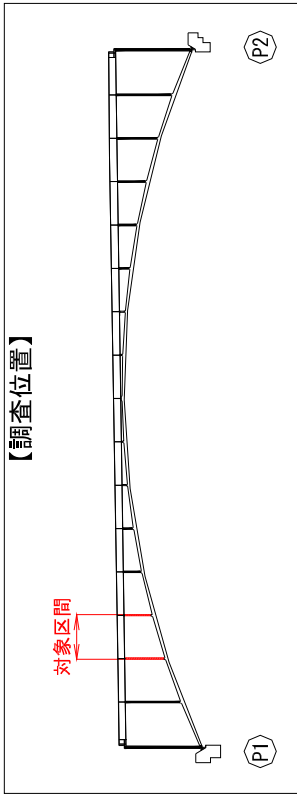
■ 対傾構P1-P2

防食劣化度	劣化状況・劣化原因等		写真
高		<p>対傾構0103</p> <p>劣化状況および劣化原因・腐食環境</p> <p>部位</p> <p>・全体的な防食機能の劣化が見られる。 ・主な原因は雨水と紫外線による経年劣化である。 ・下部については、雨風や直射日光の影響を直接受けやすいため、劣化の進展程度に注意する必要があるが、上部については下部に比べて、劣化進行は鈍いと考えられる。</p>	
中		<p>対傾構0104</p> <p>劣化状況および劣化原因・腐食環境</p> <p>部位</p> <p>・全体的な防食機能の劣化が見られる。 ・主な原因は雨水と紫外線による経年劣化である。 ・下部については、雨風や直射日光の影響を直接受けやすいため、劣化の進展程度に注意する必要があるが、上部については下部に比べて、劣化進行は鈍いと考えられる。</p>	
低

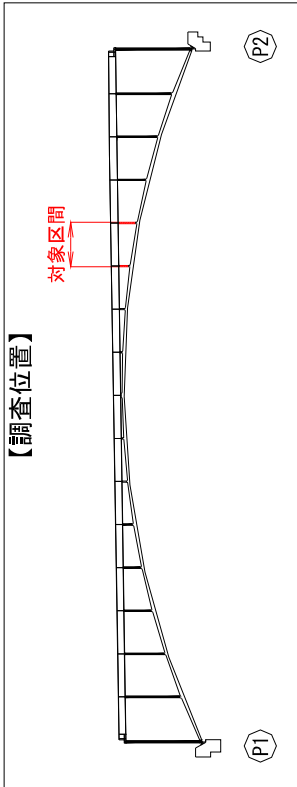
■ 対傾構P1-P2

防食劣化度	劣化状況・劣化原因等		写真
対傾構P1-P2			
対傾構O112			
部位	劣化状況および劣化原因・腐食環境	塗装時期	塗装仕様
-	<ul style="list-style-type: none"> 全体的な防食機能の劣化が見られる。 主な原因は紫外線による経年劣化である。 床版に覆われており、雨風の影響を直接受けにくいいため、劣化の進行は鈍いと考えられる。 	<ul style="list-style-type: none"> 当面経過観察とし、今後定期点検時や亀裂調査時などに足場を設置するときに効率的に塗替えを行うのがよい。 	一般塗装系
-	<ul style="list-style-type: none"> 全体的な防食機能の劣化が見られる。 主な原因は雨水と紫外線による経年劣化である。 下部については、雨風や直射日光の影響を直接受けやすいため、劣化の進展程度に注意する必要があるが、上部については下部に比べて、経年劣化進行は鈍いと考えられる。 	<ul style="list-style-type: none"> 当面経過観察とし、今後定期点検時や亀裂調査時などに足場を設置するときに効率的に塗替えを行うのがよい。 	一般塗装系
-	-	-	-
対傾構O113			
部位	劣化状況および劣化原因・腐食環境	塗装時期	塗装仕様
-	<ul style="list-style-type: none"> 全体的な防食機能の劣化が見られる。 主な原因は雨水と紫外線による経年劣化である。 下部については、雨風や直射日光の影響を直接受けやすいため、劣化の進展程度に注意する必要があるが、上部については下部に比べて、経年劣化進行は鈍いと考えられる。 	<ul style="list-style-type: none"> 当面経過観察とし、今後定期点検時や亀裂調査時などに足場を設置するときに効率的に塗替えを行うのがよい。 	一般塗装系
-	-	-	-

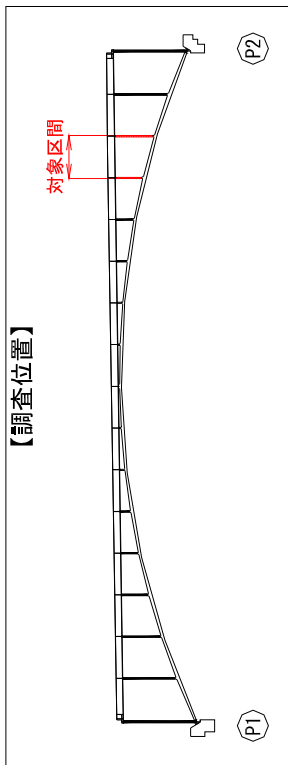
■ 対傾構P1-P2

防食劣化度	劣化状況・劣化原因等		写真
高		<p>対傾構O114</p> <p>劣化状況および劣化原因・腐食環境</p> <p>部位</p> <p>・全体的な防食機能の劣化が見られる。 ・主な原因は雨水と紫外線による経年劣化である。 ・下部については、雨風や直射日光の影響を直接受けやすいため、劣化の進展程度に注意する必要があるが、上部については下部に比べて、経年劣化進行は鈍いと考えられる。</p>	
中		<p>対傾構O115</p> <p>劣化状況および劣化原因・腐食環境</p> <p>部位</p> <p>・全体的な防食機能の劣化が見られる。 ・主な原因は雨水と紫外線による経年劣化である。 ・下部については、雨風や直射日光の影響を直接受けやすいため、劣化の進展程度に注意する必要があるが、上部については下部に比べて、経年劣化進行は鈍いと考えられる。</p>	
低

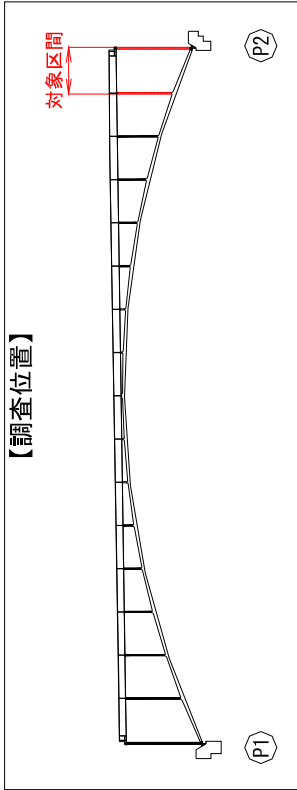
■ 対傾構P1-P2

防食劣化度	劣化状況・劣化原因等		写真					
	対傾構O116							
	<p>部位</p> <p>-</p>	<p>劣化状況および劣化原因・腐食環境</p> <ul style="list-style-type: none"> ・全体的な防食機能の劣化が見られる。 ・主な原因は雨水と紫外線による経年劣化である。 ・下部については、雨風や直射日光の影響を直接受けやすいため、劣化の進展程度に注意する必要があるが、上部については下部に比べて、経年劣化進行は鈍いと考えられる。 	<p>塗装仕様</p> <p>一般塗装系</p>	<p>塗装時期</p> <ul style="list-style-type: none"> ・当面経過観察とし、今後定期点検時や亀裂調査などでき足場を設置するときに効率的に塗替えを行うのがよい。 	<p>対傾構O117</p> <p>劣化状況および劣化原因・腐食環境など</p> <ul style="list-style-type: none"> ・全体的な防食機能の劣化と一部に腐食が見られる。 ・伸縮装置からの漏水、法面からの土砂が堆積が主な原因であり、湿潤環境にあるため劣化の進展は速まると考えられる。 ・伸縮装置の止水と土砂堆積の防止措置を合わせて講ずることが望ましい。 	<p>塗装仕様</p> <p>重防食系</p>	<p>塗装時期</p> <p>早めの塗替えを行うことが望ましい。(部分塗替え)</p>

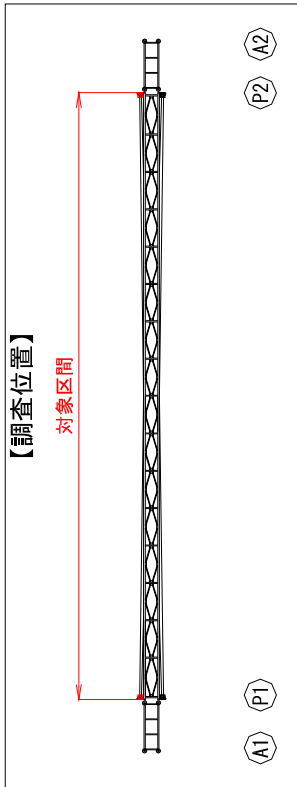
■ 支承P1-P2

防食劣化度	支承O101		支承O102	
劣化状況・劣化原因等	部位	劣化状況および劣化原因・腐食環境など	塗替え時期	塗装仕様
	-	<ul style="list-style-type: none"> 全体的な防食機能の劣化及び一部に腐食が見られることから、腐食が支承本体及びアンカーボルトに見られる。 土砂堆積や植生が速いと考えられる。 また法面からの漏水や土砂の進入を防ぐ措置を講ずる必要がある。 	<ul style="list-style-type: none"> 部分的に腐食が進行しているため、早めの塗替えを行うことが望ましい。 (部分塗替え) 	重防食系
	-		-	-
	-		-	-
	-		-	-
写真

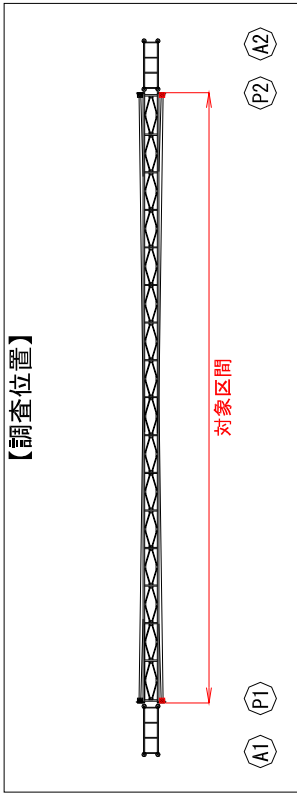
■ 支承P1-P2

防食劣化度	支承0201		支承0202		塗装仕様
劣化状況・劣化原因等	部位	劣化状況および劣化原因・腐食環境	部位	劣化状況および劣化原因・腐食環境	塗装仕様
	-	<ul style="list-style-type: none"> 全体的な防食機能の劣化が見られることから、温潤環境となっており、劣化の進行程度は速いと考えられる。 また法面からの漏水や土砂の進入を防ぐ措置を講ずる必要がある。 	-	<ul style="list-style-type: none"> 全体的な防食機能の劣化及び一部に腐食が見られることから、温潤環境となっており、劣化の進行程度は速いと考えられる。 また法面からの漏水や土砂の進入を防ぐ措置を講ずる必要がある。 	重防食系
	-		-		-
	-		-		-
	-		-		-

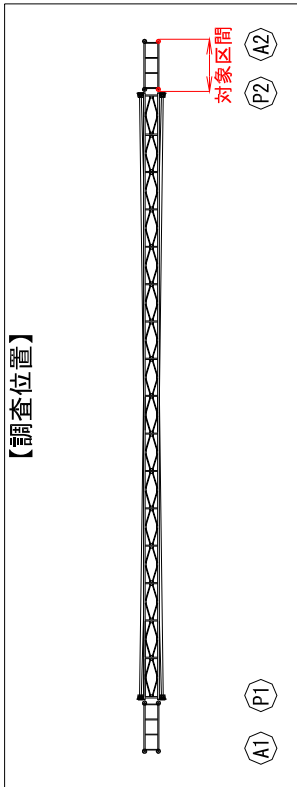
■ 支承P2-A2

防食劣化度	支承0201				支承0202			
	部位	劣化状況および劣化原因・腐食環境など	塗替え時期	塗装仕様	部位	劣化状況および劣化原因・腐食環境	塗装時期	塗装仕様
高		<ul style="list-style-type: none"> 全体的な防食機能の劣化が支承本体及びアレンカーボルトに見られる。 主に伸縮装置からの漏水が原因であり、漏水対策を行わない場合は、今後劣化の進行は一層速まると考えられる。 	<ul style="list-style-type: none"> 風通し・日当たりの悪さは改善されたいため、早めの塗替えを行うことが望ましい。 	一般塗装系		<ul style="list-style-type: none"> 全体的な防食機能の劣化が支承本体及びアレンカーボルトに見られる。 主に伸縮装置からの漏水が原因で、その他、法面に繁茂する樹木の影響による風通し・日当たりの悪さが考えられる。 漏水対策を行わない場合は、今後劣化の進行は一層速まると考えられる。 	<ul style="list-style-type: none"> 風通し・日当たりの悪さは改善されたいため、早めの塗替えを行うことが望ましい。 	重防食系
中								
低

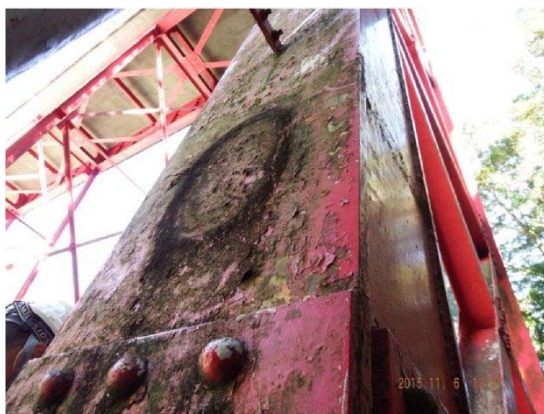
端支柱ハンドホール後埋め部

調査の結果、箱内には滞水は見られず、軽度の腐食が認められた程度で、現状では耐荷性能に影響がある可能性は低いと思われる。

また同時に、継手部にハンドホールが設けてあるアーチリブの内部についても、滞水・湿潤および腐食進行が見られないかどうか、ファイバースコープにより調査し、問題のないことを確認している。

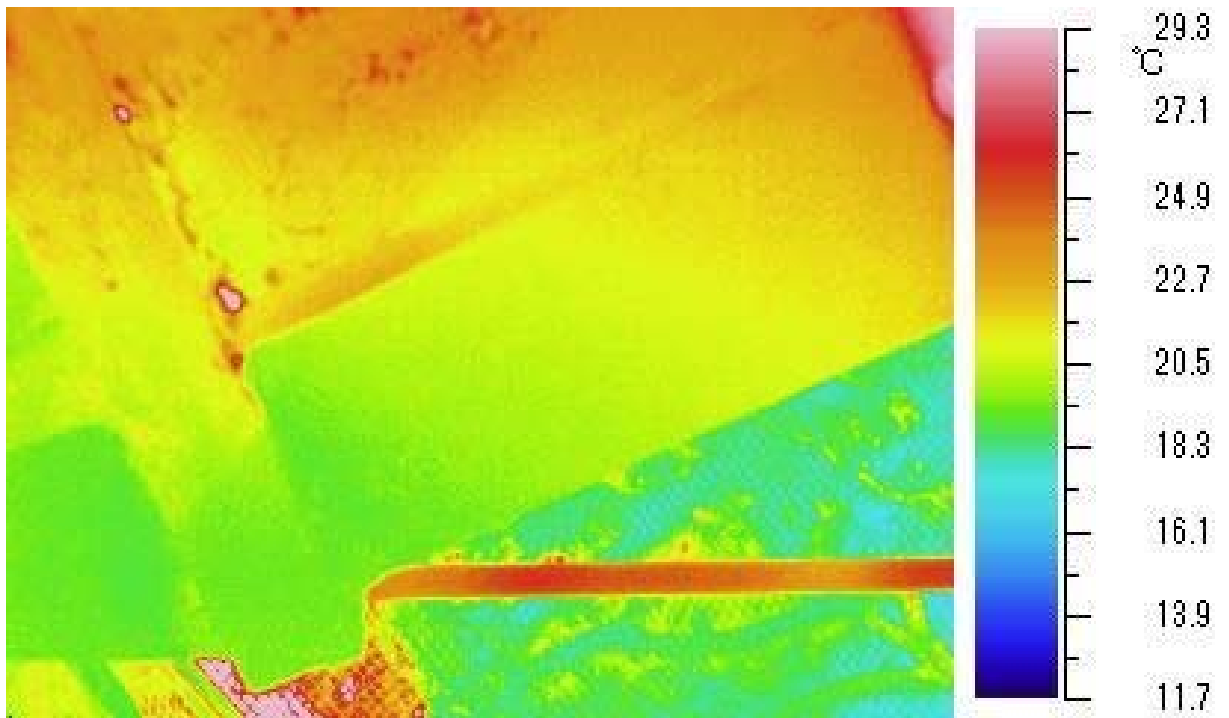
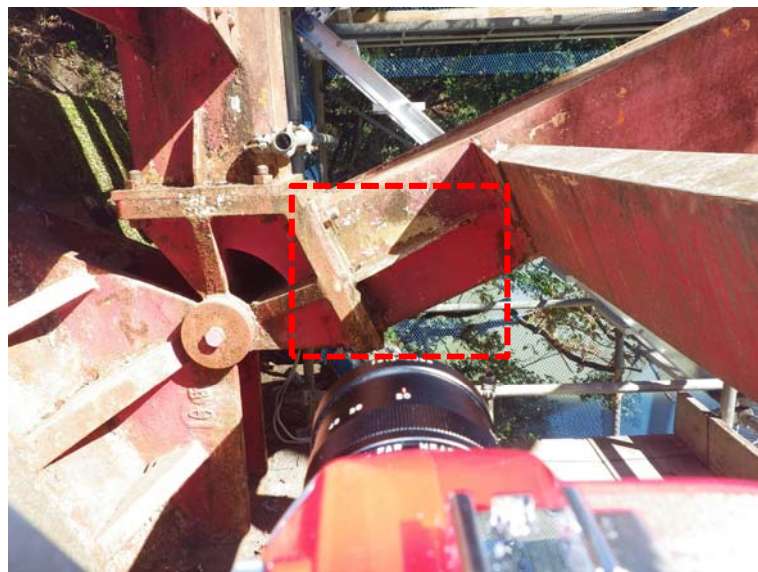
図-4 起点上流側アーチ

鉄骨表面は低温度であることから内部に水は存在しないと思われる。リブの上下で温度帯域(オレンジ系と緑系)に分かれているがこれは日射の有無である。

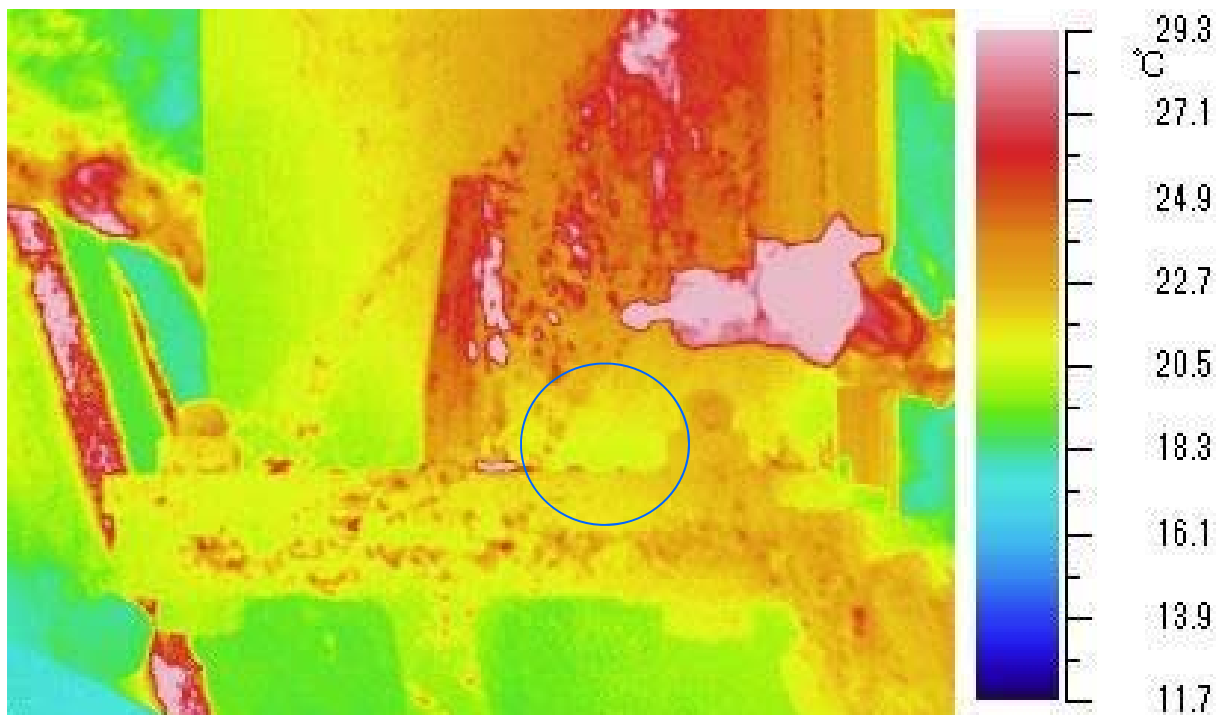
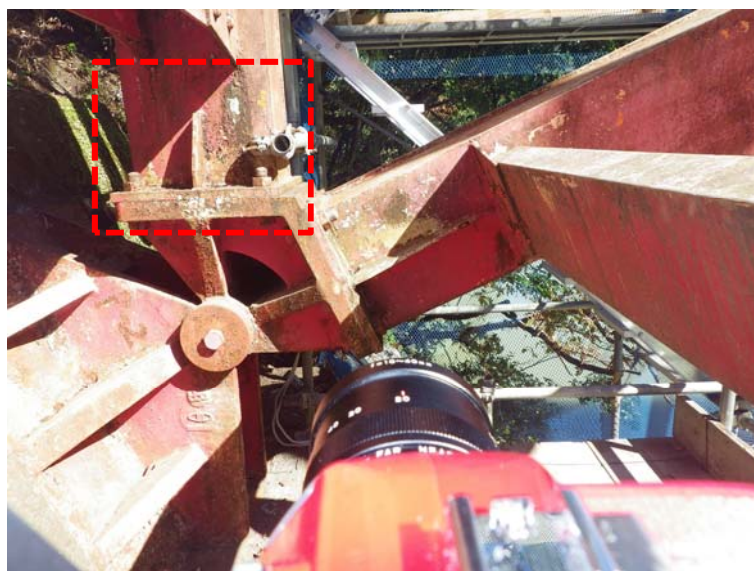
図-5 起点上流側柱

鉄骨支柱の右側の底部に僅かに低温部が見られることから滞留水にはなっていないが、僅かな湿潤が予測される。但しこの湿潤が、雨水の浸入であるか結露であるかは判定できない。計測時の露点温度(結露が発生する温度)は約 15°C。

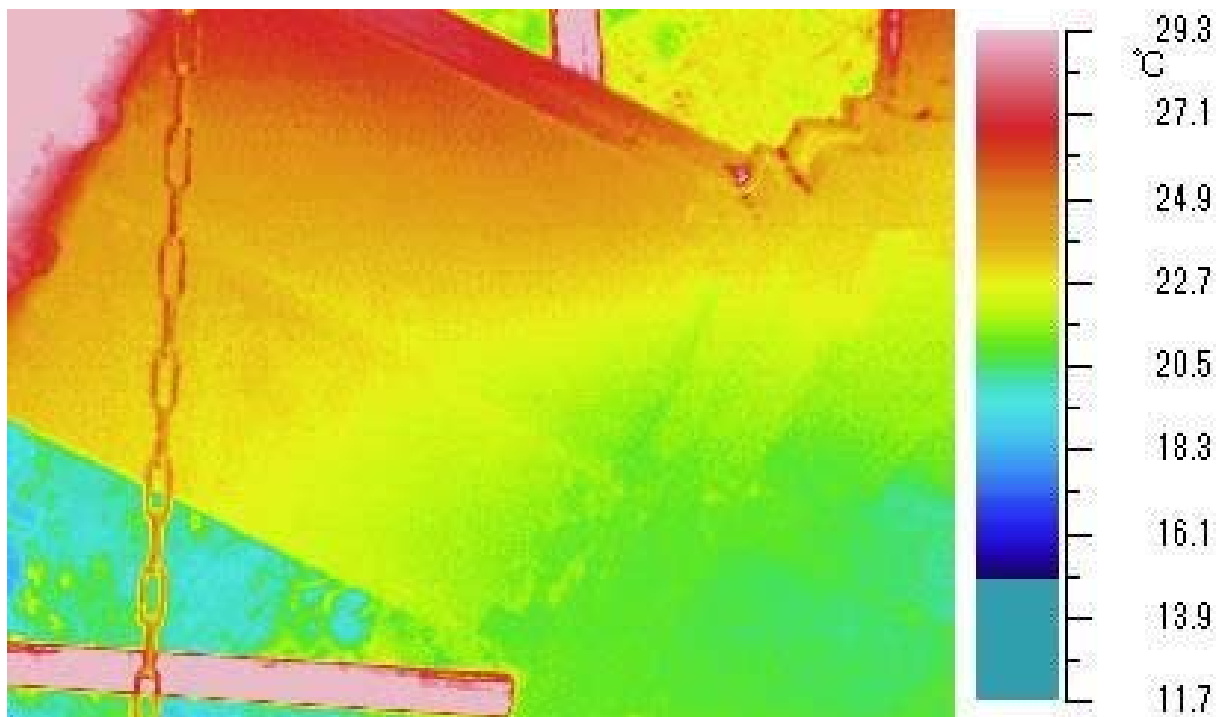
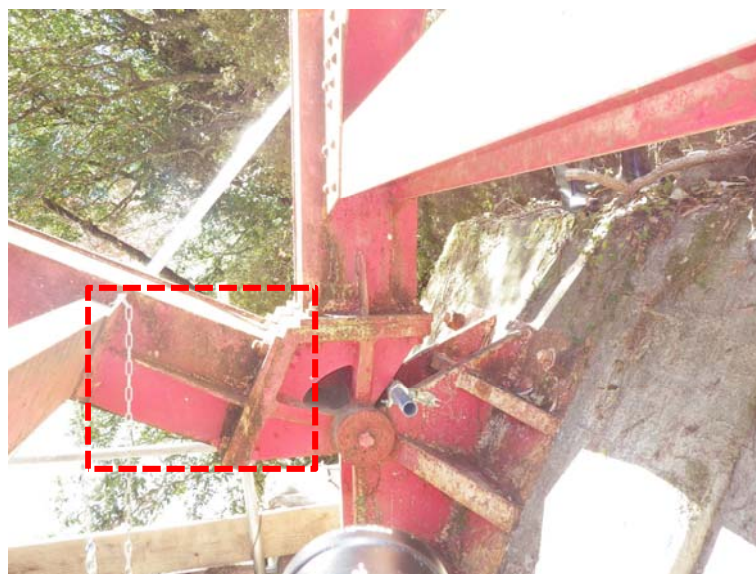
図-6 起点下流側アーチ

この部分は日射が無い箇所である。背面(下流側)には日射があるため水が存在した場合は、その箇所が周辺より高温となる可能性が高い。赤外面像には高温部は見られない。赤外面像鉄骨上部は高温であるが、これは鉄骨天端に受けた日射の影響である。(一般的には熱かぶりと言う)

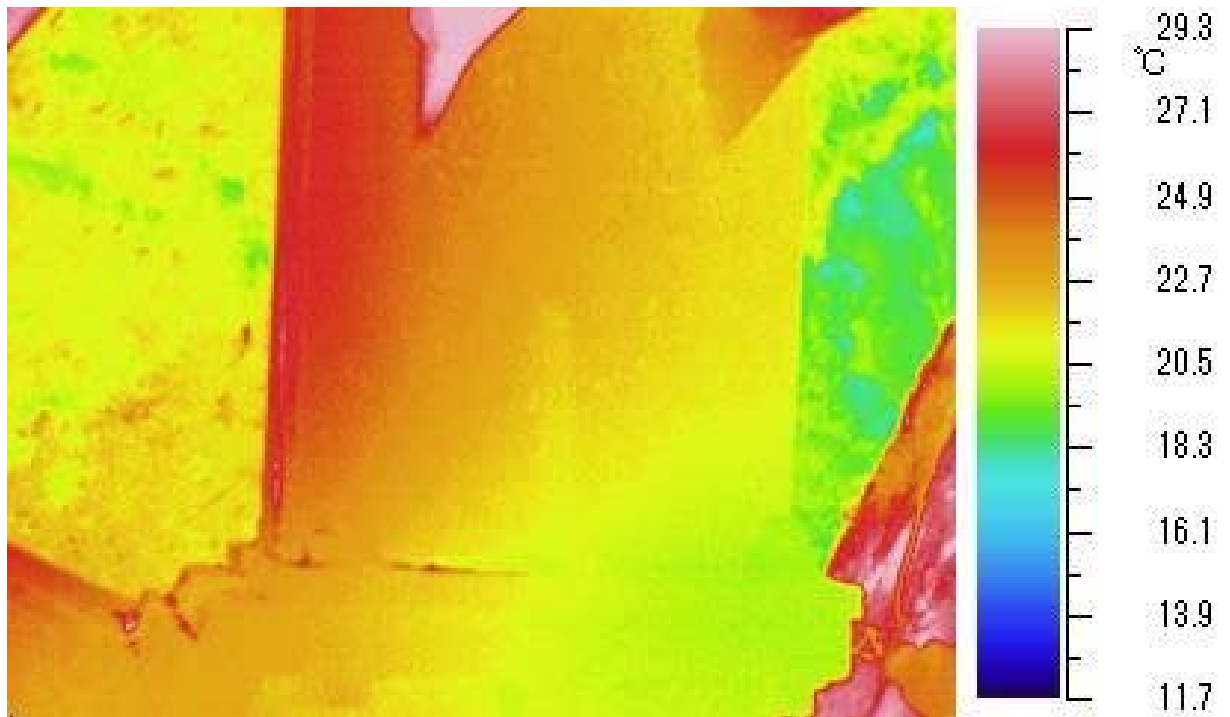
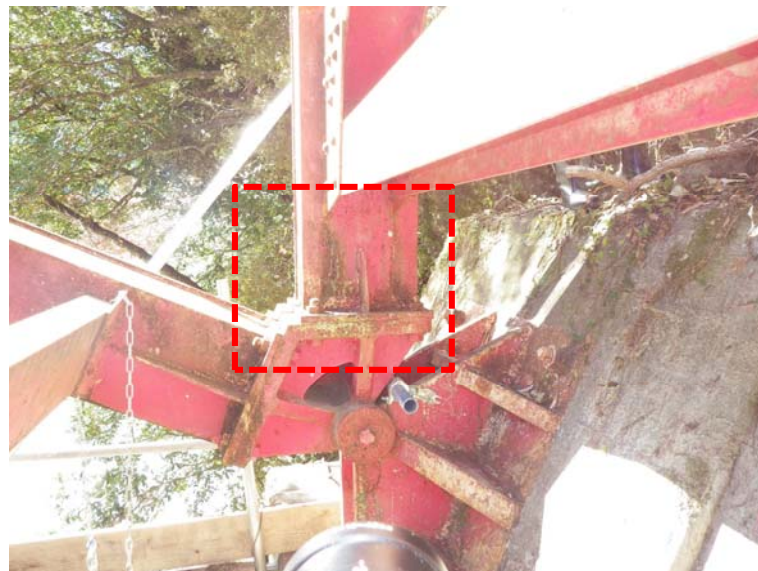
図-7 起点下流側柱

この部分は日射が無い箇所である。背面及びアーチ側には日射があるため水が存在した場合は、その箇所が周辺より高温となる可能性が高い。赤外画像には高温部は見られない。

内部滞留水は無いと推測される。

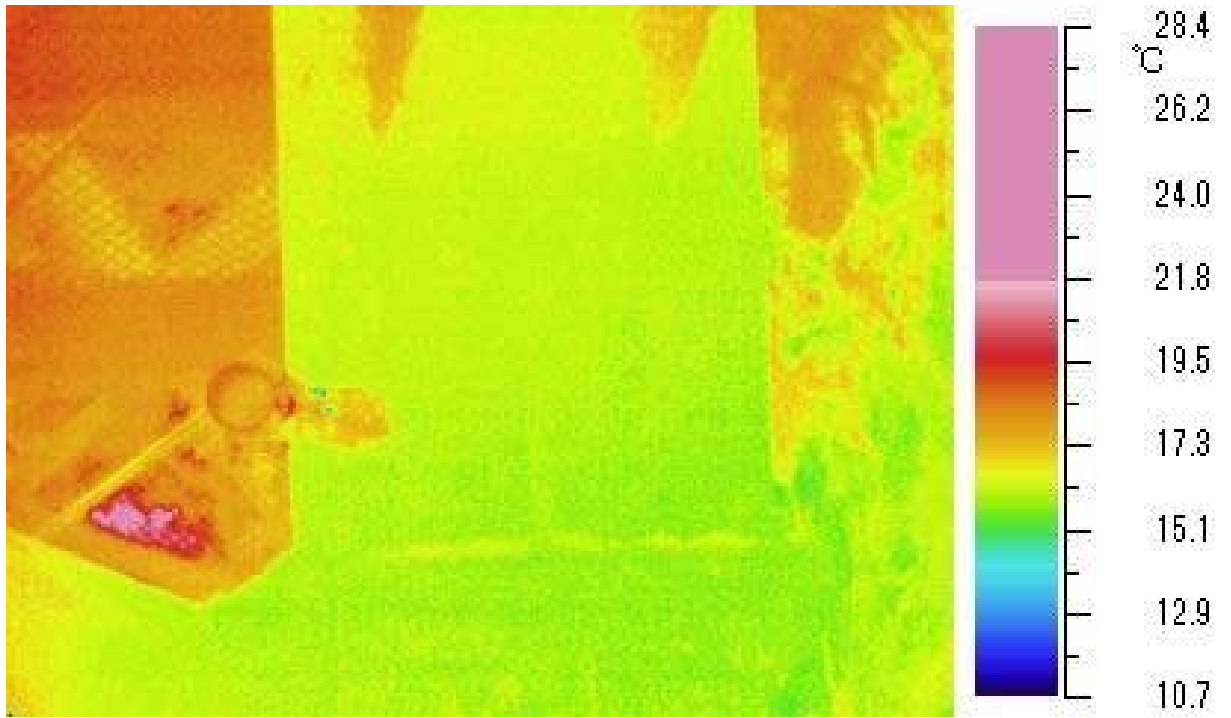
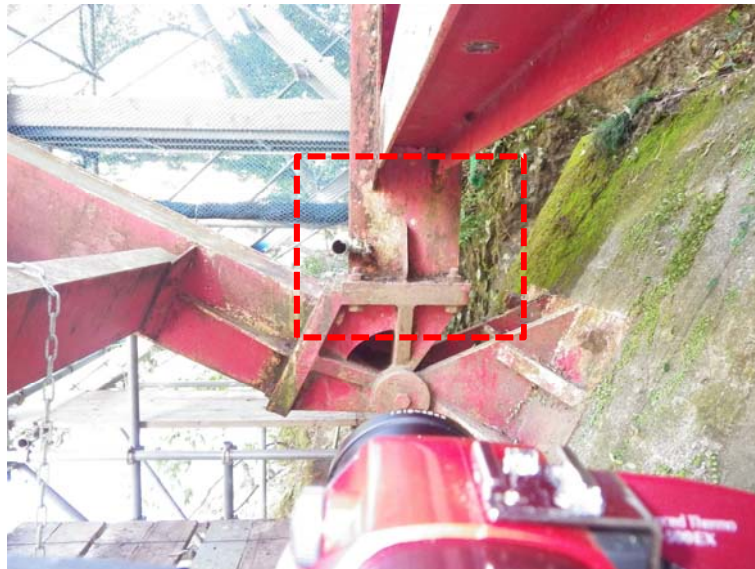
図-8 終点上流側柱

この部分の鉄骨には全く日射が無い状態である。水が内部に滞留していれば熱源となるが、鉄骨表面の温度は平衡状態である。内部に水は存在しないと思われる。

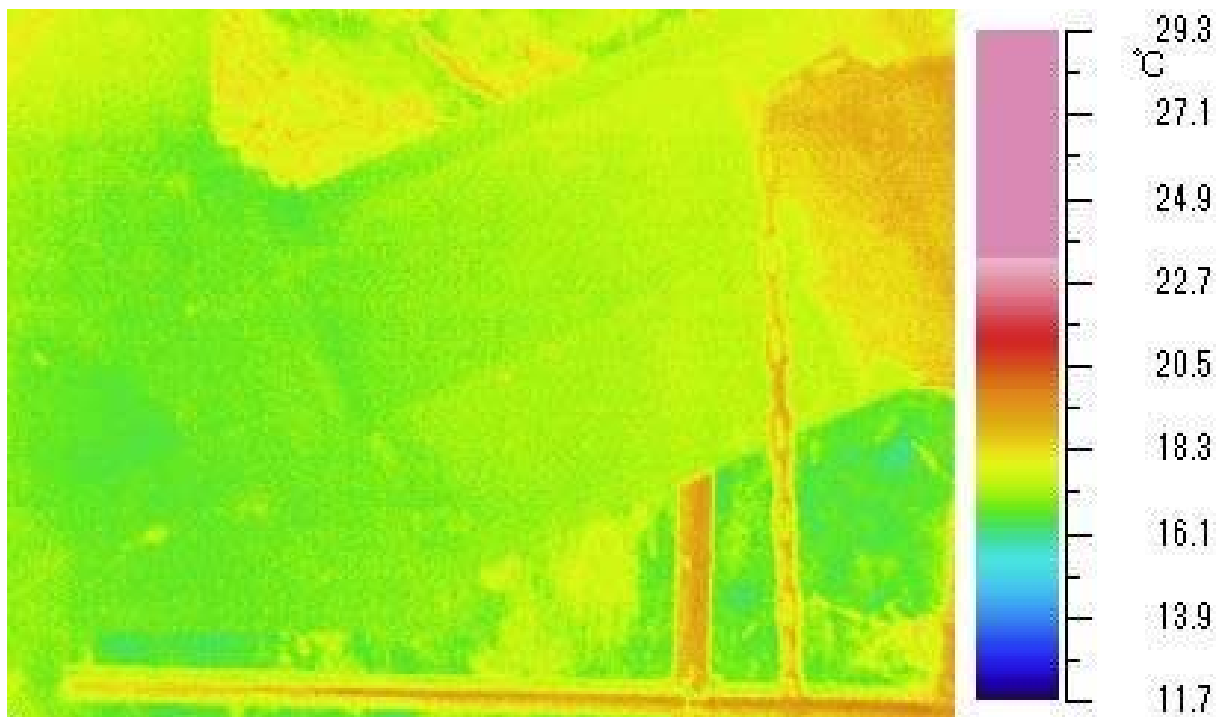
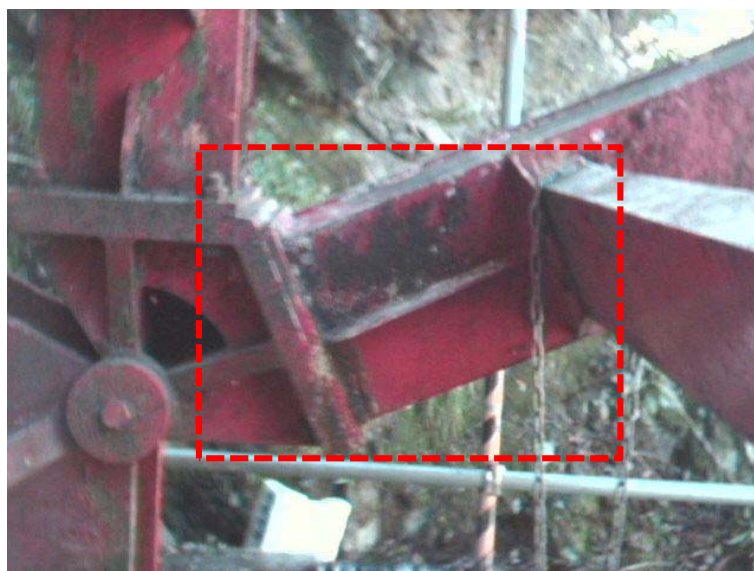
図-9 終点下流側アーチ

写真-6 赤外線撮影範囲(赤点線エリア)

この部分も全く日射が無い状態である。水が内部に滞留していれば熱源となるが、鉄骨表面の温度は平衡状態である。内部に水は存在しないと思われる。

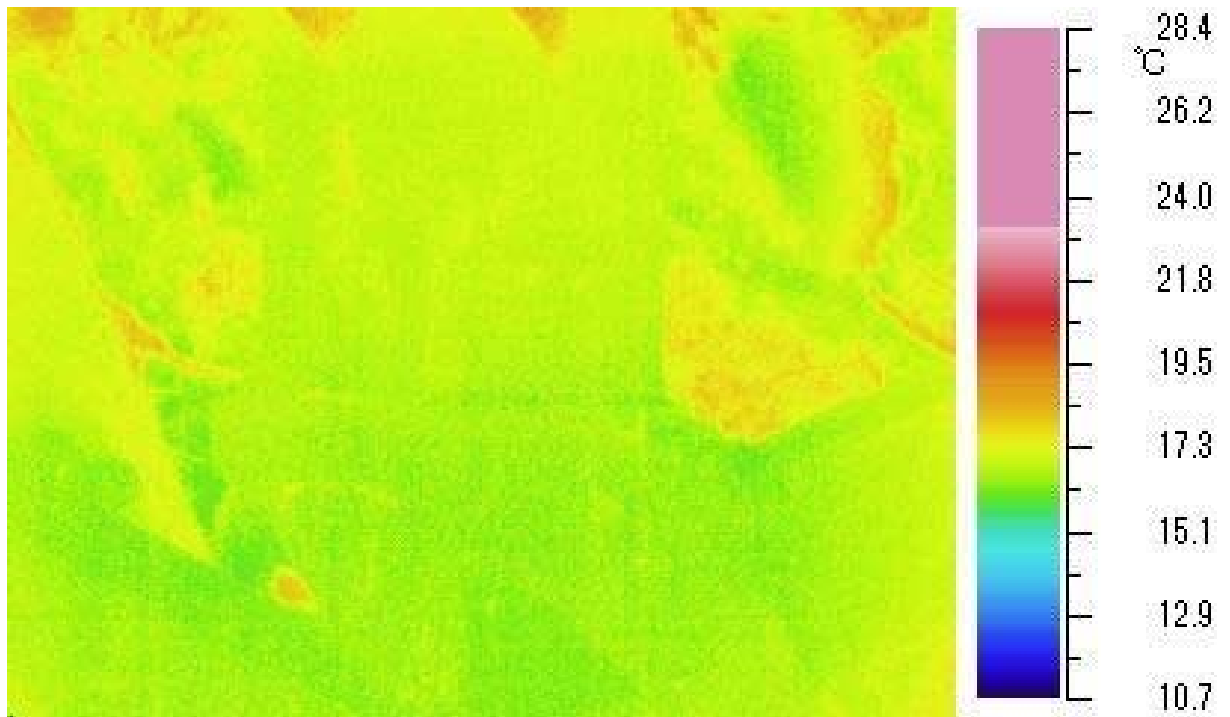
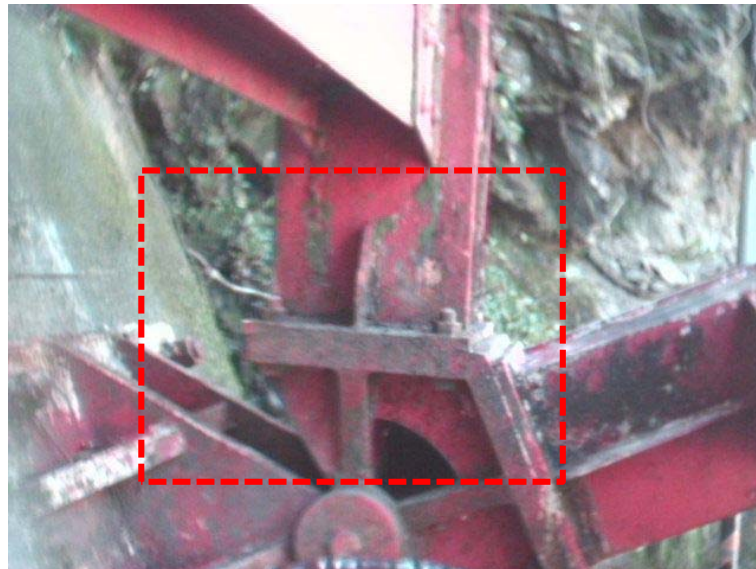
図-10 終点下流側柱

写真-7 赤外線撮影範囲(赤点線エリア)

柱根元及び側面に温度変化は無く平衡状態であることから内部に滞留水は存在しないと思われる。

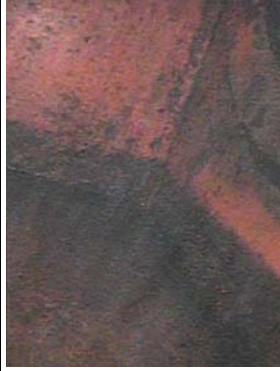
④終点下流側(下)
支材 局部的な腐食膨張

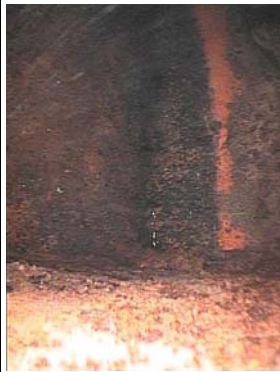
③終点上流側(下)
支材 局部的な腐食膨張

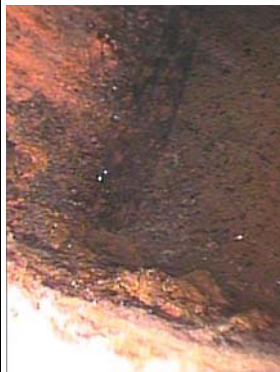
②起点下流側(下)
支材 局部的な腐食膨張

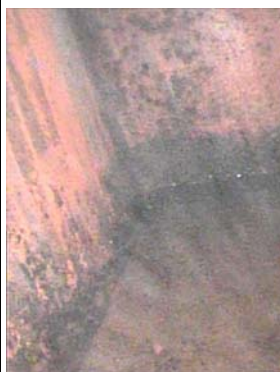
①起点上流側(下)
支材 局部的な腐食膨張

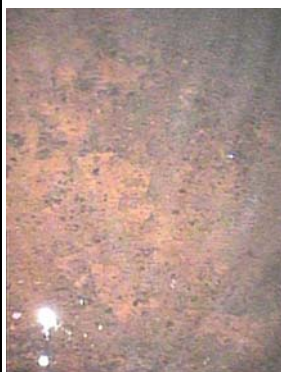
⑤下側 ダイヤフラム上面
局部的な腐食膨張

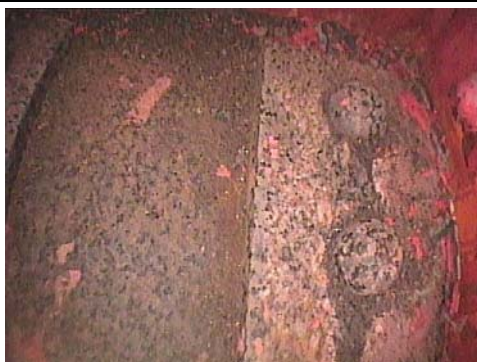
No. 24-25間(上流側)
⑤下面 局所的な腐食膨張

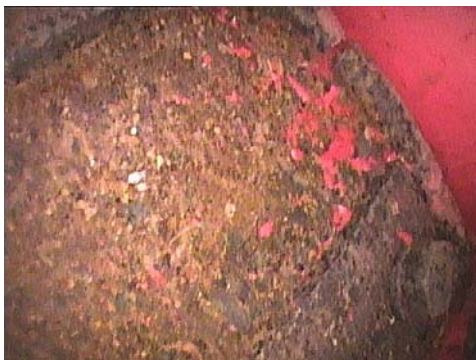
No. 25-26間(上流側)
⑤下面 局部的に腐食膨張
