直轄診断報告書

【 猿 飼 橋 】

平成28年 3月

国土交通省

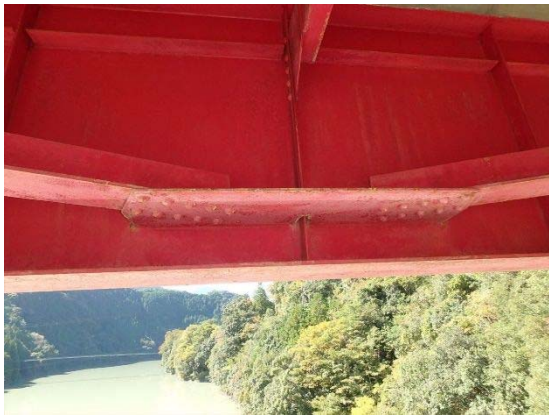
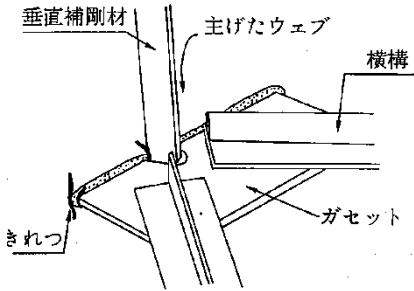
側径間桁部	
横構ガセットプレート

本橋の溶接継手の中には、他橋で過去に亀裂が確認されている継手と同じ形式の溶接継手が数多く確認される。猿飼橋において、既存の発生事例から疲労亀裂が懸念される溶接継手を以下に挙げる。

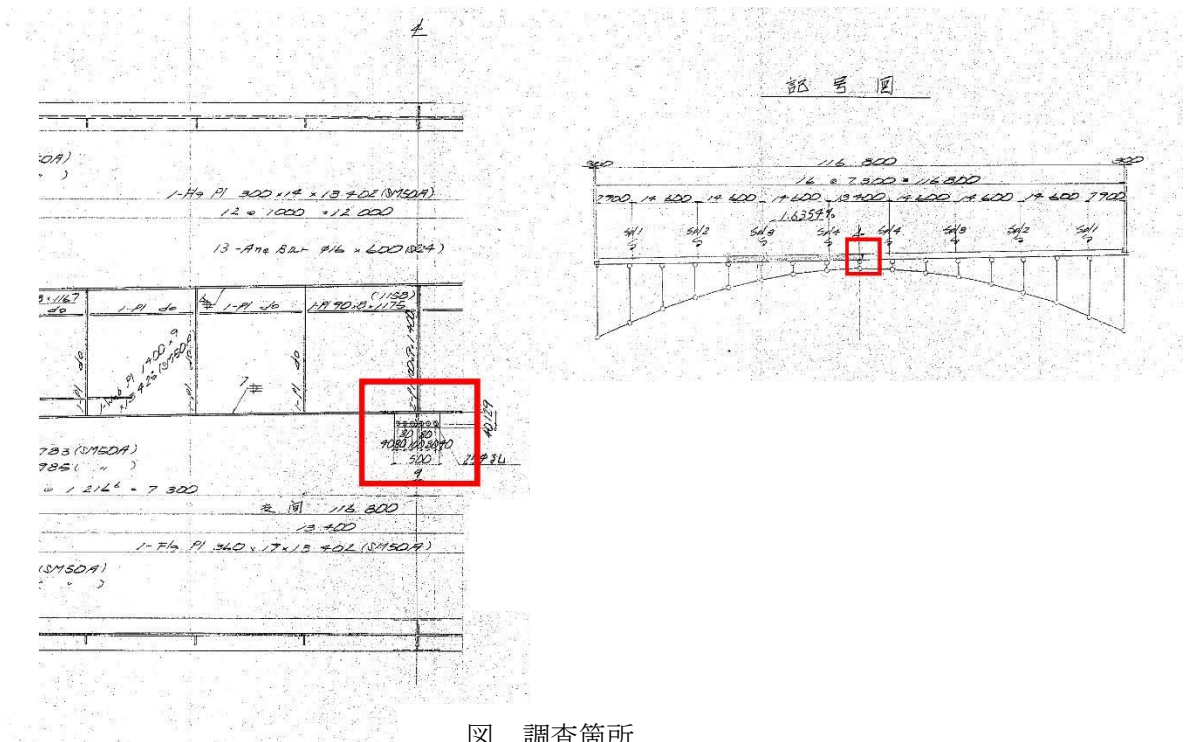
本橋と同種形式の橋梁で過去に疲労亀裂の事例がある垂直材端部（上部） 1箇所について、磁粉探傷試験（MT）を実施し亀裂の有無を確認した。

調査結果を次ページに示すが、亀裂は確認されなかった。

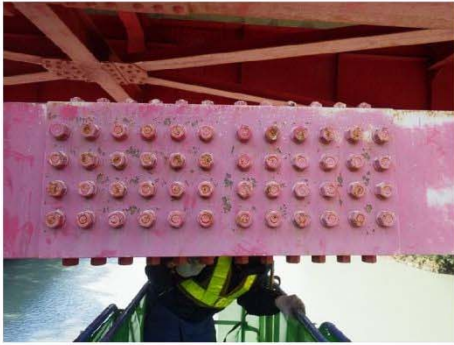
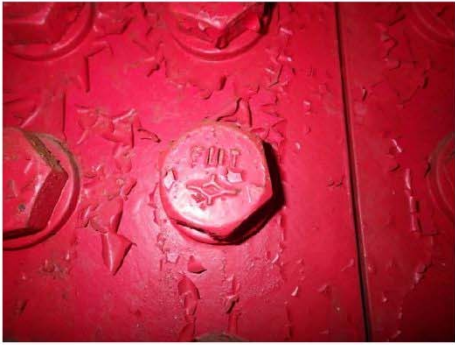
F11Tボルト調査		
調査位置	アーチリブ	
位置図	<p style="text-align: center;">記号区 16 @ 7300 = 116 800</p>	
調査写真	No. 25-26間(上流側)	No. 25-26間(上流側)

そのため、該当する継手全箇所について全数叩き点検を行い、一旦緩みや遅れ破壊がないことを確認することが必要である。

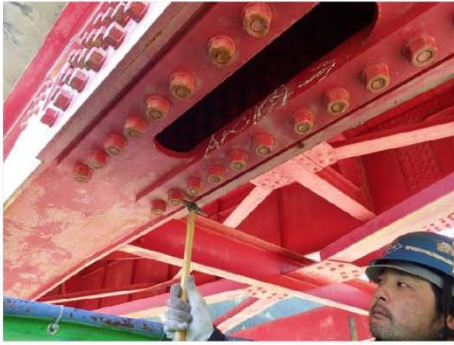
No. 24-25間(上流側) 異常なし

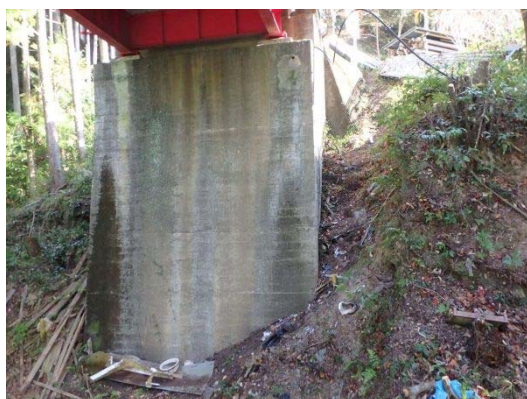
A1 橋台側斜面

過去の洪水の影響と考えられるアーチ基部周辺部材への土砂堆積、漂流物衝突痕が確認できる。また、アーチアバット周囲の表土に洪水により削られた状況が見られる。

法面表層の風化岩や土砂が今後の大雨などによりアーチ基部周りに崩落し、それらが鋼部材に堆積することで局部的な著しい腐食を進行させる恐れが考えられるため、法面保護工の施工を検討するのが望ましい。

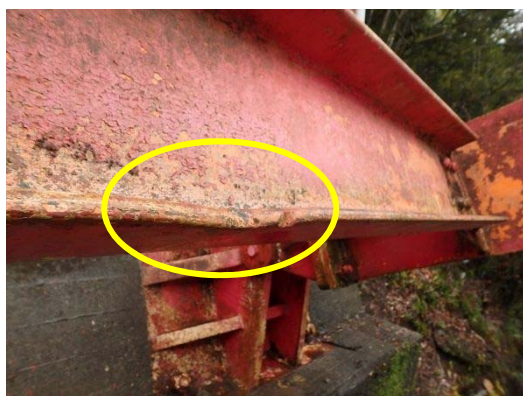
漂流物衝突痕(横支材フランジ変形)

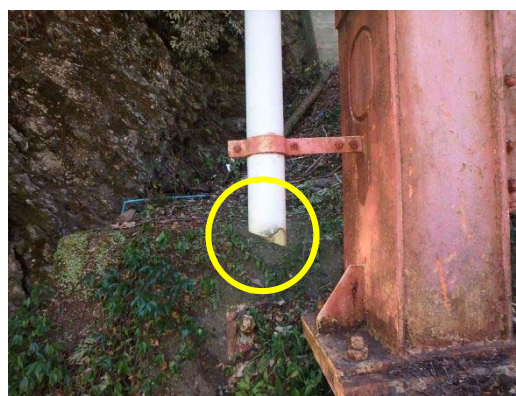
漂流物衝突痕(排水管欠損)

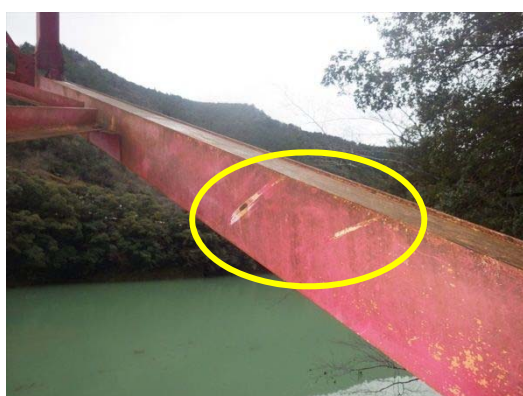
漂流物衝突痕(アーチリブ接触痕)

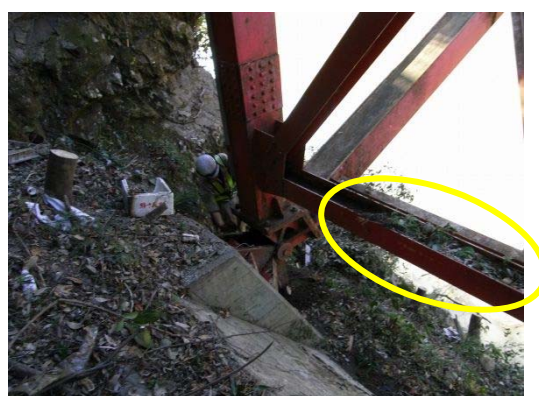
部材への土砂堆積

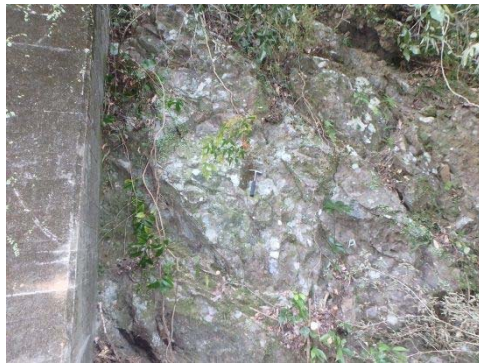
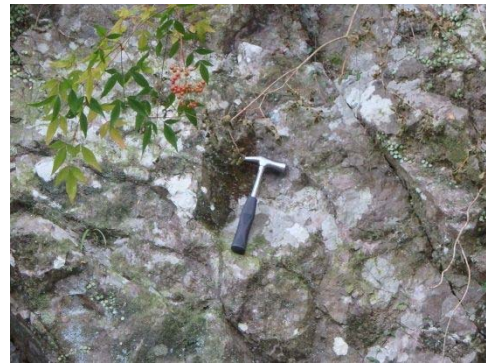
岩露頭状況 (A1 橋台側)

- ・当該地は紀伊山地の中央、十津川の中流域である。
- ・紀伊山地は 1000m オーバーの山体が連なっており、十津川は深い V 字谷を刻んでいる。
- ・現在は下流部の二津野ダムによる堰止めで河川の流速は遅く、当該橋梁の上流部では川底に堆砂がみられる。
- ・当域の地質は白亜紀の日高川層群から構成される。
- ・当層群は、頁岩と砂岩の互層のリズミカルなフリッシュである。
- ・架橋位置の山側斜面の地質は、風化帯の生成とそれらの崩落により形成されたものではなく、動水勾配の急な河川に削り込まれたものであるため、岩質は概ね新鮮で硬質である。
- ・下流ダムにより堰き止められてはいるが、アーチアバットは常時には河川水位の上位にあるので洗掘に対しては問題はない。しかし、近年の記録的豪雨による河川水位の増大による洗掘の可能性はある。また、基礎構造物周辺に小規模でも岩盤崩壊が生じれば、基礎の安定性に支障をきたすおそれがある。なお、これらは目視観察で十分対応可能である。
- ・前述のとおり本域の岩盤はフリッシュで、割れ目の発達しやすいのが特徴である。従って、岩石は新鮮・硬質でも割れ目が発達し開口すれば、落石や岩盤崩壊が生じやすい。これは道路沿いの山側斜面と同様であり、定期的に点検・調査する必要があると考える。

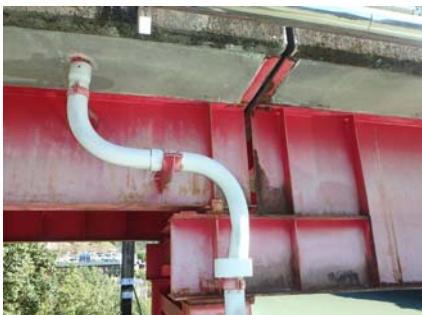
<ul style="list-style-type: none"> ・防食機能の劣化が全般的に進行し、特にゲルバー部で顕著な腐食が確認できる。

- ・ 全般的な防食機能の劣化は紫外線等による経年劣化が原因と思われる。
- ・ 下フランジ上面の腐食については、慢性的な雨水などの滞水による影響と思われる。
- ・ ゲルバー部の顕著な腐食は、伸縮装置からの漏水が原因と思われる。

- ・ 全体的に防食機能の劣化は進行しているものの断面減少は見られないため、現状では補剛桁の健全性に影響を与えるような損傷は見つかっていないが、ゲルバー部、側径間などの防食機能の劣化の状況に照らして適切な機能回復を行うのが望ましい。
- ・ ゲルバー部などの顕著な腐食部に対しては板厚調査や亀裂調査などを実施して耐荷性能を検証した上、防食機能回復のために早期に塗替えを行うのがよい。また、伸縮装置の非排水化を検討することが望ましい。
- ・ 大型車の交通量は現状ではそれほど多くないものの、大型車両通行時のたわみや揺れもはっきり確認されるため、疲労亀裂の発生が危惧されることから、全溶接部に対して亀裂調査を行い耐荷性能を確認しておくことが望ましい。
- ・ 塗替え塗装仕様は、全体的に今後の重交通によって疲労亀裂の発生や亀裂補修工事が必要な状況が予測されるため、一般的な塗装仕様を適用し、塗替えを容易にしておくのが望ましい。

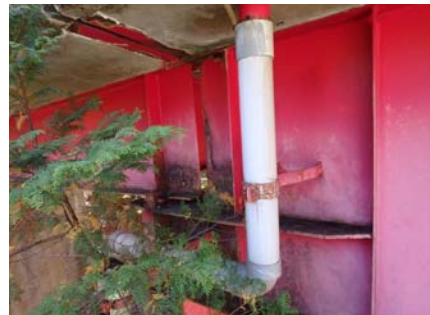
<ul style="list-style-type: none"> ・防食機能の劣化が全般的に進行し、特にゲルバー部で顕著な腐食が確認できる。

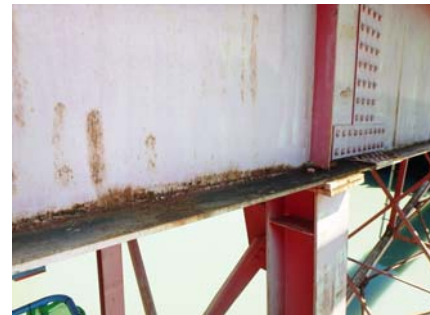
<ul style="list-style-type: none"> ・下フランジ上面で滞水の影響と考えられる局所的な腐食が進行している。
横桁	上横構	補剛桁と上横構の接合部

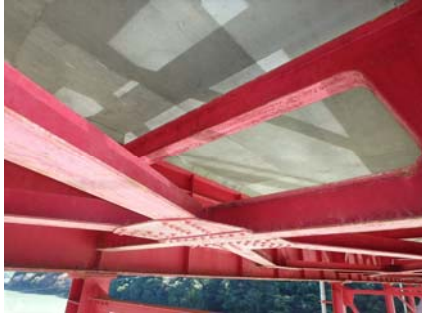
<ul style="list-style-type: none"> ・全体的に防食機能の劣化が進行している。

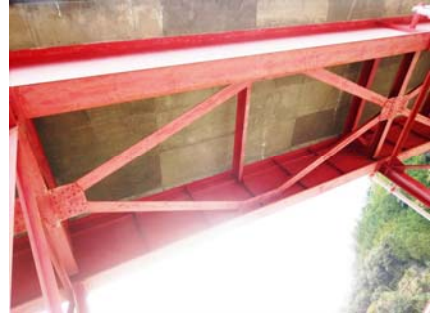
<ul style="list-style-type: none"> ・全体的に防食機能の劣化が進行している。

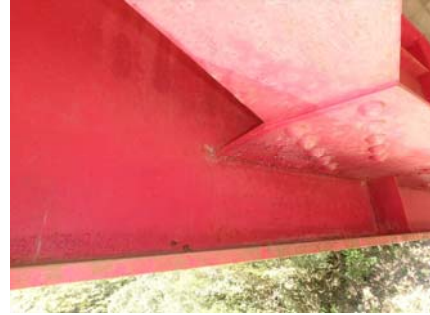
<ul style="list-style-type: none"> ・防食機能の劣化が見られる。 ・ガセット溶接部で亀裂が疑われる塗膜割れは見られない。

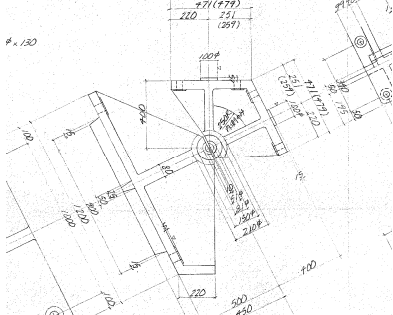
起点側アーチリブ下端ピン支承	起点側アーチリブ下端ピン支承

損傷状況	構造概要	
<ul style="list-style-type: none"> 防食機能の劣化と局部的に軽微な腐食が見られる。

・防食機能の劣化は、紫外線による経年劣化と過去の洪水による一時的な滞水、土砂堆積などが劣化を進行させた原因と思われる。

・腐食が進行しているものの全体的に軽微であり、大きな断面減少も見られないことから、現状では耐荷性能に問題ないと思われる。

・雨水排水が支承に影響しないよう排水システムの改善を行い、劣化の進行を抑制することが必要である。

・腐食を促進する堆積物等の除去など、定期的にメンテナンスをしていくことが必要である。

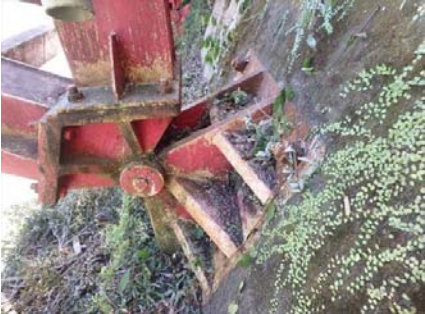
<ul style="list-style-type: none"> 全体的な防食機能の劣化と局部的な軽微な腐食が見られる。

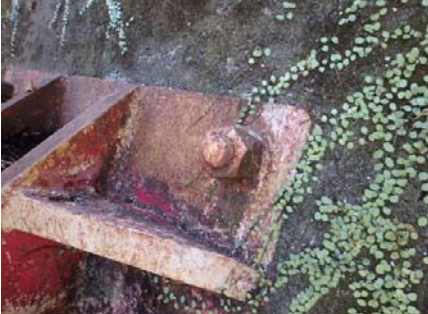
<ul style="list-style-type: none"> 全体的な防食機能の劣化と局部的な軽微な腐食が見られる。 	
終点側アーチリブ下端ピン支承	終点側アーチリブ下端ピン支承

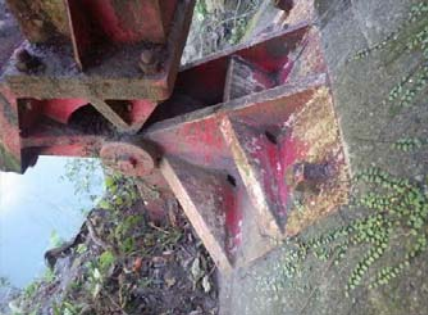
<ul style="list-style-type: none"> 全体的な防食機能の劣化と局部的な軽微な腐食が見られる。

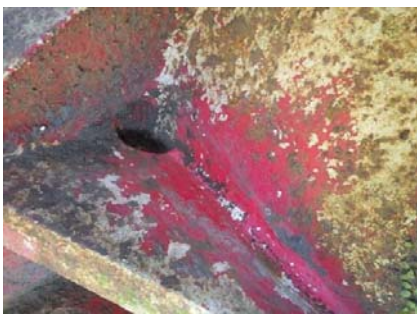
<ul style="list-style-type: none"> 防食機能の劣化および軽微な腐食が見られる。

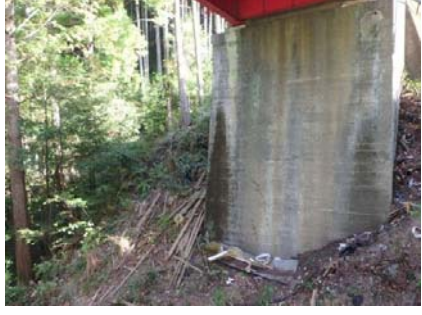
損傷状況	構造概要	
<ul style="list-style-type: none"> 橋台に軽微なひびわれや漏水・遊離石灰が見られる。 アーチアバットには目立った損傷は見られない。 	 	
起点側A1橋台	終点側A2橋台	起点側アーチアバット
  <ul style="list-style-type: none"> ・ 堅壁にひびわれ、遊離石灰が見られる。

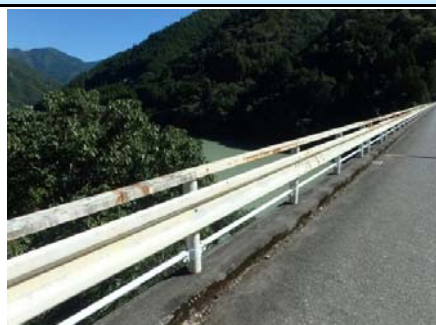
防護柵(上流側)

- ・全体的に防食機能の劣化が見られる。

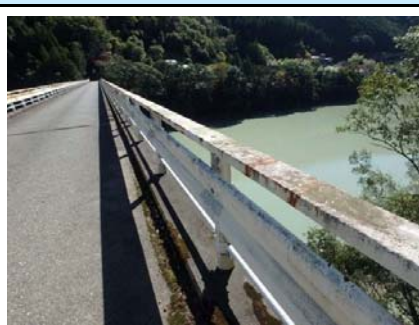
防護柵(下流側)

- ・全体的に防食機能の劣化が見られる。

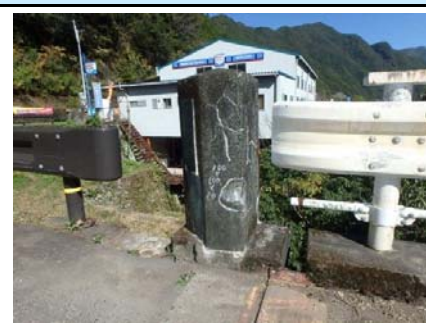
親柱

- ・化粧モルタルにひびわれや剥離が見られる。

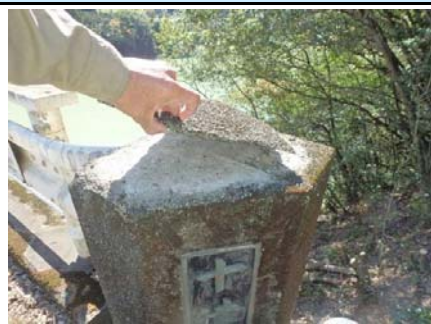
親柱

- ・天端化粧モルタルが剥離している。

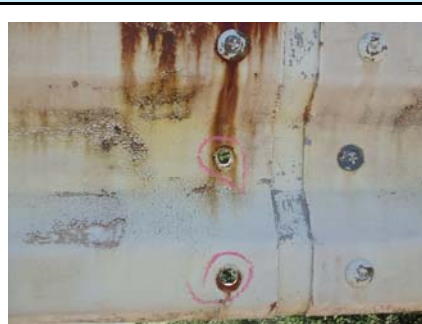
防護柵

- ・ボルトの脱落が見られる。

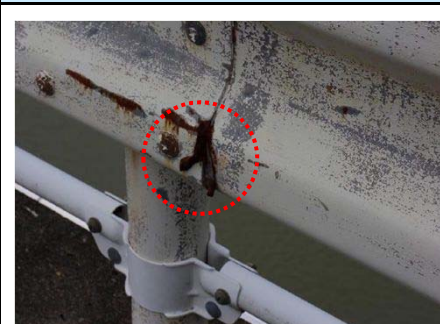
防護柵

- ・金属片の突出 (ガードレール重ね合せ部) が見られる。
