御鉾橋 直轄診断

報告書 (参考資料)

橋梁名：御銚橋

橋梁形式：5 径間単純 I 桁橋

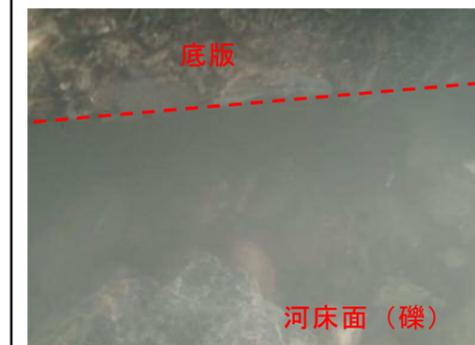
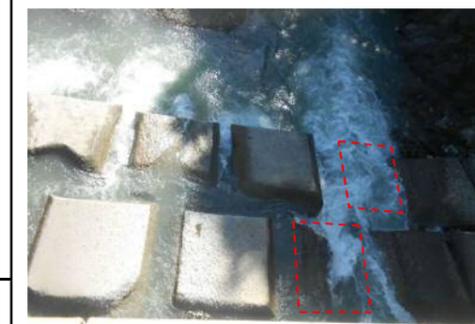
損傷状況	護岸との隙間	腐食, 防食機能の劣化	腐食, 防食機能の劣化	腐食, 防食機能の劣化(拡大)	洗掘
状況

なお、P4 橋脚の洗掘は下面にまで及んでおり、今後、洗掘が進行した場合、安定性を損なう危険性があるため、上記の対策や検討とは別に、当面の安全性を確保するためにもコンクリート充填等の緊急対応を行うことが必要な状況と言える。合わせて、洗掘原因となっている下流側根固めブロックの再設置も行うのが良い。
