御銚橋 直轄診断 調査結果報告

平成 29 年 2 月

1-2 御鉾橋の概要

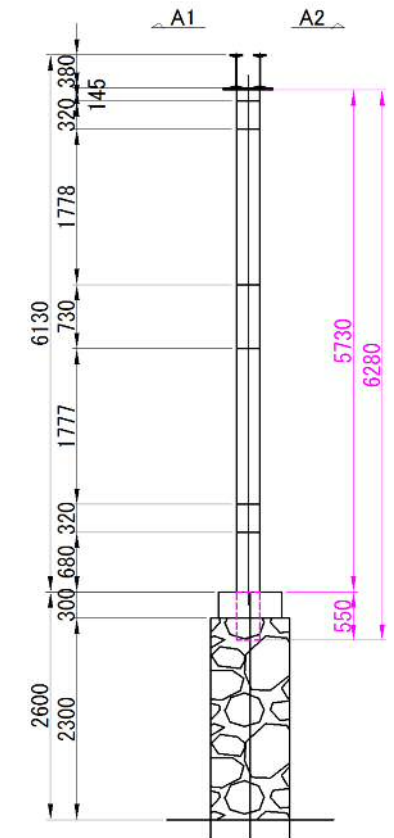
下流側鋼管放置状況 (P3、P4 竣工時躯体)

昭和13年の水害により、P3、P4 橋脚の鋼管部分の流出が発生し、現在も御銚橋下流側に放置されている。計測結果より、6.3m程度の鋼管が4本と、真ん中で折れたと思われる3m程度の鋼管が3本確認でき、ほぼ竣工時の状況に整合する。

P1 橋脚の計測結果と合わせると、根入れ長は50cm程度である。

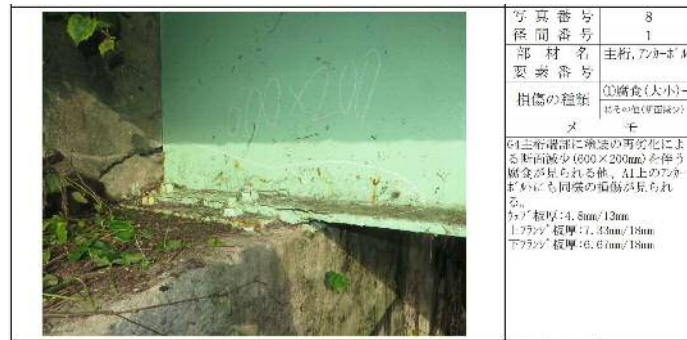
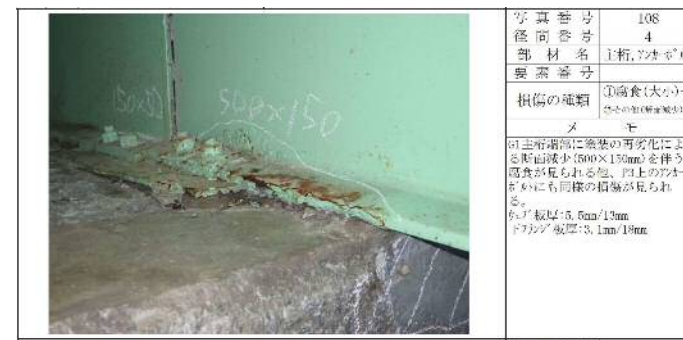
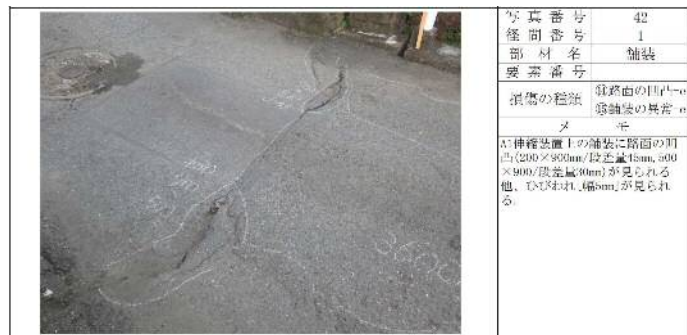
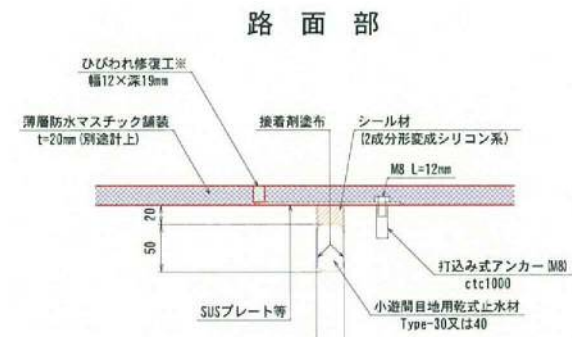
伸縮装置図（埋設ジョイント）

主桁端部に塗装の再劣化による板厚減少を伴う腐食が見られる。

- ・ウェブ(1径間G4起点、3径間G4起点、4径間G4終点) : -8.0mm(計測5.0mm/標準板厚13mm)
- ・下フランジ(4径間G1起点) : -14.9mm(計測3.1mm/標準板厚18mm)

伸縮装置からの漏水や、外桁への雨がかりが原因であると考えられる。なお、「P2~P4」は埋設ジョイントに交換済みのため、今後、劣化進行は小さいと考えられる。現状では耐荷力は問題ないため、A1、A2の伸縮装置の設置および主桁端部の再塗装を実施するのが良い。

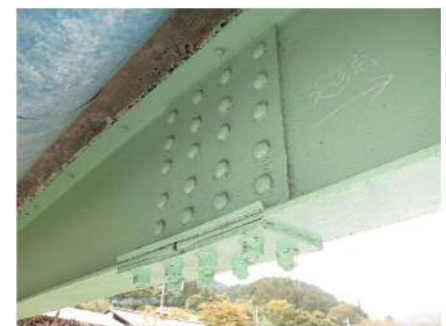
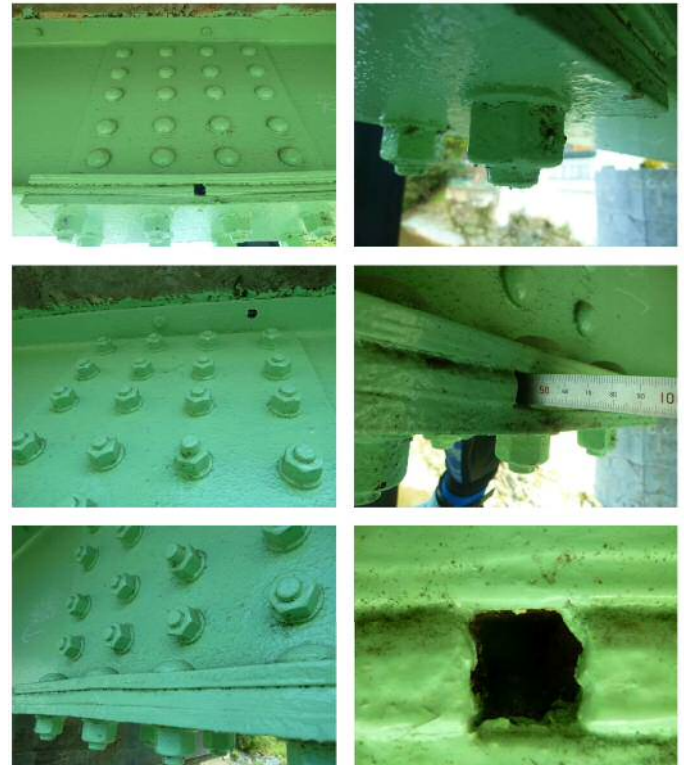
過年度点検調査より、ボルトのゆるみが予想されていた。H26年度に塗装塗替えが行われている。打音検査の結果、ボルトのゆるみなどは確認されなかった。

過年度点検結果では添接板とされているが、全桁のうち1箇所のみであること、板の切れ目が下フランジの片側のみであることから、施工時の桁の矯正跡を補強したものと考えられる。

写真番号	43	径間番号	3	撮影年月日	2010年1月14日
部材名	*主桁	損傷の種類	ゆるみ・脱落	メ	モ
損傷程度	a	対策区分	S2	添接板のボルトにゆるみが生じている

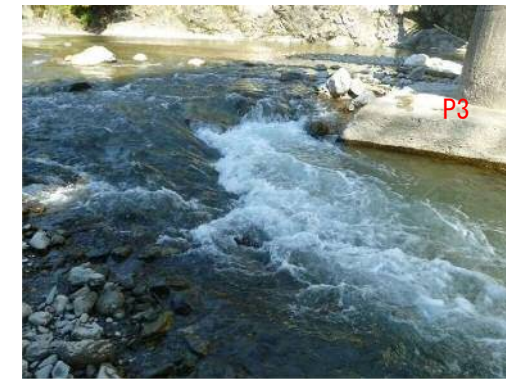
写真1

- ・P4 橋脚下流側の根固めブロックが洗掘による沈下している箇所付近で、周辺に比較して流速が速い。（図中のA地点 写真3）
- ・P3 橋脚とP4 橋脚の間に水深の深い箇所がある。（図中のB地点 写真1）
- ・ブロックが損傷している下流で洗掘を受けている箇所がある（図中のC地点）ことからB→A→Cのラインで常時の主流路が形成されていることが分かる。

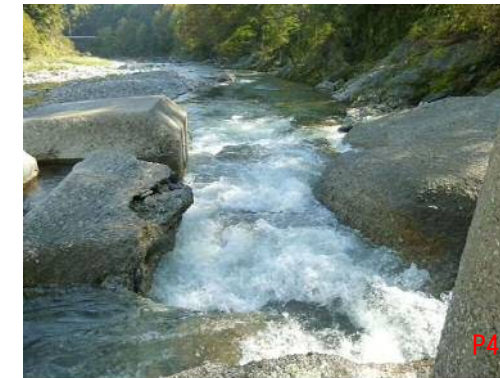
写真3

- ①粗度係数が急変するため、根固め下流側で全幅にわたり河床洗掘が進行する。
- ②洗掘は下流から上流に向かって進行するため、洗掘はやがて根固めブロックの下部にも及び、ブロックの自重に耐え切れなくなったA地点のブロックが沈下・損傷した。
- ③ブロックが沈下したことでその部分の河床が下がり、そこへ流水が集中することで流速が上がり、更に局所的な洗掘を助長することになった。

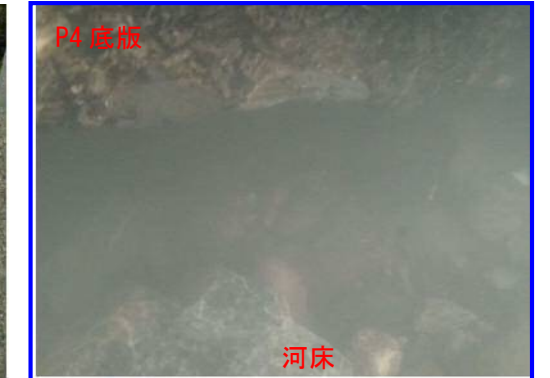
写真4

橋脚洗掘調査結果より、P4 橋脚基部下面への洗掘を確認した（写真4）。また、深淺測量から橋梁周辺の水深を広範囲で把握した。

- ・「(2)地盤状況」で後述するとおり、橋脚基部はおおよそ岩着しているものと思われるが、P4 橋脚基部下面が下流側から洗掘を受けている。橋脚基部周辺は非常に複雑な流況となっていることから、シミュレーション等で現象再現を行うことは極めて困難であり、また、洗掘の進行性についても掃流力と橋脚基部の地盤状況の関係性が不明である以上、判断はできない。

→P4 橋脚基部下面が洗掘されていることから、状況が変わらない限り、洗掘が進行すると考えられるため、早期の対策が必要である。

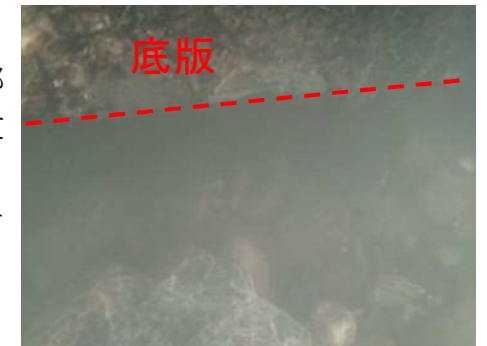
一方、水中調査では、P4 橋脚の洗掘を受ける P3 側の橋脚基部下面には礫が確認されている。一部岩着されていない橋脚基部下面が洗掘され、その後上流の礫が流されて橋脚基部下面に堆積しているものと推察する。

河床面（礫）↑

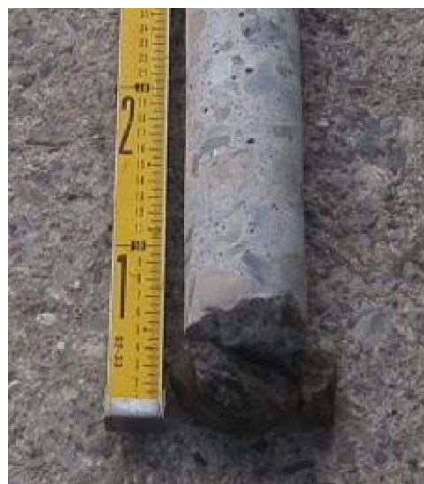
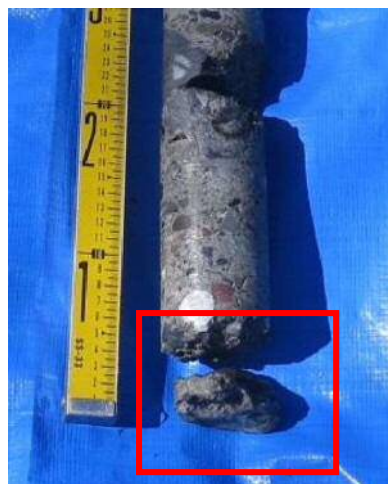
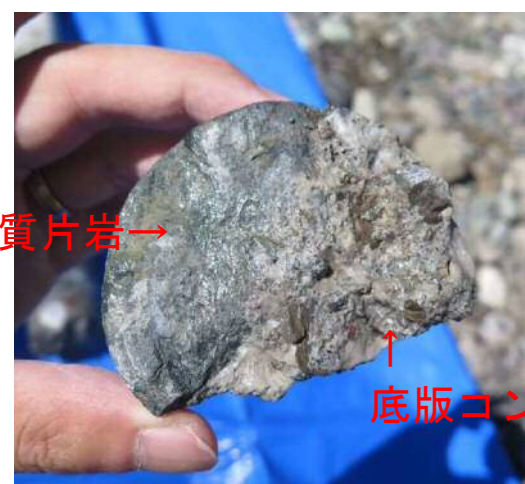
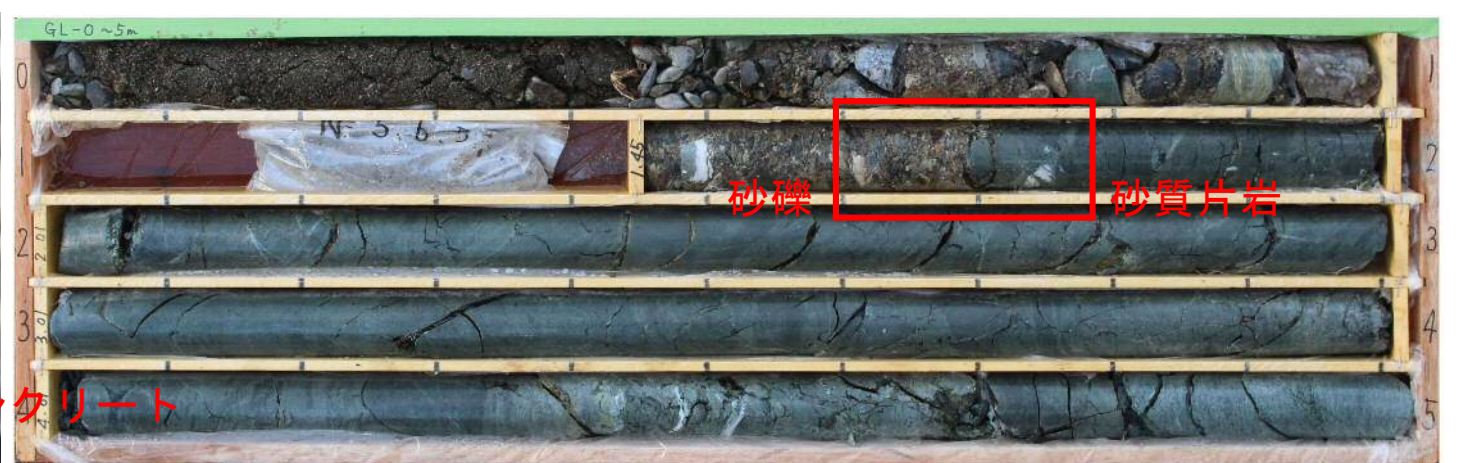
橋脚基部コアの先端に支持地盤（砂質片岩）を確認

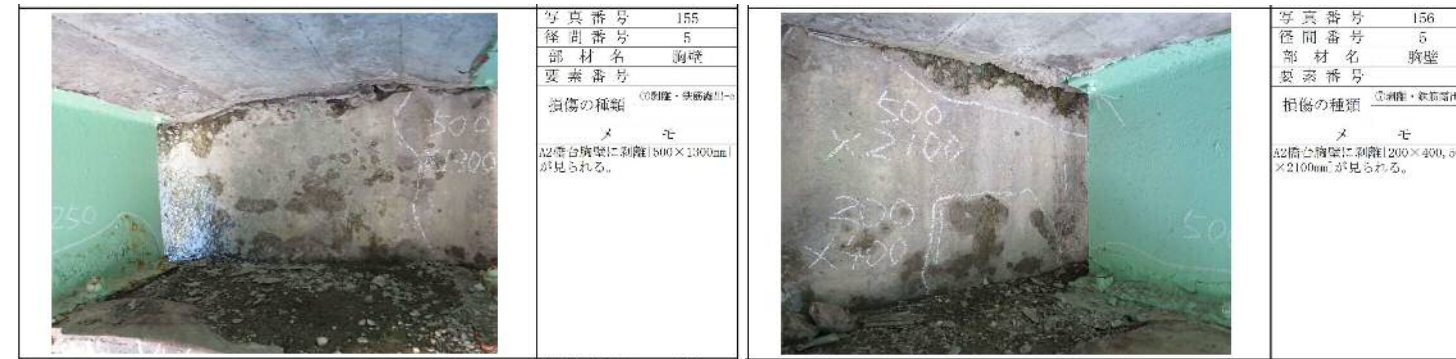
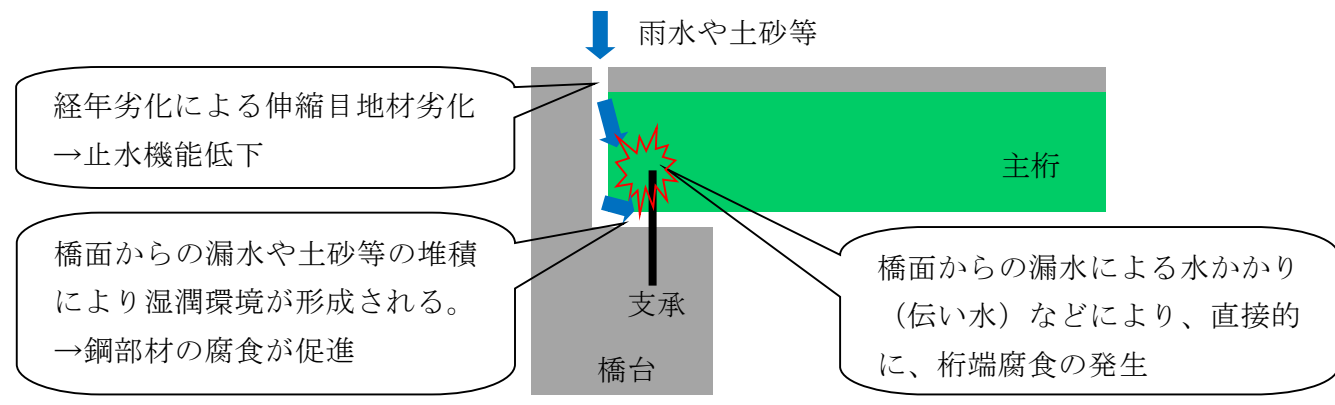
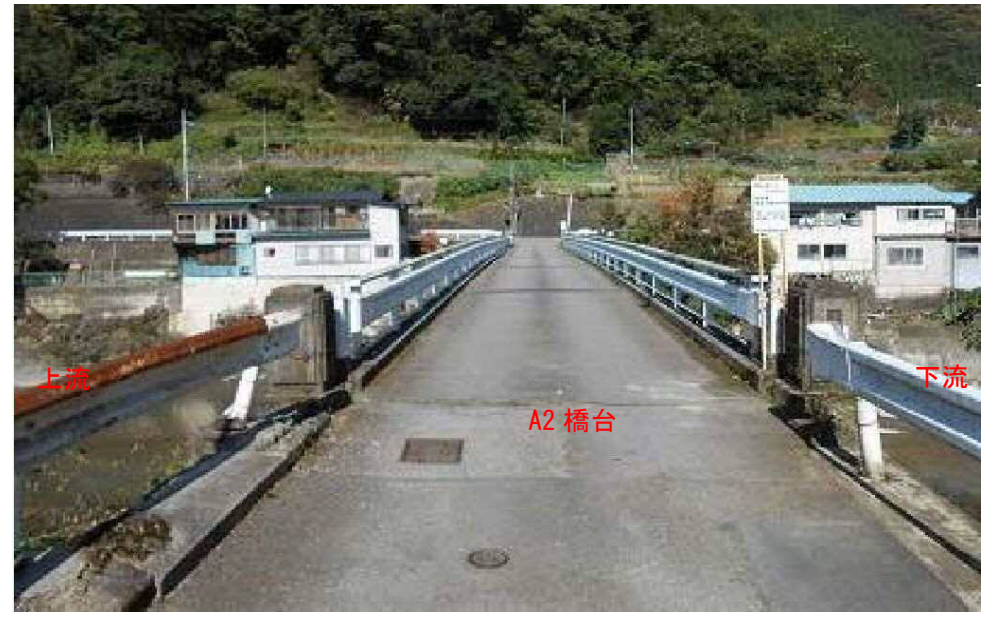
A2 橋台は、A1 橋台と同様に伸縮装置がないため、桁端の漏水を確認しており、主桁の腐食（再劣化）が発生している。床版とパラペットの隙間に目地材の設置がされているが、経年劣化による目地材の劣化が原因となり、沓座に橋面からの水や土砂が沓座に堆積し、湿潤状態となっている。下図に桁端の漏水が原因の腐食メカニズムを示す。

A2 橋台は、A1 橋台のような異常遊間は発生しておらず、パラペットのひびわれなども確認されていない。

橋面のひびわれや土砂堆積の状況より、伸縮装置の設置の他に、沓座の清掃、桁端切り欠きなどによる風通しの確保や沓座の排水勾配を設置などが望まれる。

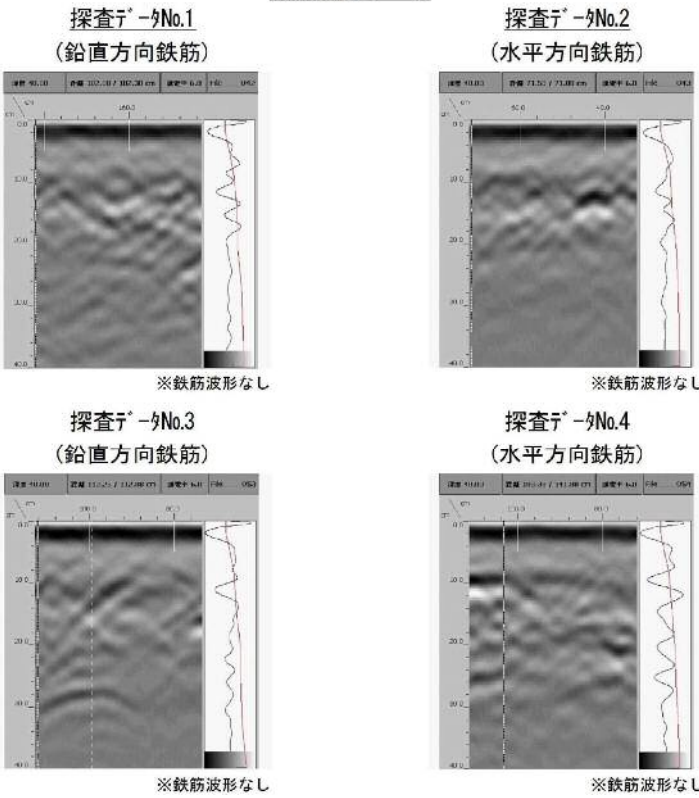
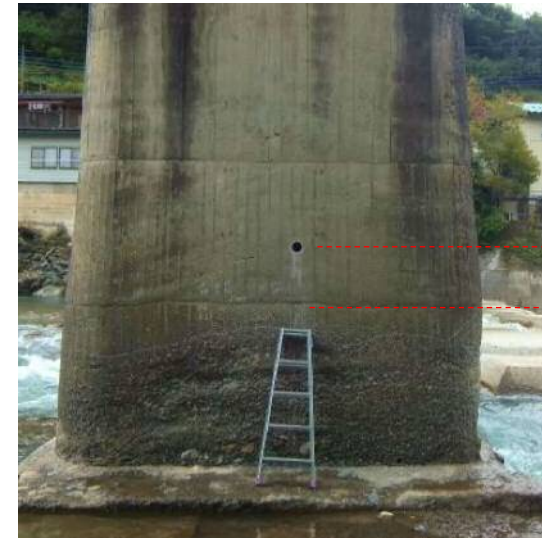
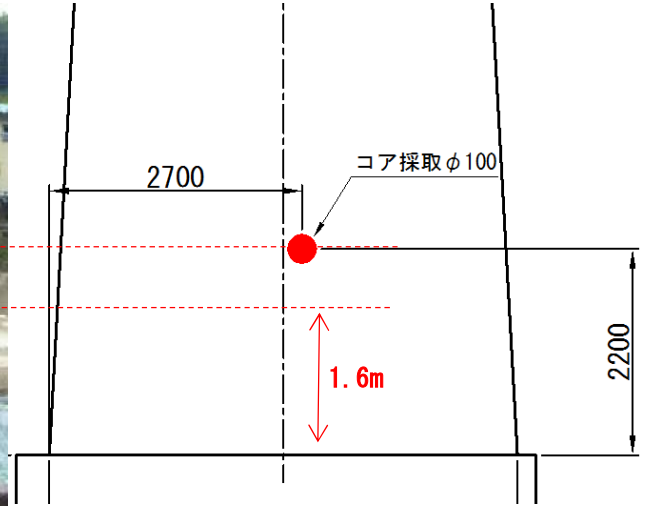
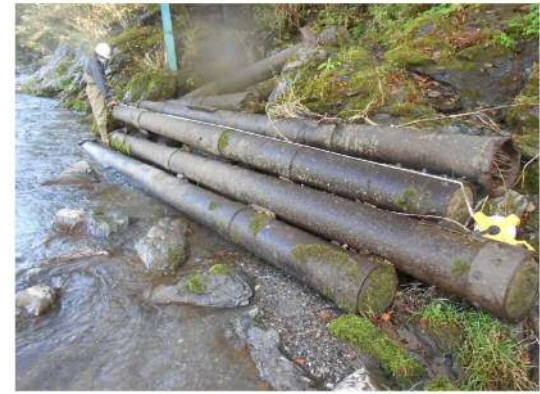
NO.10
全長 6.28m
(写真は上から5本目)

P3、P4 橋脚は、P1 橋脚のコンクリート基礎を元に無筋コンクリートが打設されていると推察される。下流側に放置された鋼管の長さは、計測結果より最長は 6.28m である。P1 の寸法計測結果と重ね合わせると、コンクリート基礎に 0.55m 程度の根入れがあると考えられる。

P3、P4 橋脚は、昭和 13 年の水害後、この鋼管根入れ部分の上部コンクリートを撤去して新たな下部構造を構築したと考えられ、打ち継ぎ位置が底版から 1.6m 程度になったものと考えられる。

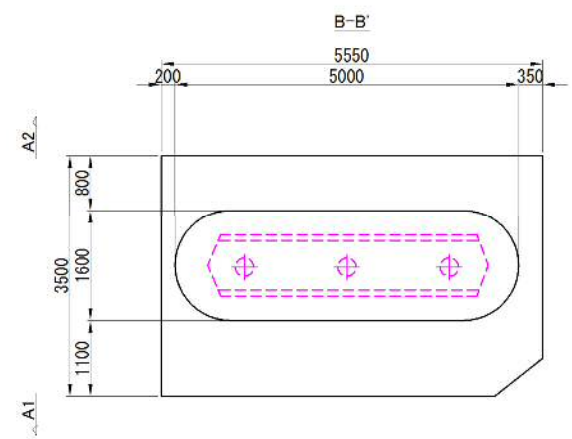
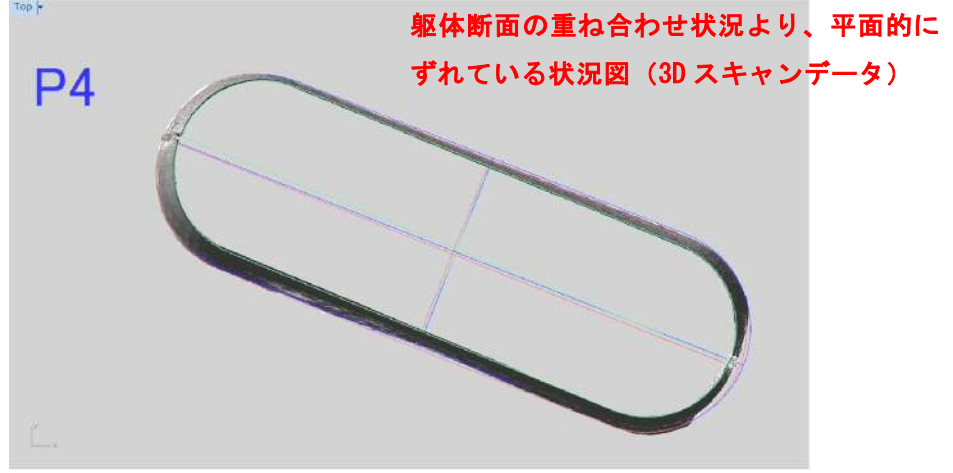
躯体断面の重ね合わせ状況より、平面的にずれている状況図 (3D スキャンデータ)

現場状況より、橋脚が橋軸方向へ傾いているように見られた。これは、RC レーダー調査結果より橋脚は無筋構造であることから、施工の際に、1 段目に型枠設置し、打設後脱型後、2 段目型枠設置・・・としたため、上方へ行くに従い、僅かな型枠の傾き生じたままコンクリートが打設されたため、打ち継目ごとに前後左右に少しずつ、ズレたものと推察される。なお、3D スキャン結果より、大きな移動・傾斜・沈下が見られないことから、竣工時の状況をそのまま残していると考えられる。

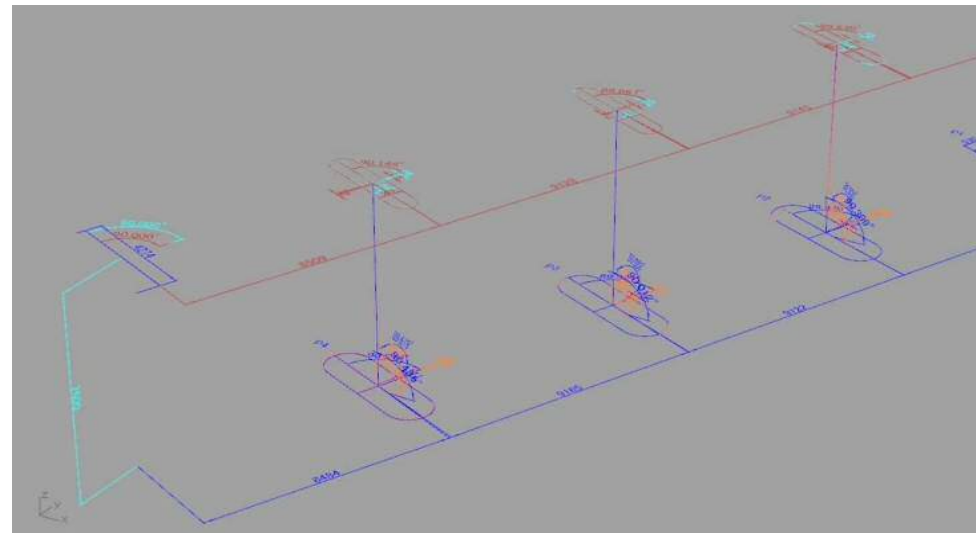
前回計測結果と今回の線形モデル図重ね合せ図

- ・ A2 橋台は過去今回と変化（移動）していないと仮定（基準線の定義）
（A1 橋台は、データの精度が低く、橋台周辺の雑草等により、エッジ部分の確認が出来ないため、基準線の設定は不可能であった。A2 橋台は異常遊間なども確認されていないことから、不動点と仮定し、今回解析の基準とした。）
- ・ A2 橋台堅壁の頂部に橋軸直角方向にラインを設定し、その中心から橋軸方向ラインを設定し、基準線と仮定
- ・ 橋脚梁下を橋脚上部として仮定
- ・ 橋脚上部から 7600mm 下方に橋脚基部を設定

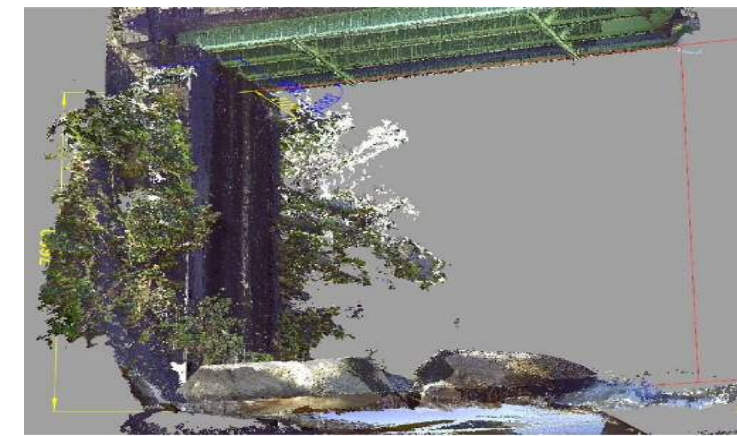
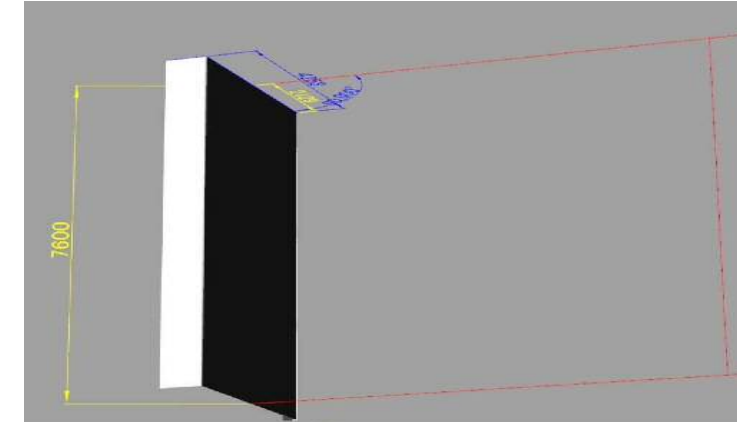
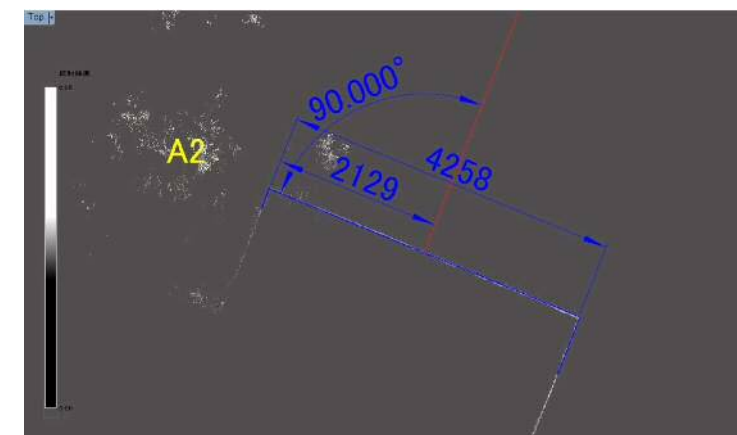
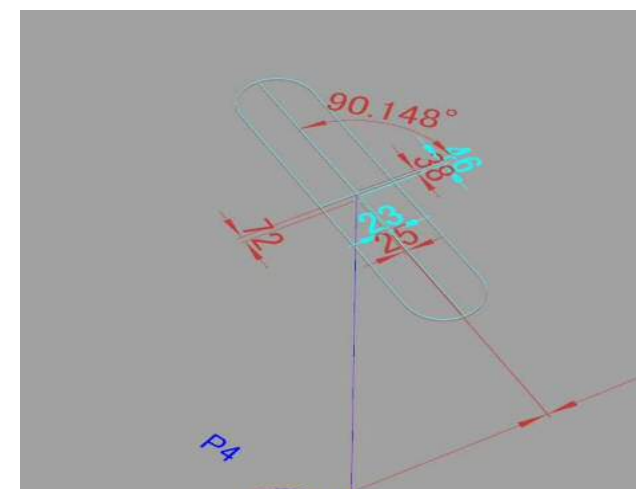
橋脚上部

前回点群データ量が圧倒的に少ない。

一般図作成程度であれば問題ないデータ数であるが、移動・傾斜・沈下などの精査には不足する。

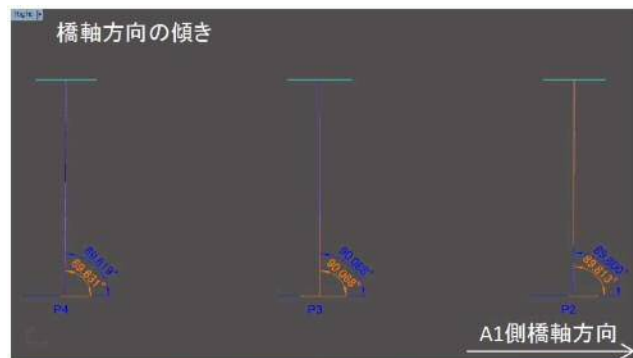
【橋軸方向の傾き比較】

橋軸方向の傾き	今回(°)	前回(°)	差
P2脚	89.800	89.813	-0.013
P3脚	90.088	90.068	0.020
P4脚	89.619	89.631	-0.012

※誤差範囲であるが、前回からの移動方向のイメージを示す。

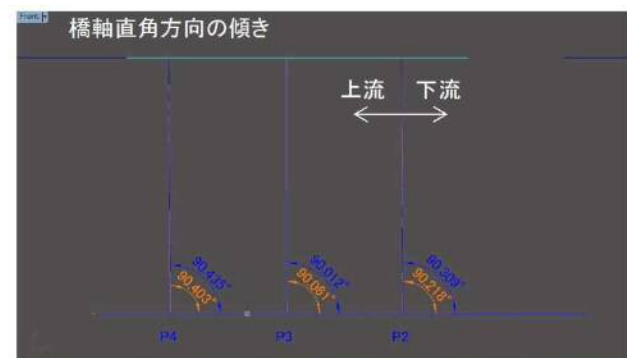
【直角方向の傾き比較】

直角方向：前回と比べて、上流側に傾いており、前回から今回の移動量は 4mm

橋軸直角方向の傾き	今回(°)	前回(°)	差
P2脚	90.309	90.218	0.091
P3脚	90.012	90.061	-0.049
P4脚	90.435	90.403	0.032

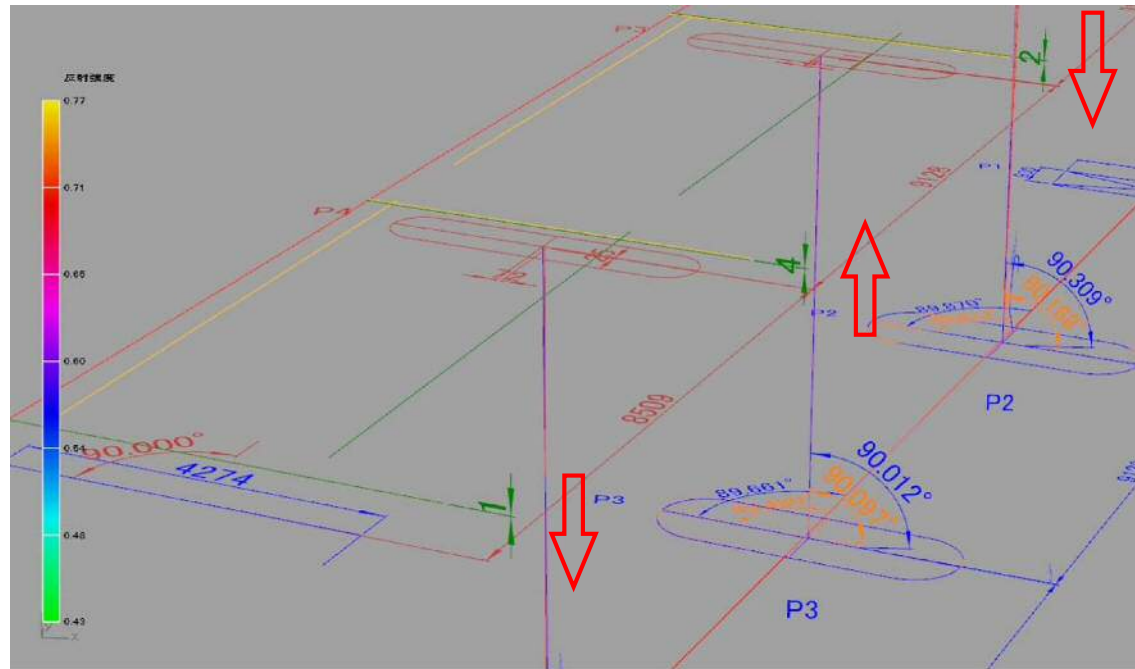
h) 上部工位置での比較（沈下）

G1～G4 主桁の基準ラインを新旧計測結果で設定し、鉛直方向変位量の比較検討を実施した。

- ・ P3 橋脚上では、前回桁が上であり、今回桁が下であった。
→変位量は 2mm 程度である。【前回に比べ沈下】
- ・ P4 橋脚上では、今回桁が上であり、前回桁が下であった。
→変位量は 4mm 程度である。【前回に比べ隆起】
- ・ A2 橋台上では、前回桁が上であり、今回桁が下であった。
→変位量は 1mm 程度である。【前回に比べ沈下】

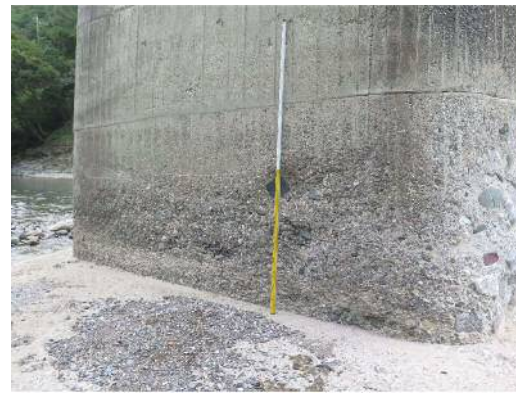
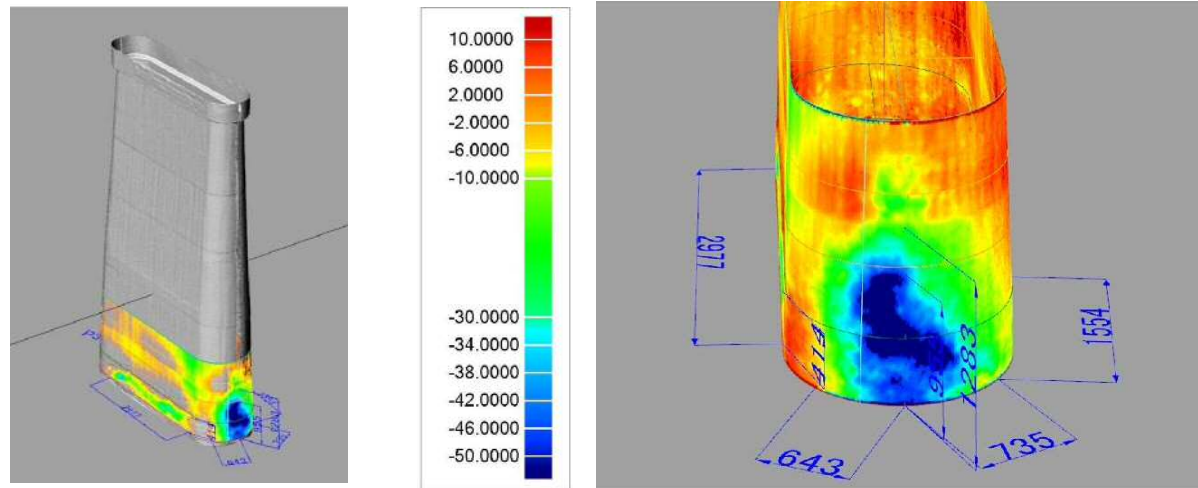
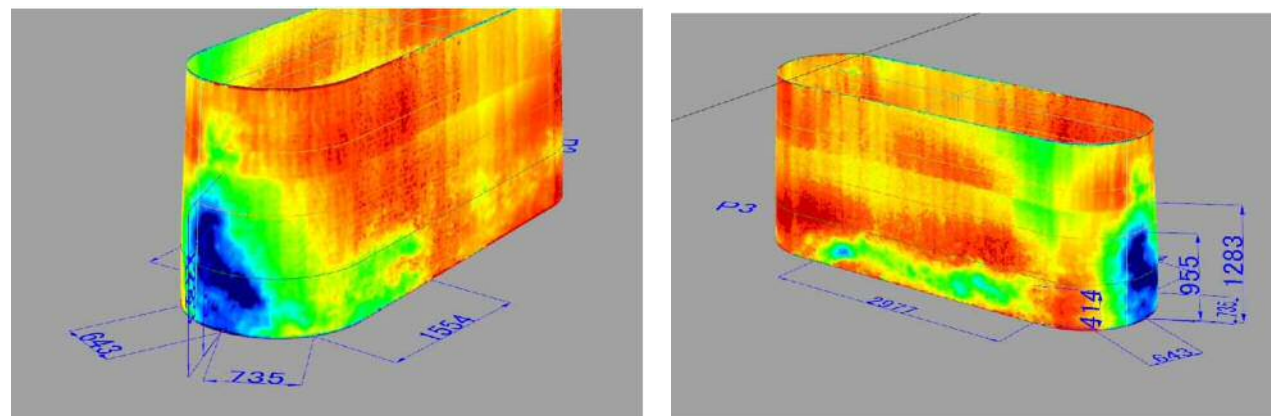
【P3 橋脚】

- ①側面 (A1 側) $V1=0.500 \times 1.554 \times 0.010=0.008m^3$
- ②側面 (A2 側) $V2=0.414 \times 2.977 \times 0.020=0.025m^3$
- ③下流側 (20mm) $V3=1.283 \times (0.643+0.735) \times 0.020=0.035m^3$
- ④下流側 (50-20=30mm) $V4=0.955 \times 0.650 \times 0.030=0.019m^3$
- 合計 (①+②+③+④) $V=V1+V2+V3+V4=0.087m^3$
 $\rightarrow W=0.087m^3 \times 23.0kN/m^3/9.81=0.2t$

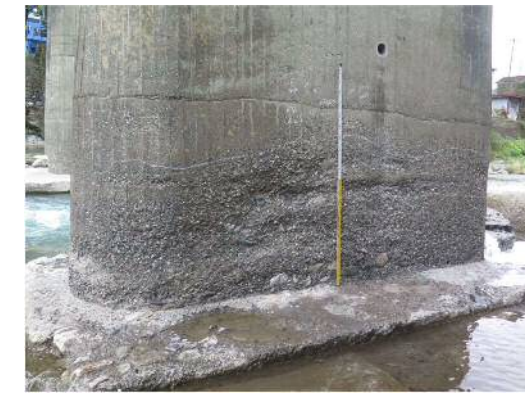
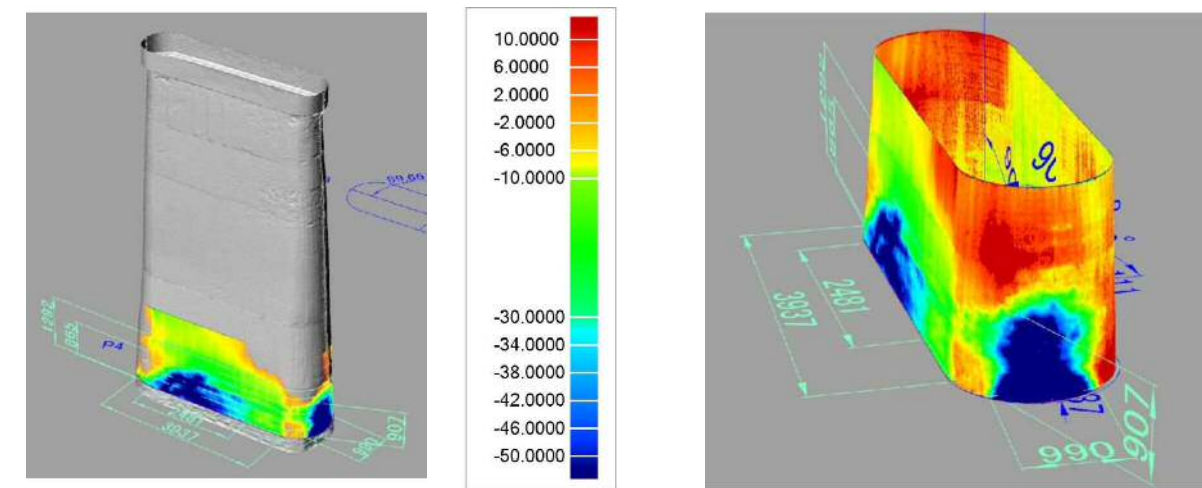
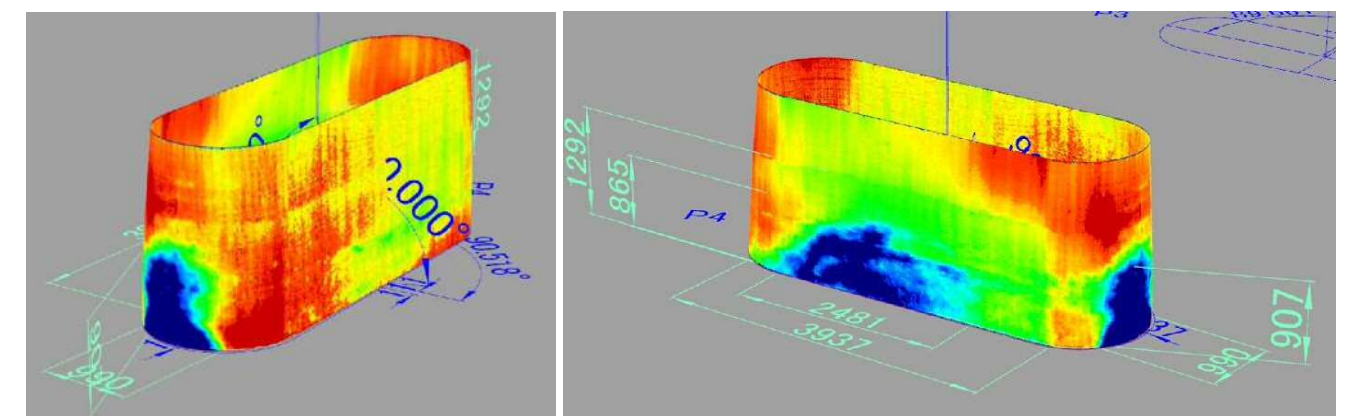
【P4 橋脚】

- ①側面 (A2 側 20mm) $V1=1.292 \times 3.937 \times 0.020=0.102m^3$
- ②側面 (A2 側 50-20=30mm) $V2=0.865 \times 2.481 \times 0.030=0.064m^3$
- ③下流側 (50mm) $V3=0.990 \times 0.907 \times 0.050=0.044m^3$
- 合計 (①+②+③) $V=V1+V2+V3=0.210m^3$
 $\rightarrow W=0.210m^3 \times 23.0kN/m^3/9.81=0.5t$

また、損傷の進行予測結果より、P3 橋脚に比べて、P4 橋脚の進行が2倍程度である。
