直轄診断【白老橋】

直轄診断報告書

令和 3 年 3 月

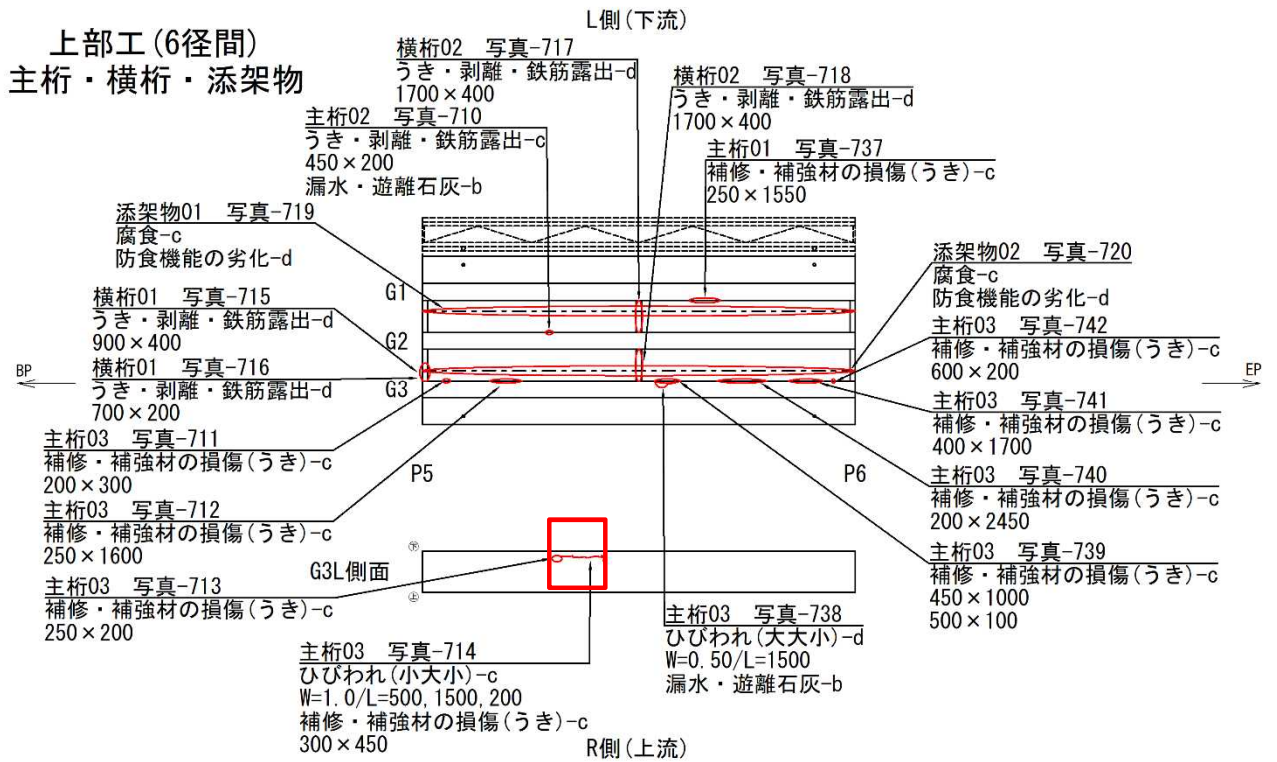
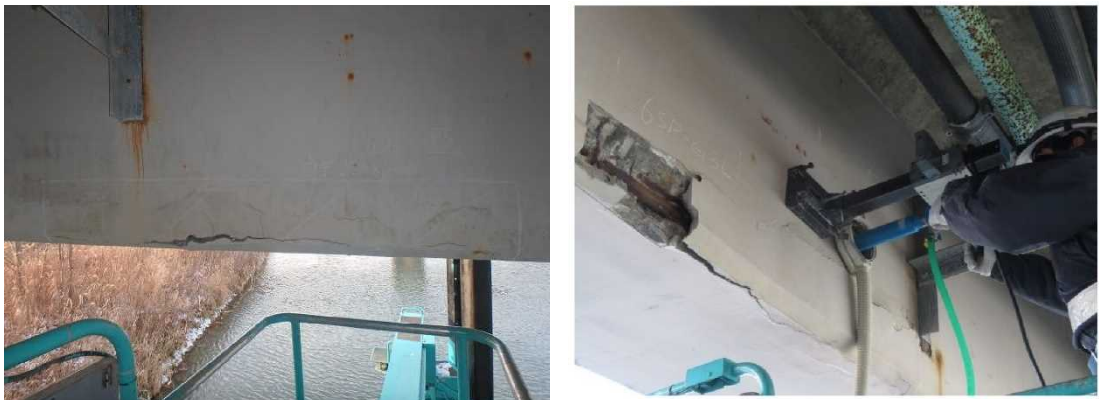
図 5.1 主桁の試料採取 (□ 枠 6sp-G3-1)

主桁および横桁の下縁に、剥離・鉄筋露出が多数確認されている。

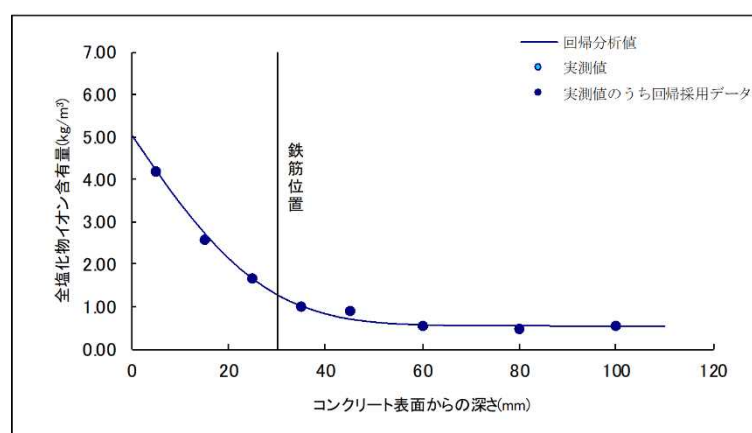
表 5.5 主桁の塩化物イオン分布

供試体	試料採取深さ (mm)	代表深さ (mm)	塩化物イオン 濃度(%)	単位容積質量 (kg/m ³)	全塩化物イオン 量(kg/m ³)
6sp 主桁 G3-1	0~10	5	0.180	2334	4.20
	10~20	15	0.110		2.57
	20~30	25	0.072		1.68
	30~40	35	0.043		1.00
	40~50	45	0.039		0.91
	50~70	60	0.024		0.56
	70~90	80	0.021		0.49
	90~110	100	0.024		0.56

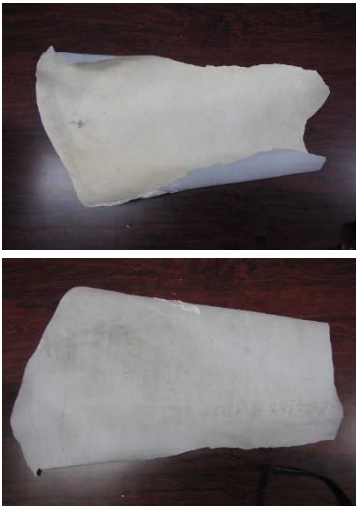
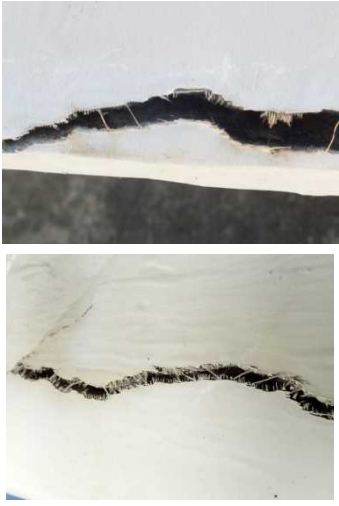
表 5.9 本橋の表面被覆材の比較

採取位置	A1-P1 間	P5-6
使用状況	主桁全体に採用されている。	主桁下縁に採用されている。
外観状況	2層の塗膜系被覆であり、変形性能あり。	塗装系被覆下にガラス繊維シート入り。
物性	変形性能が高く、被覆性能があっても、主桁補強材料には適さない。	モルタル内の繊維は、非常に短く細いため、主桁補強材には適さない。

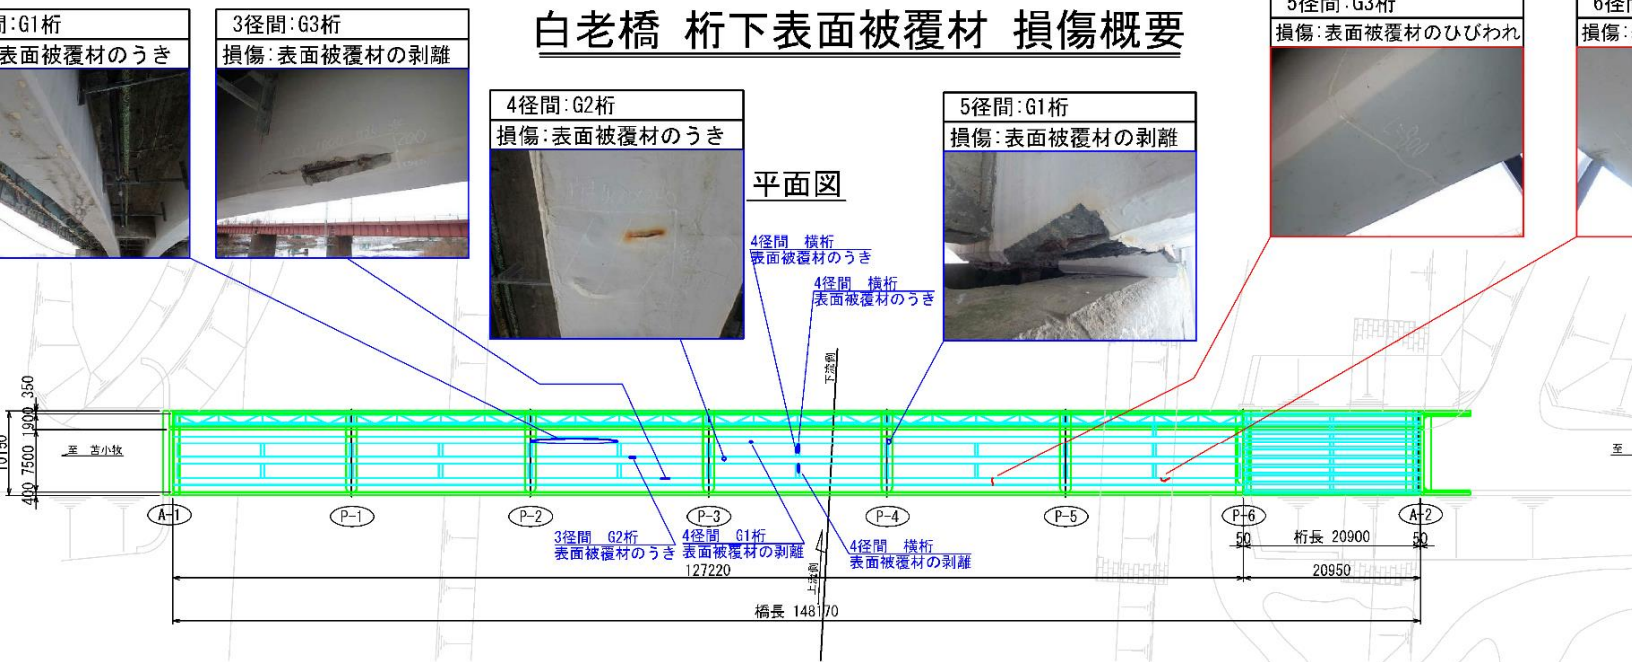
白老橋 桁下表面被覆材 損傷概要

被覆材の劣化に着目すると、主桁は下面での割れや剥離だけでなく、ウェブ面での膨らみ、うきが散在し、主桁下面鉄筋位置やスターラップ位置に対応すると考えられる水平、垂直の線状での錆汁の析出も確認された。被覆材の膨らみは、打音等の結果、反発が大きかったことから、例えば、被覆材と桁表面の間での遊離石灰の堆積と考えられる。これらの観察から、内部での鉄筋腐食の進展と、桁内部への水の供給が疑われる。

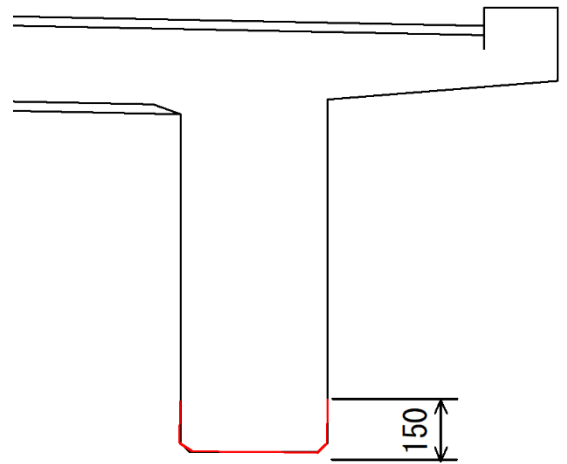
図 5.6 被覆材（繊維シート部）分布図

ただし、各径間とも損傷の多い桁の試料採取とした結果、G3 桁に集中したが、繊維シート分布は、右図（図 5.6 繊維シート部は、赤線部分）と想定される。

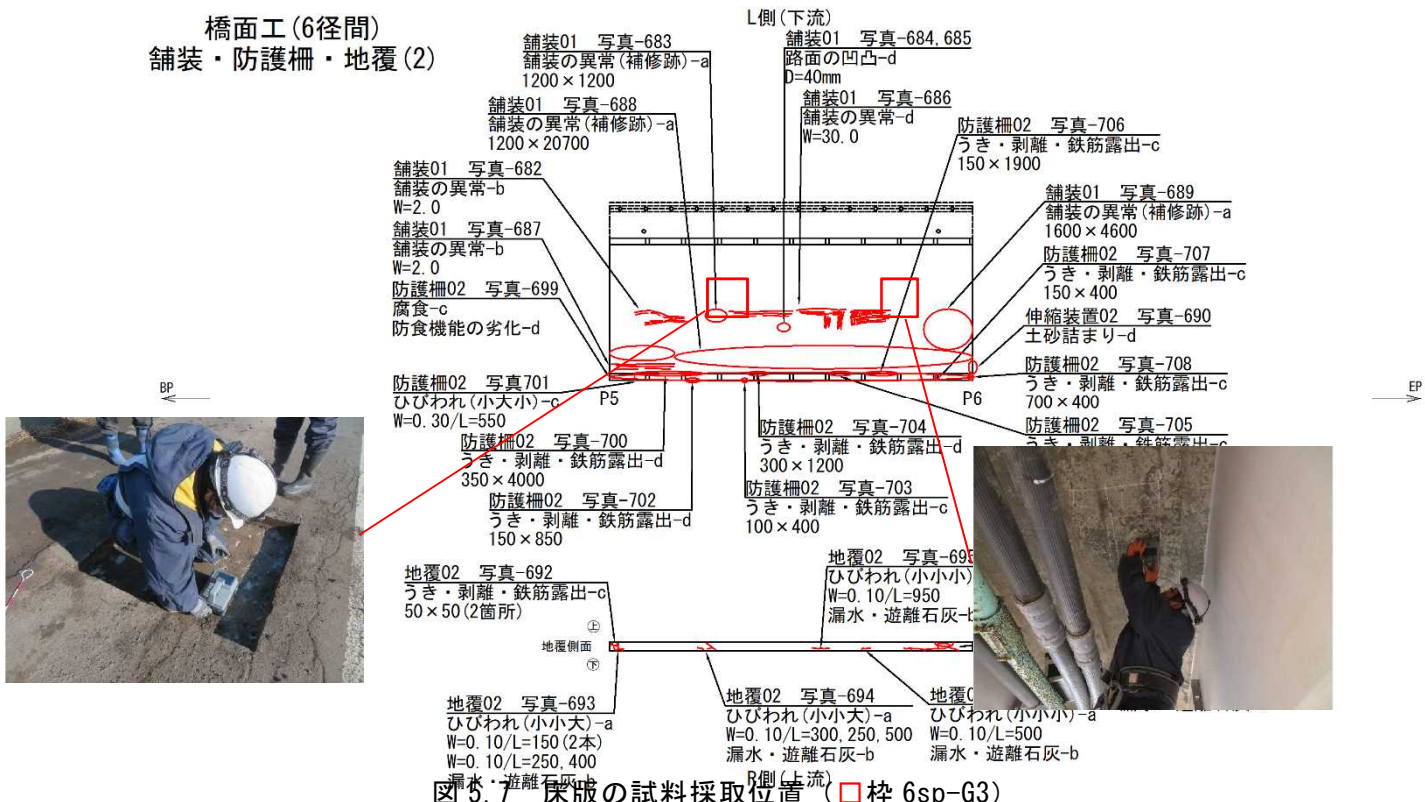
図 5.7 床版の試料採取位置(□ 枠 6sp-G3)

主桁間の床版に遊離石灰の著しい滲出を伴う2方向ひびわれが見られ、張出床版の遊離石灰からは水滴も落ちている。橋面舗装にはパッチング補修跡が多数見られ、輪荷重作用位置の舗装には網状ひびわれが確認された。白老町が行った平成28年の点検でも舗装上に白色滲出物が確認されたことが記録されている。舗装に損傷が生じている位置で舗装切削調査を行ったところ、アスファルト舗装の下に床版防水層は確認されなかった。採取したコンクリートコアから、厚さ約65mmの調整コンクリートが床版上に存在していること、床版と調整コンクリートの間に明瞭で湿潤な剥離面が生じていることが確認された。床版下面に遊離石灰の滲出を伴うひびわれが発生している位置ではつり調査を行った結果、調査を行った範囲では鉄筋の腐食は確認されなかった。

従って、床版コンクリートの劣化を抑制し、桁内部への水の供給を断つ観点からは、少なくとも、橋面からの水の侵入や滞水の要因を除去することが必要である。例えば、舗装や床版上面の均しコンクリート（あるいはコンクリート舗装）の打ち換え、抜け落ちの可能性が高い箇所や床版上面劣化部の床版コンクリートの補修、並びに、床版防水を行うことなどが考えられる。

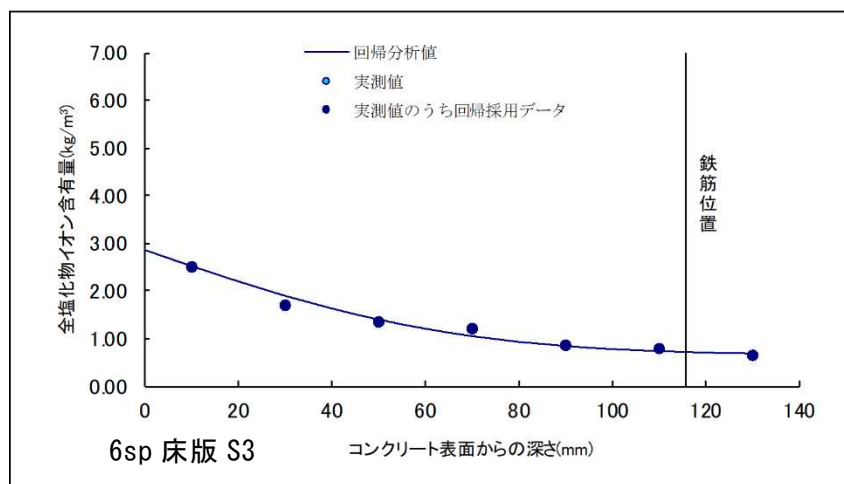
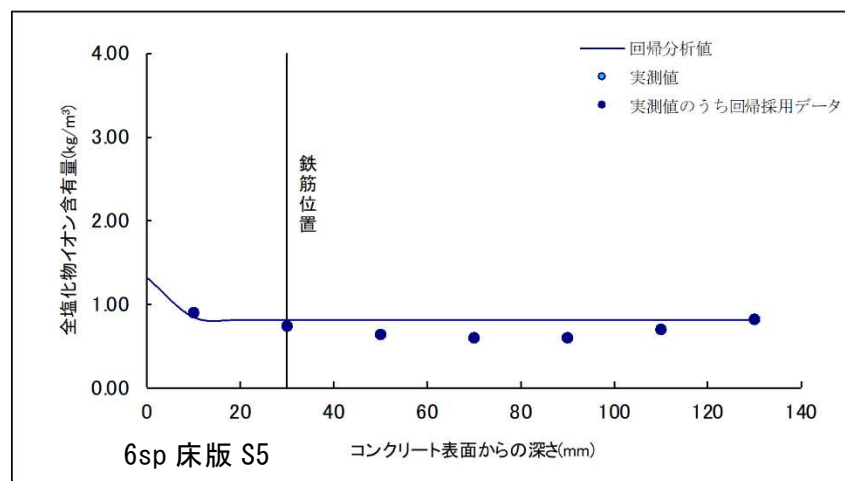
表 5.15 床版の塩化物イオン分布

供試体	試料採取深さ (mm)	代表深さ (mm)	塩化物イオン 濃度(%)	単位容積質量 (kg/m^3)	全塩化物イオン 量(kg/m^3)
6sp 床版 S3	0~20	10	0.108	2311	2.50
	20~40	30	0.074		1.71
	40~60	50	0.059		1.36
	60~80	70	0.052		1.20
	80~100	90	0.037		0.86
	100~120	110	0.034		0.79
	120~140	130	0.028		0.65
6sp 床版 S5	0~20	10	0.038	2378	0.90
	20~40	30	0.031		0.74
	40~60	50	0.027		0.64
	60~80	70	0.025		0.59
	80~100	90	0.025		0.59
	100~120	110	0.029		0.69
	120~140	130	0.034		0.81

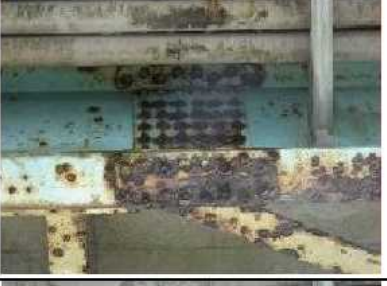
5sp

橋体全体に、防食機能の低下が見られるが、添接部付近の腐食が著しい。
