直轄診断【鶴舞橋】

直轄診断報告書

令和4年2月

国土交通省

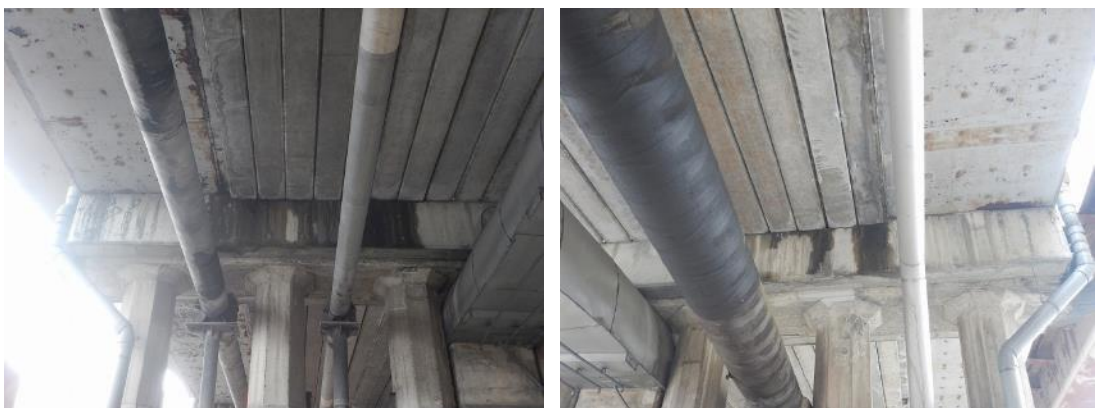
写真 2.1.1 旧車道部桁下(第3径間)

第1径間、第3～9径間、第11径間については、単純PCI桁(H=450mm)18本をPC鋼棒φ29による横締めで一体化した中埋合成床版である。

竣工図面ではPC鋼棒の間隔は1,000～1,600mmピッチとされているが、定着部は隣接する歩道桁との間に間詰コンクリートが充填されている。(写真 2.1.1、図 2.1.2)

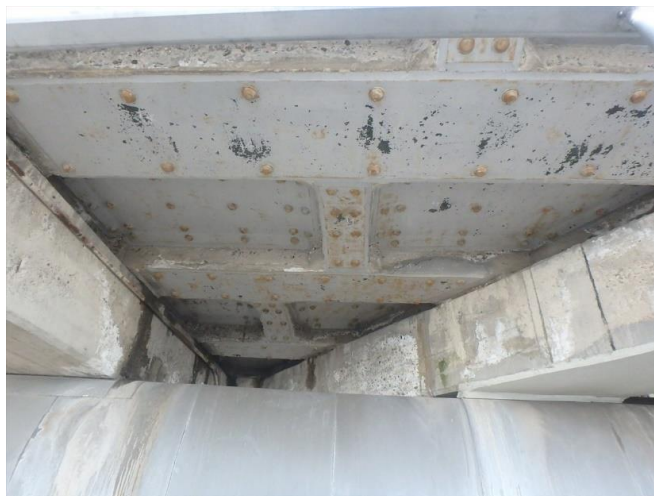
写真 2.1.2 旧車道部桁下(第10径間)

補剛リブ、床版とも鋼板接着による補強がなされている。竣工図面に記載がないことから後から追加されたものと推察される。ただし、補強が必要になった理由は不明である。

鋼板は、補剛リブの形状に沿って全面に接着されており、最大部材幅は 600mm で厚さ 4.5mm の橋軸方向の 1 枚ものとなっている。アンカーボルトは 500mm 間隔で設置されている。(写真 2.1.2)

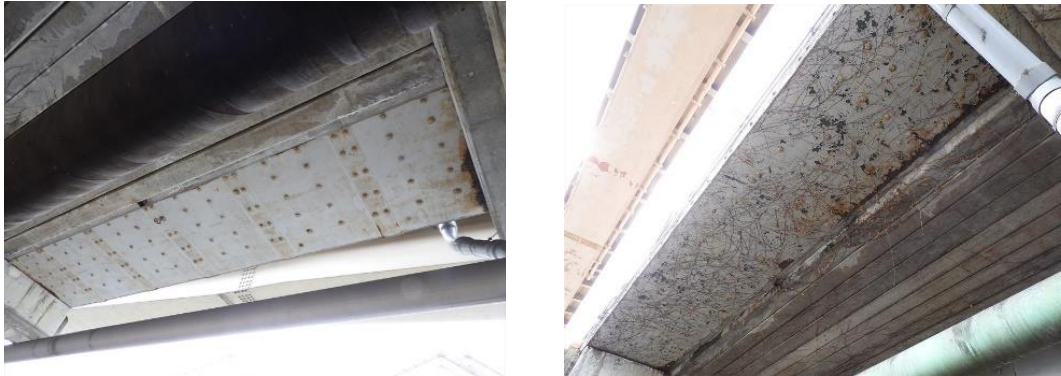
写真 2.1.3 旧歩道部桁下(第7径間)左：上り線、右：下り線

補強鋼板は、部材幅 1700mm、厚さ 4.5mm で、幅員方向に 1 枚ものとなっており、1 径間あたり 6 枚配置され、1 枚あたり 10 本のアンカーボルトと樹脂接着で取り付けられている。図 2.1.3 のとおり、アンカーボルトは桁間の間詰め部に打設されている。また、鋼板同士をまたぐ鋼部材が 2 列 10 本のアンカーボルトで取り付けられている。(写真 2.1.3)

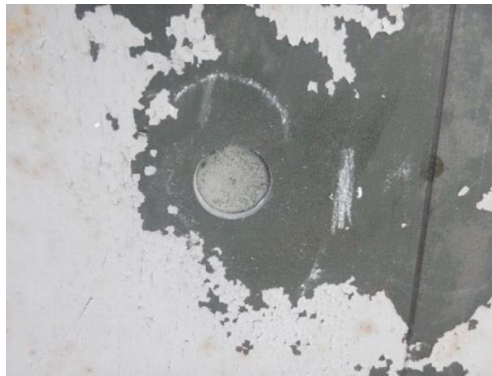
写真 2.1.4 接着樹脂の状況(健全部削孔箇所)

補強鋼板と主桁間は樹脂により接着されている。(写真 2.1.4)

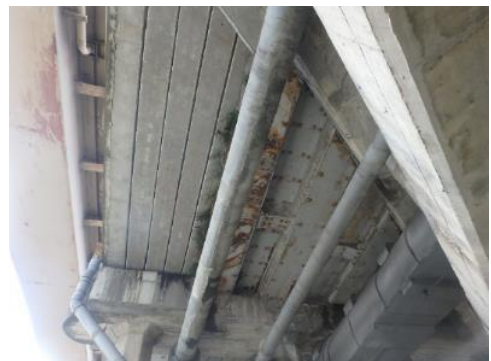
写真 2.1.5 旧歩道部桁下(第2径間)

第 2 径間、第 10 径間については、PCI 桁(プレテンション方式中埋合成床版)であり、橋の斜角に対して P2~P9 のパイルベント部は橋軸直角方向に配置されている。そのため、主桁の斜切りによる台形部となっている。竣工図面では、RC 床版構造となっていたが、現在は、PC 桁に架け替えられており、当該箇所の PC 桁に関する図書がないため時期や理由は不明であるが、可能性の一つとして、車道化の際に架け替えられたものと推測される。

横締め定着部については、外側は地覆に覆われており、また、旧歩車道境界側は旧車道部が近接しており、目視ができるだけの遊間はない。(図 2.1.5、写真 2.1.5)

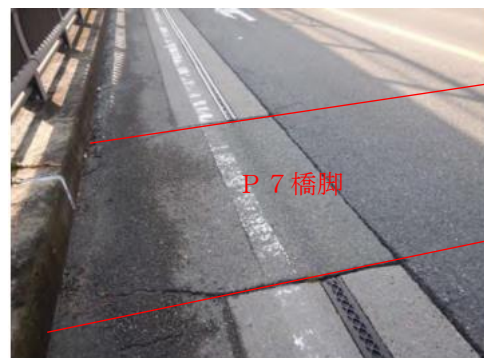
写真 2.1.6 縦目地 (第7橋脚上)

竣工図面によると、旧車道部と旧歩道部の両主桁間はつながっておらず、厚さ10mmのエラストイトで分離されており、それぞれが独立した上部構造である。旧歩道部の車道化の際に、縦目地が追加されている。縦目地は、両主桁間の全長ではなく、概ね下部工と下部工の間にあたる部分に設置されている。（図2.1.7、図2.1.8、写真2.1.6、写真2.1.7）

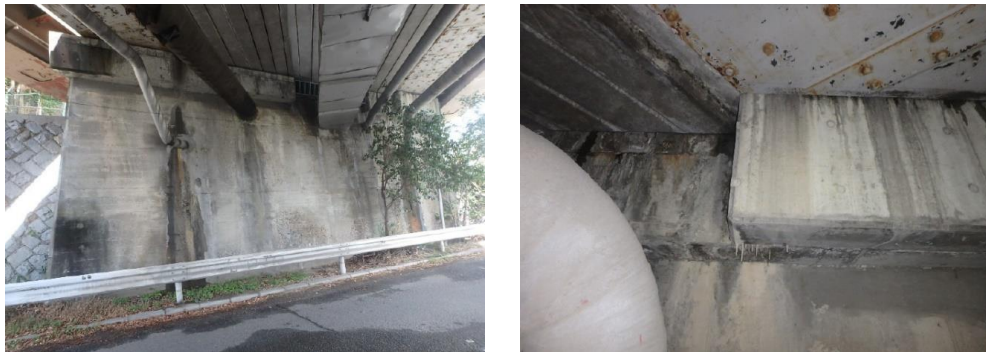
写真 2.2.1 A1 橋台縁端拡幅

橋台は直接基礎の半重力式橋台であり、H10年頃に桁かかり長を確保するための鋼製・RC縁端拡幅が設置され、正確な設置年月は不明であるがH18年以降に鋼製の縁端拡幅の取り替え及び変位制限構造が設置されている。(写真 2.2.1)

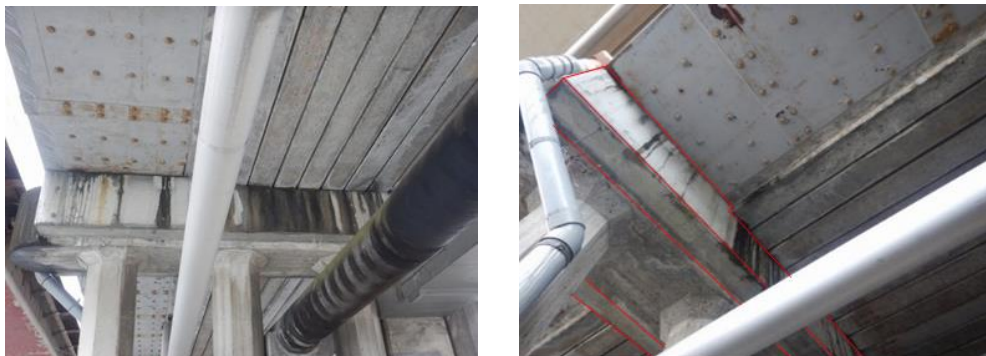
写真 2.2.2 RC縁端拡幅

橋脚は、パイルベント橋脚（以下、下段支柱）とその上に支柱を固定したラーメン橋脚（以下、上段支柱）により構成されており、H18年以降に桁かかり長を確保するためのRC縁端拡幅及びP1, P2, P9, P10の旧歩道部にはアンカーバーによる変位制限構造が設置されている。(写真 2.2.2)

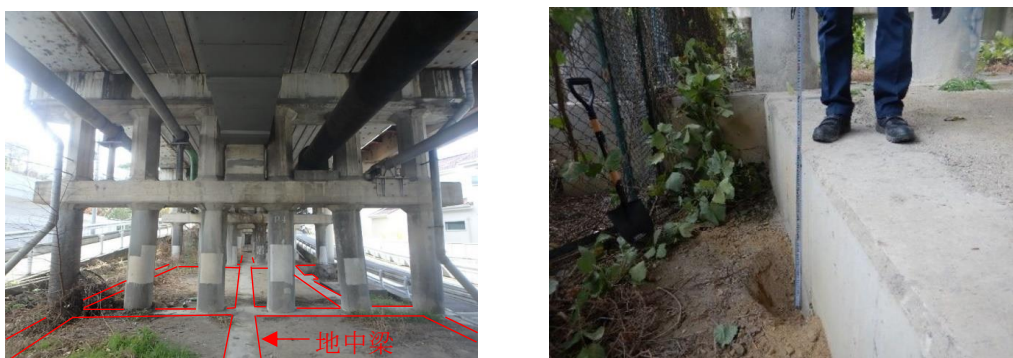
写真 2.2.3 中間梁および地中梁

上段支柱と下段支柱の接続部には中間梁が設置されている。さらに後年、下段支柱の地下部分の橋梁縦横断方向に地中梁（ $W=450\text{mm}$ 、 $H=800\text{mm}$ ）が設置されている。設置年月は記録がないが、H17年度に実施された設計業務（鶴舞橋落橋防止システム詳細設計業務（H18.3））で作成された図面には、既設の構造として記載がある(写真 2.2.3)
