## 第3回 無電柱化低コスト手法技術検討委員会

平成27年2月18日（水） 13:00～15:00

# 土木研究所等で実施した試験結果

# ケーブルの損傷等確認を行う事項 (中間報告)

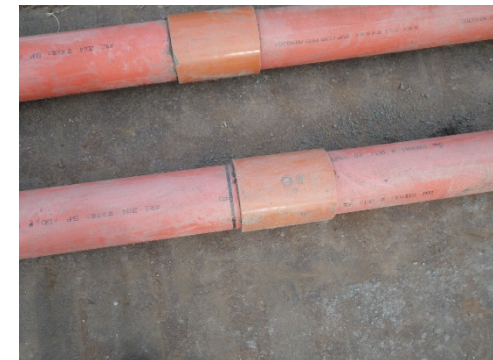
掘り起こした小型ボックス本体

- ・ 走行試験終了後、小型ボックスを掘り起こしたところ、ボックス本体、及びボックス下に埋設した高圧管に損傷や変形は確認されなかった。

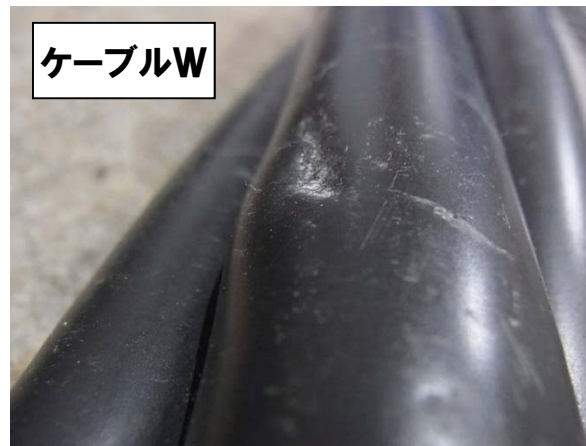
つぶされ変形した傷

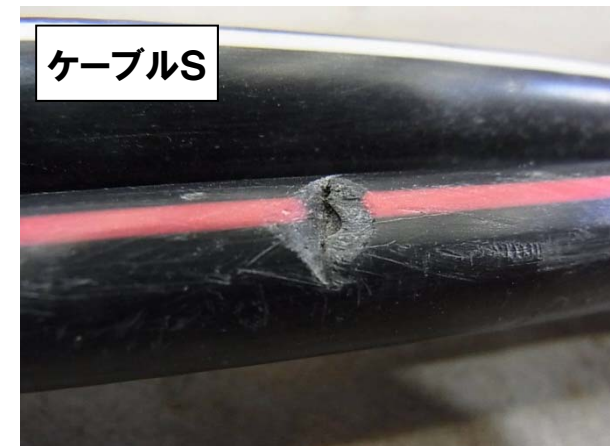
シースを貫通した傷
