# 電力ケーブルの確認結果

平成27年5月15日

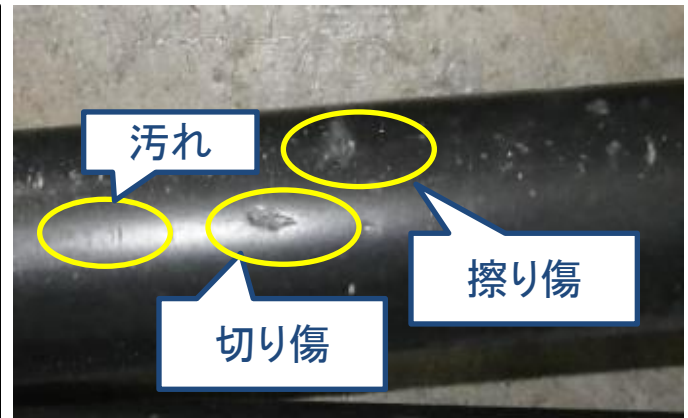
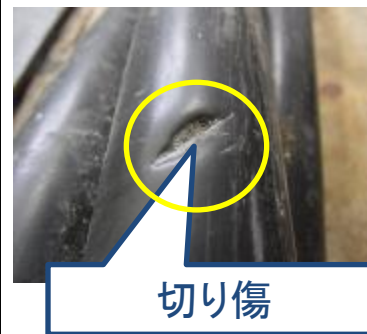
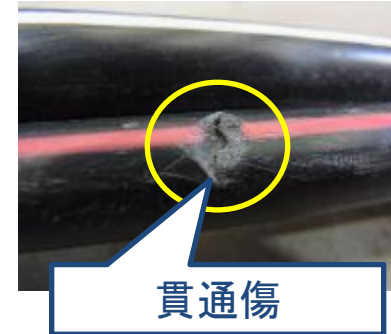
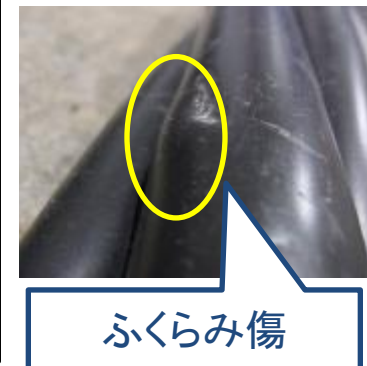
通常発生する傷・汚れ	<p>○汚れ 表面上、傷のように見えるが、手による触診で引っかかりが無いもの</p> <p>○擦り傷(傷と判定しない) 手による触診で引っかかりがあるが、布などでふき取ると汚れが取れるもの (通常のケーブル敷設時に発生する傷で、ケーブル製造上見込まれており、電気特性上影響がない) 参考:実測定の結果、およそ5mm未満の傷が相当</p>
通常発生しない傷	<p>○切り傷・貫通傷 手による触診で引っかかりがあり、布などでふき取っても汚れが残るもの</p> <p>○ふくらみ傷 表面上に傷の深さはないが、ふくらみが生じており、内部構造に影響与える可能性がある傷</p>

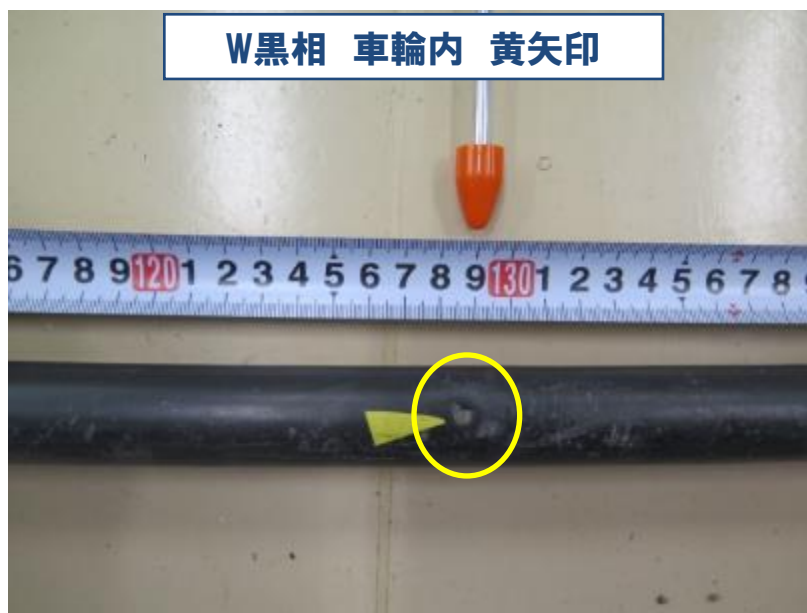
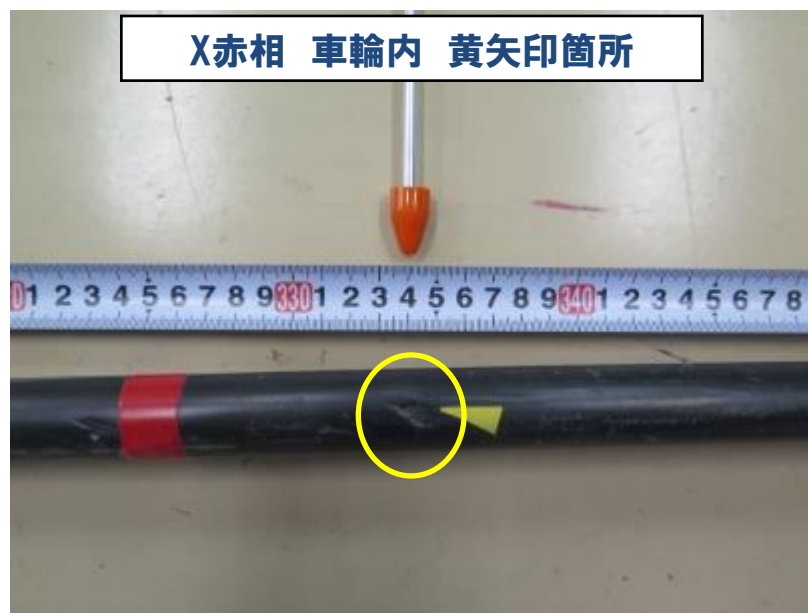
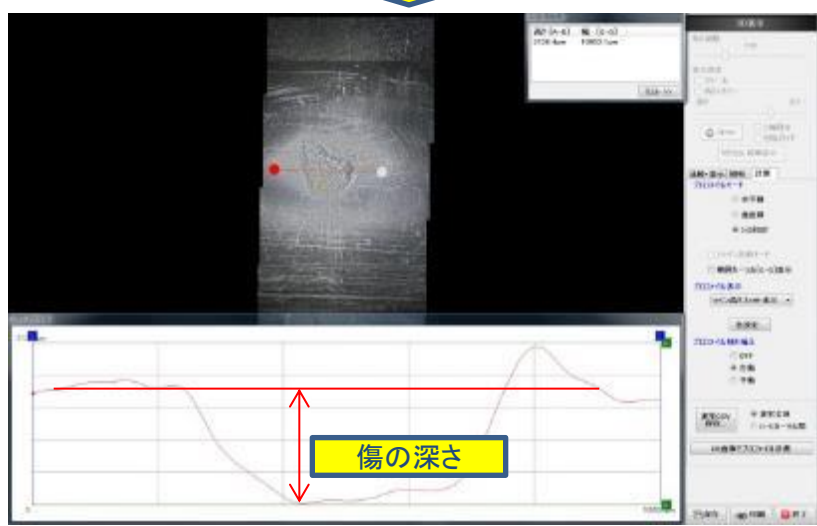
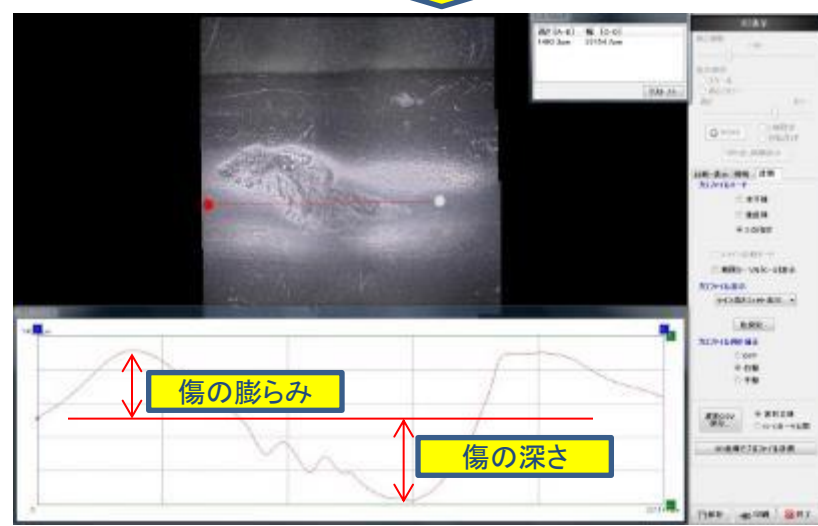
## 傷の深さ測定方法

○デジタルマイクロスコープを用いて傷の深さを測定

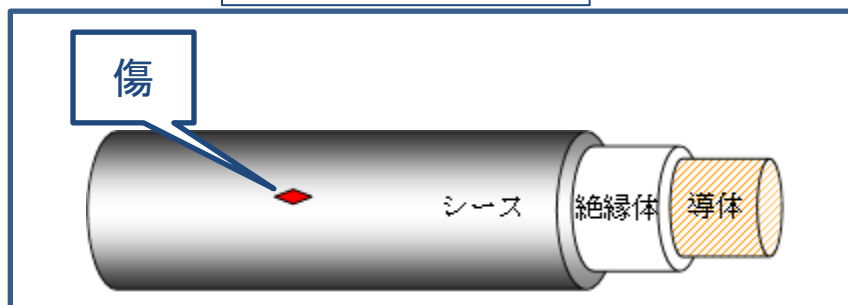
ケーブル傷の状態

- ケーブルを解体せずX線による撮影を実施し、内部の状態を確認
- 一つの傷を3方向より撮影し、傷の深さや、傷付近の空隙を確認

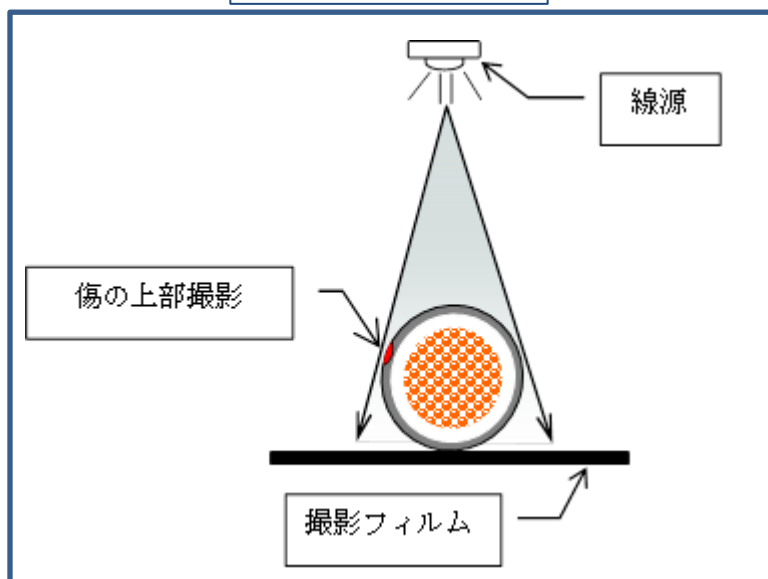
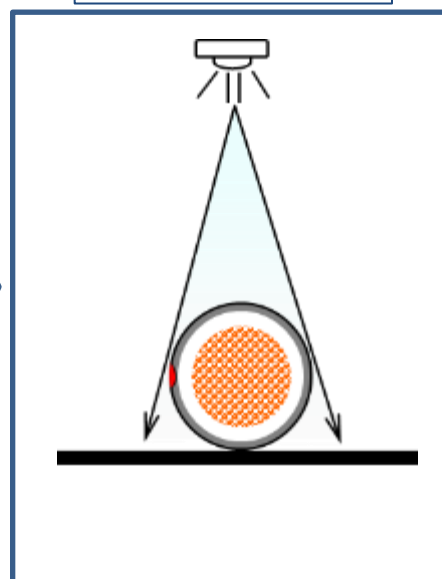
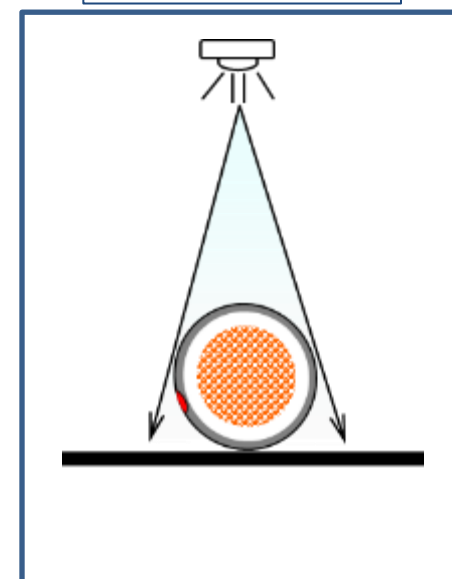
○空隙の有無や内部の状態は非破壊検査では確認できず

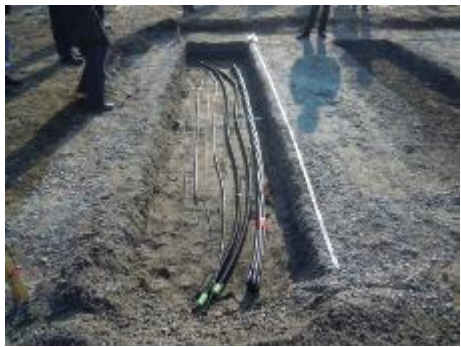
ケーブル敷設【砂巻】

- ケーブル回りの埋戻しは、砂巻より碎石の方が傷が発生しやすい。
- 埋設深さは深いほうが、転圧回数が多くなるので傷が発生しやすい。
  - ※走行試験結果との相違は、最終地ならしにおける重機類未使用等によるものと思われる。
  - ※砂巻の傷についてはすり傷程度であった。

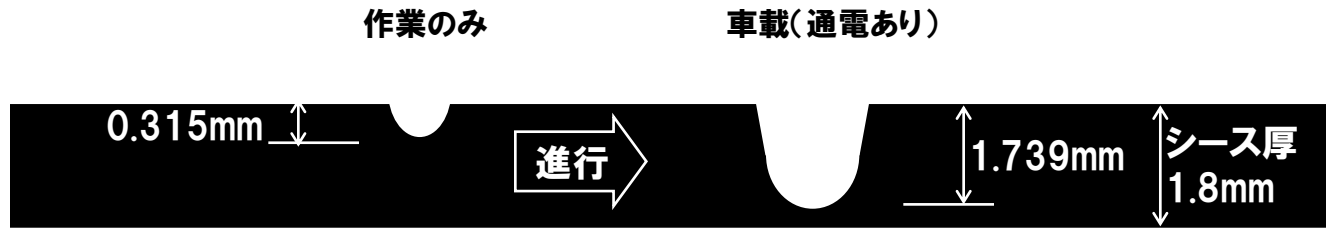
○施工のみと走行試験との比較から、車両通過等(通電あり)により、傷の深さは進行していくことが明らかになった。

作業のみ イ	車載(通電あり) W	考 察
傷の個数(個/m)	14.7	11.3	あまり差異がない
傷の最大深さ(mm)	0.315	1.739	明らかに差が出ている
