第4回 無電柱化低コスト手法技術検討委員会

平成27年5月15日（金） 10:00～12:00

ケーブルの損傷等の確認結果(車両走行試験)

ケーブルの損傷等の確認結果(施工試験)

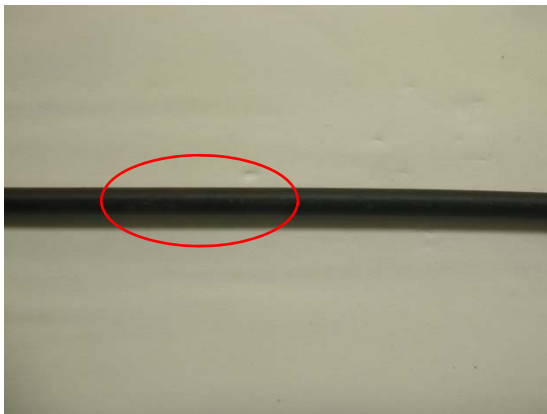
《5C・深度49cm・防護管なし：ケーブル番号H》

【検証外】支障無い程度の小傷有り
