建築物の長周期地震動対策

吊り天井の耐震対策

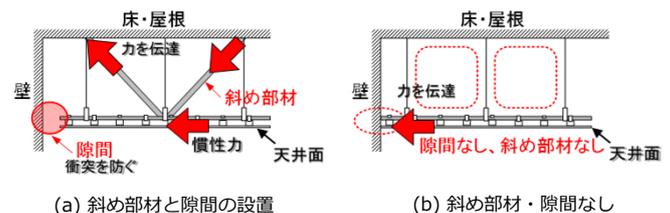
図-2 2種類の天井脱落対策

- ▶ 2011年度基整促※課題も活用して現地調査・アンケート調査により、迅速な被害状況の把握・規制対象とする範囲や推奨すべき具体的な仕様の絞り込みを実施
- ▶ 天井の設計用地震力について、従前の学会指針等でも必ずしも十分ではなかった構造躯体との共振による地震力の増加を考慮した計算方法を新たに検討
- ▶ 有識者の意見も踏まえつつ、天井裏の斜め部材と壁際の隙間の設置（図-2(a)）などの規定からなる技術基準原案を取りまとめ

当初の図-2(a)の仕様では、天井裏の設備機器や配管を設置しにくく、音響・空調の観点から隙間を設けないニーズも高いことなどから、異なる仕様の検討が求められた。

- ▶ 2013年度基整促※課題も活用し加振実験等による実証的な検討を踏まえ、斜め部材がなく壁際の隅間もない仕様（図2-(b)）の耐震性を確認
