## D. 耐久性分野

2. 水分による建物外皮等の劣化に関する技術資料

本試験は、中層木造建築物の開口部まわりからの防水性を確保するため、戸建て住宅に使用されている一般的な防水納まりよりも防水性が高いと思われる防水納まりの仕様を含めて試験体とし、動風圧撒水試験にて、防水性を確認するものである。なお、外壁に外装材およびシーリングを施した場合は、劣化および欠陥部分がないため、通気層内への雨水浸入が無くなり、各防水納まりの防水性能を相対的に比較し検証することが困難となる。従って、今回は外装を省略して、直接、透湿防水シートへ動風圧および撒水する方法を採用した。

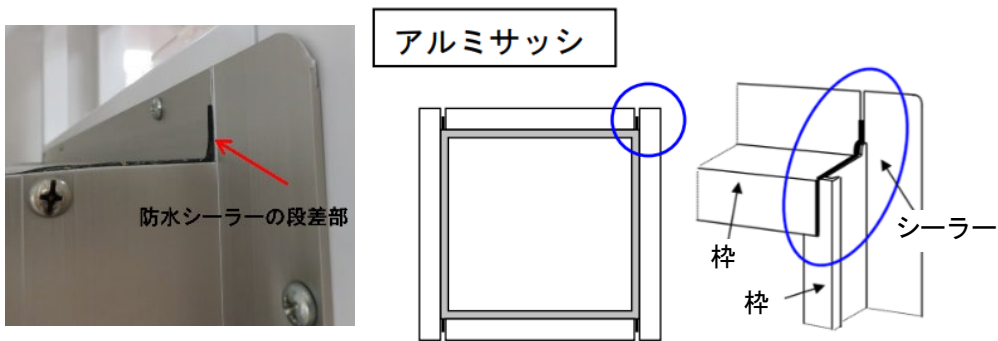
図2.1.1 アルミサッシフィン相互間のシーラー

A1：アルミサッシを用い、先張り防水シートおよびサッシフィンのシーラー部の裏面に防水処理を施していない試験体

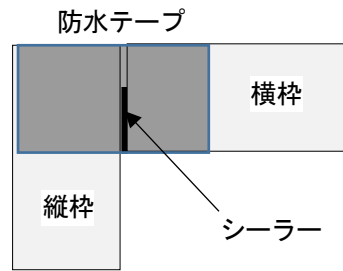
図2.1.2 サッシ裏面のテープ処理

A 2 : A 1 の仕様に対してサッシフィン裏面にテープ処理を施し、その効果を検証するための試験体

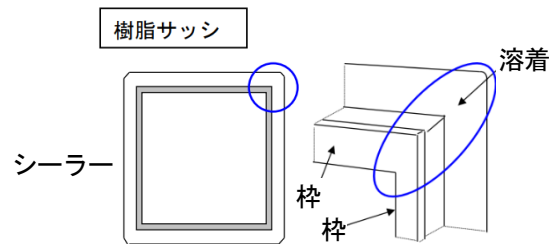
図2.1.3 樹脂サッシフィン相互間の溶着

B 1 : サッシフィンが溶着されている樹脂サッシを用い、アルミサッシとの差を検証するための試験体

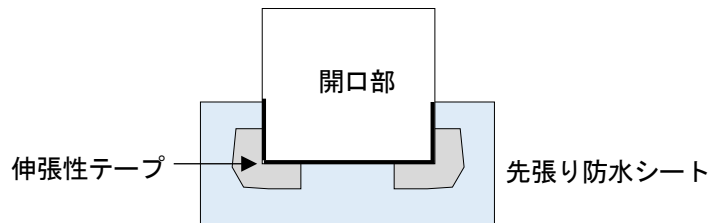
図2.1.4 先張り防水シートによる構法

B 2 : B 1 の仕様に対して、窓台への先張り防水シートを施し、その効果を検証するための試験体

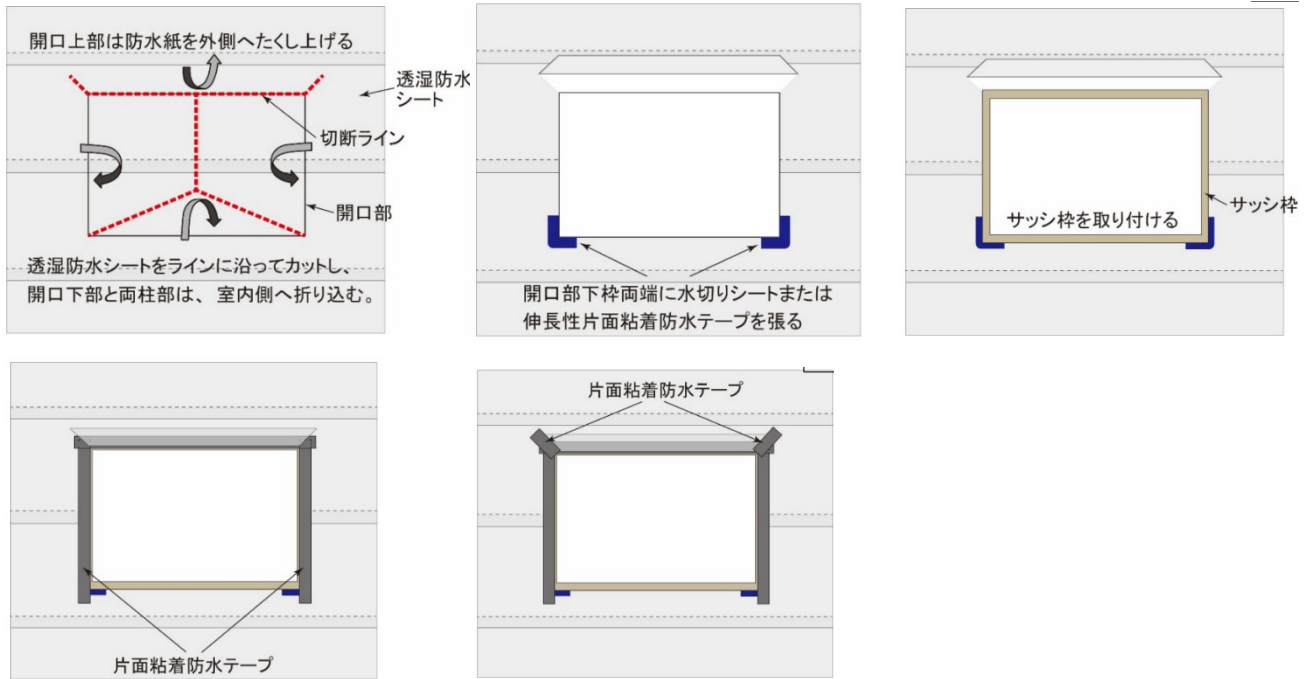
図 2.1.6 透湿防水シート先張り工法の施工手順

D 1 : 図2.1.6に示す通り、サッシを取り付ける前に透湿防水シートおよび水切り防水シートなどを先に張り、その後にサッシを取り付け、サッシフィンを片面防水テープ等で貼り付ける仕様。サッシフィン裏面と透湿防水シートや下地材との間にシーリングを施し、その効果を検証するための試験体。透湿防水シートの施工手順を図-2.1.6に示す。

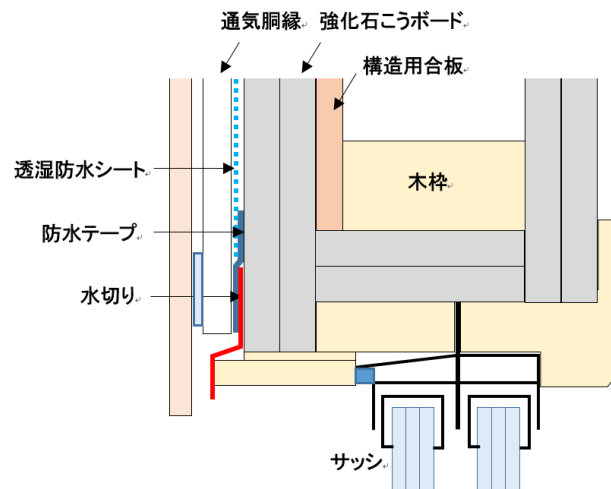
E 1 : アルミサッシによる一般的な半外付け用サッシを室内側から室内側へ留め付け、防水性能の向上とサッシの交換の容易性を向上させることを目的とした仕様の防水効果を検証するための試験体である。透湿防水シートとサッシの間は、透湿性防水塗料および水切りを用いている。

図 2.1.8 半外付けサッシを室内側に取付けたサッシの納まりの試験体（試験体には内外装材はない）

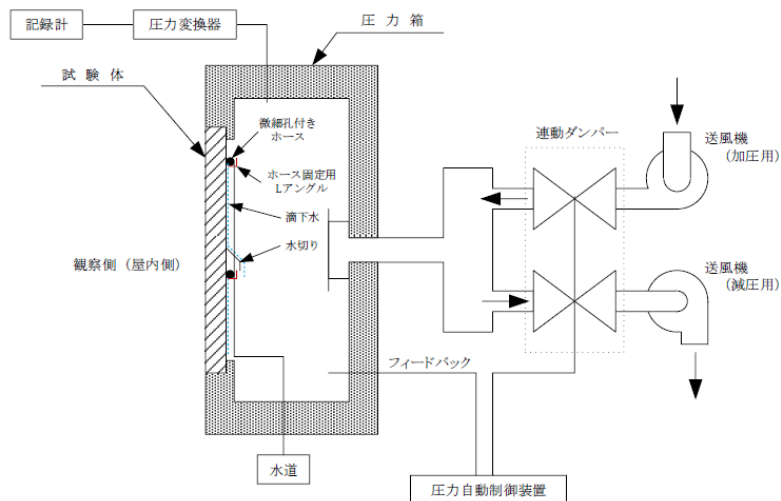
図 2.1.10 動風圧試験装置

仕様	最大圧力 : $10500\text{ Pa}$ 脈動最大振幅 : $750\text{ Pa}$ 脈動周期 : $2\text{ sec}$ 滴下水量 : $2.5\text{L}/\text{min}$ （微細孔付きホース1本あたり）
装置及び試験方法	<ul style="list-style-type: none"> <li>動風圧試験装置は、圧力箱、送風機、圧力調節器、圧力測定器などから構成されている。本装置は、試験体を圧力箱に取り付け、送風機によって発生させた風圧を、自動制御で試験体に加える。</li> <li>水密性試験は、圧力の載荷と同時に微細孔付きホースから水を滴下し、試験体の観察側（屋内側）への漏水状況を観察した。</li> <li>圧力は圧力箱側からの加圧を正圧、観察面側からの加圧（圧力箱内を減圧）を負圧とした。</li> </ul>

試験は、図2.1.10に示す動風圧試験装置を使用し、JIS A 1517（建具の水密性試験方法）に準じて行った。ただし、水噴霧は、動風圧試験装置の散水ノズルを使用せず、微細孔付きホース2本を屋外側壁面に水平に這わせ、そこから水を滴下して行った。なお、JIS A 1517では、水噴霧量を $4\text{L}/\text{m}^2 \cdot \text{min}$ としており、本試験体の面積は $6.15\text{m}^2$ であるので、 $24.6\text{L}/\text{min}$ となるが、本試験は通気層内の漏水を想定しているため、滴下量をホース1本あたり $2.5\text{L}/\text{min}$ （試験体全体では $5\text{L}/\text{min}$ ）とした。（写真2.1.5～6参照）

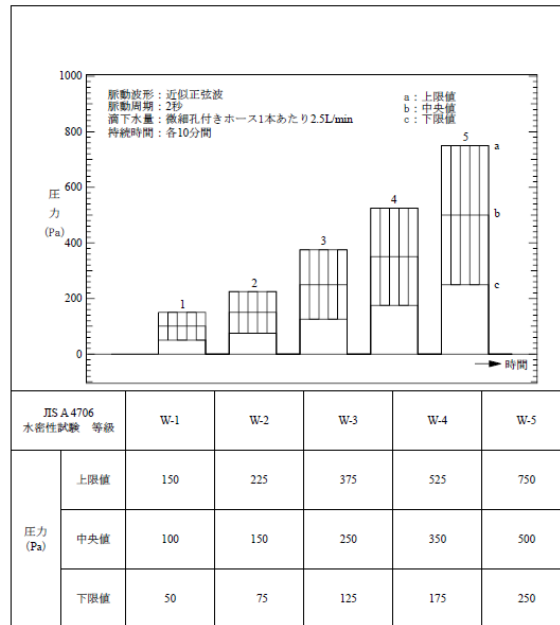
図 2.1.11 水密性試験加圧プロセス（試験体①及び②共通）

加圧および水噴霧の方法は、図-2.1.11 及び以下に示す通りとした。

- 1) 予備加圧 脈動加圧に先立ち、上限値に等しい静圧を1分間加え、昇圧速度は、1秒当たり100Pa程度とした。
- 2) 水噴霧量は、試験体全面に微細孔付きホース2本にて毎分5L/m<sup>2</sup>の水量を均一に噴霧した。
- 3) 加圧を行う手順は、以下の通りとした。
  - ①水噴霧が必要量に達してから加圧準備時間内（30秒以内）に加圧を開始
  - ②中央値Pまで加圧し、昇圧速度は、1秒当たり20Pa程度とした。
  - ③昇圧した後、脈動を開始し、図2.1.11に規定する脈動圧を設定し、速やかに安定させた。
  - ④規定の脈動圧に達した後、10分間継続し、試験体の漏水状況を目視によって観察・記録した。

加圧プロセスはJIS A 4706（サッシ）9.5水密性試験の等級（W-1～W-5）を用いた。図2.1.11に加圧プロセスを示す。

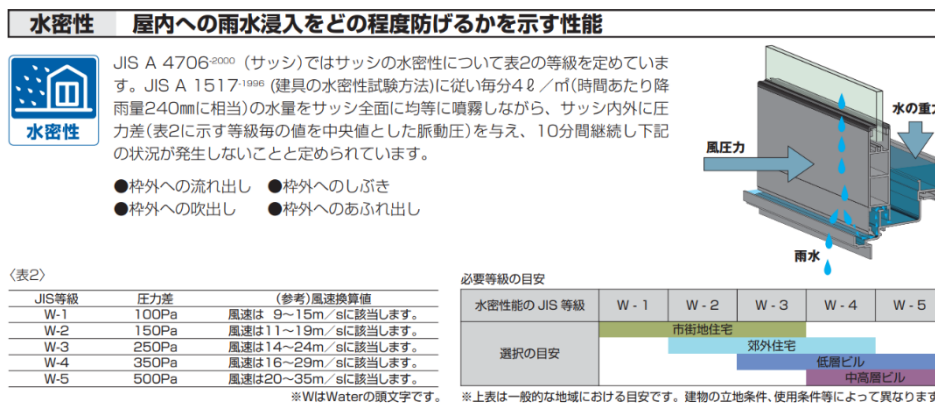
本実験では、JIS A1517（建具の水密性試験方法）に準拠して実験を実施し、その結果により W-1～W-5 の等級に区分した。参考としてサッシの必要等級の目安を図2.1.12 に示す。

図 2.1.12 サッシの水密性による JIS 等級の区分 出典：（一社）日本サッシ協会

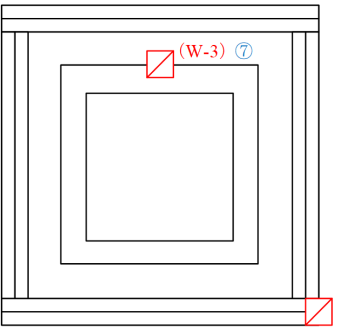
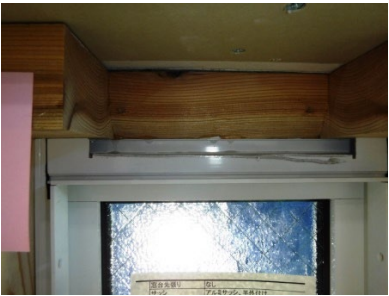
仕様	漏水レベル	漏水位置	漏水状況		備考
A1	W-3 (250Pa)

等級 W-3 サッシ上枠と木との間から流れ出し

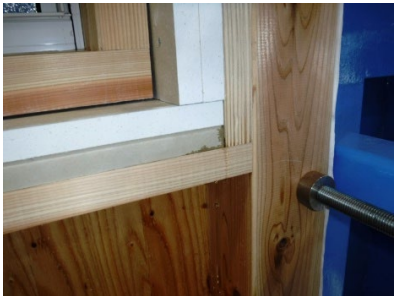
等級 W-4 石膏ボードからの流れ出し拡大	アルミサッシ サッシ先付け シート後張り
B1	漏水なし	—	—	—	樹脂サッシ サッシ先付け シート後張り
C1	漏水なし	—	—	—	樹脂サッシ サッシ先付け シート後張り ステープル留付け無し 重ね部のテープ貼り

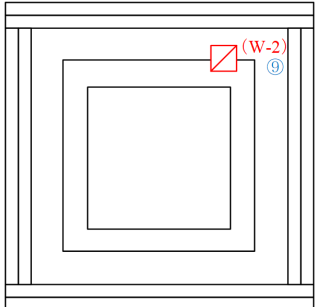
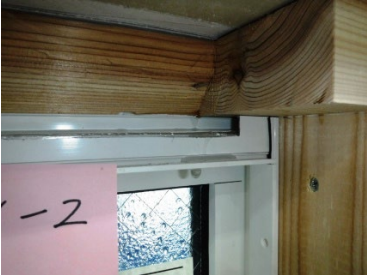
D1	漏水なし	—	—	—	<u>先張りシート</u> <u>+伸張性テープ</u> <u>樹脂サッシ</u> <u>シート先張り</u> <u>サッシ後付け</u>
A2	W-2 (150Pa)

<p>サッシ上枠と木との間から流れ出し</p>		アルミサッシ サッシ先付け シート後張り <u>サッシシーラ一部</u> <u>テープ処理</u>
B2	W-4 (350Pa)

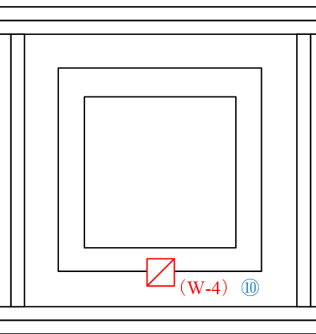
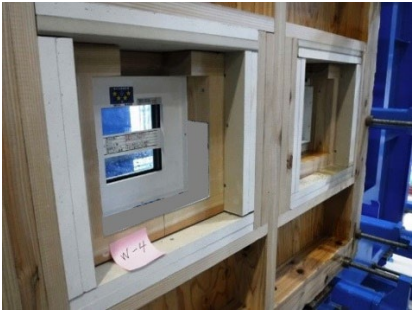
<p>サッシ下枠とシートの間から流れ出し</p>		<u>先張りシート</u> <u>+伸張性テープ</u> <u>樹脂サッシ</u> サッシ先付け シート後張り

- (3) 窓台に先張り防水シートを施した後、窓台と間柱の隅角部に伸張性テープを施した仕様は、サッシ下枠と先張りシートの間から撒水した水が流れ出す事例が多かった。先張りシートおよび伸張性テープとサッシ下枠の相互間に段差による隙間が生じて漏水していた。
- (4) 透湿防水シートおよび先張り防水シートを先に張り、その後に樹脂サッシを取り付け、サッシフィン裏面と下地材との間にシーリングを施した仕様(D-1)は、W-5 (500Pa) においても漏水することがなかった。その要因としてサッシフィン裏面で接触する防水紙や防水テープとの隙間を湿式となるシーリングで埋めることが大きく影響したものと考えられる。
- (5) アルミサッシの半外付けサッシを室内側から留め付け、窓台に伸張性テープを施した仕様(E2)は、W-5 (500Pa) においても漏水しなかった。本仕様は、外壁面よりも室内側に後退した位置にサッシが留め付けられているため、壁面の流下水はサッシの上枠に滞留することがないため、良好な結果に繋がったものと考えられる。なお、本仕様は、室内側からサッシを交換することが可能であるため、維持保全の上で中・高層建築に適した納まりと思われる。なお、断熱性、防露性、防水性をさらに向上させるには、樹脂サッシの採用が推奨される。
- (6) 外装表面に透湿性塗料を施した仕様(H1)は、W-4 (350Pa) にて漏水しなかった。透湿防水シートや防水テープ等の乾式材料は、段差による隙間を充填させることが困難であるため、水みちが発生し

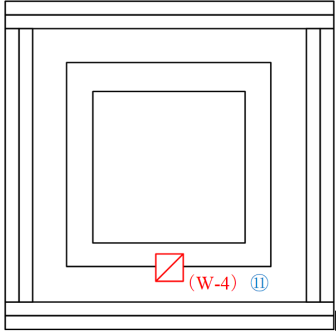
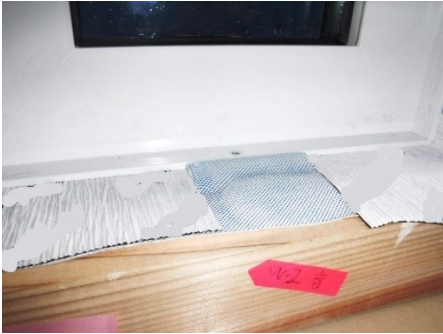
<p>C2</p>	<p>W-4 (350Pa)</p>

<p>サッシ下枠とシートの間から流れ出し</p>		<p><u>先張りシート</u>  <u>+伸張性テープ</u>  <u>樹脂サッシ</u>          サッシ先付け          シート後張り  <u>ステーブル留付け無し</u>  <u>重ね部のテープ貼り</u></p>
<p>D2</p>	<p>W-4 (350Pa)</p>

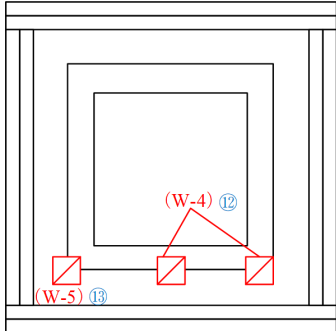
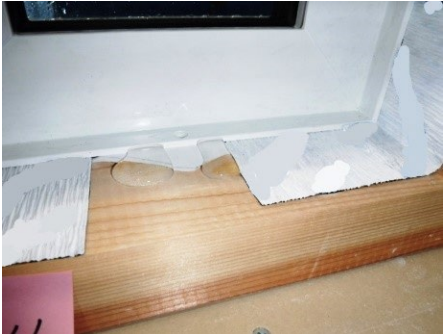
<p>サッシ下枠とシートの間から流れ出し</p>

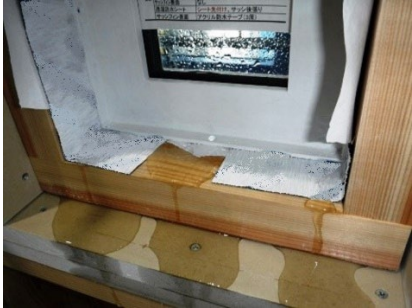
<p>新たにサッシ下枠とシートの間から流れ出し</p>	<p><u>先張りシート</u>  <u>+伸張性テープ</u>  <u>樹脂サッシ</u>  <u>シート先張り</u>  <u>サッシ後付け</u></p>

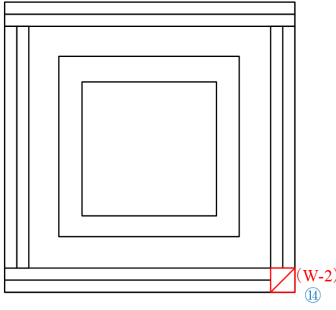
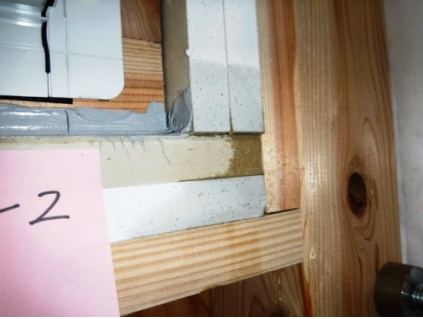
<p>E1</p>	<p>W-2 (150Pa)</p>

<p>石膏ボードの突合せ部から流れ出し</p>		<p>施工不良 アルミサッシ (半外付け) 室内側から留め付け サッシとシートは 連続していない 水切りあり</p>
<p>F1</p>	<p>W-1 (100Pa)</p>

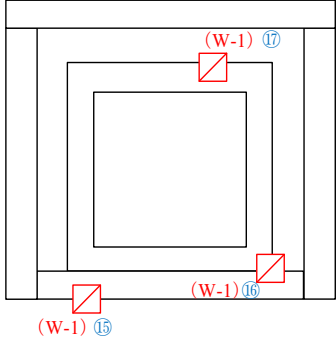
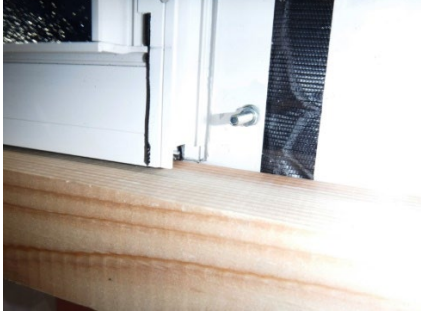
<p>サッシ下枠から流れ出し</p>

- (7) 下地に透明板を使用することにより、防水テープの粘着状況、水みち、漏水状況を把握することが出来た。しかし、透明板の剛性が低かったため、早期に漏水する状況となった。今後においては、剛性の高い厚い透明板を採用することが肝要である。

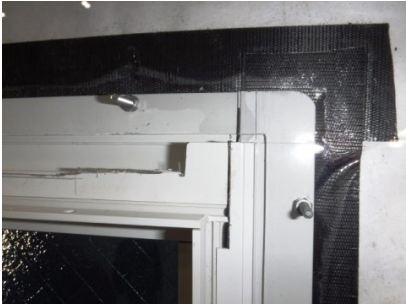
<p>サッシ上枠ねじ付近から流れ出し</p>	<p>先張りシート +伸張性テープ アルミサッシ サッシ先付け シート後張り 下地に透明板</p>
<p>G1</p>	<p>W-4 (350Pa)</p>

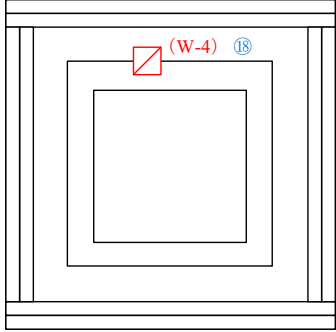
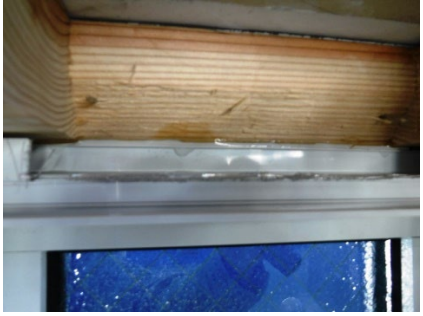
<p>サッシ上枠と木の間から流れ出し</p>		<p>アルミサッシ サッシフィン裏面に テープ処理 サッシ先付け シート後張り</p>

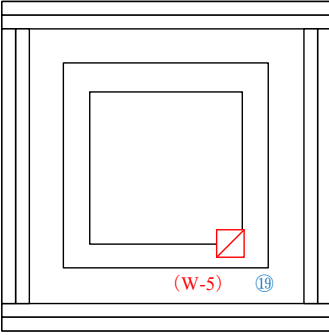
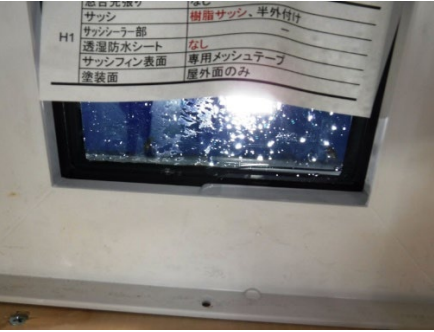
<p>(W-5) ⑱</p>

<p>H1</p>	<p>W-5 (500Pa)</p>

<p>サッシのガラス周りから流れ出し</p>		<p>樹脂サッシ 専用メッシュテープ 屋外面のみ塗装</p>
<p>E2</p>	<p>漏水なし</p>	<p>—</p>	<p>—</p>		<p>伸張性テープ アルミサッシ 半外付け 室内側から留め付け サッシとシートは 連続していない</p>
<p>F2</p>	<p>W-1 (100Pa)</p>

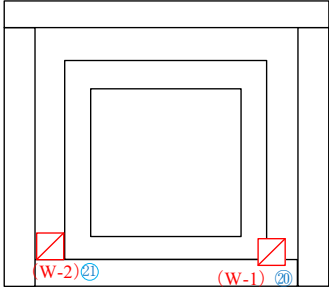
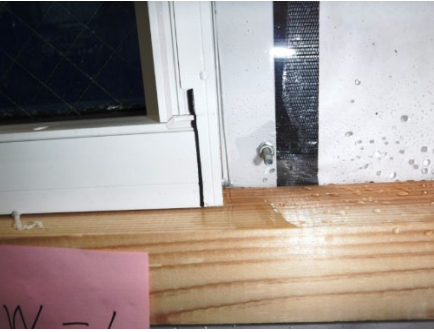
<p>(W-2) ㉑ (W-1) ㉒</p>

<p>サッシ下枠及びねじ付近から流れ出し</p>

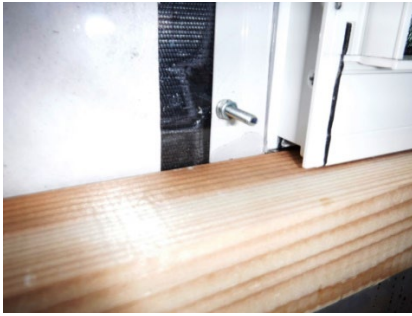
<p>ねじ付近から流れ出し</p>	<p>先張りシート +伸張性テープ アルミサッシ サッシフィン裏面にテ ープ処理 サッシ先付け シート後張り 下地に透明板</p>

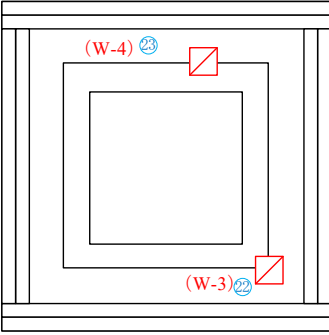
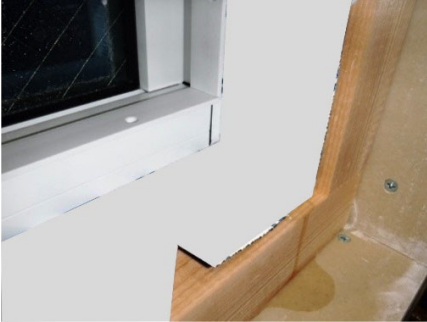
<p>G2</p>	<p>W-3 (250Pa)</p>

<p>等級 W-3 サッシ下枠とシートの間から流れ出し</p>

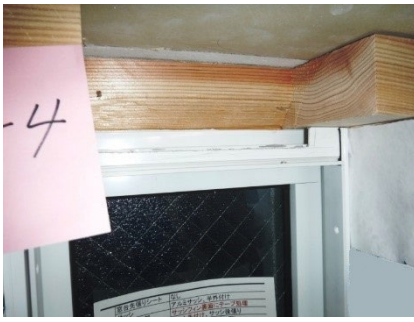
<p>等級 W-4 サッシ上枠と木の間から流れ出し</p>	<p>アルミサッシ サッシフィン裏面に テープ処理 サッシ先付け シート後張り</p>
<p>H2</p>	<p>W-4 (350Pa)</p>

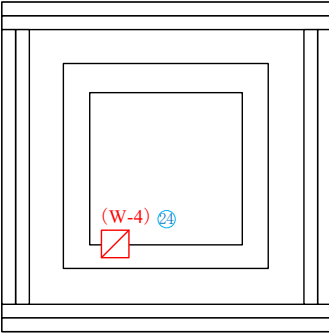
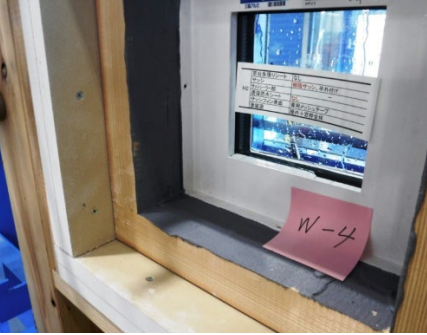
<p>サッシのガラス周 りから流れ出し</p>		<p>樹脂サッシ 専用メッシュテープ 屋外+窓枠 全体塗装</p>

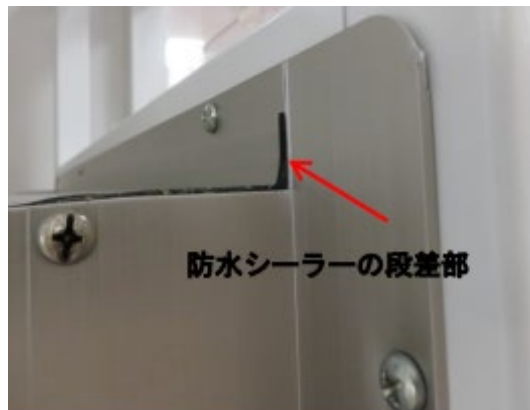
写真 2.1.7 アルミサッシのシーラーによる段差

- (1) サッシを先に取り付けた後、サッシフィンに防水テープを貼り、その外側から透湿防水シートを張り付ける方法を「一般仕様」と仮定すると、W-5 (500Pa) を合格した「一般仕様」(B1、C1、D1) は、全て樹脂サッシを採用した仕様であった。アルミサッシ(写真2.1.7)は、縦フィンと横フィンとの間の隙間に部分的なシーラーが施され、隙間や凹凸があるため、水みちとなりやすいことが影響したものと考えられる。一方、樹脂サッシは縦フィンと横フィンの相互間は溶着されているため隙間がなく、水みちが発生しにくいことが最高等級に繋がったものと考えられる。
- (2) アルミサッシのシーラー部分からの雨水浸入を防止するため、サッシフィンの裏面に防水テープを施した仕様は、防水の著しい効果(A2:W-1、G1:W-3、G2:W-2)はなかった。サッシフィンの裏面と下地材の間にテープの厚さ分の隙間が発生することが影響したものと考えられる。

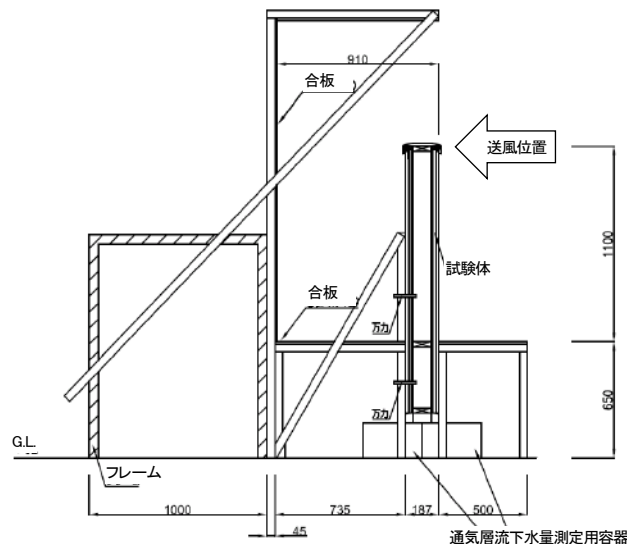
図2.2.1 試験体の周辺

試験体は、中・高層木造共同住宅に設置されたバルコニー上部の各仕様による雨水浸入リスクを検証するため、送風撒水試験装置の前に実大となる高さ1,500mm、幅910mmの寸法とした。試験体下部には、通気層内を流下した水量を計測するための容器を設置した(図2.2.1、写真2.2.1~4)。試験体の周辺は、共同住宅などのバルコニー等を想定し、試験体前面より910mm後退した位置に掃き出し窓、バルコニー両側の隣戸との境界、上部のバルコニー床の役割を担うための囲いを設けた。

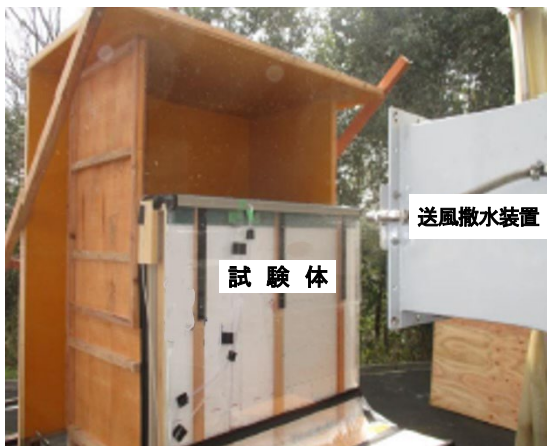
写真2.2.1 試験体の周辺1

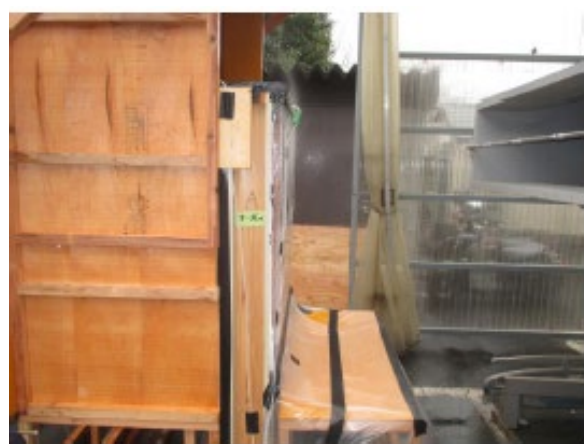
写真2.2.2 試験体の周辺2

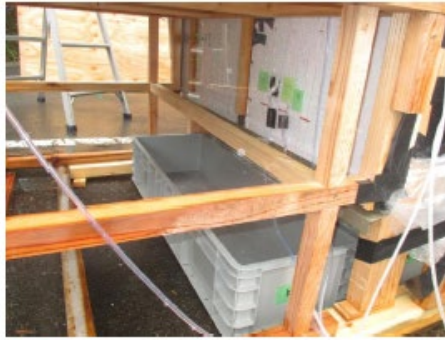
写真2.2.3 水量計測用容器（室内側）

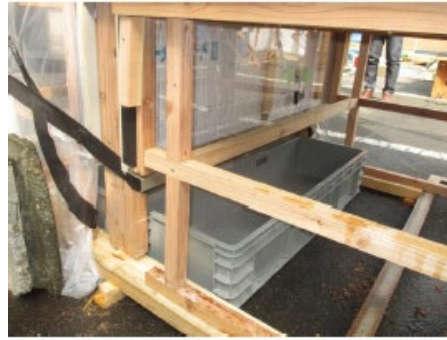
写真2.2.4 水量計測用容器（外）

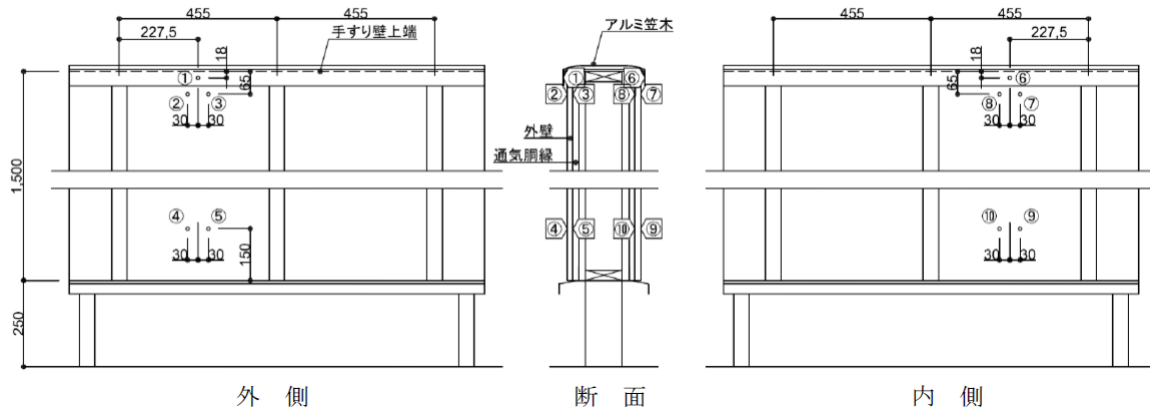
屋外側（風上）		屋内側（風下）
①	笠木裏面	⑥	笠木裏面
②	外装表面上端	⑦	外装表面上端
③	通気層上端	⑧	通気層上端
④	外装表面下端	⑨	外装表面下端
⑤	通気層下端	⑩	通気層下端

図 2.2.2 差圧の測定位置

試験体の各部位（図2.2.2）に風圧測定用チューブなどを設置した後、風速15m/sおよび風速20m/sで、各々30秒間送風し、各部の風圧を計測した。

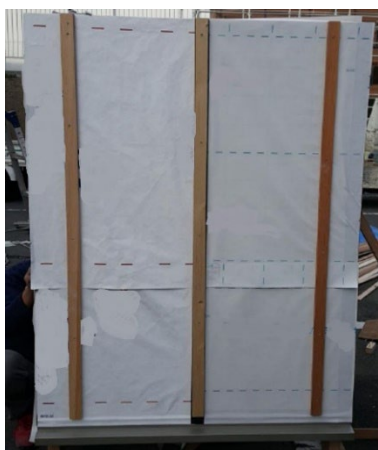
写真2.2.5 透湿防水シートの水濡れ感知シール（全体）

送風撒水試験終了後、外装（透明板）を剥がし、通気層に面する透明板の水滴と、透湿防水シート表面の水滴を布で拭き取り、布の増加質量を計測し、水滴の付着量として記録した。また、透湿防水シートを留め付けたステープルの下部に張り付けた水濡れ感知シール（写真2.2.5~6）により、ステープルまわりの水の存在を確認した。

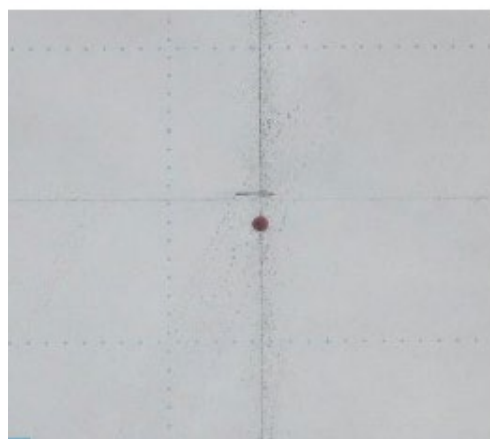
写真2.2.6 水濡れ感知シール（拡大）

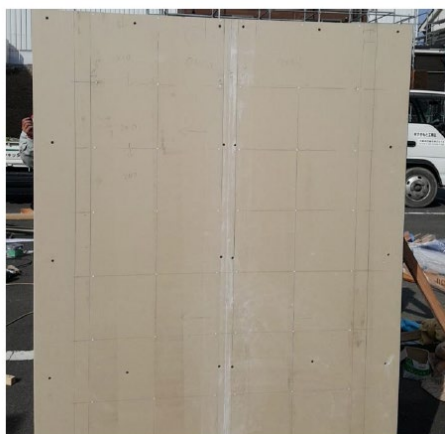
写真2.2.7 透湿防水シートの水濡れ感知シール（全体）

透湿防水シートを剥がし、ステープル孔などから漏れた石膏ボード表面への漏水状況を水濡れ感知シール（写真2.2.7~8）などで観察・記録した。

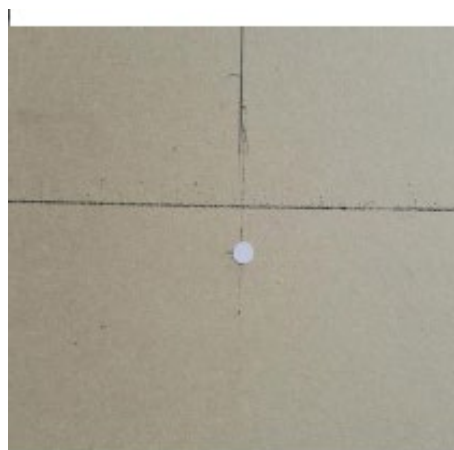
写真2.2.8 水濡れ感知シール（拡大）

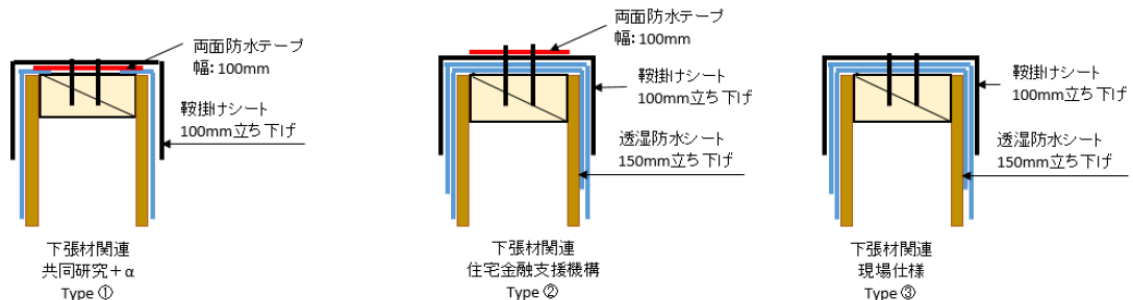
図 2.2.3 下張り材の納まり

Type ②：住宅金融支援機構による仕様。透湿防水シートを手すり壁上部を經由して反対面に100mm立ち下げ、鞍掛けシートを上部から被せ、上面に両面防水テープを施工。

Type ③：住宅金融支援機構の仕様に対し両面防水テープを省略した仕様。

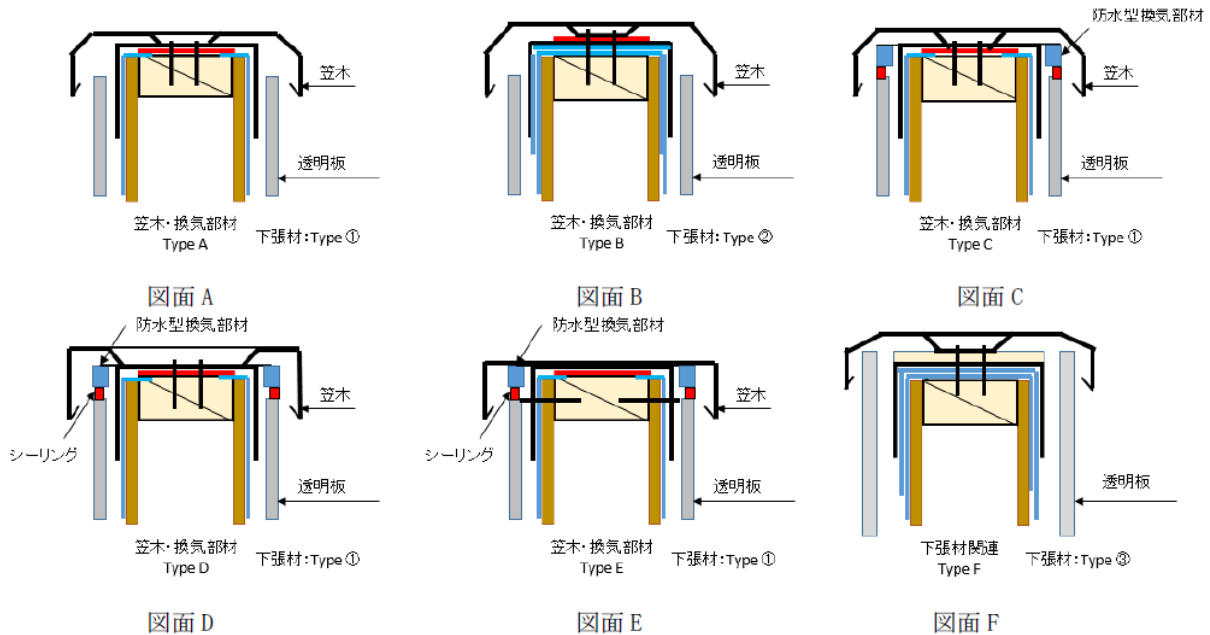
図 2.2.4 笠木・換気部材の納まり

Type E : Type①の下葺きを施し、排気口に「防雨型換気部材」を施したものであり、笠木支持金具は密閉型であり、さらに金具は雨水浸入を防止するため横留めとしている仕様。

Type F : Type③の下葺き上に窯業系サイディングを張り付け、その上から一般的な笠木を設置したものである。窯業系サイディングの裏張りは外装材製造団体から禁止されている仕様。

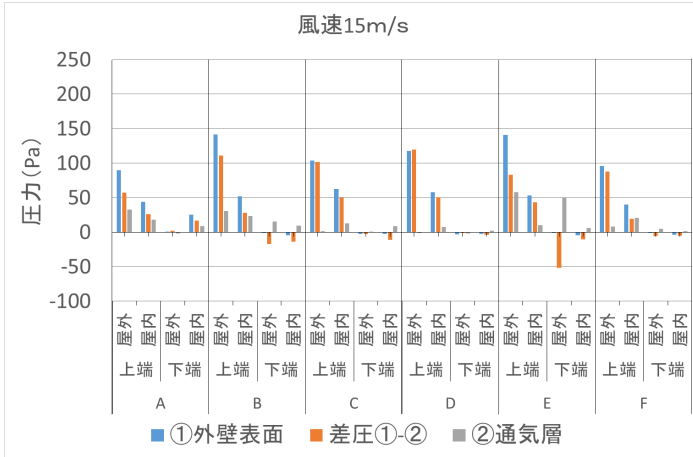
風速15m/s					
Type	手すり壁	外内	(1)外壁表面	差圧(1)-(2)	(2)通気層
A	上端	屋外	90	57	33
		屋内	44	26	18
	下端	屋外	0	2	-2
		屋内	25	17	9
B	上端	屋外	142	111	30
		屋内	52	28	23
	下端	屋外	-1	-17	15
		屋内	-5	-14	9
C	上端	屋外	103	102	2
		屋内	62	50	13
	下端	屋外	-2	-3	0
		屋内	-2	-11	8
D	上端	屋外	118	119	-1
		屋内	58	51	7
	下端	屋外	-3	-1	-2
		屋内	-2	-4	2
E	上端	屋外	141	83	58
		屋内	53	43	10
	下端	屋外	-1	-52	51
		屋内	-5	-11	6
F	上端	屋外	96	88	8
		屋内	40	20	21
	下端	屋外	-1	-6	5
		屋内	-4	-5	1

図 2.2.5 風速 15m 時における外装表面と通気層の風圧

手すり壁の外装材表面と通気層内の圧力を計測した結果(図 2.2.5~8)、風速 15m/s 時において外装の表面と通気層内との差圧は、Type B、C、D の屋外側上端の値が大きく 100Pa を超えていた。風速 20m/s 時では Type A (162Pa)、B (173Pa)、F (214Pa) の差圧が各々大きい値となり、Type C、D の上端の外装表面の値が欠測となった。その理由として、使用していた差圧計のレンジ±200Pa を超えたためと考えられる。

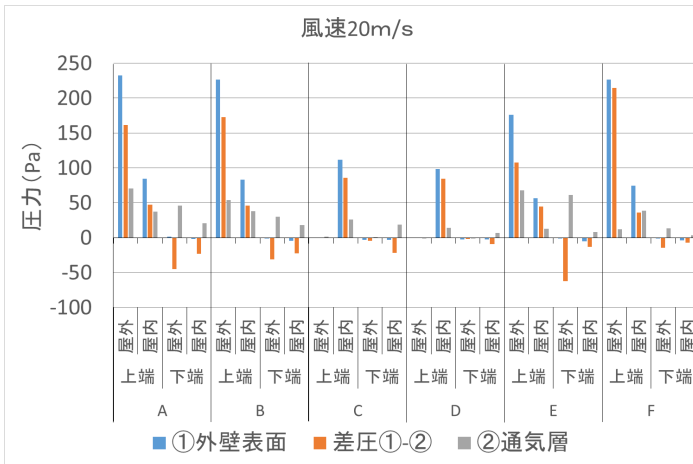
風速20m/s					
Type	手すり壁	外内	(1)外壁表面	差圧(1)-(2)	(2)通気層
A	上端	屋外	232	162	71
		屋内	84	47	38
	下端	屋外	1	-45	46
		屋内	-2	-23	21
B	上端	屋外	227	173	54
		屋内	83	46	38
	下端	屋外	-1	-31	30
		屋内	-5	-23	18
C	上端	屋外	-	-	1
		屋内	112	86	26
	下端	屋外	-3	-5	1
		屋内	-3	-22	18
D	上端	屋外	-	-	-1
		屋内	98	84	14
	下端	屋外	-2	-2	-1
		屋内	-3	-5	7
E	上端	屋外	176	108	68
		屋内	57	44	13
	下端	屋外	-1	-62	61
		屋内	-5	-13	8
F	上端	屋外	227	214	12
		屋内	74	36	38
	下端	屋外	-1	-15	14
		屋内	-4	-7	3

図 2.2.6 風速 20m 時における外装表面と通気層の風圧

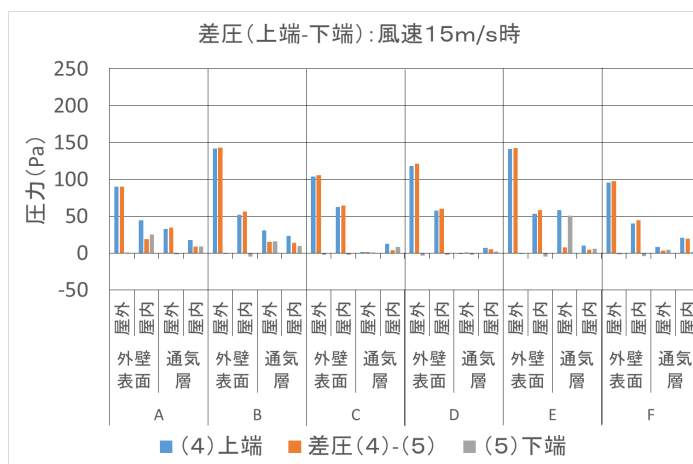
風速15m/s					
Type	部位	外内	(4)上端	差圧(4)-(5)	(5)下端
A	外壁表面	屋外	90	90	0
		屋内	44	19	25
	通気層	屋外	33	35	-2
		屋内	18	9	9
B	外壁表面	屋外	142	143	-1
		屋内	52	56	-5
	通気層	屋外	30	15	15
		屋内	23	14	9
C	外壁表面	屋外	103	106	-2
		屋内	62	65	-2
	通気層	屋外	2	1	0
		屋内	13	4	8
D	外壁表面	屋外	118	121	-3
		屋内	58	60	-2
	通気層	屋外	-1	1	-2
		屋内	7	5	2
E	外壁表面	屋外	141	142	-1
		屋内	53	58	-5
	通気層	屋外	58	8	51
		屋内	10	4	6
F	外壁表面	屋外	96	97	-1
		屋内	40	44	-4
	通気層	屋外	8	4	5
		屋内	21	19	1

図 2.2.7 風速 15m 時における手すり壁上端と下端の風圧

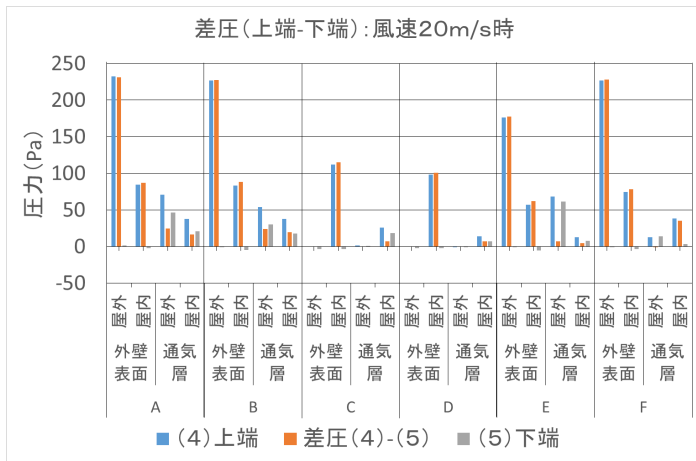
風速20m/s			(4)上端	差圧(4)-(5)	(5)下端
Type	部位	外内			
A	外壁表面	屋外	232	231	1
		屋内	84	87	-2
	通気層	屋外	71	24	46
B	外壁表面	屋外	227	228	-1
		屋内	83	88	-5
	通気層	屋外	54	24	30
C	外壁表面	屋外	38	20	18
		屋内	112	115	-3
	通気層	屋外	1	-	1
D	外壁表面	屋外	26	7	18
		屋内	98	101	-3
	通気層	屋外	-1	-1	-1
E	外壁表面	屋外	14	7	7
		屋内	176	177	-1
	通気層	屋外	57	62	-5
F	外壁表面	屋外	68	7	61
		屋内	13	5	8
	通気層	屋外	227	228	-1
	外壁表面	屋外	74	78	-4
		屋内	12	-1	14
	通気層	屋外	38	35	3

図 2. 2. 8 風速 20m 時における手すり壁上端と下端の風圧

風速 20m/s 時において下端部の外装表面と通気層内の差圧は、屋内外共に減圧になっている。これは、手すり壁上端にのみ送風したため上部から侵入した空気が下端の通気層内まで圧力を高めたためだと考えられる。試験体下部は、送風装置が小型のため吹き出し口からの送風範囲から外れており、また、通気層の流下水を受ける容器に撒水した水が入らないようにシートで囲いをして雨風が入らない状態としているため、上部から雨水が入りやすい状態となっており、安全側の評価となる。特に中・高層建築物のパラペットでは強風に当たりやすく、1階部分では市街地の近隣の建物により、風速が低くなることもあるため、上端に対して送風することは、適切で安全側の試験法と考えられる。

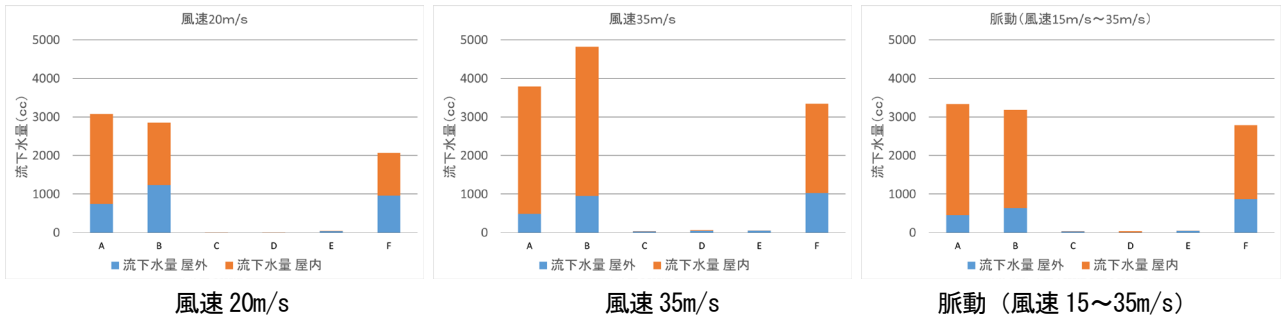
図 2. 2. 10 通気層内流下水量

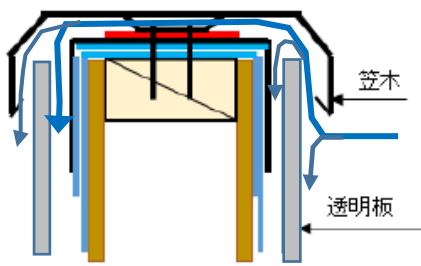
図 2. 2. 9 浸入水の通過ルート

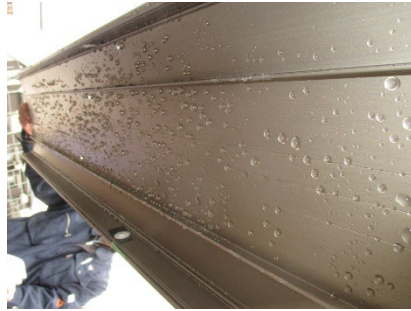
写真 2. 2. 10 笠木裏面の付着水

撒水試験終了直後に外装材、透湿防水シート、笠木を剥がし、各々に付着している状況と水量（写真 2.2.9～11）を記録した。防雨型換気部材の有無により比較すると、通気層内は、外装材（透明板）裏面、透湿防水シートの何れも「換気部材あり」よりも「換気部材なし」の方が雨水の付着量が多かった。これは、「換気部材なし」の仕様による通気層内の流下量が著しく多いことに関係しており、特に「換気部材あり」の風下側となる室内側の通気層の付着水は、全ての試験体で無かった。

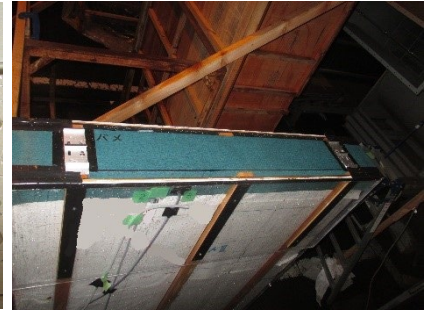
写真 2. 2. 11 手すり上面の付着水

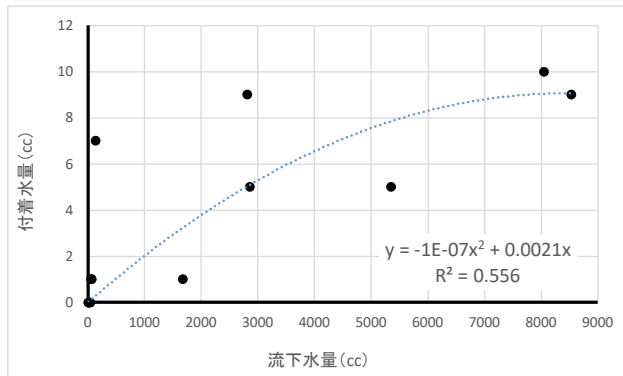
図 2.2.11 流下水量と外装材（透明板）裏面の付着水量

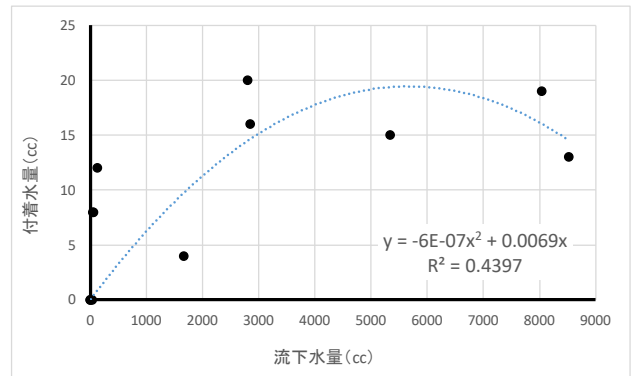
図 2.2.12 流下水量と透湿防水シートの付着水量

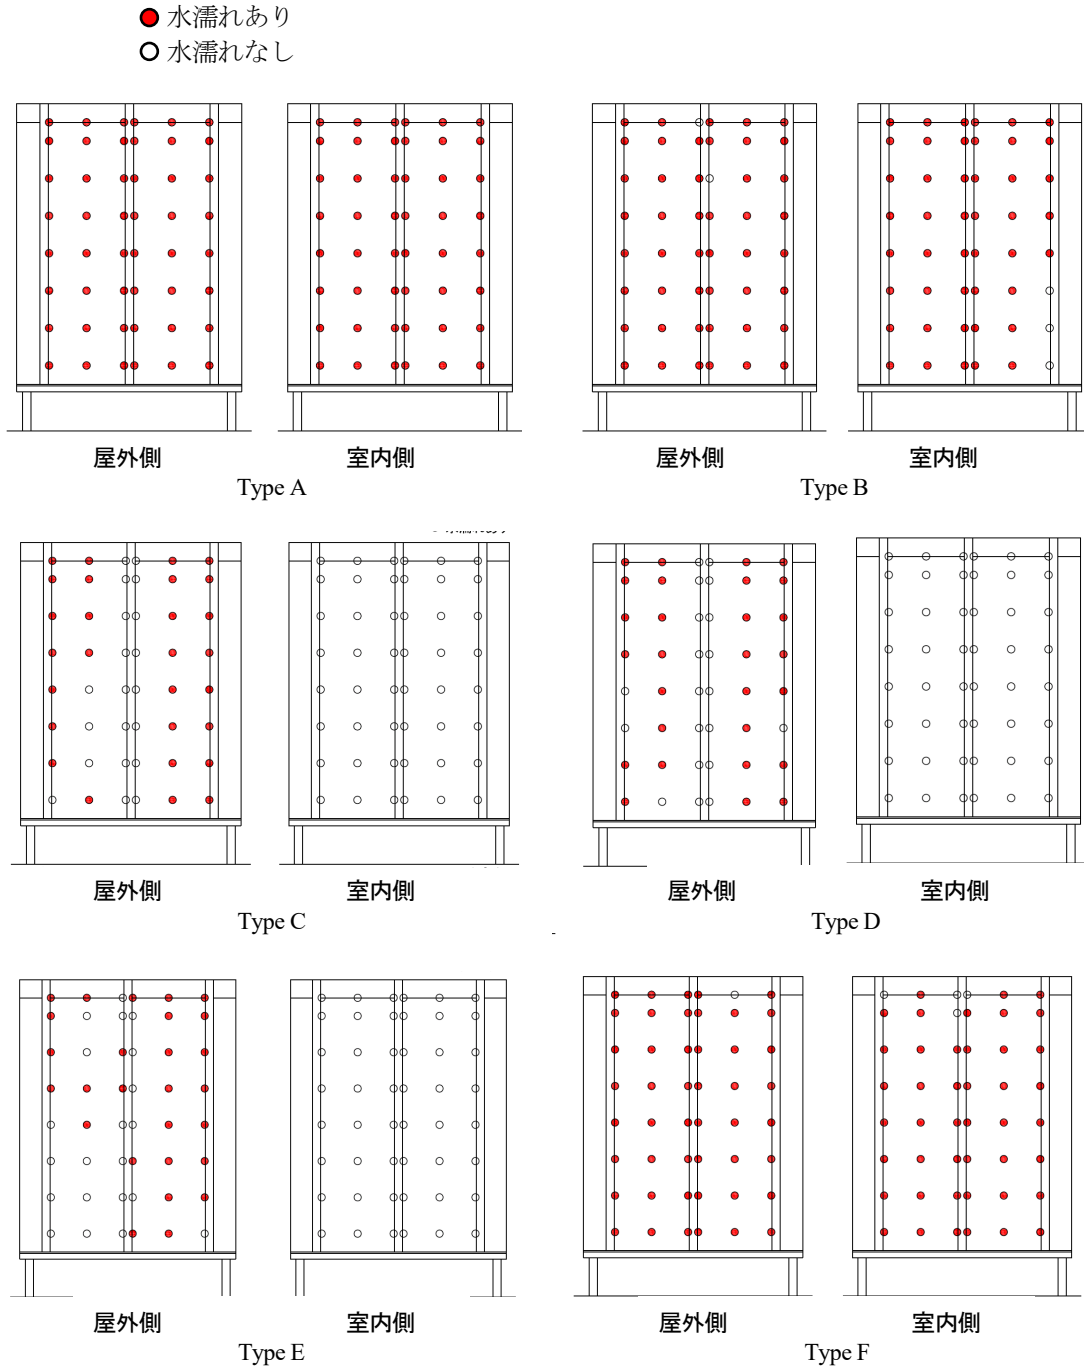
図 2.2.13 感水紙による透湿防水シートの濡れ状況

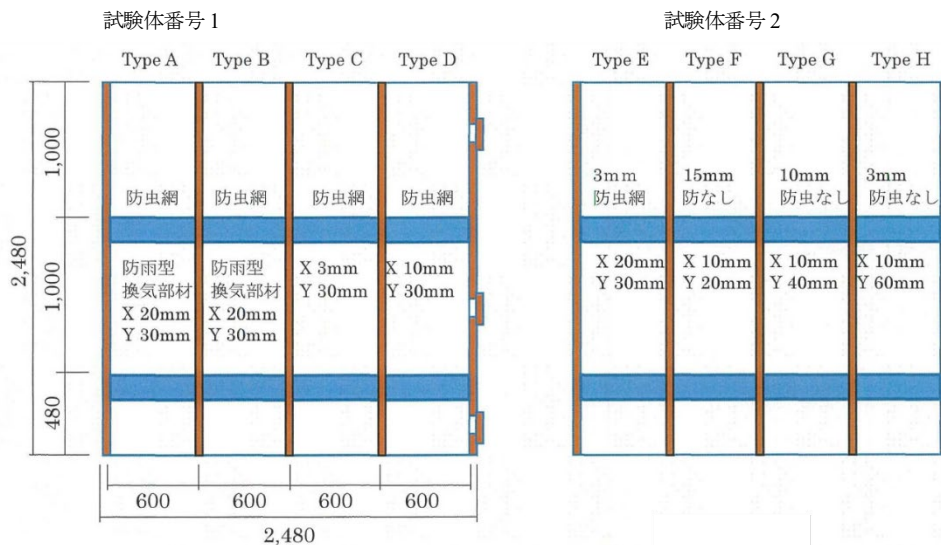
図 2.3.1 試験体の概要（立面図）

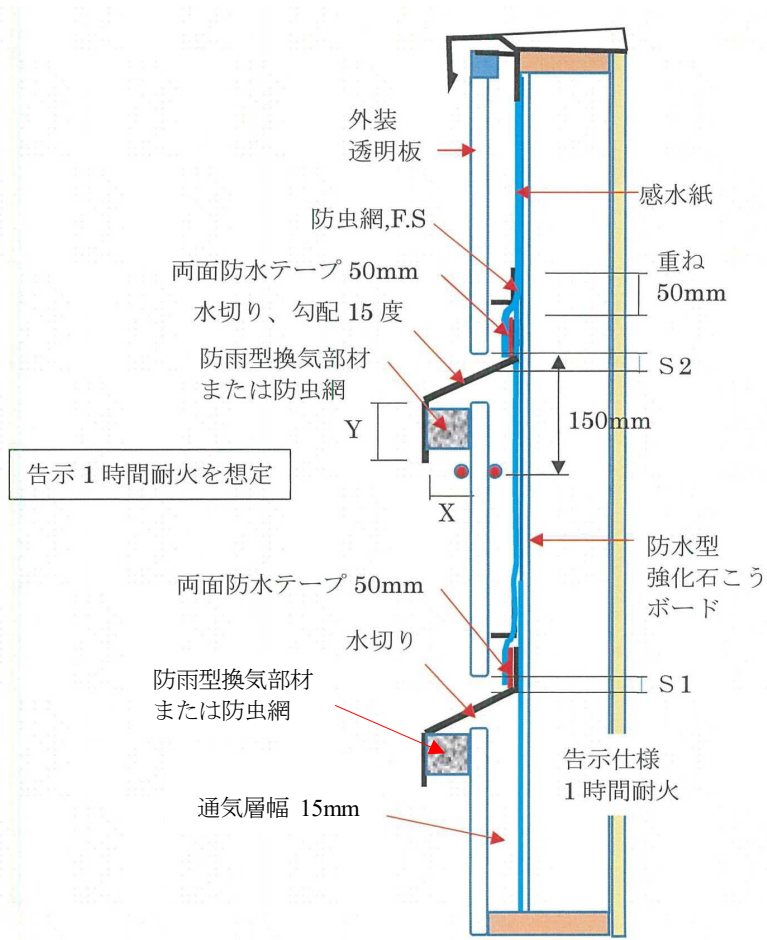
図 2.3.2 試験体断面詳細図

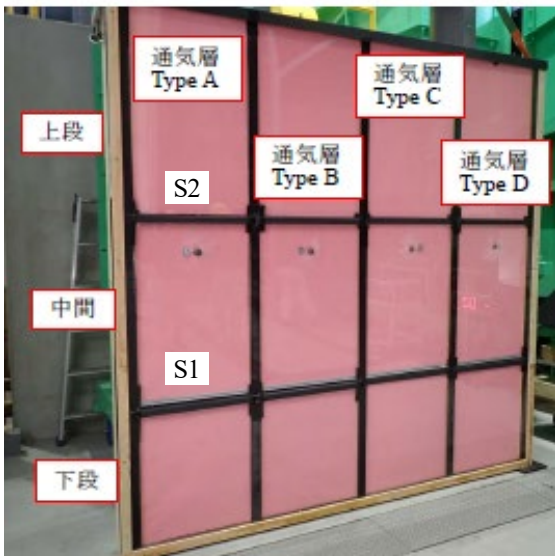
写真2.3.1 試験体番号1 (全景)

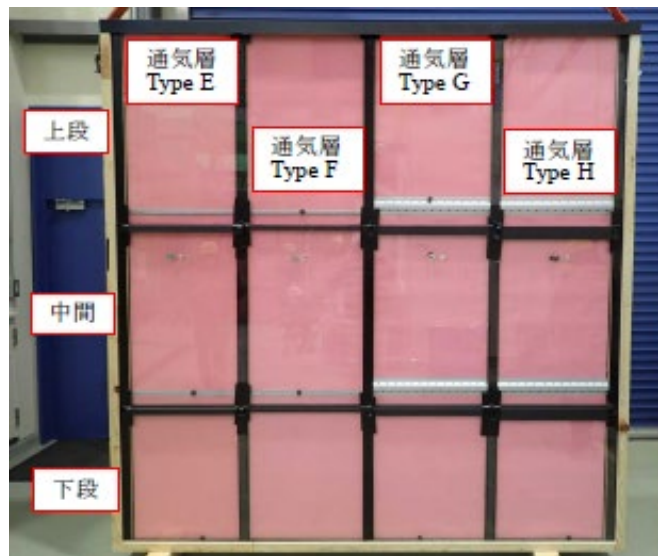
写真2.3.2 試験体番号2 (全景)

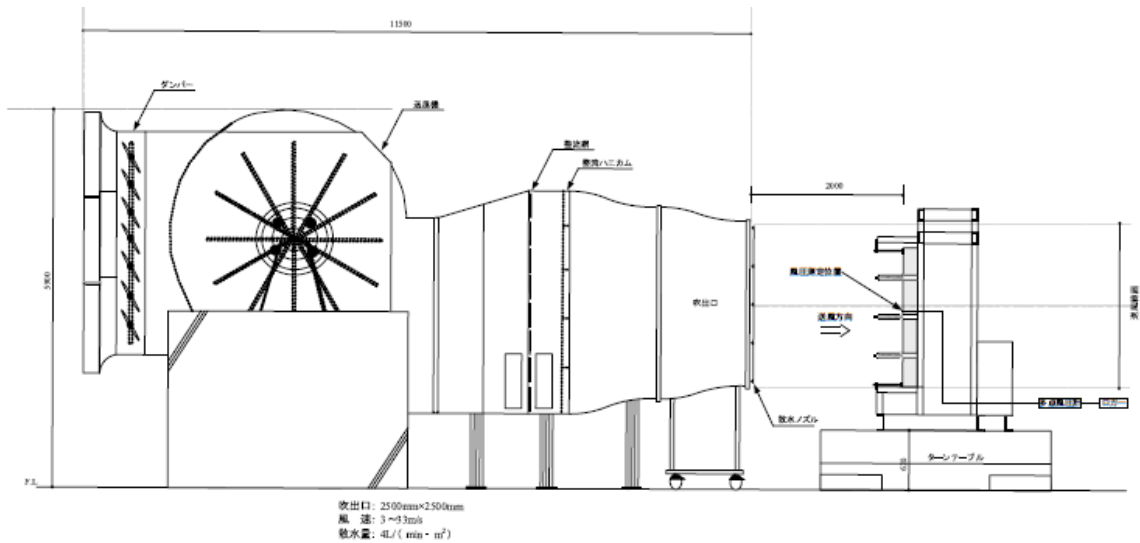
図 2.3.3 大型送風散水試験装置

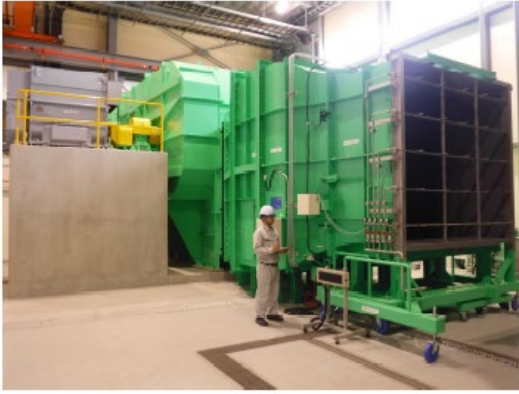
写真2.3.3 大型送風散水試験装置

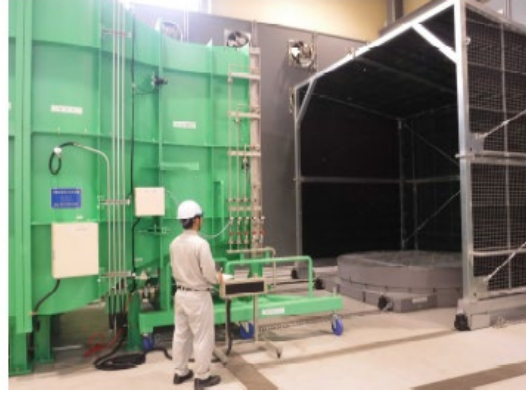
写真2.3.4 大型送風散水試験装置

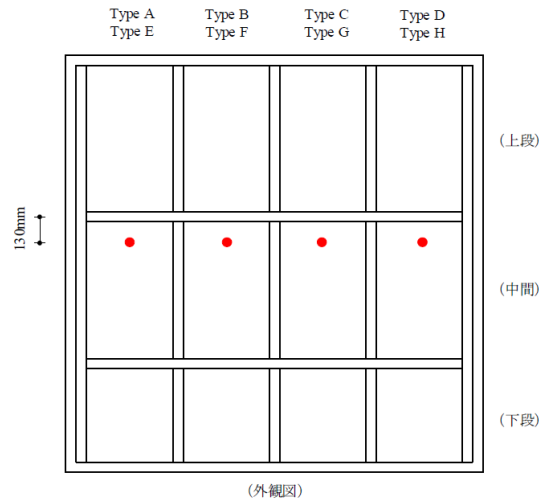
\*風圧力測定は、各通気層中間の●位置で測定した。

図 2.3.4 風圧力測定位置

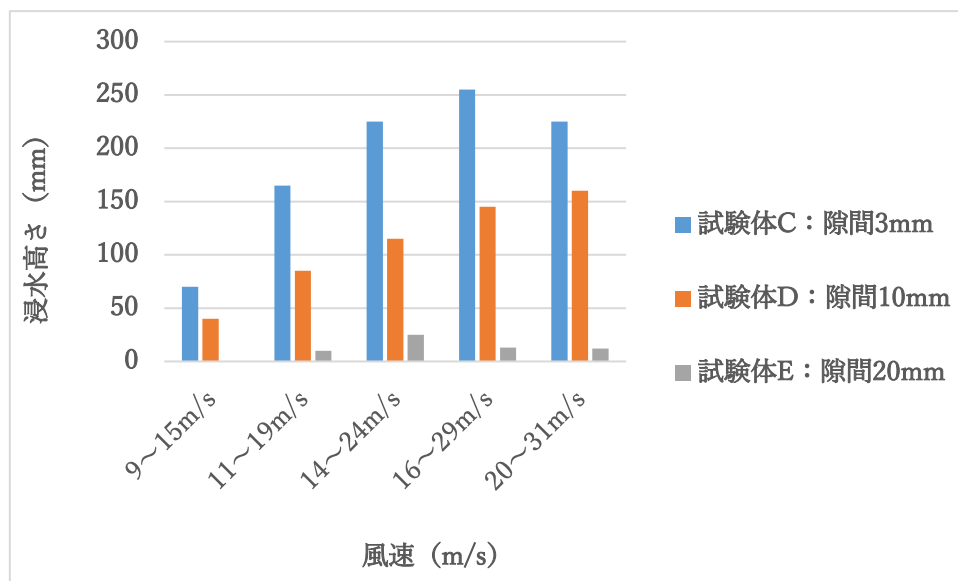
図 2.3.5 水平方向の隙間と風速による浸水高さの関係（垂直の隙間 30mm）

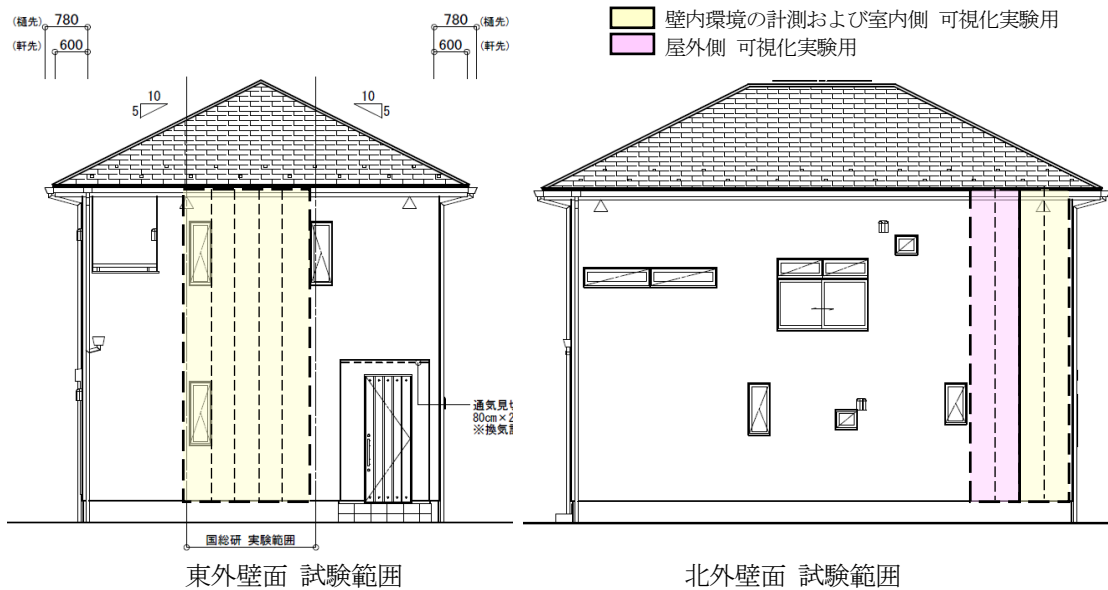
図 2.4.1 実験住宅の立面図

試験は、ものづくり大学（埼玉県行田市）のキャンパス内にある実大の2階建て木造実験住宅（在来軸組構法）<sup>24)5)</sup>を利用して実施した。この実験住宅が建設された行田市は、日本の歴代最高気温を記録した越谷市に隣接しているため、下記の高温となりやすく、夏期の結露に対して再現しやすい地域となる。

実験住宅は、東西南北の方位を正確に合わせて建設されている、

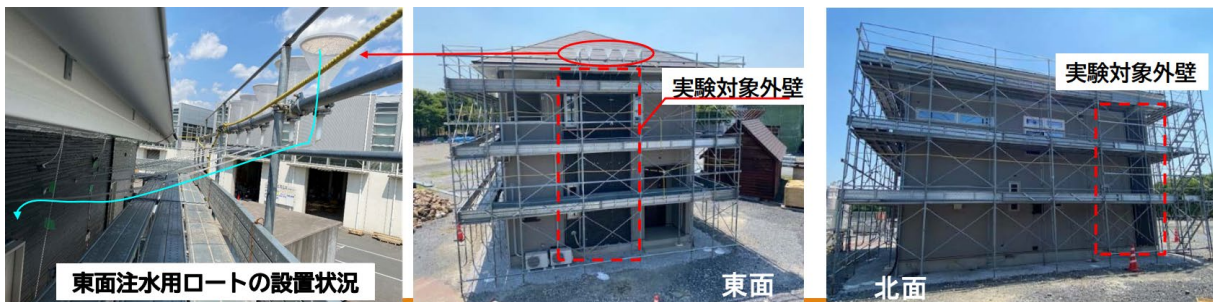
写真 2.4.1 実験住宅の外観および注水状況

通気胴縁を455mm間隔で留め付けて区分し、試験壁体は、図2.4.4および表2.4.1に示すように、東側の試験壁体はA～Eの5種類、北側の試験壁体はF～Gの2種類、屋外側の通気層の可視化実験用として、通気層①、②の2種類とした。試験壁体Aは、1階および2階に窓がある仕様、試験壁体B,Cは縦胴縁仕様であるが、Cは通気層の排気孔が閉塞している仕様、試験壁体D,E,Gは全て横胴縁仕様であるが、排気口の開閉や方位が異なっている。通気層内の状況を可視化により観察する通気層①が縦胴縁仕様、通気層Bが横胴縁となっている。測定項目は、温度、相対湿度、合板含水率とし、通気層の上端、中央、下端に設置した。通気層への雨水浸入は、建物周囲に設置した足場の軒高の位置に漏斗を設け、降雨時に3階建てを想定した壁面雨量のおおよそ5%<sup>4)</sup>を捕集し、2階天井レベルに注水出来るようにした(写真2.4.1)。

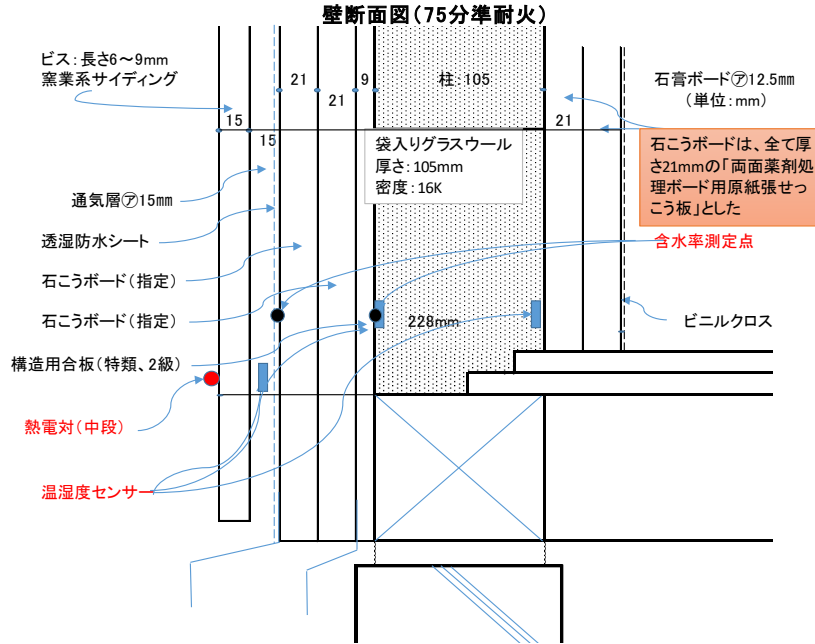
図 2.4.2 試験壁体の断面およびセンサーの設置のイメージ

本実験は、中層の木造建築物を想定しているため、試験壁体は図 2.4.2 に示す通り 75 分準耐火構造とし、躯体の両側に厚さ 21mm の強化石膏ボードを各々 2 枚（計 4 枚）張り付け防火被覆仕様とした。外装材は厚さ 14mm の窯業系サイディング、厚さ 15mm 通気胴縁、厚さ 9mm の構造用合板、充填断熱は密度 16K の袋入りグラスウール、内装材にはビニルクロスを用いた。

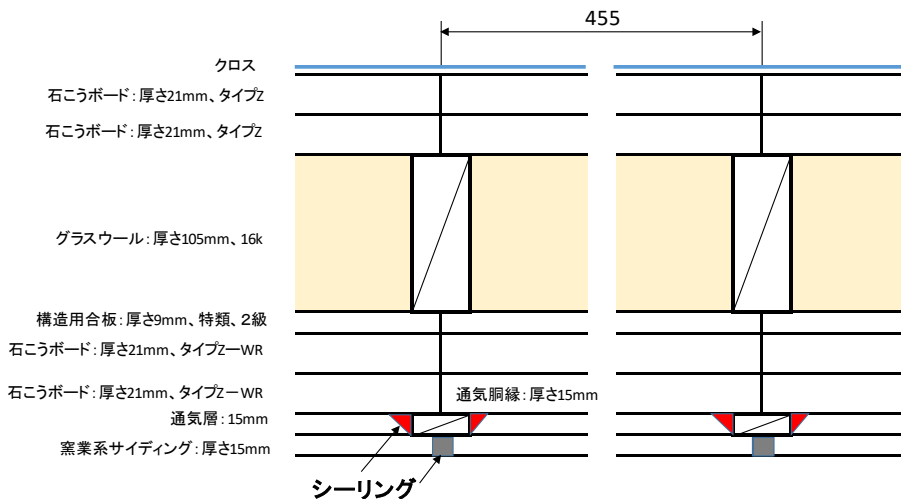
図 2.4.3 各試験壁体の境界部

各試験壁体の境界部分は、図 2.4.3 に示す通り縦胴縁を用いて区分し、防水処理を施した。
