## D. 耐久性分野

2. 水分による建物外皮等の劣化に関する技術資料

本試験は、中層木造建築物の開口部まわりからの防水性を確保するため、戸建て住宅に使用されている一般的な防水納まりよりも防水性が高いと思われる防水納まりの仕様を含めて試験体とし、動風圧撒水試験にて、防水性を確認するものである。なお、外壁に外装材およびシーリングを施した場合は、劣化および欠陥部分がないため、通気層内への雨水浸入が無くなり、各防水納まりの防水性能を相対的に比較し検証することが困難となる。従って、今回は外装を省略して、直接、透湿防水シートへ動風圧および撒水する方法を採用した。

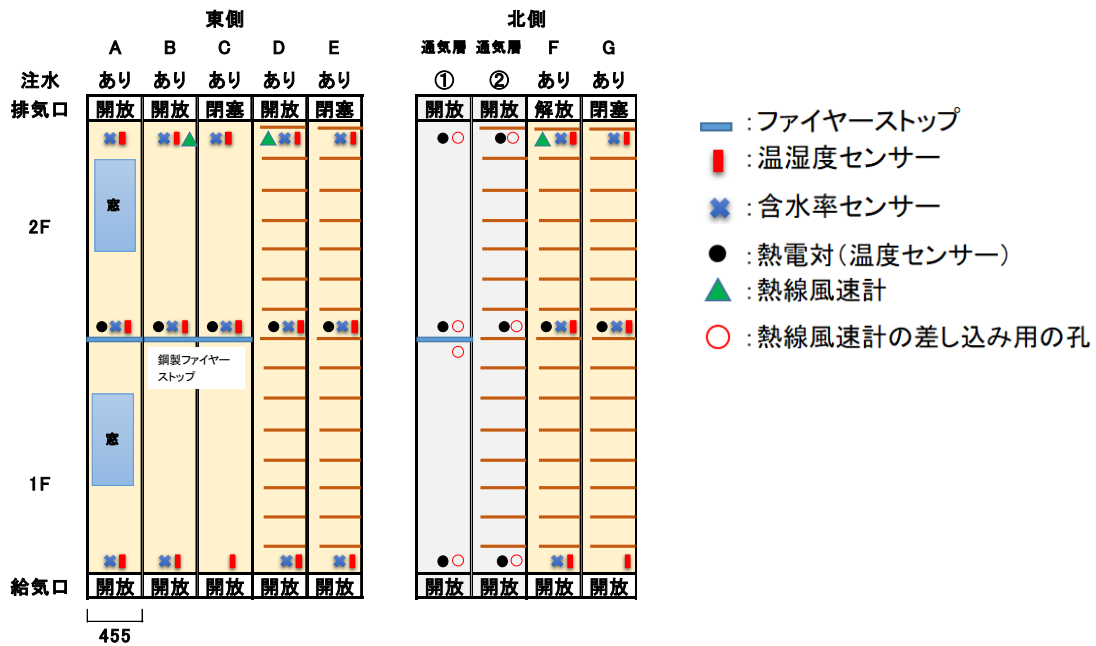
図 2.4.4 各試験壁体の概要とセンサーの設置位置

通気胴縁を455mm間隔で留め付けて区分し、試験壁体は、図2.4.4および表2.4.1に示すように、東側の試験壁体はA～Eの5種類、北側の試験壁体はF～Gの2種類、屋外側の通気層の可視化実験用として、通気層①、②の2種類とした。試験壁体Aは、1階および2階に窓がある仕様、試験壁体B,Cは縦胴縁仕様であるが、Cは通気層の排気孔が閉塞している仕様、試験壁体D,E,Gは全て横胴縁仕様であるが、排気口の開閉や方位が異なっている。通気層内の状況を可視化により観察する通気層①が縦胴縁仕様、通気層Bが横胴縁となっている。測定項目は、温度、相対湿度、合板含水率とし、通気層の上端、中央、下端に設置した。通気層への雨水浸入は、建物周囲に設置した足場の軒高の位置に漏斗を設け、降雨時に3階建てを想定した壁面雨量のおおよそ5%<sup>4)</sup>を捕集し、2階天井レベルに注水出来るようにした(写真2.4.1)。

既往の研究<sup>2,4,4)</sup>から放湿型結露が発生しやすいとされる東側壁面と北側壁面を対象とし、図 2.4.9 に示す1F床面より上部910mm、2F天井より下部910mmの内装材の位置に透明板を張り、表 2.4.2 に示す仕様を対象としてタイムラプスカメラにて壁内の結露状況(写真 2.4.2)を記録した。可視化実験の期間は2021年7月30日~9月2日であり、梅雨明けは7月16日であった。(仕様の詳細は図 2.4.4、表 2.4.1 参照)

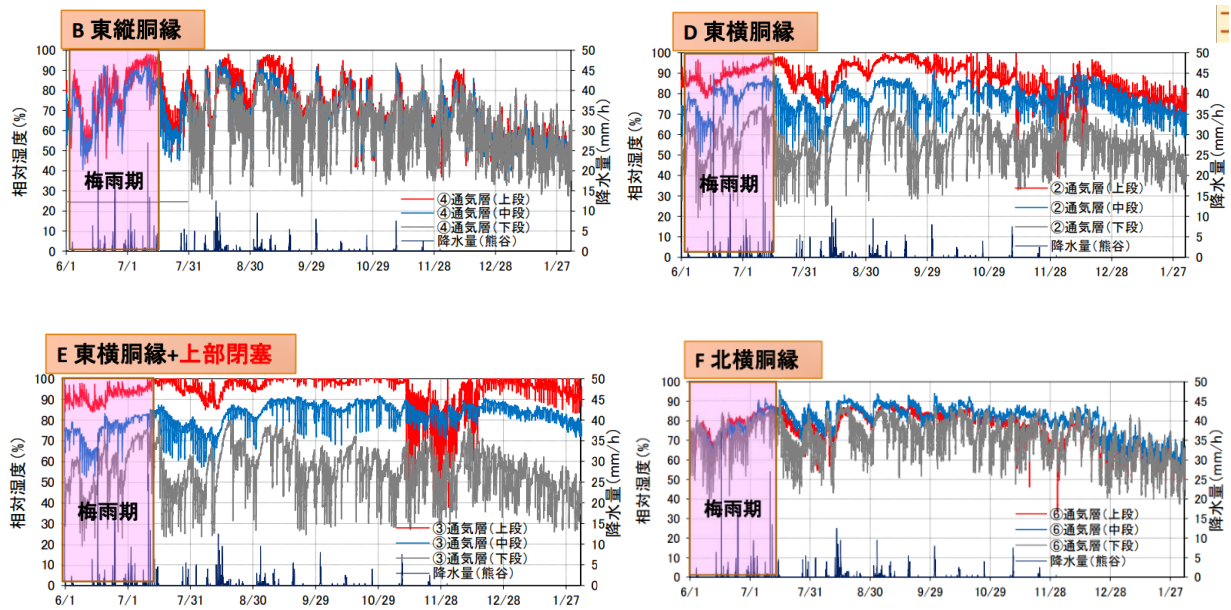
図 2.4.5 通気層相対湿度 (6/1~1/31、上から B, D, E, F)

図 2.4.5 に 2021 年 6 月から 2022 年 1 月までの通気層相対湿度の変化を示す。通気障害が少ない縦胴縁 B は降水量の多い 6 月から 8 月にかけて上部が一時的に 80%を超えるが、降水量が少ない 9 月以降は低下傾向であり、上下差も小さい。東面の横胴縁 D では上下分布が明確に表れており、下段はおおよそ 80%以下で推移しているが、上段は 90%を超えている。横胴縁上部閉塞 E は、D と同様の变化であるが、上部を閉塞しているため、秋期以降の相対湿度の低下が緩慢で、冬期にかけての乾燥が遅い。北面の横胴縁 F では、東面ほど上下差は生じておらず、上段と中段の差は小さい。東面の特に通気障害が大きい仕様で上下差が顕著であるのは、通気層に浸入し滞留した水分が日射熱により蒸発し、下端部からの流入した空気が加湿され上部へ移動する現象によると考えられる。

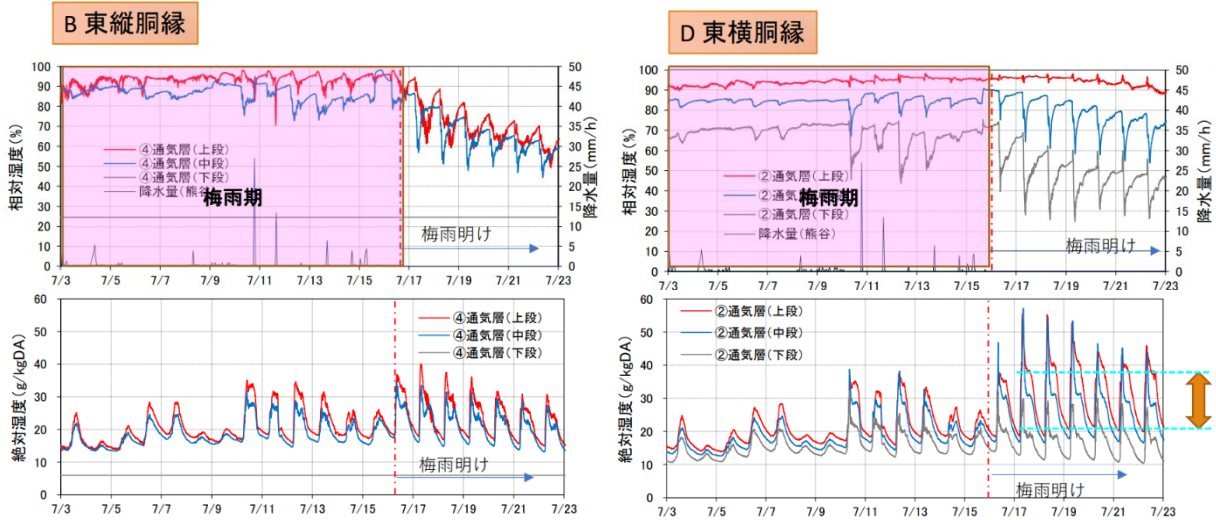
図 2.4.6 通気層の相対湿度および絶対湿度

図 2.4.6 は、梅雨明け前後の変動を拡大したものである。降水量が多く、日射量が少ない 7/10 までは変化は小さく高止まりしているが、7/16 の梅雨明け後は縦胴縁 B で低下が顕著である。しかし、横胴縁 D の上部では乾燥が遅れており、通気障害の影響がみられる。図 2.4.7 は断熱材と防湿層の界面に設置した相対湿度の変動である。梅雨期は徐々に値が上昇しているが、梅雨明け後の 7/16 以降は、特に上部で 95%を超え放湿型結露が発生していると思われる。上下差については通気層と同様に上部の値が高い。

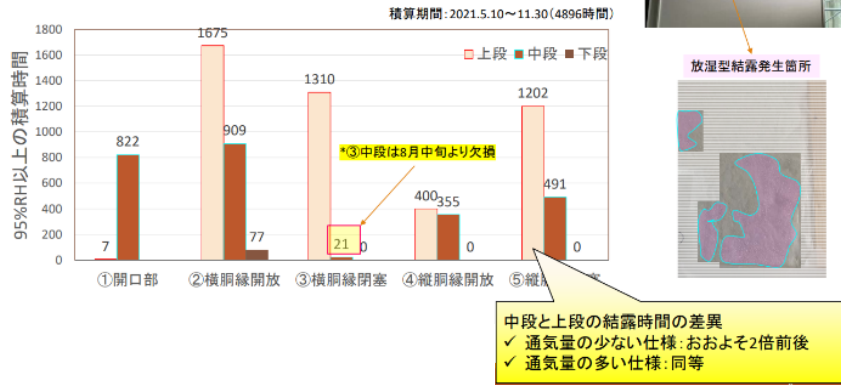
図 2.4.8 断熱材室内側相対湿度 95%以上の積算時間

断熱材室内側相対湿度が95%以上となる積算時間を図2.4.8に示す。横胴縁上部閉塞Eについては、8月中旬以降降欠損となっている。開口部A以外の仕様は上段の値が高く、通気層と同様に上階での高湿化が顕著であることがわかる。特に通気障害を想定した横胴縁や、縦胴縁でも上部閉塞では上段の積算時間が1200時間を超えており、通気が十分に確保されている縦胴縁Bの3倍以上となっている。Aについては、開口部が下段からの通気と蒸気拡散を阻害することにより、上段の高湿化が緩和されたと推測される。

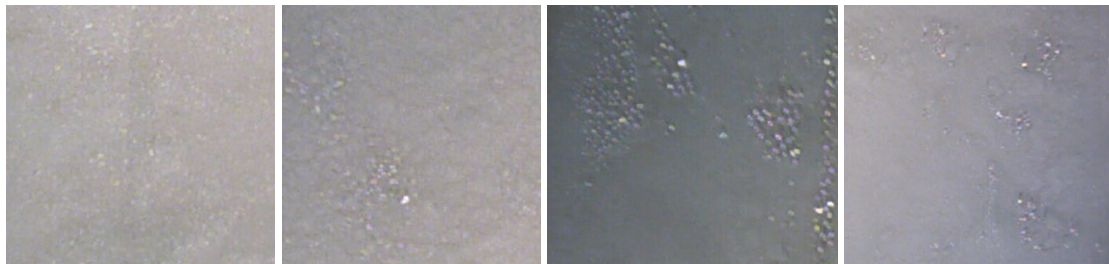
写真 2.4.3 仕様 B が結露した日時の結露状況 (2021.8.28、午後10時)

仕様 B: 縦胴縁上部開放 仕様 C: 縦胴縁上部閉塞 仕様 D: 横胴縁上部開放 仕様 E: 横胴縁上部閉塞

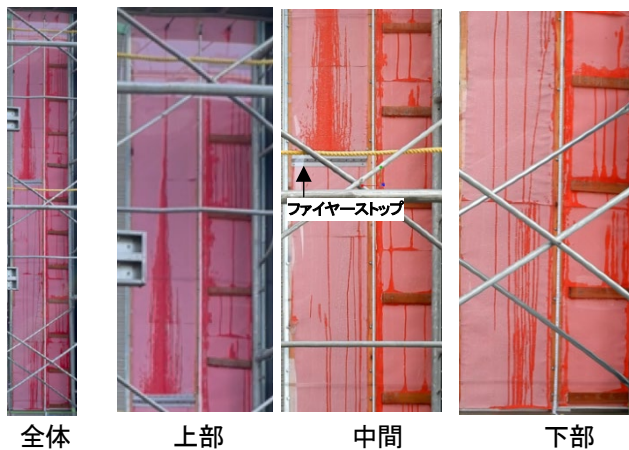
写真 2.4.4 感水紙側への注水による雨水流下状況

感水紙側へ注水した結果を写真 2.4.4、表 2.4.3 に示す。感水紙表面の流下水の経路は、縦胴縁と横胴縁では大きく異なり、注水後、初めはどちらも筋状に流下するが、縦胴縁では徐々に流下範囲が広がる。

一方、横胴縁では水が胴縁の上面で滞留した後に拡散する性状を示した。透明板側への注水では縦胴縁仕様の付着水が多く、下端で捕集した水量から算出した通気層内の保水量も縦胴縁が多い結果となった。本試験の縦胴縁仕様は、炎浸入防止構造材を密着して留め付けており、流下状況からも影響したことが考えられる。なお、本実験では可視化を目的にしているため、感水紙と透明板を使用しており、実際に使用される材料と摩擦抵抗・吸水性等が異なることが推察される。

試験体（写真 2.4.4）は、北側外壁の通気層の縦胴縁仕様と横胴縁仕様の2種類を対象とし、注水により雨水が通気層へ浸入して流下した際の状況を再現した。試験は、透湿防水シートの表面に水が触れると色が変わる「感水紙」を通気層の室内側に張り付け、縦胴縁および横胴縁の浸入水の流下・滞留状況を観察した。注水方法は、軒より上部に設けた漏斗から通気層内の透明板側へ注水する方法と感水紙側へ注水する方法の2種類とした。注水量は各仕様に1Lとし、10分当たりの注水量は約600cc（表 2.4.3）とした。

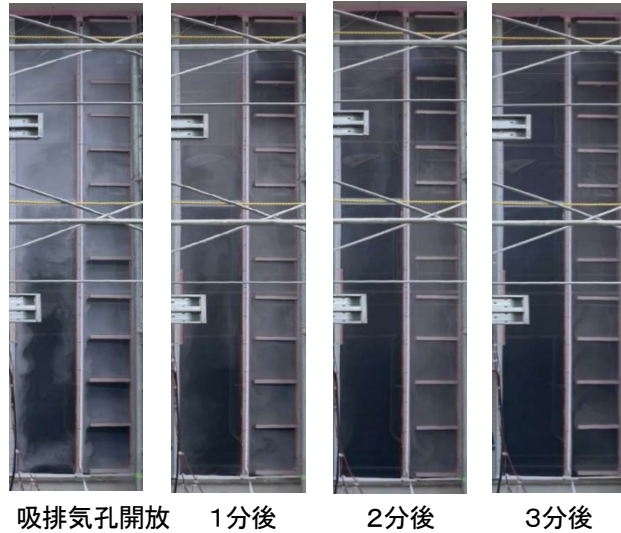
写真 2.4.5 通気層内の気流の状況(上部からホースにて煙を充填)

縦胴縁仕様の方が早期に煙が排出されやすく（写真 2.4.5）、横胴縁仕様は横胴縁相互間に煙が滞留しやすかった。外部風がある場合は、風向によっては通気層上端だけでなく、下端からも煙が排出されることがあり、給排気口近傍は脈動圧によって換気回数が内部に比べ増加する傾向が確認された。

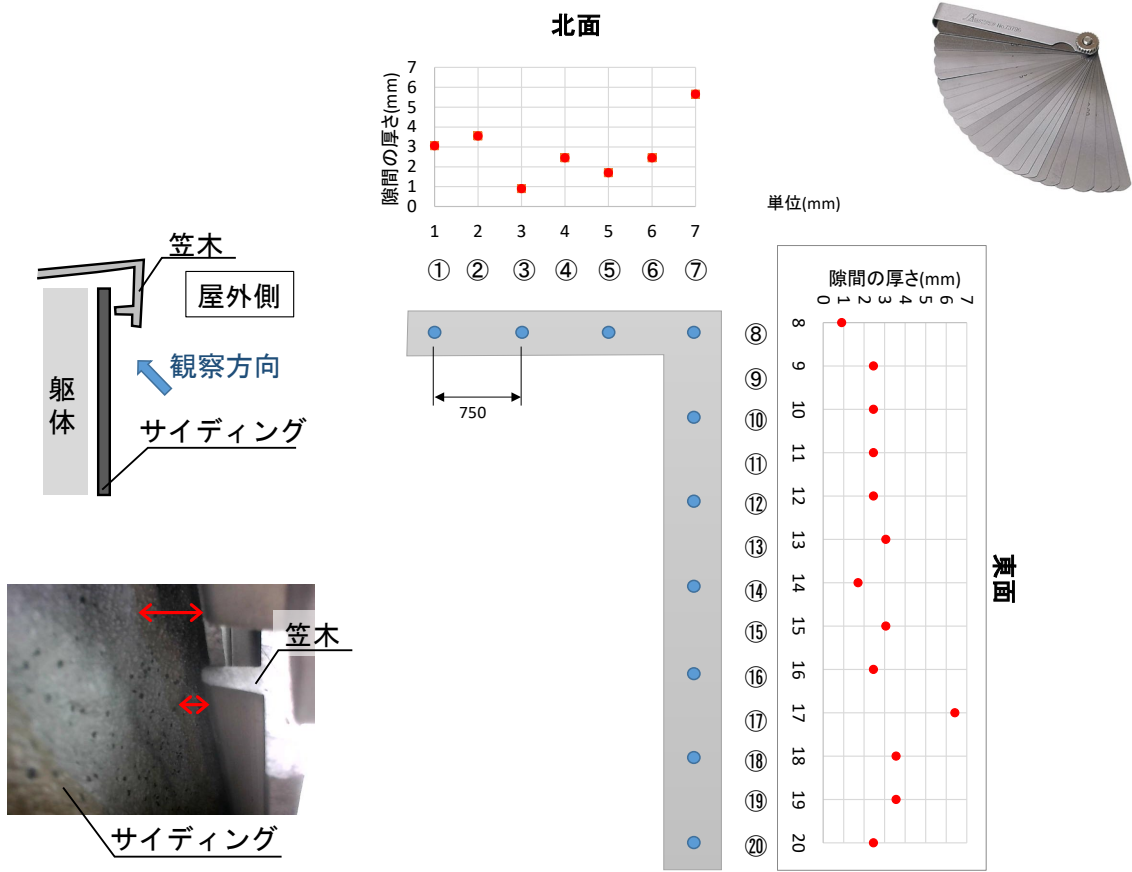
図2.5.2 サイディングと笠木の隙間の状況（左）と隙間の測定結果（右）

図 2.5.2 にサイディングと笠木の隙間の状況を示す。位置によりばらつくものの平均すると 3mm 程度の隙間が確認された。これ以外にも笠木どうしの継ぎ目にも数 mm～1cm 程度の隙間が存在した。

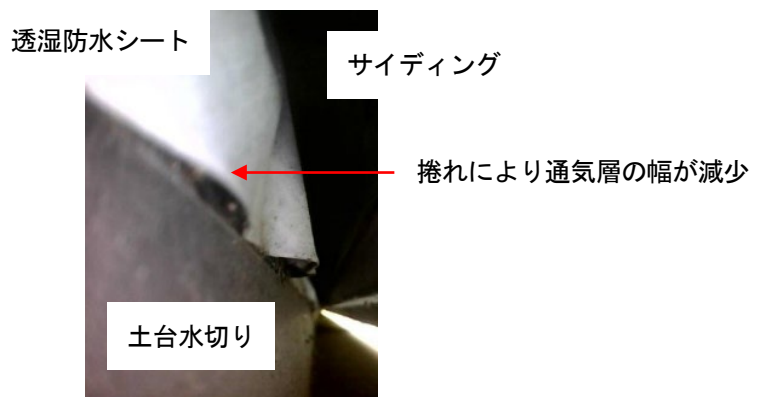
写真2.5.3 水切り金物上部の透湿防水シートの捲れ

写真 2.5.3 には、通気層下端の水切り金物の上部で確認された透湿防水シートの捲れの状況の例を示す。本建物は、クロス等の内装は未施工で、空調も実施していない。

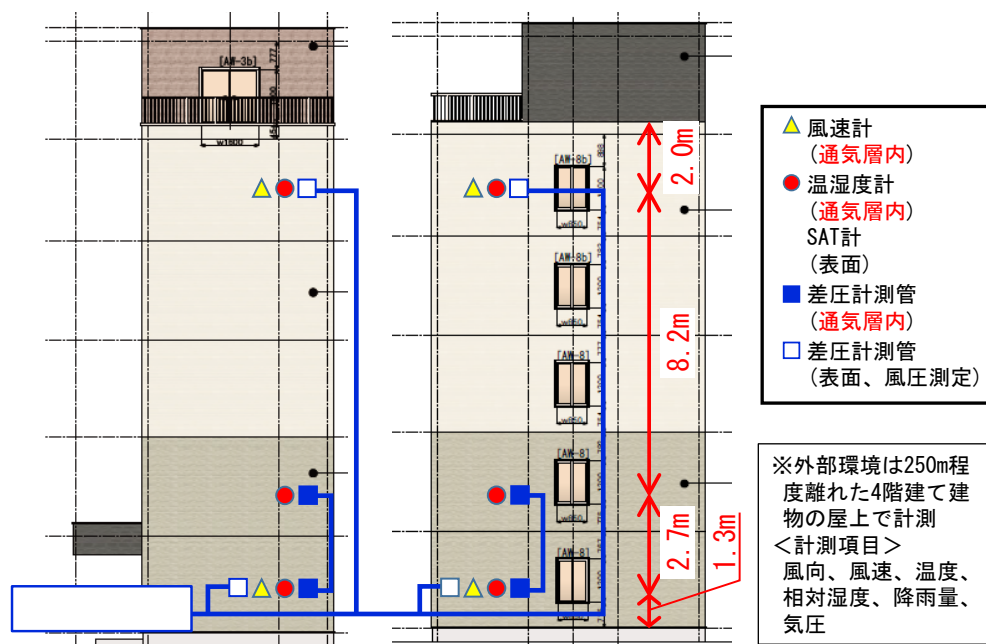
図2.5.3 センサの設置位置

図2.5.3にセンサの設置位置を、写真2.5.4にセンサの設置後の建物の外観を、写真2.5.5に通気層内部へのセンサの設置方法の詳細を示す。測定は東側外壁面および北側外壁面で実施した。東面にはバルコニーがあるため計測は5階分の高さで行っている。測定項目は、通気層内部の風速、温度、相対湿度とし、風速は1階と5階の、その他は1階と2階と5階のそれぞれ階高の中央付近で計測した。通気層内部のセンサの固定位置は、通気層厚さおよび縦胴縁の相互間のそれぞれ中央付近とした。これ以外に、直線距離で250m程度南西方向に離れた4階建て建物の屋上に3mのポールを立て、気象センサにより外部環境の計測も行った。各測定値の計測間隔は5分間とした。

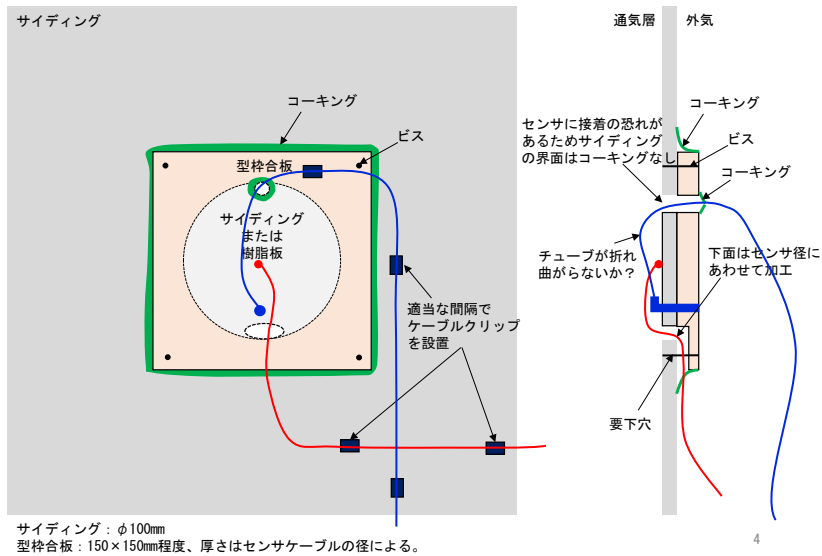
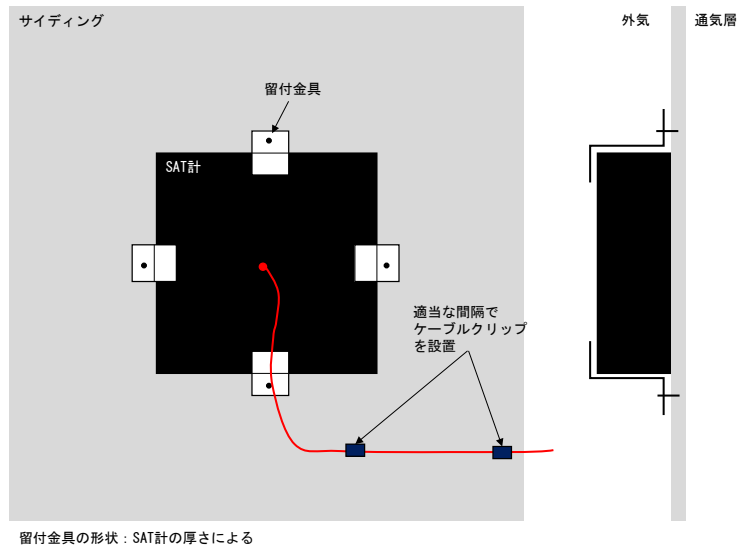
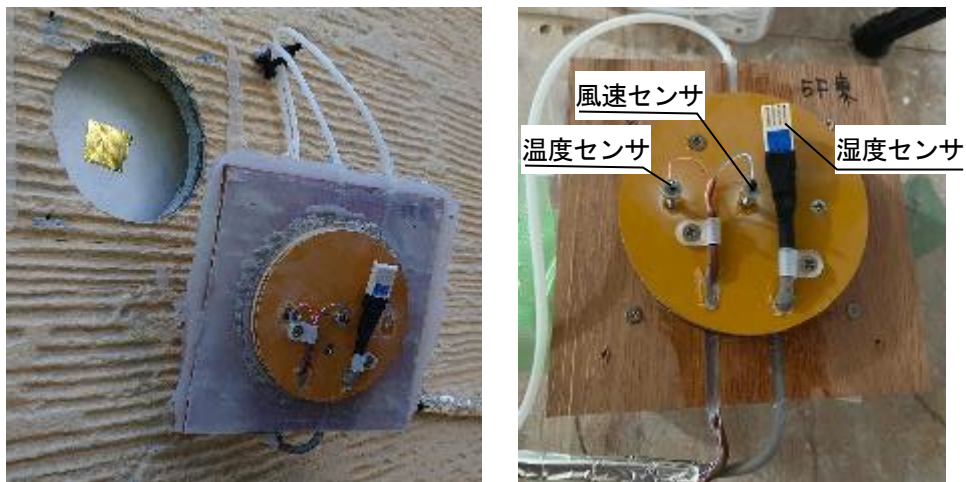
写真2.5.5 通気層内部へのセンサの設置方法の詳細

(a) 通気層内センサおよび差圧チューブの納まり

(b) 外壁面のSAT計の納まり

(c) 通気層内センサの設置状況 (東面5F、風速計、温湿度計、差圧計用チューブ)

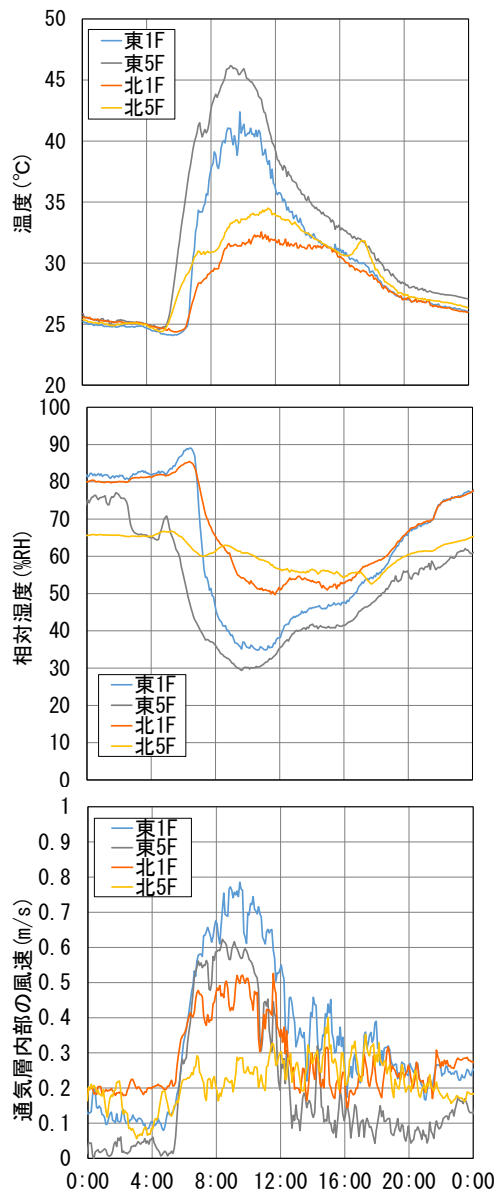
図2.5.4 (1) 通気層内部の温湿度と風速の日変動の例 (2021/7/31、晴天時)

図2.5.4 (1)に晴天時の通気層内部の温湿度および風速の日変動の例を、写真2.5.6に対象建物に対する日射の当たり方の例を示す。ここで、風速は10min間の移動平均として示す。また、図2.5.4 (1)の抽出前後の測定結果の履歴を図2.5.4 (2)に示す。

東面には午前中にサイディングに日射が当たり、その熱が通気層へ伝達されるため、夜明けとともに通気層内部の温度が急激に上昇し、それに伴って、東面の風速も上昇している。東面の風速が5Fよりも1Fの方が大きいのは通気層厚さの違いの影響である。後述するように、北面の通気層内部の温度は外気温に近い変化を示すが（後掲図-2.5.5参照）、図-2.5.4(1)の温度と風速の比較からは、北面の1Fの風速が同位置の温度変化よりも東面の風速に近い挙動を示す。これは、通気層が東面と北面で繋がっているため、東面の通気層内の空気の移動に引っ張られている可能性が考えられる。相対湿度は温度変化と逆位相の挙動を示す。

図 2.5.8 に、外部風速と通気層内の風速の比較例を示す。ここで、外部風速は、対象建物から直線距離で 250m 程度南西方向に離れた 4 階建て建物の屋上に 3m のポールを立てて気象センサにより計測した結果を示す。また、外部風速に関しては、西向き及び東向きの風を色分けして示す。図によれば、通気層内風速（東面 5F）と外部風速の間には明確な相関はみられない。これは、図 2.5.4(1)で示したように、通気層内風速の駆動力としては日射による通気層内温度の上昇に伴う上昇気流の影響が大きく、外部風の影響が相対的に小さいためとも考えられるが、対象建物と気象センサが離れて設置されていることに拠る可能性もあり、今後、風圧係数および通気層上下の圧力差等について、風向別の外部風との関係の整理などの詳細な調査により検証する必要がある。

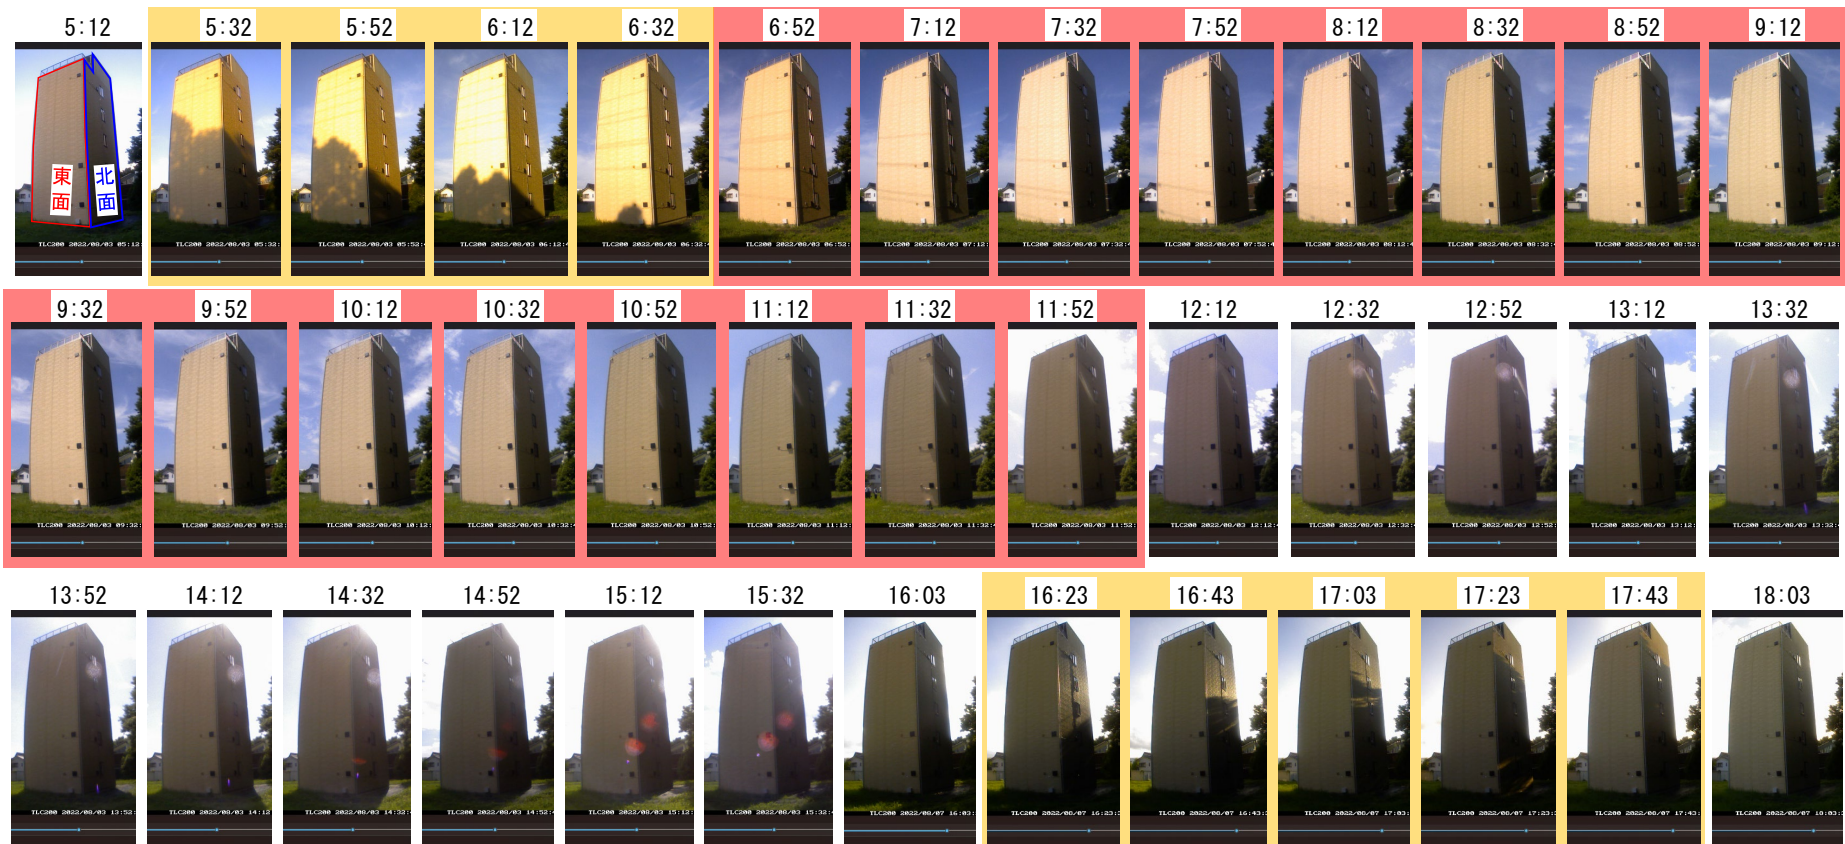
写真 2.5.6 対象建物に対する日射の当たり方の例 (2022/8、晴天時、東/北面)

: 東面または北面の一部に日射が当たっている  
 : 東面の全面に日射が当たっている

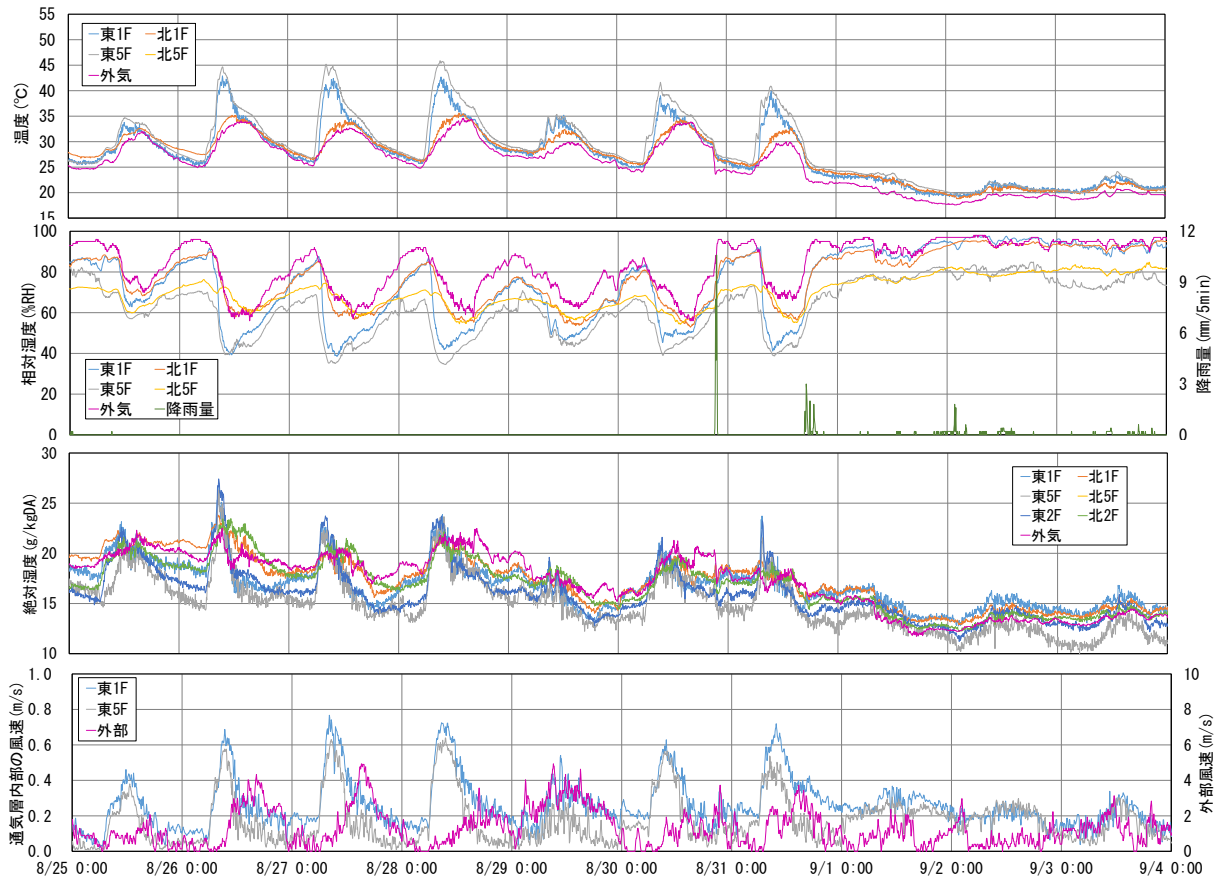
図 2.5.5 通気層内部の環境に及ぼす天候の影響の例 (2021/8/25~9/3)

図 2.5.5 に、晴天 (8/25~8/30) から雨天 (8/31~9/3) への通気層内部および外気の変動履歴を示す。ここで、温度および相対湿度の測定結果から、Sonntag の式を用いて計算した絶対湿度も示す。温度および相対湿度の測定結果からは、図 2.5.6 に示すような傾向、すなわち、日射による東面の温度上昇に伴う相対湿度の低下傾向と、日没後および曇天時には方角によらず 5F では 1F に比べて相対湿度が低い傾向などが解る。

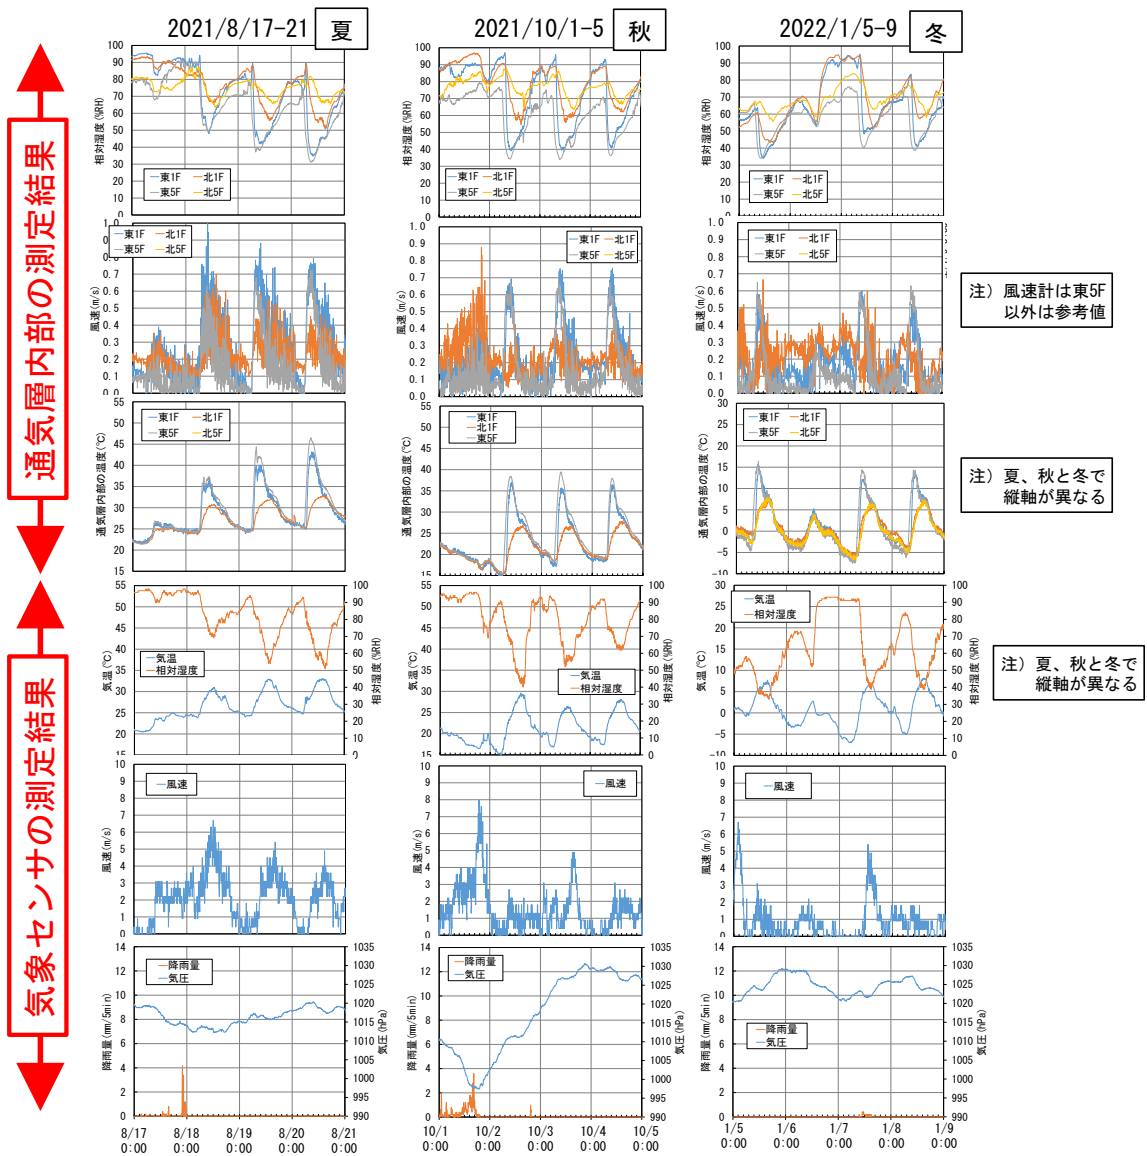
図2.5.7 各季節における測定結果の比較の例

図2.5.7に、夏季、秋期、冬季の各季節における測定結果の比較の例を示す。同図は各季節における晴天と雨天を含む4日間を抽出して示す。図によれば、季節による温度および日照時間の差はみられるものの、通気層内部の温度、相対湿度および風速の相対的な関係は季節によらず類似の傾向を示し、天候の影響についても季節によらず類似の傾向が見られた。

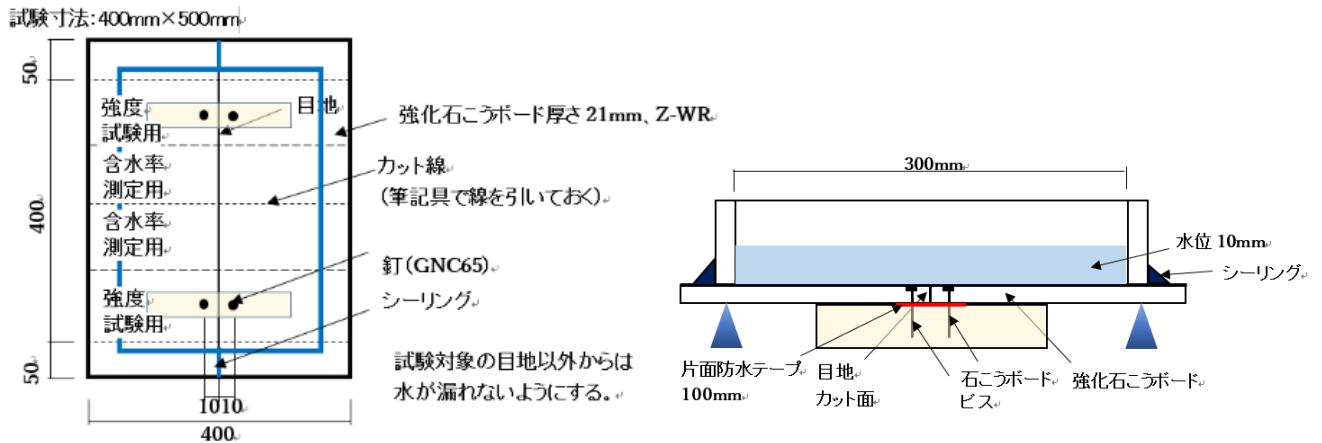
図 2.6.1 試験体の平面図及び断面図

- 1) 200mm×500mm、厚さ20mmによる2枚の強化石膏ボードを突き合わせ、目地となる裏面に幅100mmの防水テープを貼りつける(図2.6.1)
- 2) 強化石膏ボードを釘(GNC65)で枠組工法構造用製材(204材)に固定する。
- 3) 上面に四角い木枠を固定して強化石膏ボード上に水を溜められる形状とする。
- 4) 試験体に水を一定時間(表2.6.1)浸漬した後、水を抜き取る。
- 5) 強化石膏ボードを切断して「強度試験用」と「含水率測定用」の二つに分ける。
- 6) 各試験を実施する(表2.6.2)

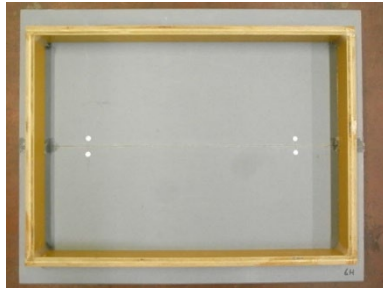
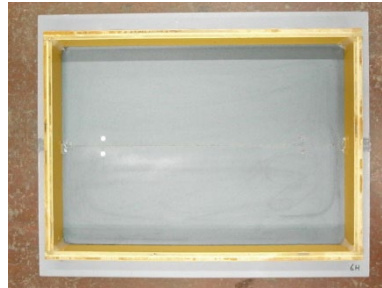
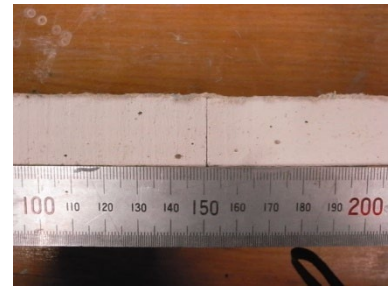
写真 2.6.1 試験体 2 の状況

試験体の上面へ高さ 10mm になるように水を張り、一定時間経過した状況を観察した。試験前と試験終了後の状況を写真 2.6.1～2.6.3 に示す。その結果、168 時間経過した後においても、著しい変色等は認められなかった。

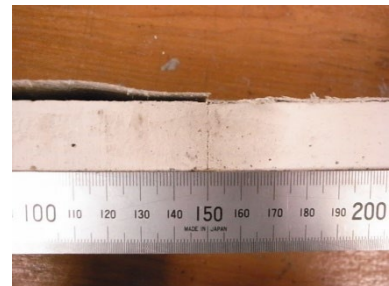
写真 2.6.3 試験体 4 の状況

168 時間後の目地周辺

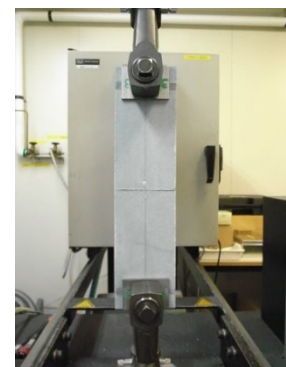
写真 2.6.4 せん断試験の状況

浸水試験終了後、試験片の目地部にある防水テープをカッターで切断し、試験片を定速型万能試験装置に取り付け、試験片に毎分 2mm の速度で引張変位を与え、最大荷重及び最大荷重時の変位量を測定した。せん断強度試験の状況を写真-2.6.4 に、浸水時間とせん断強度の関係を表 2.6.3 および図 2.6.2 に示す。試験の結果、浸水時間の増大に伴い著しくせん断強度が低下することが明らかとなり、168 時間（7 日間）にわたり浸水させた試験体は、浸水が無い試験体のせん断強度に対して 35%の強度に低下していたことが明らかとなった。

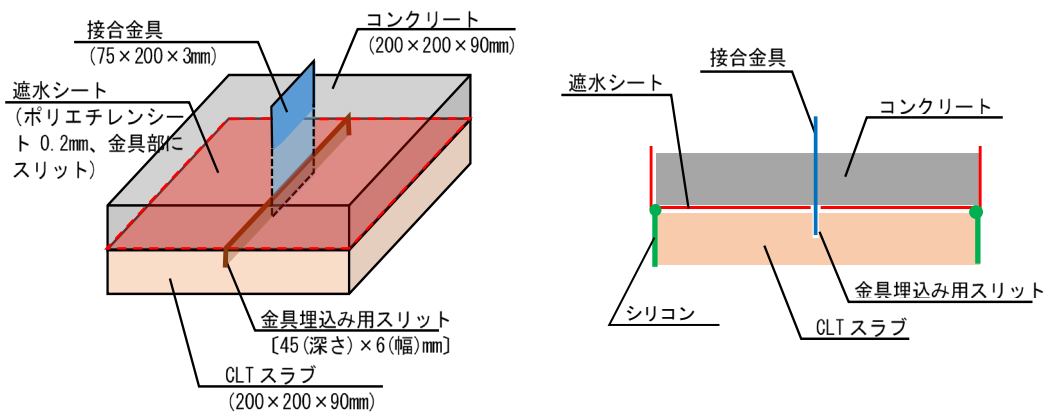
図2.7.1 試験体の概要（接合金物のある場合）

要因	説明
接合金物の有無	遮水シートを貫通する接合金物（幅75mm×厚3mm）の有無。
接合金物の設置時期	接合金物の設置時期が遮水シートの施工の前か後かにより遮水シートの処理方法が異なる状況を再現。
防水テープの有無	シートの重ね部等の防水テープによる処理の有無。 ただし、接合金物を遮水シートの設置後に固定する場合には、接合金物の貫通穴を接合金物の固定用のエポキシ接着剤でそのまま接着したため、防水シートは無しとした。
シートのしわの有無	遮水シートの重ね合わせ部分にしわが寄った場合を再現。
裏面の密封処理	CLT床版の下に天井などが施工され密閉された条件をポリエチレンシートで簡易に再現。

試験体の概要を表2.7.1に、各要因の説明を表2.7.2に、試験体の概要を図-2.7.1に、遮水シートの重ね方を図2.7.2に、試験体の作製手順を写真2.7.1に示す。また、各試験体作製時の状況を表2.7.3に示す。

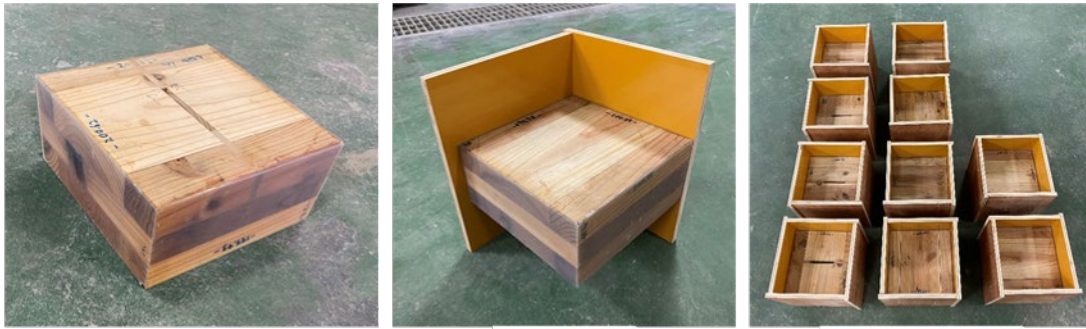
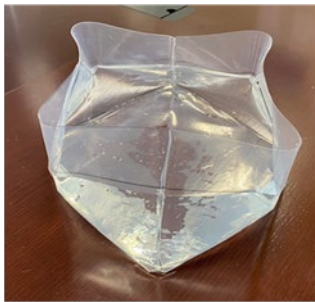
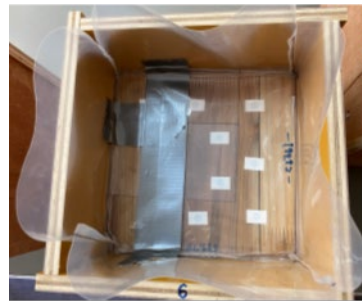
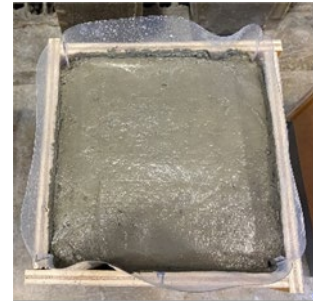
写真 2.7.1 試験体の作製手順の概要 (接合金物無しの例)

① CLT 側面の止水処理  
(シリコン施工)

② 型枠板の固定

③ 型枠固定完了

④ 型枠用遮水シートの水密性確認

⑤ 遮水シートの型枠への固定  
および防水テープの施工

⑥ コンクリートの打設

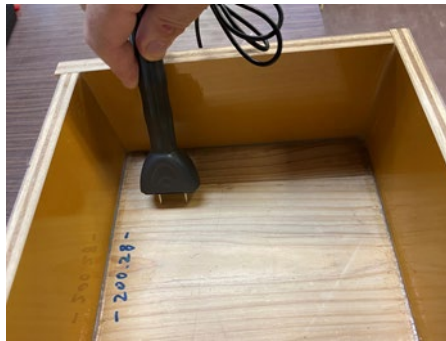
写真2.7.2 CLT試験体表面の電気抵抗式水分計による含水率の測定状況

フレッシュコンクリートの打設前および硬化コンクリートの撤去後に、CLT試験体表面の含水率を電気抵抗式水分計により計測した。写真2.7.2に、含水率の測定状況を示す。含水率の計測は各試験体につき4か所で行った。また、CLT試験体表面には結露インジケータ（白色テープ状、液水が接触すると中央部が青色を呈色）を添付した。表3中の型枠完成時の写真に結露インジケータの貼付状況を示す。

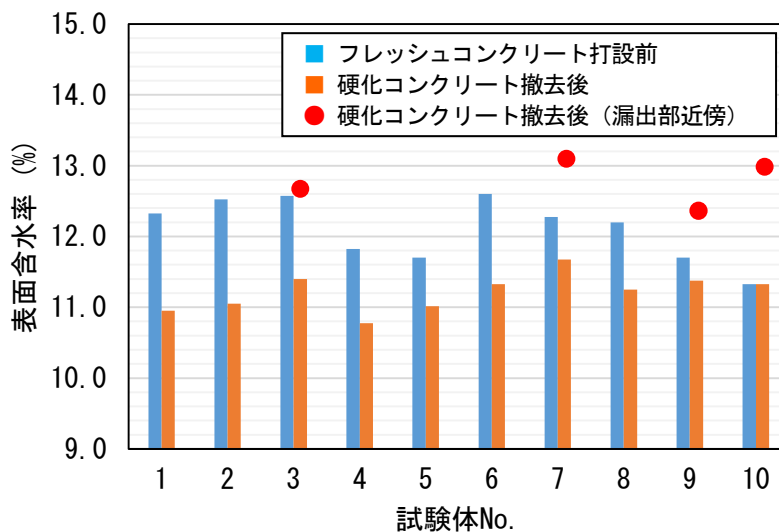
図2.7.3 CLT試験体表面の含水率測定結果

図2.7.3に、電気抵抗式水分計によるCLT試験体表面の含水率計測結果（4か所の平均値）を示す。図によれば、フレッシュコンクリート打設前よりも硬化コンクリート撤去後の方が全体的に含水率が低くなる傾向がある。この原因については不明であるが、本実験程度の漏出であれば、CLT試験体表面の平均的な含水率にはあまり影響を及ぼさないものと考えられる。また、漏出部近傍の含水率の測定結果のうち値が大きくなったものを赤丸で示すが、漏出部近傍では含水率が大きくなる傾向がみられる。

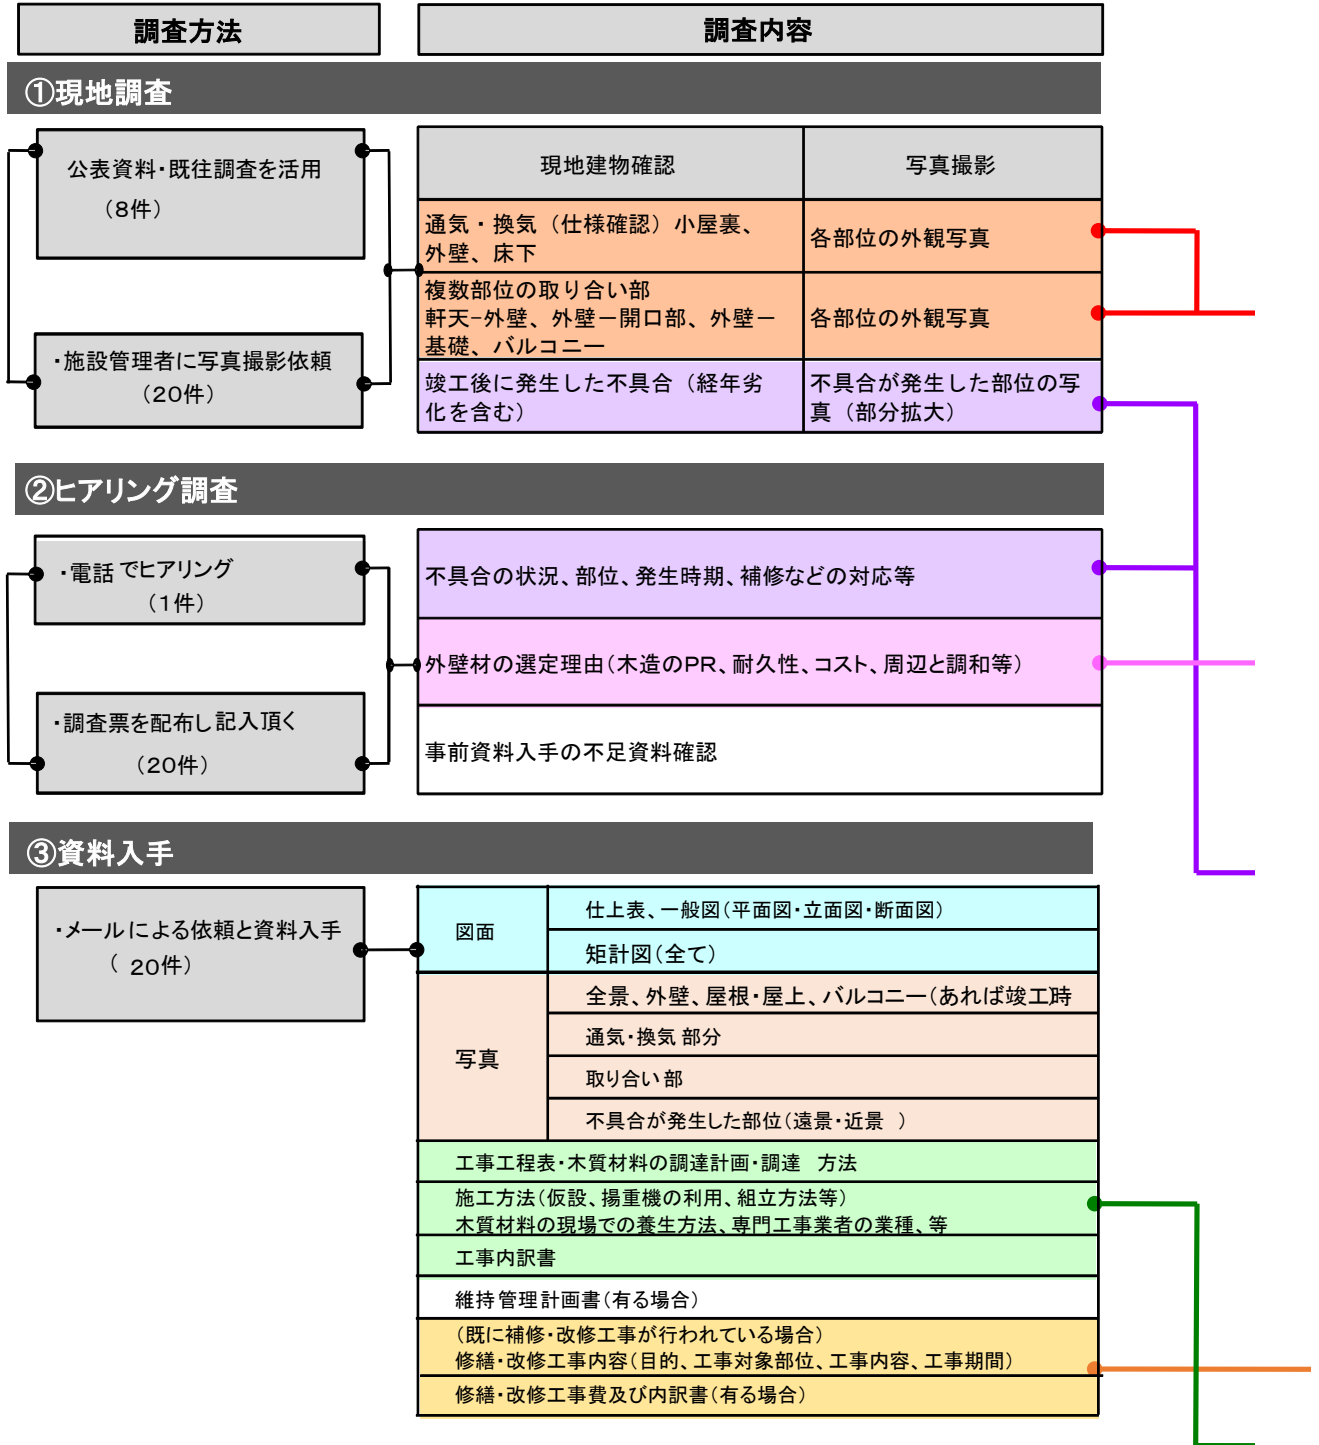
図 3.2.1 維持管理情報に関する整理方法の概要（その 1）

調査対象施設の管理者からの情報提供により得られた情報を以下に示す方法で基本情報、設計情報、施工情報、屋根、外壁、バルコニー、軒天井等の外皮に関する納まり、維持管理情報（改修・修繕履歴・コスト）についての情報を共通の様式で整理した。図 3.2.1（その 1,2）に維持管理情報に関する整理方法の概要を示す。施設ごとに整理した資料の詳細は「参考資料：i.事例シート」としてD.耐久性分野の最後に掲載する。

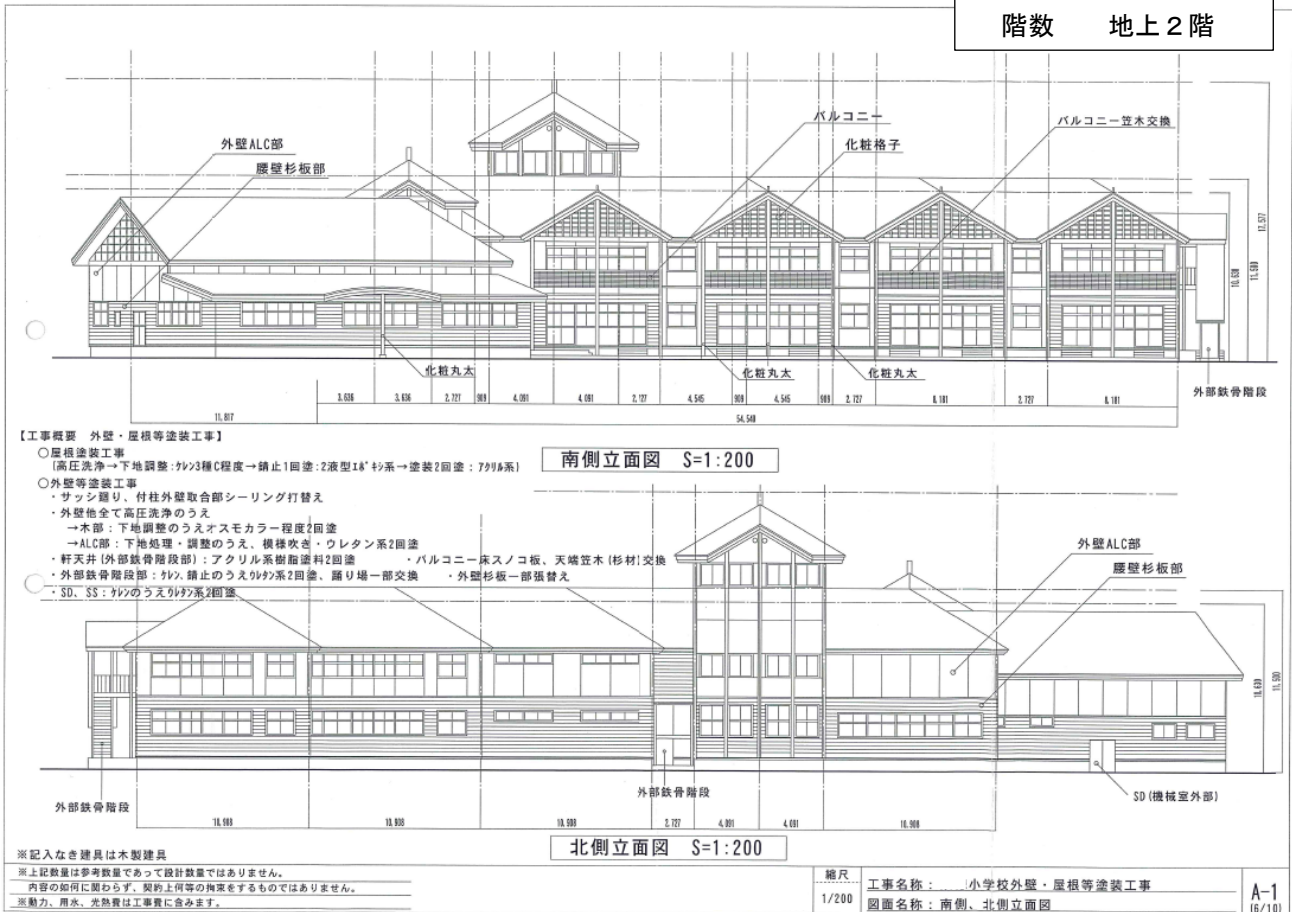
図 3.4.4 学校校舎モデル

延床面積 2,584 m<sup>2</sup>  
階数 地上2階

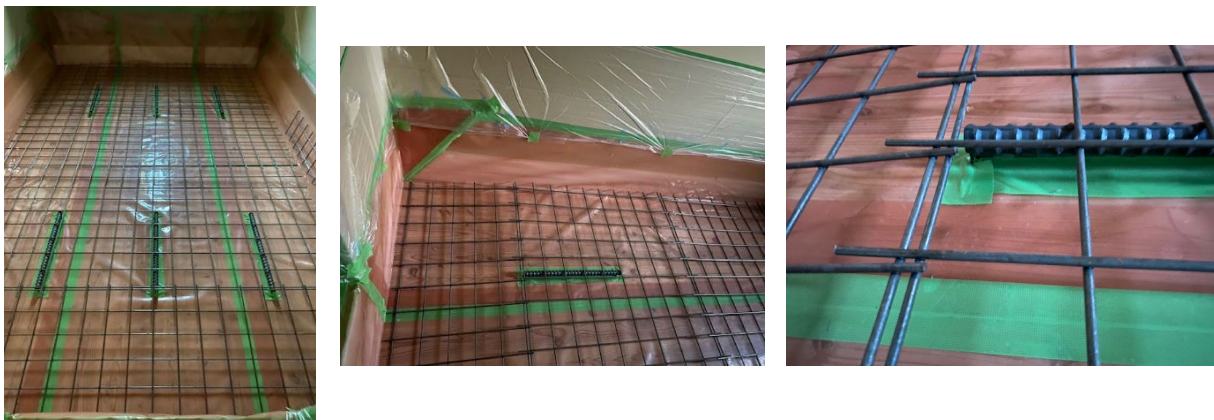
写真 4.2.1 枠組壁工法6階建て実大実験棟（建築研究所）のCLT床版上に施工された接合金物、配筋および遮水シートの施工状況

CLT床版上にフレッシュコンクリートを打設する場合には、遮水シートにより水分の供給を遮断することが基本となる。ただし、金物により一体化する場合には、遮水シートに穴をあけて金物を貫通させる必要があるため、遮水テープなどによる漏水防止のための措置が必要となる。写真4.2.1に、本総プロの床衝撃音の実験のために枠組壁工法6階建て実大実験棟（建築研究所）のCLT床版上に施工された鉄筋コンクリートスラブの施工状況の例（コンクリート打設前の状況）を示す。

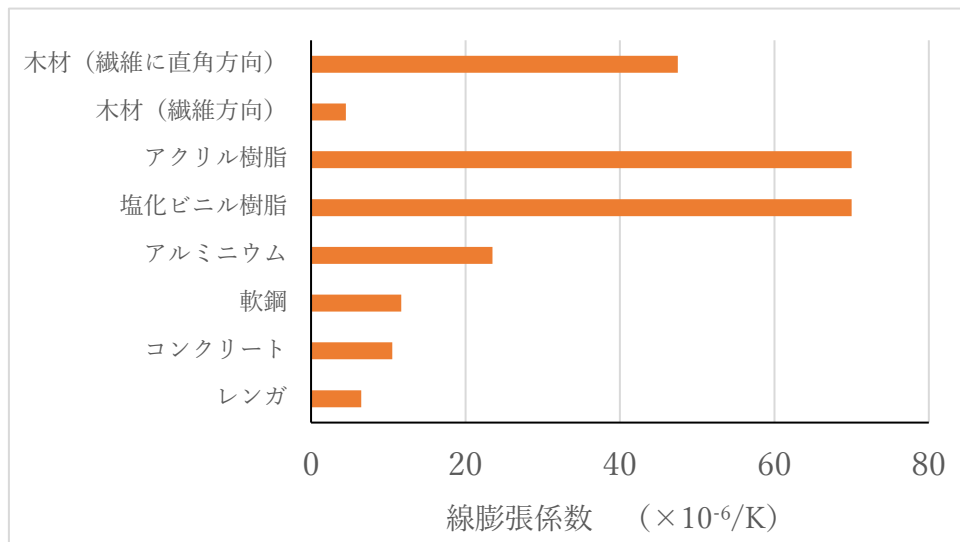
図 4.2.1 各種材料の線膨張係数<sup>4.2-20)</sup>

木材以外の構造材料のうち、コンクリート、モルタル等も含水率変化に応じて体積変化するが、その変化率は木材に比べて小さい。また、レンガは焼成後から吸湿、吸水に伴い、非可逆的に膨張する。また、金属やプラスチックは吸放湿性が無く、熱伸縮が寸法変化の要因になる。木材も熱伸縮する。参考までに各種材料の線膨張係数を比較したグラフを図4.2.1に示す。

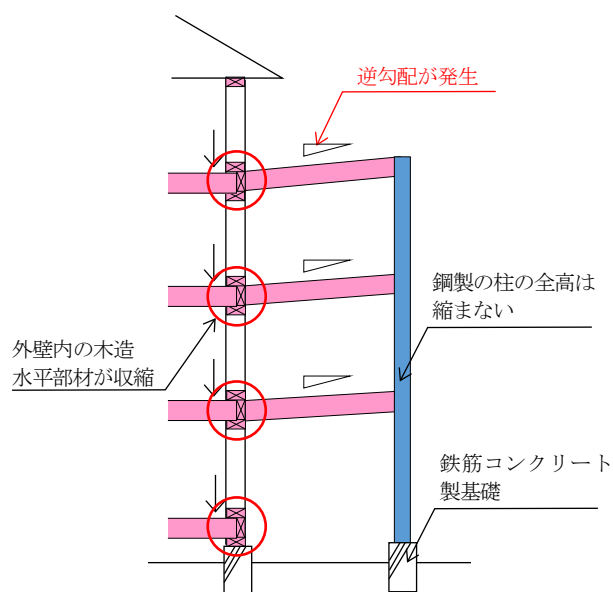
図 4.2.2 木構造部の乾燥収縮により発生したバルコニー床の傾斜 4.2-21)を参考に作成

- ① 木構造部分と異種構造部分の接続部で発生する床面の段差、傾斜およびこれに伴う劣化  
 中層木構造建築物において、図4.2.2に示すように、根元側を外壁面で支持し、外端部を鉄骨柱で支持したバルコニー床が、木構造部の乾燥収縮により建物側に向かって下り勾配に傾き、逆流した雨水により支持部が腐朽した事例が報告されている<sup>4.2-21)</sup>。

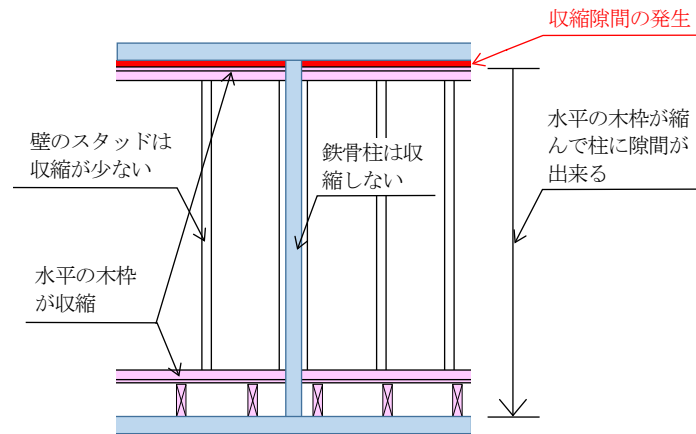
図 4.2.3 異種支持構造体の寸法変化差で生じた隙間 4.2-22)を参考に作成

屋根トラスのような一体の構造体を支持する壁が図 4.2.3 のような混構造である場合、木構造部分の乾燥収縮に伴って、壁とトラスの間に隙間が生じる。これによって表層部に施工された気密層や防湿層が破断し、漏気、湿気漏れが発生する。

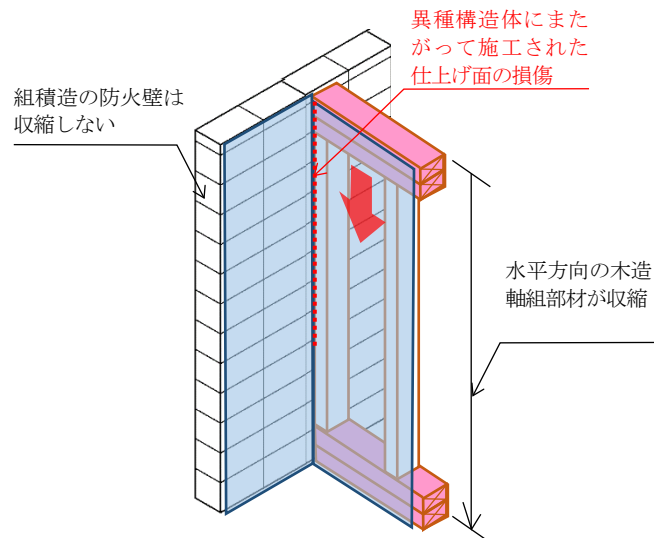
図 4.2.4 異種構造部の壁面取り合い部に発生した仕上げ面の損傷 4.2-22)を参考に作成

図 4.2.4 のような異種構造体の取り合い部において、木構造部が収縮して相対的に生ずるせん断変形により、取り合い部に施工された目地シールの損傷とこれに伴う漏水、あるいは両方の構造体にまたがって連続的に施工された仕上げ面の損傷が発生する。

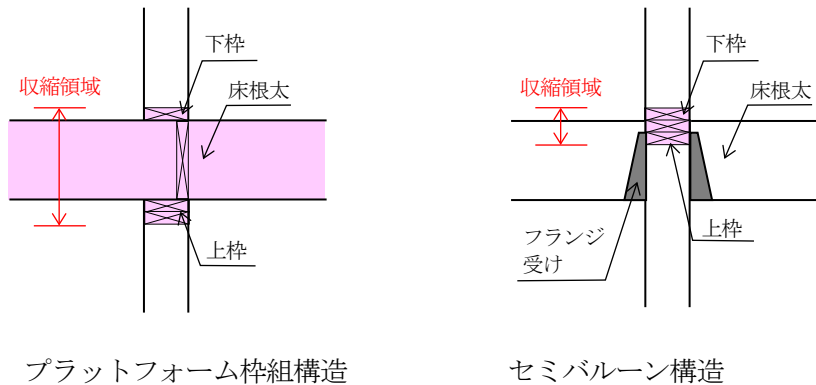
図 4. 2. 7 枠組み壁の構造方式による収縮ゾーンの相違 <sup>4. 2-25) を参考に作成</sup>

鉛直方向の収縮ゾーン(収縮量に寄与する水平配置木材の厚み)を小さくする。枠組壁構造において、低層建物で一般的なプラットフォーム方式では床根太の背が収縮ゾーンに含まれるため収縮量が大きくなるが、上下階の壁枠組みを直接重ね、床根太をブラケットで支持するセミバルーン構造を採用することにより、全体の収縮量を低減することができる<sup>4.2-25)</sup>。(図4.2.7)

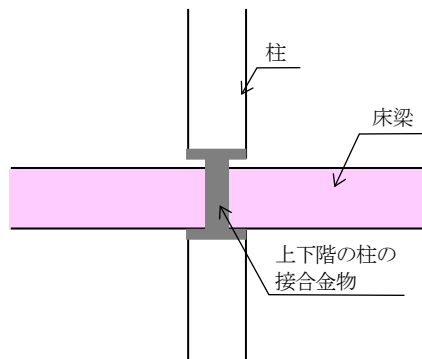
図4. 2. 8 Mass Timber 構造における柱と床版、梁の隔離 <sup>4. 2-25) を参考に作成</sup>

また、CLTなどを用いる Mass Timber 構造においては、床梁や床スラブが収縮ゾーンに含まれないように、上下階の柱を直接連結し、床スラブと縁を切ることで全体の収縮量を低減することができる<sup>4.2-25)</sup>。(図4.2.8)

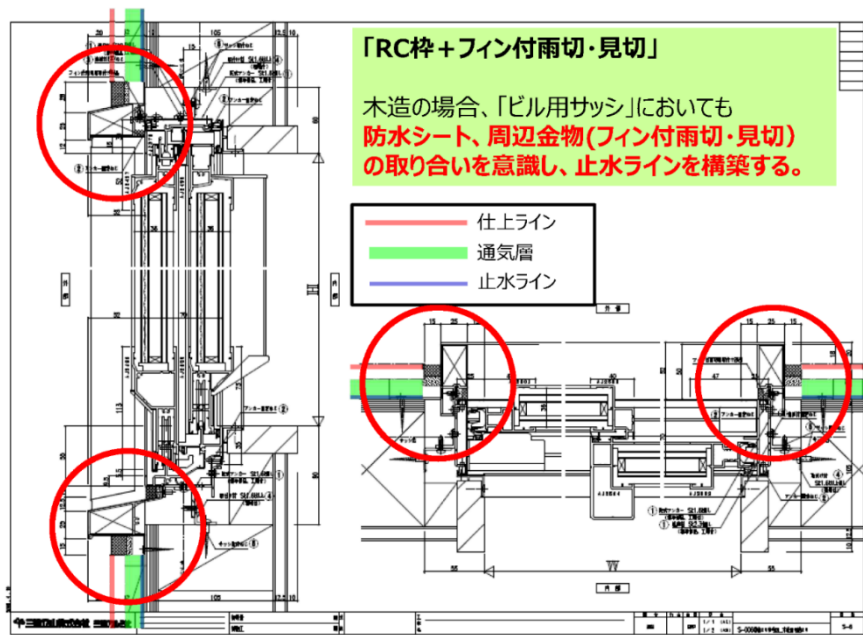
図 4.2.5 ビル用サッシの納まりの例（非防火） サッシメーカーに対するヒアリング資料より転載

従来のビル用サッシは、鉄筋コンクリート造や鉄骨造を対象に製造されており、通常は躯体に溶接によって取り付けるが、躯体が木質材料となる場合には溶接は使用できない。このため、図4.2.5に示すように、鋼材のアタッチメント等で固定することになるが、需要が少ないため木造建築物に取り付けるためのアタッチメントの市販品は無く、更に躯体と外壁仕上げの寸法も物件によって異なるため、アタッチメントを含めた木造用サッシの標準化は難しい状況である。
