## D. 耐久性分野

2. 水分による建物外皮等の劣化に関する技術資料

本試験は、中層木造建築物の開口部まわりからの防水性を確保するため、戸建て住宅に使用されている一般的な防水納まりよりも防水性が高いと思われる防水納まりの仕様を含めて試験体とし、動風圧撒水試験にて、防水性を確認するものである。なお、外壁に外装材およびシーリングを施した場合は、劣化および欠陥部分がないため、通気層内への雨水浸入が無くなり、各防水納まりの防水性能を相対的に比較し検証することが困難となる。従って、今回は外装を省略して、直接、透湿防水シートへ動風圧および撒水する方法を採用した。

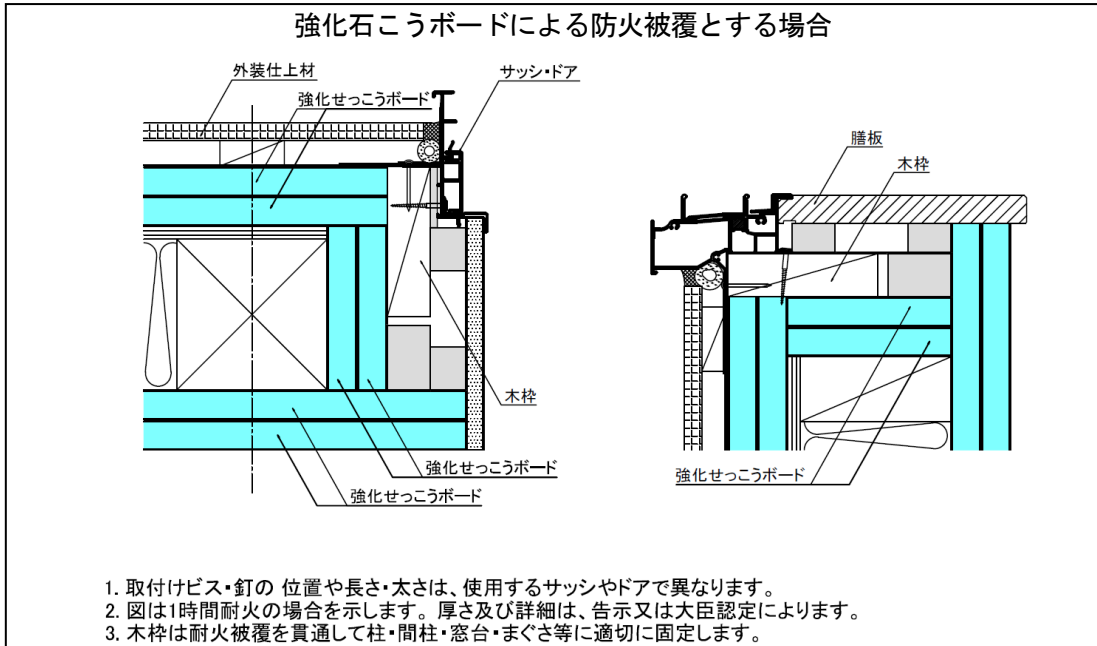
図 4.2.6 住宅用サッシの納まり例 (1 時間耐火) 4.2-32)

4～6階建ての中層木造建築物に住宅用サッシを取り付ける場合、建築物の外壁は耐力壁の場合は耐火もしくは準耐火構造とすることが求められる。そのためサッシを取り付けるための柱、まぐさ、窓台を強化石膏ボードで防火被覆した上で木枠を設置し、耐風圧性S-5対応の住宅用サッシを取り付けることとなる。図4.2.6に（一社）日本木造住宅産業協会の住宅用サッシの納まり例を示す。

この場合、住宅用サッシの従来の木枠への取り付けとなるが、強化石膏ボードを介して固定した木枠に取り付けることになるため、木枠の材質や経年劣化に対する木ネジや釘留めの強度保証等、ビル用サッシと同様の検討、確認が必要になると考えられる。

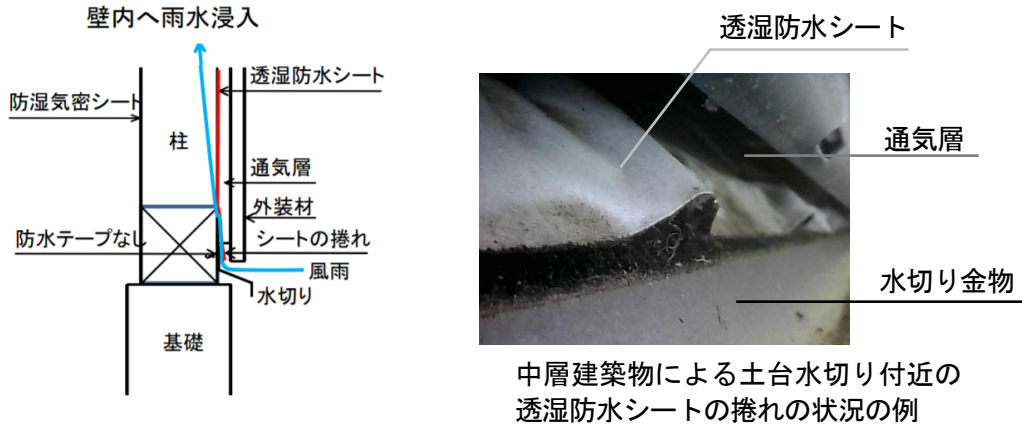
図4. 2. 9 給気口からの雨水浸入のリスクの例

図4.2.9のように給気口にある土台水切りと透湿防水シートが密着していない場合、強風雨時において、相互の隙間から雨水が浸入することとなり、下地面材がある場合は下地を濡らし、下地が無い場合は壁体内に雨水が浸入し、躯体を濡らすことも考えられる。

産学官の共同研究により実施した送風撒水実験<sup>42-33)</sup>では、土台水切りと透湿防水シートの隙間からは風速5m/sから雨水が浸入する現象が確認されている。

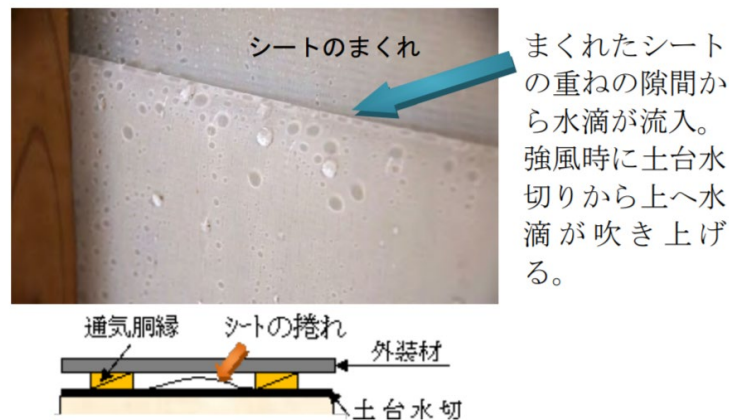
図4. 2. 10 透湿防水シート相互間の重ね部からの雨水浸入の例

給気口から浸入した雨水の飛沫は、通気層を上昇するため、風速15m/sの送風撒水により、図4.2.10のように、土台から約1m上部に位置する透湿防水シート相互間の重ね部から雨水が室内側へ浸入する現象が確認<sup>42-33)</sup>されている。

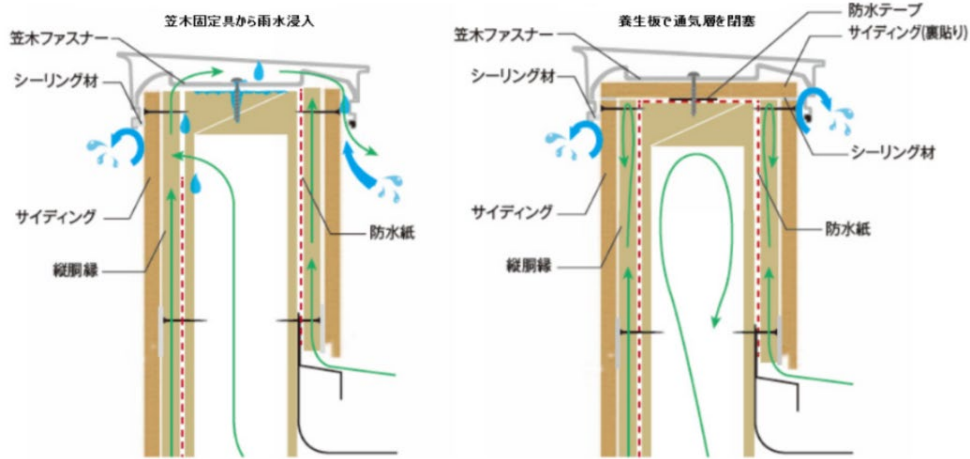
図4.2.11 排気口からの雨水浸入のリスクの例

外壁上部のパラペットやバルコニーの上部では、図4.2.11のように、強風時に外装材と笠木との隙間から雨水が浸入する<sup>42-34)</sup>ことが送風撒水試験により確認されている。ただし、サイディング等を使用して通気層の上部を塞いだ仕様については、雨水浸入を防ぐ効果は高くなるが、通気層内の水蒸気が排出されず結露が発生する恐れがあるため避ける必要がある。このような納まりを採用し、結露により木造の躯体が劣化する事例が散見される。

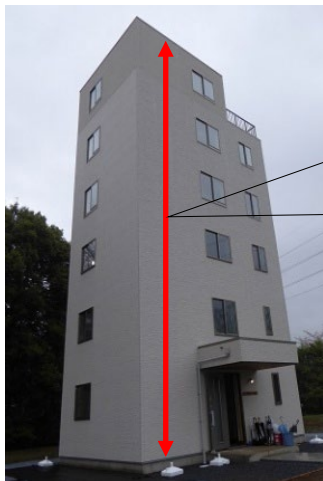
図4.2.12 中層建築物による通気層と中間階の給排気口

戸建て住宅の場合において、例えば、2階の外壁上部から雨水が浸入した場合、外壁の下端となる土台付近の給気口から浸入雨水が排出されることが考えられるが、図4.2.12の例に示すように、中層建築物の外壁に通気層を設け、外壁の上下端部のみ給排気口を設け、上部のパラペット付近から雨水が浸入した場合、外壁下端の排気口から排出されるまでに、低層木造と比べて通気層内部の著しく長い距離を流下することとなり、①浸入雨水が流下する途中で外装材などに吸水される、②通気により流下の途中にて浸入雨水が日射などにより乾燥して蒸発する、等のリスクの増大が考えられる。

中層建築物の場合、パラペットの排気口から雨水が浸入した場合、外壁下部の土台水切りまで流下しないと排出されないことも考えられる。途中階に給気口や排気口を設ける方法もあるが、設計・施工が不適切な場合、雨水の浸入口ともなり得るので注意が必要となる。

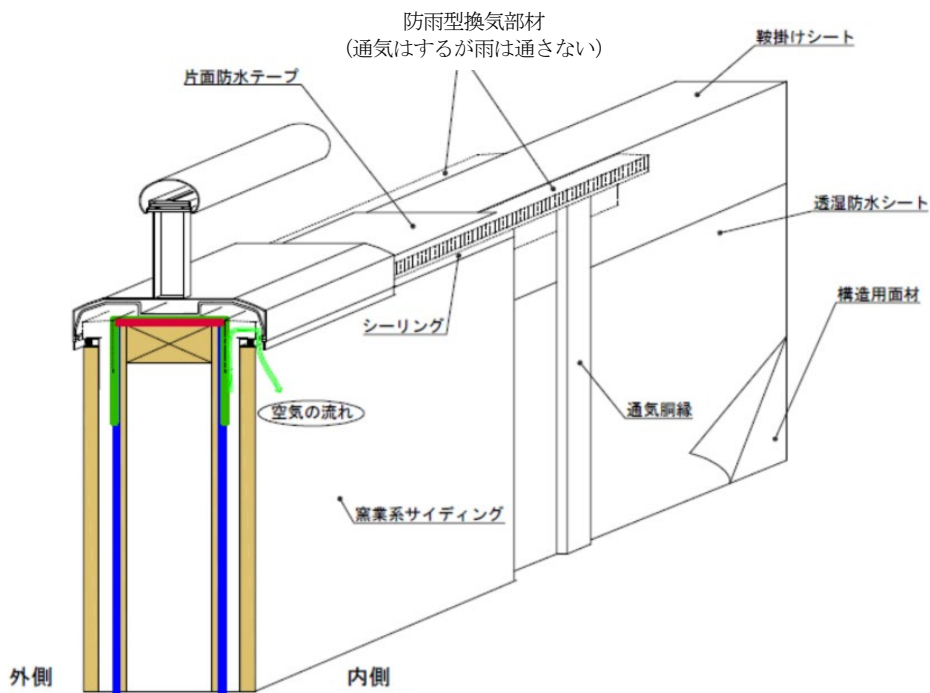
図 4.2.13 バルコニー、パラペット上部の防雨型換気部材と周辺の納まりり例

対策例の一つとして、図 4.2.13 に示すような防雨型換気部材を使用する方法がある。バルコニーやパラペットを想定した送風撒水試験<sup>42-34)</sup>によると、外装材と笠木の間隙がある一般仕様では、その隙間から大量の雨水が通気層に浸入したが、防雨型換気部材による仕様は、通気層内にほとんど雨水が浸入しなかった。従って、排気口には防雨型を使用することが推奨される。なお、使用にあたっては、防耐火の規定に準拠する必要がある。

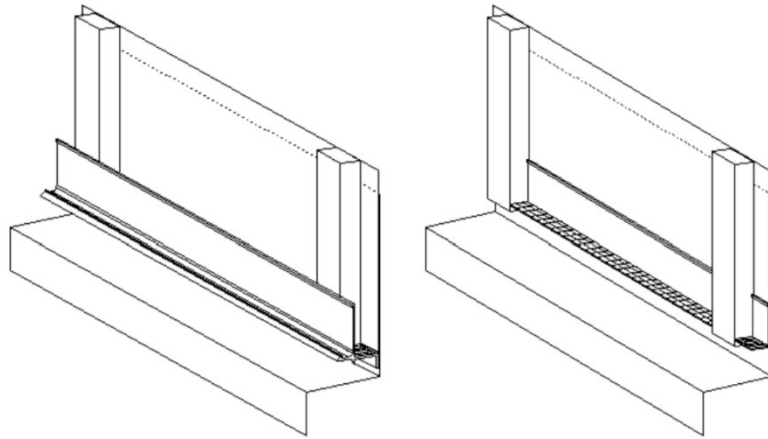
- 1) 土台および下地材が防腐・防蟻処理されている場合は、外側に両面の絶縁テープを貼り付け、図 4.2.14 に示す土台水切りの代替品（スターター、通気見切り縁、防虫部材など）を留め付ける。
- 2) 土台水切りの代替品の外側より透湿防水シートを張り付ける。
- 3) 通気胴縁を柱・間柱上に留め付ける。
- 4) 外装材を施工する。

これらの仕様は、雨水浸入量を低減するものであるが、通気量も十分に確保出来るように配慮する必要がある。通気見切り縁と防虫部材は、網の目が小さいので、蜂などの虫の侵入を防止する効果もある。

通気見切り縁の例

防虫部材の例

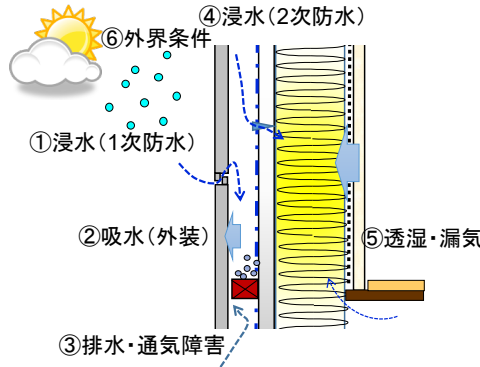
図4.2.15 通気構法における水分蓄積の要因<sup>4.2-35)</sup>

一般に、1次防水層となる外装材には様々な隙間や貫通部が存在するうえ、塗膜やシール部の経年劣化により雨水が浸透するリスクがある。外壁通気構法は、等圧効果により1次防水層を越えた浸入水を流下させ、換気によって排出・乾燥させることにより、図4.2.15<sup>4.2-35)</sup>に示すような水分蓄積の要因に対するフェールセーフとしての役割を持つため、低層の戸建住宅等で採用されている。しかし、中層建築は、住宅などの低層建築と比べて外壁への雨がかり面積の増加に加え、風圧力による通気層上端からの雨水浸入リスクが増加する。そこで本節では、通気層への雨水浸入量について既往の知見を紹介するとともに、通気層内部への浸水量の試算例を示す。

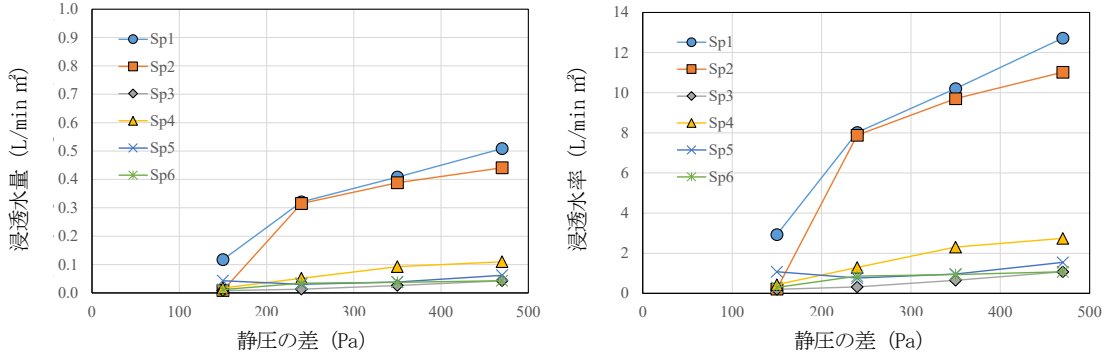
図 4.2.16 水密試験によるサイディング嵌合部からの浸水量（左）及び浸水率（右）<sup>4.2-39</sup>

散水量は  $0.3\text{L}/\text{min}\cdot\text{m}^2$  であるが、浸水量は製品によって大きく異なり、止水性が高い製品もあるが風圧力  $240\text{Pa}$ （風速  $20\text{m/s}$  相当）で  $8\%$  を超える製品も存在する。また、長村、齋藤らの報告<sup>4.2-40</sup>では、4方サネ形状の製品では、図 4.2.18 示すようにあいじゃくりの交点にピンホールが発生するため、 $0\text{Pa}$  でも浸水率  $5\%$  を超える結果が得られている。

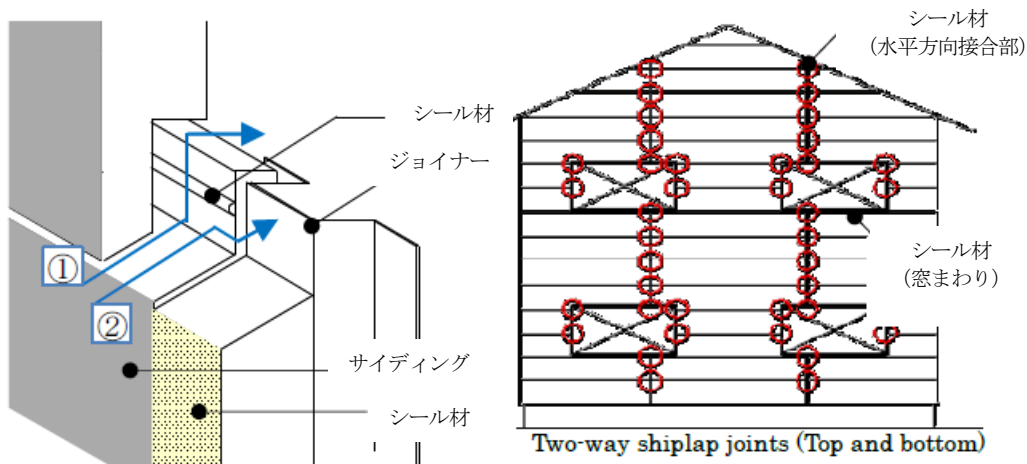
図 4.2.18 4方サネあいじゃくりからの浸水箇所<sup>4.2-40</sup>

一般に、サイディング等の乾式外装材の嵌合部ではサネ加工とホットメルトで、パネル端部や設備貫通部に対してはシーリングにより止水を確保している。しかし、製品によっては止水性が低いものも存在し、経年劣化等の影響も勘案する必要がある。

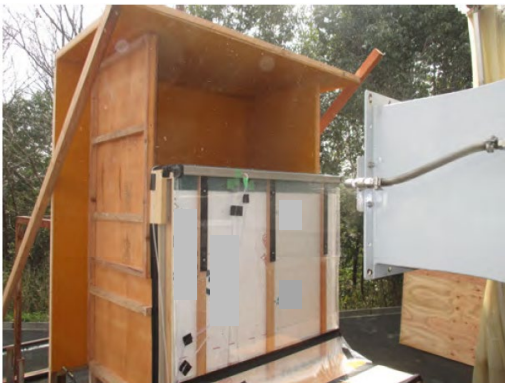
図 4.2.19 および図 4.2.20 は、パラペットまわりを再現した送風散水試験の概要と、笠木と外装材の隙間から雨水が浸入し通気層上端から通気層下端に流下した水量である。試験条件は散水量 40L/min、風速 15~35m/s の脈導圧で、幅 910mm のパラペット屋外側通気層（風上）及び屋内側通気層（風下）の流下水量を示している。凡例の A~F は笠木まわりの防水納まりが異なり、仕様 C、D、E は防雨型換気部材を設置し、雨水浸入に対する防止策を施したものである。屋外側通気層から浸水し流下した水量は、防雨型換気部材を設置していない仕様 A、B、F の屋外側（風上側）の通気層において 0.45~0.87L であり（10 分間の合計）、1 分あたりでは文献<sup>42-44)</sup>で示された開口部及び設備貫通部と同等のオーダーであった。一方、同仕様において屋内側（風下側）の通気層内への流下水量は、1.9~2.9L であり、屋外側よりも著しく増加していた。

図 4.2.19 パラペットを対象とした送風散水試験 図 4.2.20 通気層内の流下水量（10 分間合計）

中層建築では、陸屋根を採用し屋根外周部をパラペットで仕上げる事例が多い。この場合、外壁通気層の排気口（上部開口）がパラペットの笠木下に位置するため、風上側では剥離流により雨滴が下面から吹き付けることになる。外部風速は高層階ほど増加するため、中層建築は低層の戸建住宅に比べ通気層への浸水量の増加が懸念される一方、排気口の閉塞は温度上昇時に通気層上端における内部結露を誘発する。ゆえに、排気口での一定開口面積の確保は必須であり、中層木造建築の通気層ではパラペットにおける雨水浸入防止と開口面積の確保という相反する性能担保の課題がある。

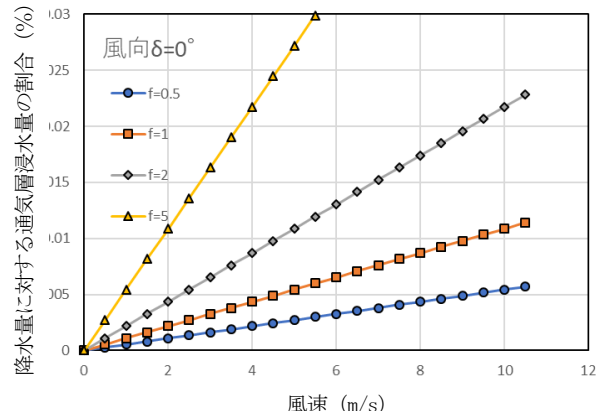
図 4.2.21 降水量に対する浸水量の割合 ( $\delta=0^\circ$ )

なお、この試算は風雨同時性を想定しており、ISO 規格等では周囲環境や粗度区分によっていくつかの低減係数が設定され、実際の浸水量はもう少し減少する。しかし、中層木造建築では外壁面積  $S_w$  に比例し壁面雨量が増加するため、施工精度や経年劣化を考慮した外装材浸水率の確認が望ましい。

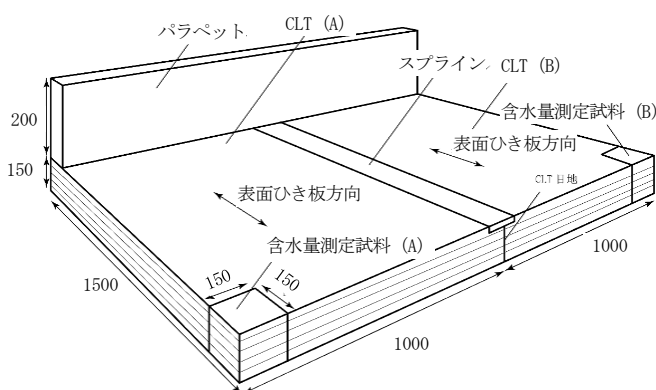
図 4.2.23 下地木材試験体

防水施工前の降雨により下地が高含水になることを想定し、試験体(図 4.2.23)の外周に堰を作り、水位 20 mm で 6 時間保持して排水することを 2 回繰り返した 18 時間後に防水を施工(図 4.2.24)した結果<sup>4.2-43)</sup>からは、降雨により高含水になった下地においても、防水施工から一定期間経過した後、防水下地表面は乾燥状態に戻る結果が報告されており(図 4.2.25)、脱気装置の設置はある程度の効果は得られるといえる。

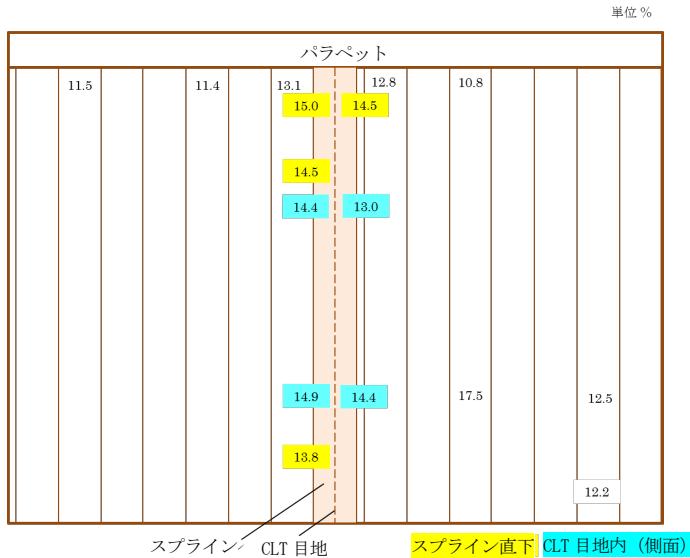
図 4.2.26 試験体解体直後の CLT 表面含水率

屋外暴露していた前記の実験に用いた試験体を対象として、3年経過後に解体調査をした結果、高含水の箇所はなかった（図4.2.26）が、一部、端末の金物の納まり不良で漏水が確認され、漏水跡が確認された（写真4.2.2）。

以上により、脱気装置は一定量の湿気を外部に排出する機能は有するものの、本試験体の脱気装置においては、外壁通気構法のように通気により下地木材が乾燥状態に戻ることはないといえる。

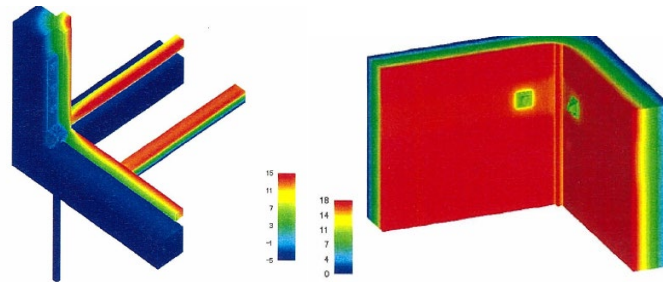
図 4.2.27 冬期暖房時のホールダウン金物（左）及び羽子板ボルト（右）の温度分布<sup>4.2-45)</sup>

近年の木造建築では接合金物による耐力確保が一般的であるが、金属の熱伝導率は木材の数百倍であるため、接合金物が躯体や断熱層を貫通する仕様では図 4.2.27 に示すような熱橋となり、局所的な結露発生の要因となる。また、接合金物が設置される土台や柱脚部は、断熱や漏気防止を確保するための納まりが複雑で施工精度を要求される仕様も多く、中層木造建築のように負担する耐力が増える場合、金物も大型化するため熱橋と漏気に対する十分な対策が求められる。ここでは木造住宅や CLT 建築物を対象とした既往の知見<sup>4.2-45,46,47)</sup>から、主に接合金物を対象とした熱橋および漏気対策の原則について述べる。

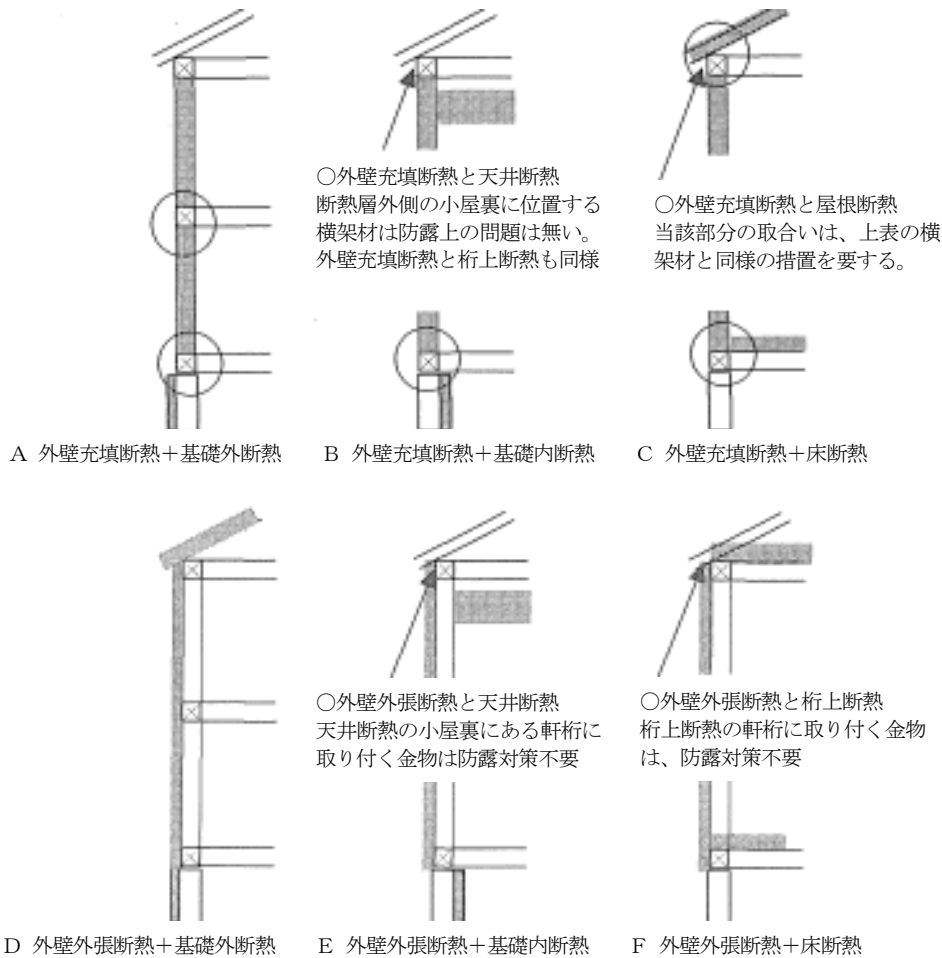
図 4.2.27 断熱工法の分類 (4.2-45)

外張断熱工法では躯体を外側から断熱材で覆うため、充填断熱工法に比べ金物の温度低下を避けられる仕様は増える。例えば、横架材を貫通する金物は断熱層の内側に位置するため熱橋対策は不要となる。しかし、土台を貫通する金物では、基礎コンクリートが断熱層の外側となる床断熱および基礎内側断熱の仕様で、室内側の金物露出部分が高湿な室内空気に晒されるため、防露対策が必要となる。

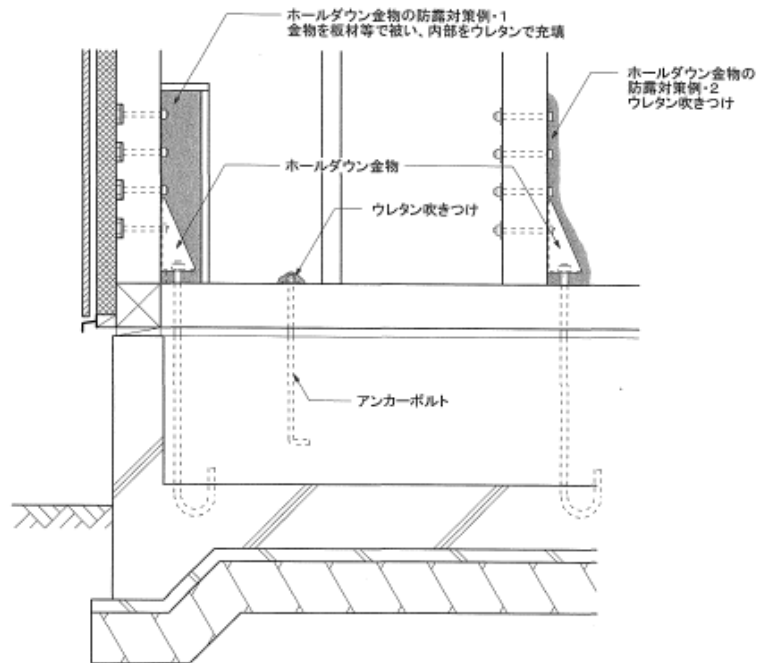
### ●アンカーボルト、ホールダウン金物の防露対策例

接合金物まわりの防露対策は、現場発泡ウレタンなど透湿性が低く複雑な形状に密着できる断熱材で、図 4.2.29 のように低温となる部分を覆うことが一般的である。このとき、金物と吹付け断熱材の間に空隙が生じると、結露量が増大するため壁内露出部分の隙間が生じないように施工する必要がある。

図 4.2.29 接合金物の熱橋対策<sup>4.2-45)</sup> (左：土台まわり、右：横架材まわり)

充填断熱工法では、かね折り金物、羽子板ボルトは、横架材を貫通した部分が低温となり、高湿な室内空気に晒されるため防露対策が必要となる。基礎コンクリートに緊結されているホールダウン金物、アンカーボルト等は、基礎コンクリートに緊結されるため低温となるが、内装材のラインで防湿と漏気防止が確保されていれば問題はない。しかし、断熱材に付属したフィルムなどの防湿層があっても、旧省エネ基準・平成 4 年基準のように防湿層端部の施工精度が低く、漏気防止が確保されていない仕様では、室内からの漏気により結露発生リスクが高まるため、対策が必要となる。

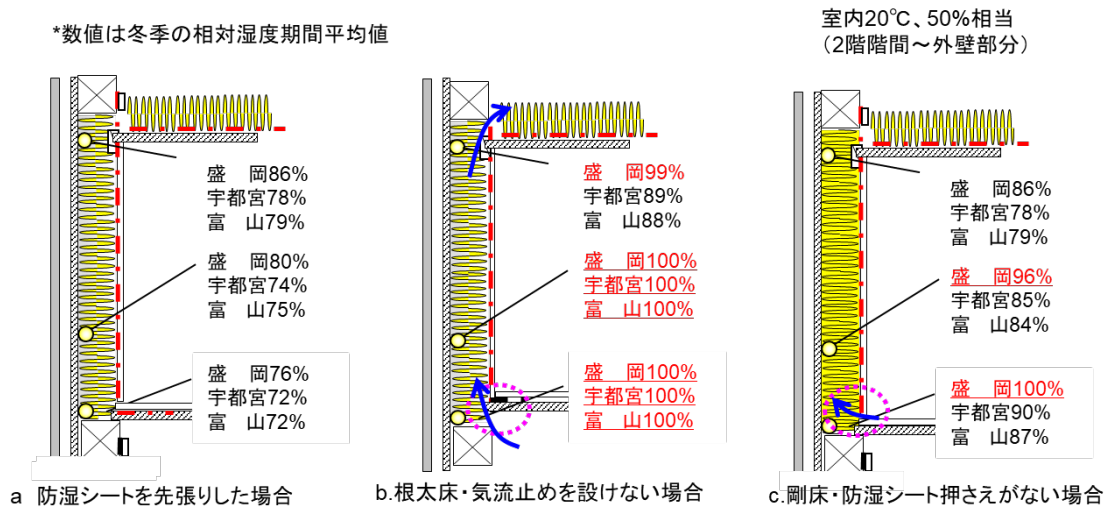
図 4.2.30 充填断熱工法の外壁・床取合の気密仕様による壁内湿度への影響 4.2-46)

一般に、暖房時は内外温度差に伴う浮力により建物上階において室内側が正圧となり、高湿な空調空気が内装材取合の隙間から漏出し、内部結露を発生させるリスクがある。図 4.2.30 は繊維系断熱材を用いた充填断熱工法の外壁・床取合の気密仕様による壁内湿度への影響を示したものである。本来、気密が確保され漏気が生じなければ断熱層内の相対湿度はおおよそ 90%RH 以下に抑えられるが（仕様 a）、特に寒冷地では僅かな隙間でも大幅な湿度上昇を引き起こすことがわかる（仕様 b、c）。表 4.2.7 においても、非気密の仕様では金物の熱橋対策が必要となる箇所の増えることを示唆しており、金物だけでなく構造用合板など木部での内部結露を避けるため、外壁と床・天井の取合は図 4.2.31 のような漏気防止を確保できる納まりとすることが不可欠である。

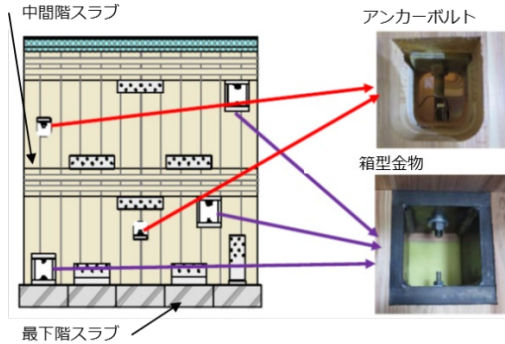
図 4.2.32 CLT パネル工法の接合金物 4.2-47)

CLT パネル工法では、外張断熱と同様のパネルの外側に断熱層を設けるケースが多いが、大型の接合金物（図 4.2.32）で緊結されるうえ、パネル間の目地（写真 4.2.3）からの漏気が生じやすく、これらの熱橋・漏気対策が不可欠である。

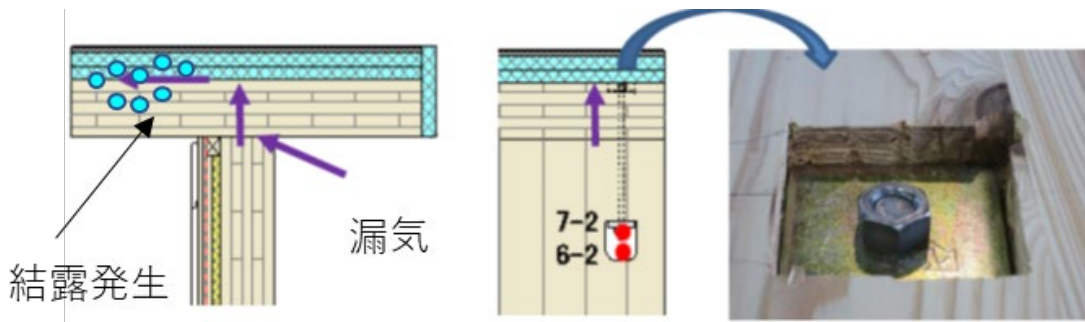
図 4.2.33 屋根スラブ取合からボルト穴を経由した漏気による結露 4.2-47)

CLT はパネルの製造・運搬の制約から数メートル幅毎に目地が生じるうえ、床スラブが壁パネルを貫通するため、これらの取合いの漏気防止措置が不可欠である。また、図 4.2.33 のように床や屋根スラブと壁パネルとの取合から緊結ボルトの穴を経由し、低温となる領域での結露発生リスクが、これまでの実験結果から示唆されている。

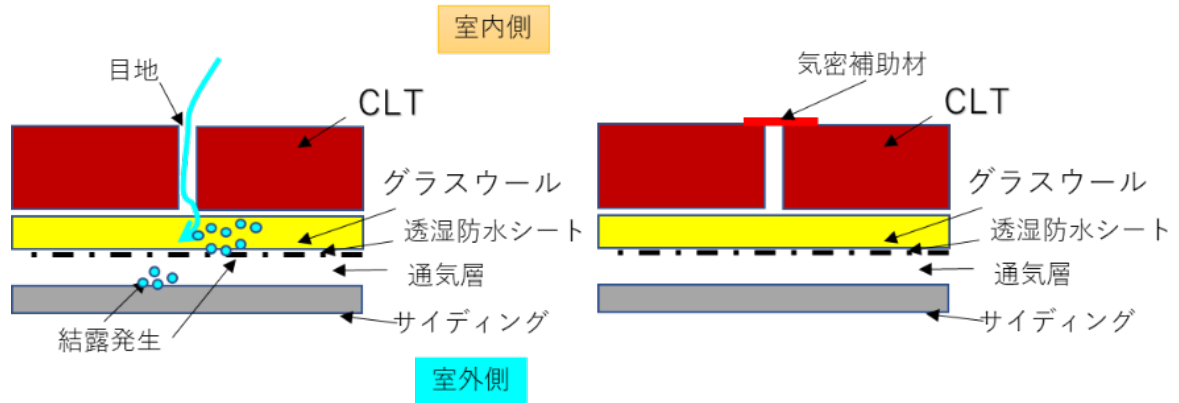
図 4.2.34 CLT パネル間目地からの漏気による結露（左）及び処理方法（右）

目地部については、図 4.2.34（右）に示すように CLT 室内側もしくは外気側に乾燥木材やシール処理といった気密補助材により漏気防止措置を、パネル取合、ボルト貫通孔等は写真 4.2.4 のようにボードや発泡ウレタン等により隙間を塞ぐ。なお、漏気防止にテープ類を使用する場合は、長期的な性能を担保するためテープ単体でなく木材やボードなどで面的に抑えることが推奨される。

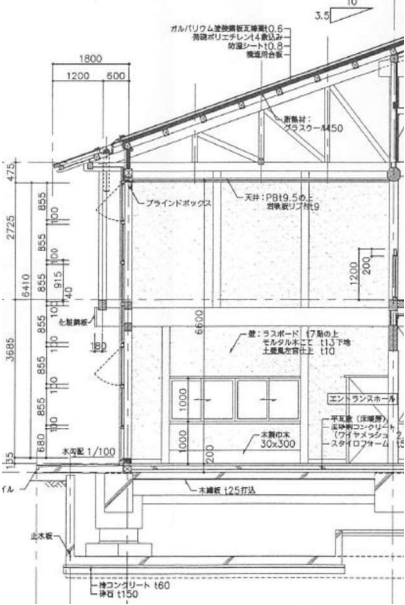
<p>建物高さ：13.0m 軒高さ：7.2m 軒の出：1.8m 階高さ：3.8m</p>				
仕様	<p>矩計図</p>

部位	層構成材	厚さ等	更新周期	
	屋根	1 ガルバリウム塗装鋼板瓦葺葺	0.6		
		2 発泡ポリエチレン敷込み	4		
		3 防湿シート	0.8		
		4 構造用合板	15		
	外壁	1 杉板(下見貼)	15		
		2 タテ付鋼線23×80	23		
		3 アスファルトルーフィング	-		
		4 パラ板	12		
バルコニー	床				
	壁				
軒天井					
外壁材の選定理由 町有林(中央材)を伐採から加工まで材料指定して使用

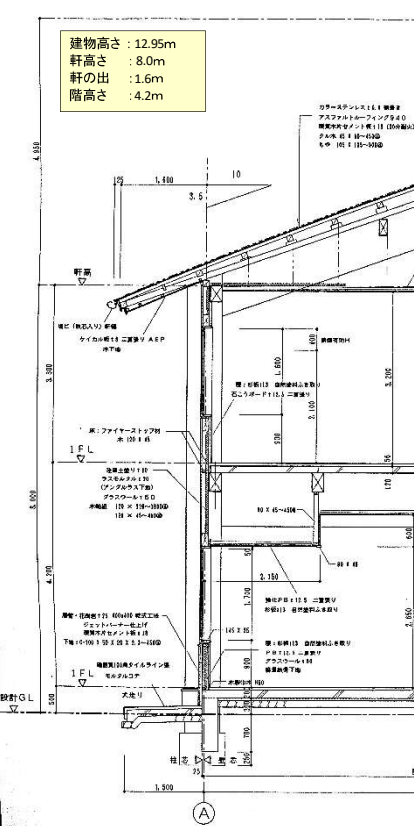
矩計図

建物高さ : 12.95m  
軒高さ : 8.0m  
軒の出 : 1.6m  
階高さ : 4.2m

部位	層構成材	厚さ等	更新周期
屋根	1 カラーステンレス横葺	0.4	
	2 アスファルトルーフィング940	-	
	3 硬質木片セメント板(30分耐火)	18	
	4 垂木45×60	45	
	5 母屋105×105	105	
外壁	1 珪藻土塗り目地切	10	
	2 ラスモルタル(アングラス下地)	20	
	3 グラスウール	50	
	4 木軸組120×120	120	
バルコニー	床		
	壁		
軒天井	1 ケイカル板二重張りAEP	18	
	2 木下地

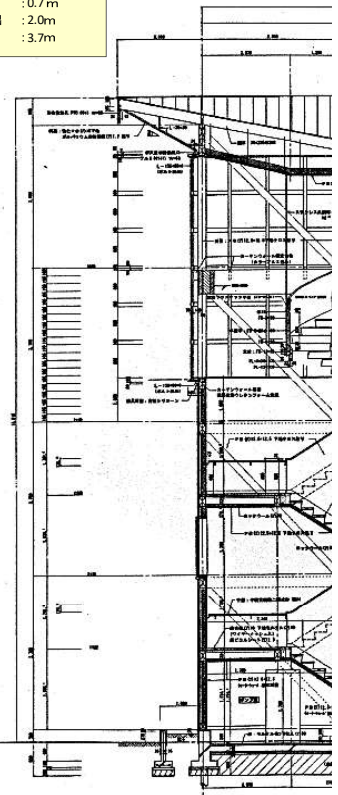
矩 計 図

建物高さ : 15.515m  
 軒高さ : 0.7m  
 軒の出 : 2.0m  
 階高さ : 3.7m

仕 様	部位	層構成材		更新周期
		厚さ等		
屋根	1	ガルバリウム鋼板	0.4	
	2	アスファルトルーフィング	22kg	
	3	屋根合板	15	
外壁	1	セメント中空押出成形板	26	
	2	構造用パネル	11.1	
	3	防湿防風シート	-	
	1	アルミカーテンウォール		
バルコニー	床			
軒天井				
外壁材の選定理由

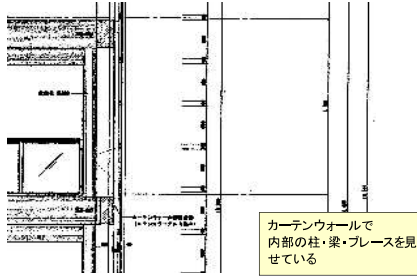
外壁開口部

カーテンウォールで内部の柱・梁・ブレースを見させている

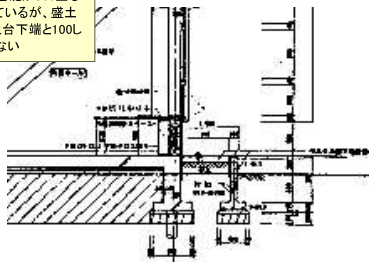
外壁基礎

GLから基礎が300立ち上がっているが、盛土により土台下端と100しか差がない

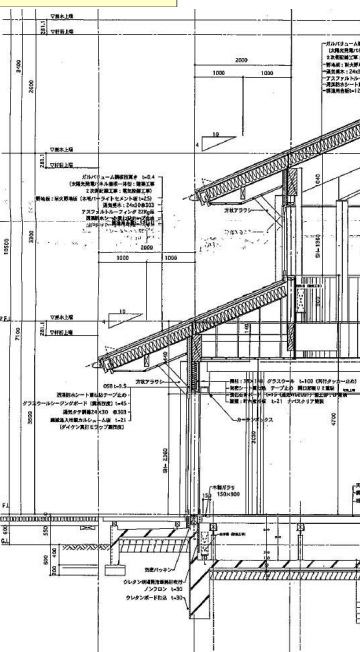
**矩計図**

建物高さ : 11.33m  
軒高さ : 7.1m  
軒の出 : 2.0m  
階高さ : 3.8m(1階)

仕様	部位	層構成材		更新周期
		厚さ等		
屋根	1	ガルバリウム鋼板(段差き)	0.4	
	2	木毛パーライトセメント板	25	
	3	通気垂木	24	
	4	アスファルトルーフィング	22kg	
	5	透湿防水シート重ね貼テープ止	-	
	6	構造用合板	12	
外壁	1	繊維進入イキ酸カルシウム	12	
	2	通気縦鋼線24×30	24	
	3	グラスウールシーリングボード	45	
	4	透湿防水シート重ね貼テープ止	-	
	5	OSB(構造用パネル)	9.5	
バルコニー	床			
	壁			
	軒天井

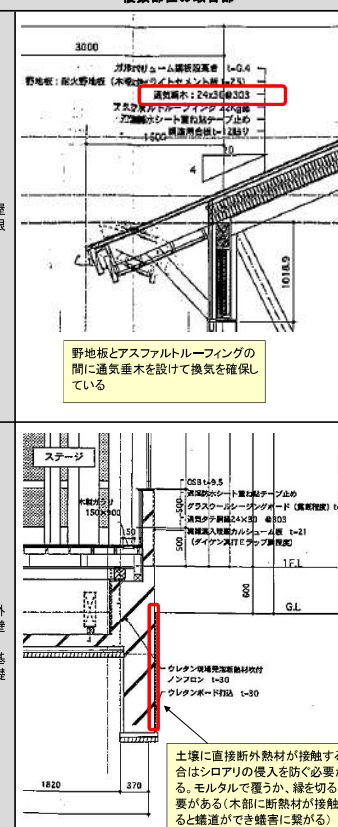
**複数部位の取合部**

野地板とアスファルトルーフィングの間に通気垂木を設けて換気を確保している

グラスウールシーリングボードと珪酸カルシウム板の間に通気縦鋼線を設けて通気を確保している

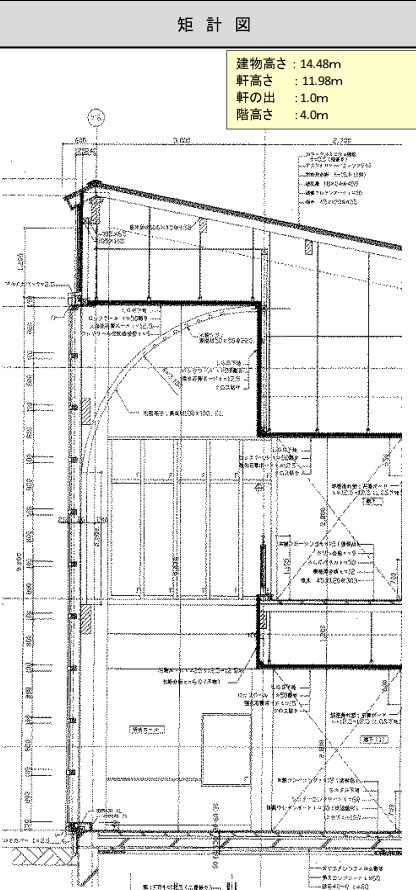
矩計図

建物高さ : 14.48m  
軒高さ : 11.98m  
軒の出 : 1.0m  
階高さ : 4.0m

部位	層構成材	厚さ等	更新周期
屋根	1 カラーアルミニウム鋼板段基	0.5	
	2 アスファルトルーフィング940	—	
	3 型枠用合板(1類)	15	
	4 通気層	18	
	5 硬質ウレタンボード	50	
	6 垂木	150	
外壁	1 繊維混入ハーフライトセメント板	12	
	2 硬質ウレタンボード	30	
	3 通気層	18	
	4 スギ板張り	24	
バルコニー	1 前縁タテ65×100×ヨコ45×24	—	
	2 ファイヤーストップ材ヨコ	36	
床	1 すのこヒバ	40	
	2 木材保護塗料		
壁	1 木製手摺 ヒバ100×100		
	2 木材保護塗料		
軒天井

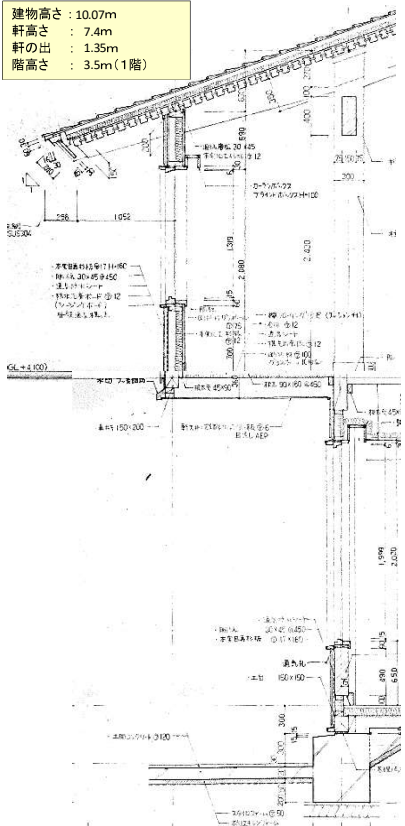
<p>矩計図</p> <p>建物高さ：10.07m 軒高さ：7.4m 軒の出：1.35m 階高さ：3.5m(1階)</p>

仕様	屋根	部位	層構成材	厚さ等	更新周期
		1	段葺成型鋼板(亜鉛合金鍍金板)	0.6	
		2	アスファルトルーフィング	22kg	
		3	野地板	15	
		4	垂木	90	
		5	グラスウール(10kg/m <sup>3</sup> )	50	
		6	構造用合板	15	
	7	野地角	85		
	外壁	1	本実目通し杉板	17	
		2	胴縁	30	
3		通気防水シート	-		
4		防水石膏シーリングボード	-		
バルコニー	床				
	壁				
	軒天井				
外壁材の選定理由 国産材の需要拡大に向けたPRのため。

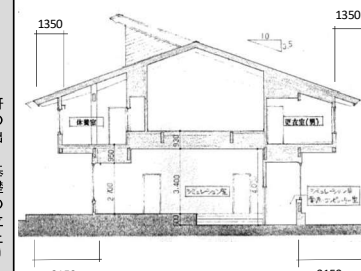
<p>軒の出・基礎の立上り</p>

<p>2階部分を張り出すことにより、軒の出が確保され、1階の外壁への雨かかりと、基礎高を抑制することができる(妻側の底の出は1500mm)</p>

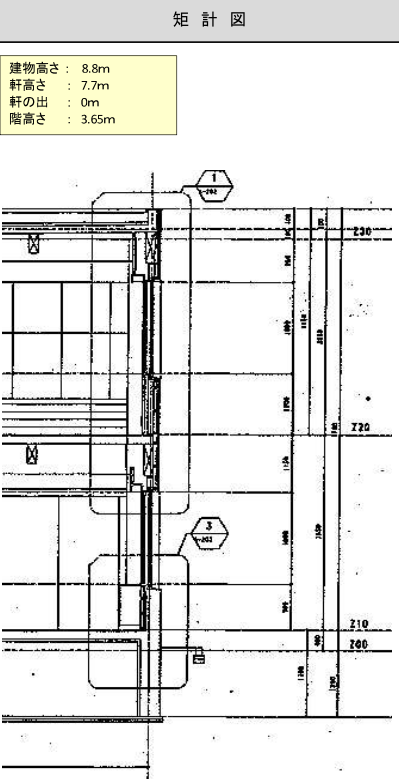
<p>矩計図</p> <p>建物高さ：8.8m 軒高さ：7.7m 軒の出：0m 階高さ：3.65m</p>

仕様	部位	層構成材	厚さ等	更新周期
屋根		1	アスファルト防水(D1-1) 砂付ルーフィング	-	
		2	通気絶縁用改良アスファルトルーフィング	-	
		3	耐熱硬質ポリウレタンフォーム断熱材	50	
		4	アスファルト防湿層	-	
		5	コンクリート金ゴテ押え	-	
外壁		1	熱可塑性木質複合材羽目板	20	
		2	ステンレス製止金物	-	
		3	鋼線45×45	45	
		4	防湿防水シート	-	
	5	木下地	-		
バルコニー	床				
	壁				
軒天井					
外壁材の選定理由

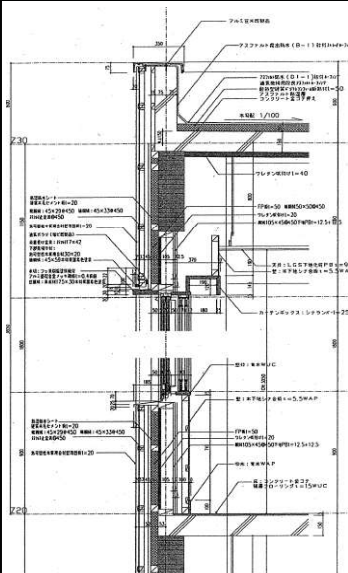
<p>スラブはRC 熱可塑性木質複合材は 雨水を吸うとやわらかくなる 可能性がある材料</p>

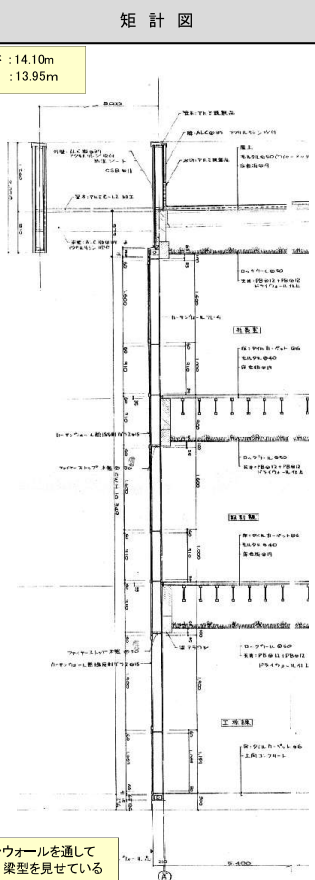
矩計図

建物高さ : 14.10m  
軒高さ : 13.95m

カーテンウォールを通して木の柱・梁型を見せている

部位	層構成材	厚さ等	更新周期
屋根	1 シート防水		
	2 モルタル(ワイヤーメッシュ)	50	
	3 床合板	19	
外壁	1 アクリルリシン吹付け		
	2 ALC板	37	
	3 防湿シート	-	
	4 OSB(構造用パネル)	11	
	<カーテンウォール>		
	1 熱戦反射ガラス		
バルコニー	床		
	壁		
軒天井

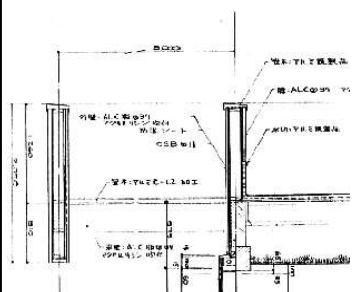
片持梁で外壁を支える  
梁の笠木 アルミプレート t=1.2  
梁壁 ALC版 t=37  
アクリルリシン吹付

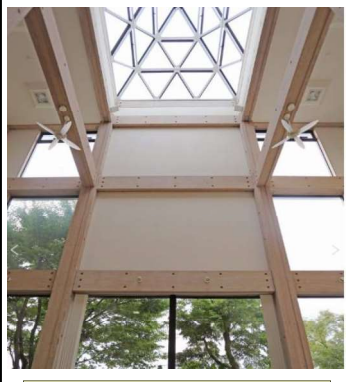
屋根

トップライトをバラベツ分 立ち上げて設置

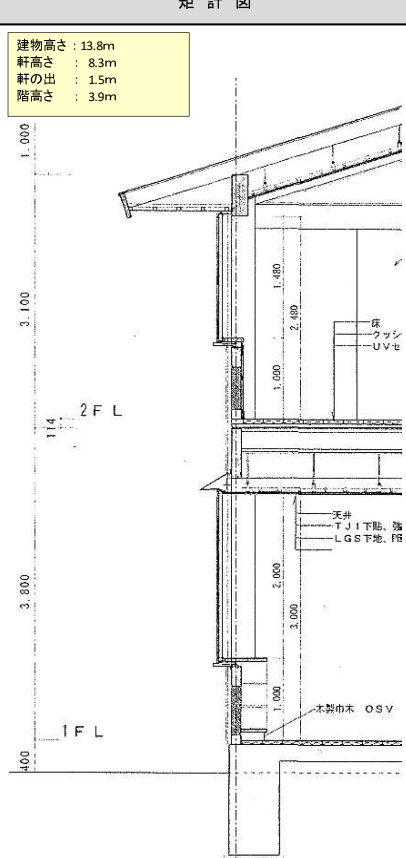
矩計図

建物高さ : 13.8m  
 軒高さ : 8.3m  
 軒の出 : 1.5m  
 階高さ : 3.9m

部位	層構成材	厚さ等	更新周期
屋根	1 カラーステンレス	0.45	
	2 アスファルトルーフィング	22kg	
	3 構造用合板	12	
	4 垂木38×140	-	
外壁	1 珪藻土入りセメント	-	
	2 デラクリートセメントボード	12.5	
	3 胴縁	-	
	4 透湿防水シート	-	
	5 構造用合板	9	
バルコニー	1 FRP防水	-	
	2 不燃パネル	12	
	3 構造用合板	12	
軒天井	1 珪酸カルシウム板EP塗	11	20
	2 LGS下地

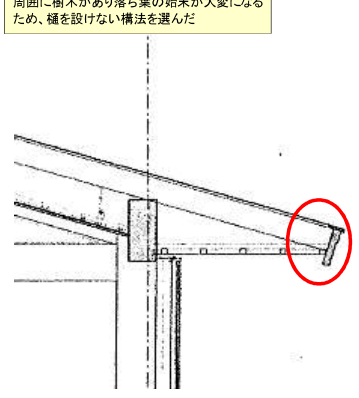
周囲に樹木があり落ち葉の始末が大変になるため、種を設けない構法を選んだ

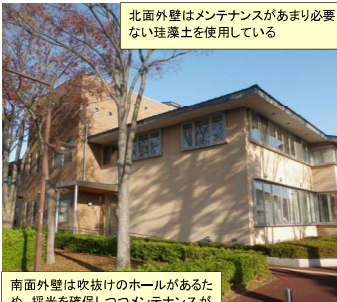
外壁

北面外壁はメンテナンスがあまり必要ない珪藻土を使用している

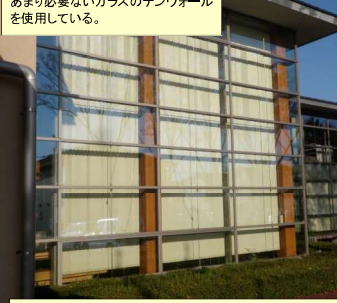
南面外壁は吹抜けのホールがあるため、採光を確保しつつメンテナンスがあまり必要ないガラスのテンウォールを使用している。

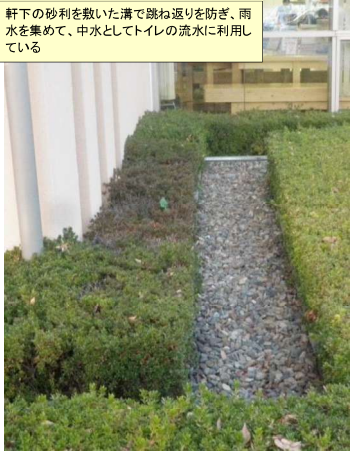
外構(軒樋を設けない構法)

軒下の砂利を敷いた溝で跳ね返りを防ぎ、雨水を集めて、中水としてトイレの流水に利用している

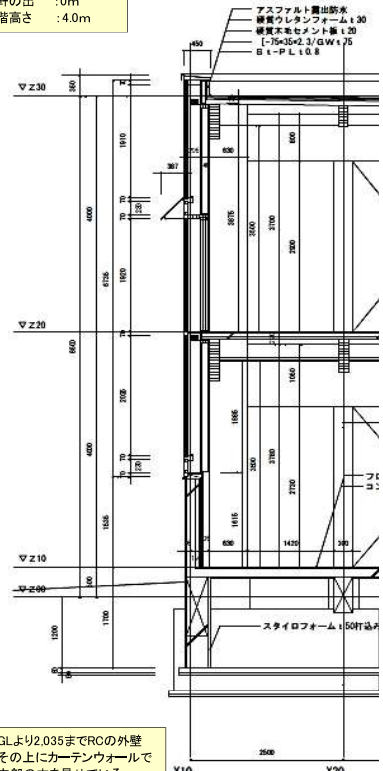
矩 計 図

建物高さ : 8.85m  
 軒高さ : 8.50m  
 軒の出 : 0m  
 階高さ : 4.0m

アスファルト露出防水  
 硬質ウレタンフォーム t:30  
 硬質木モセメント板 t:20  
 [-75:30x2/3/GW+1.75  
 B t-PL t:0.8

部位	屋根構成材	厚さ等	更新周期
屋根	1 アスファルト露出防水	-	
	2 硬質ウレタンフォーム	30	
	3 硬質木モセメント板	20	
外壁	1 ガルバサイディング	25	
	2 縦鋼線	18	
	3 横鋼線	18	
	4 タイベック	-	
	5 間柱	120	
	6 スタイロフォーム	50	
	7 ウレタン吹付け	30	
バルコニー	床		
	壁		
軒天井

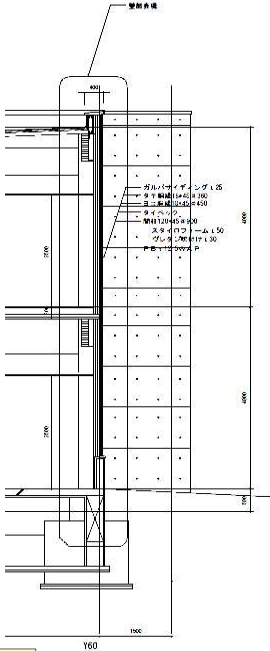
サイディング側外壁

1FLはGL+500

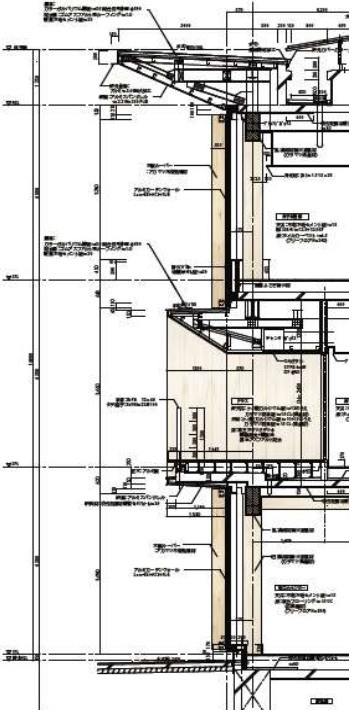
矩計図

建物高さ: 14.0m  
軒高さ: -  
軒の出: 3.0m  
階高さ: 4.3m

部位	層構成材	厚さ等	更新周期
屋根	1 シート防水(S-F2)		
	2 ALCパネル	75	
外壁	1 アルミカーテンウォールLow-eペアガラス		
	2 木製ルーバー(アカマツ)	80	
バルコニー	1 再生ウッドデッキ		
	2 鋼製根木+鋼製束		
壁	1 露出アスファルト防水		
	2 ケイ酸カルシウム板CL	10+10	
軒天井	1 ケイ酸カルシウム板CL	10+10	
	2 カラマツ羽目板	15

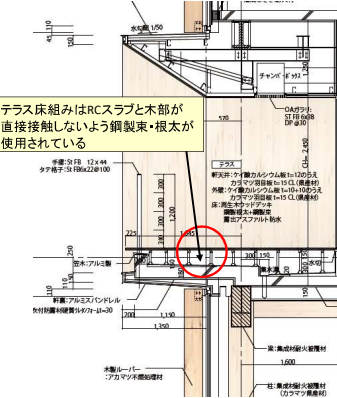
<p>軒先に通気用スリットを確保している</p>	
外壁	縦胴線による換気通路を確保(妻面・裏面)		
床下	(非木造のため通気・換気は設けていません)		
居室	(機械換気設備)		
木製ルーバー	<p>木製ルーバーはアカマツ不燃処理材W80×D300 下部は雨掛かりが予想される</p>

<p>テラス床組みはRCスラブと木部が直接接触しないよう鋼製束・根木が使用されている</p>	
テラス	<p>・テラス床は、コンクリートスラブに再生ウッドデッキ ・軒天井・壁はケイ酸カルシウム版にカラマツ羽目板 ・軒の出の形状より、テラスの軒天井・壁は雨掛かりがある</p>  	  <p>GLから約200の位置に木製ルーバーを設置 ルーバー木口から雨掛かり、跳返りによる腐食の恐れがある</p>

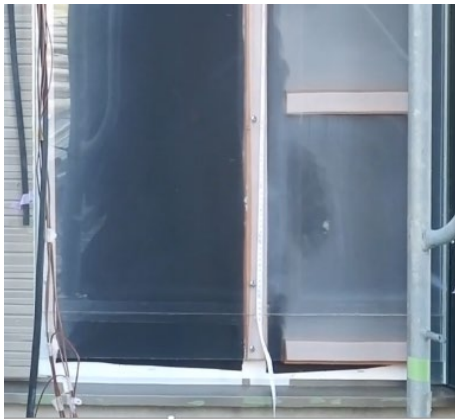
縦胴縁 横胴縁  
スモーク実験による通気の状態

⇒本報告、2.4 中層建築物を想定した外壁通気構法の仕様に関する実験

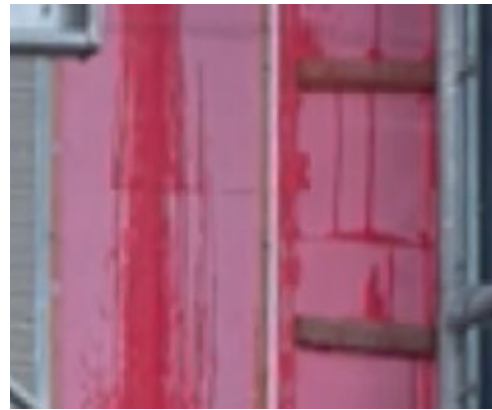
縦胴縁 横胴縁  
注水実験による浸入水の滞留状況

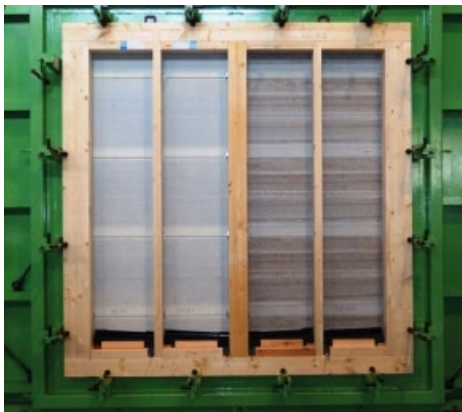
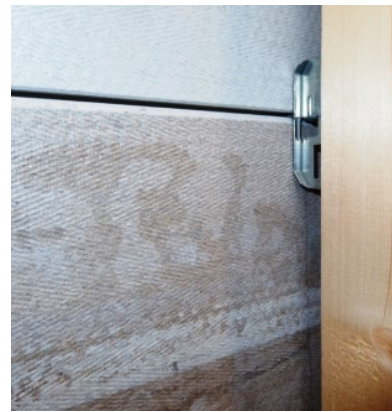
窯業系サイディング嵌合部の水密性試験

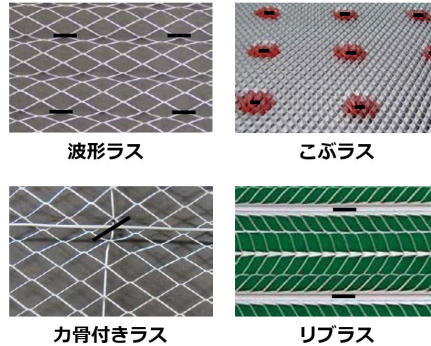
立体形状のラス

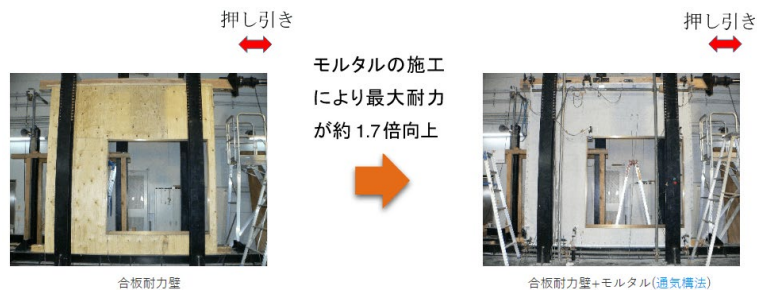
モルタル外壁による耐震性向上

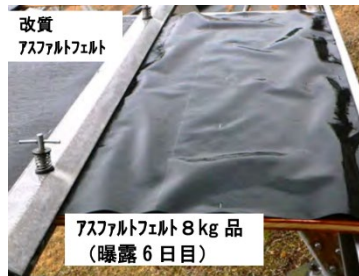
改質アスファルトフェルトと 8kg/巻品との比較

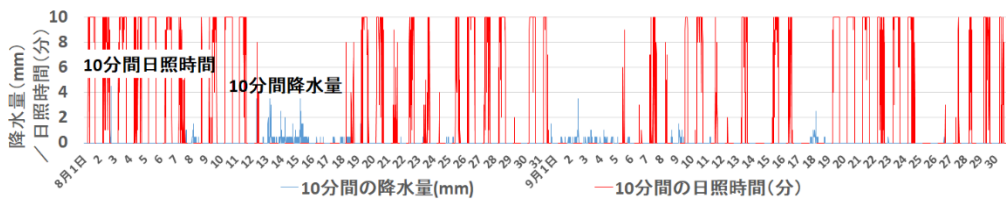
実験期間内の 10 分間降雨量および 10 分間日照時間

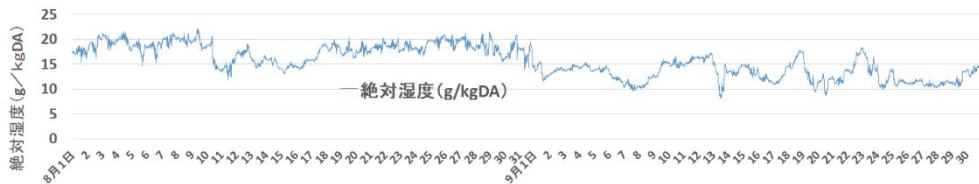
実験期間内における屋外の絶対湿度

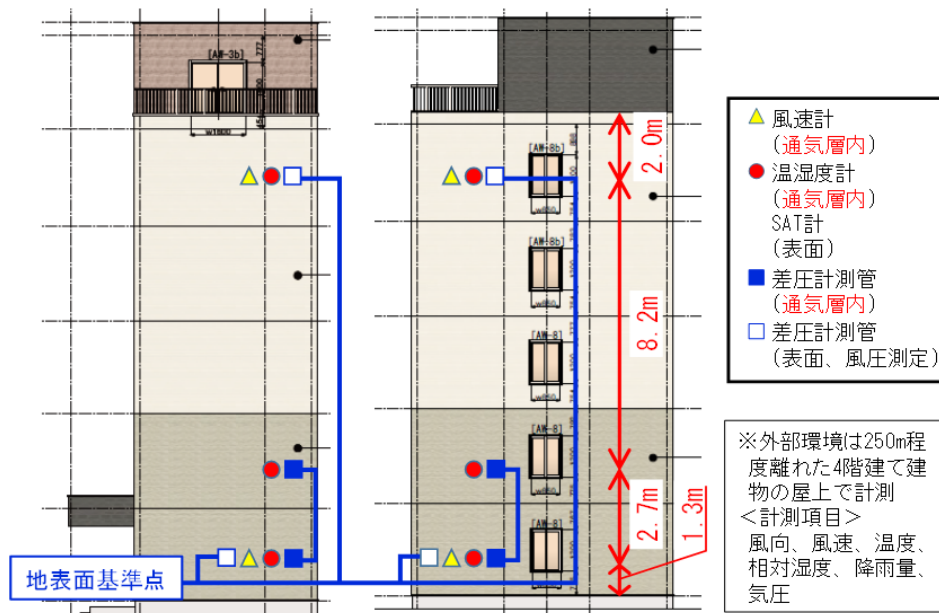
### 2.5 6階建て木造建築物による外壁通気層内部の風速および温湿度環境に関する実大暴露実験

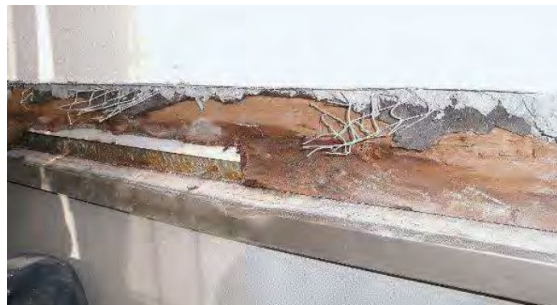
③土台水切りが防腐・防蟻処理された土台に接触し、腐食が生じないこと

防腐・防蟻処理材と接触して腐食した土台水切り

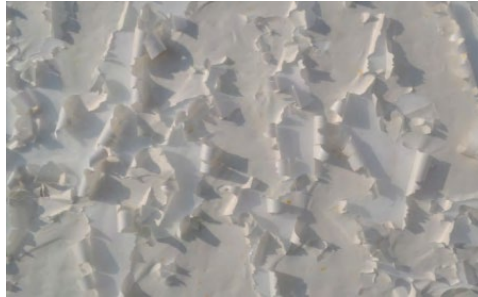
透湿防水シートの劣化状況

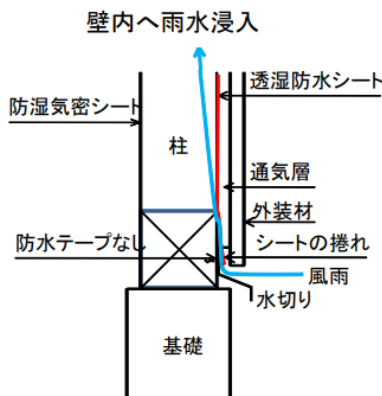
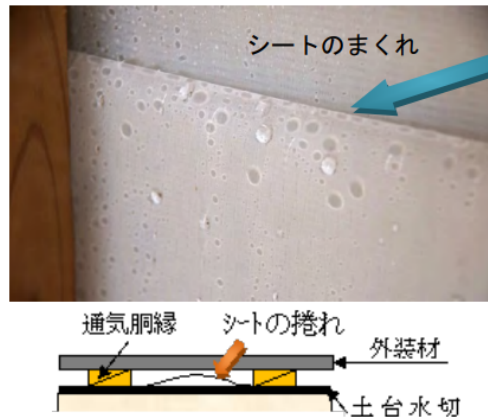
まくれたシートの重ねの隙間から水滴が流入。強風時に土台水切りから上へ水滴が吹き上げる。

透湿防水シートの捲れによる壁内への雨水浸入

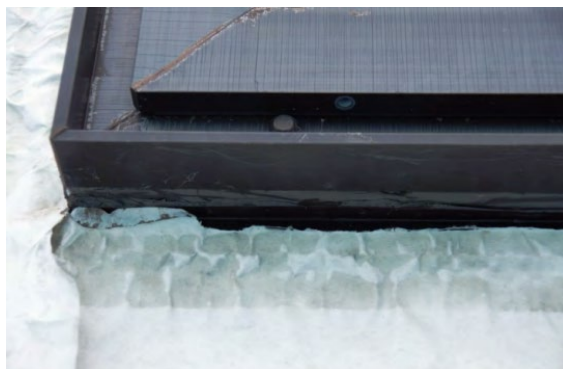
透湿防水シートと防水テープとの相性が悪く経年によりシワが生じた状況

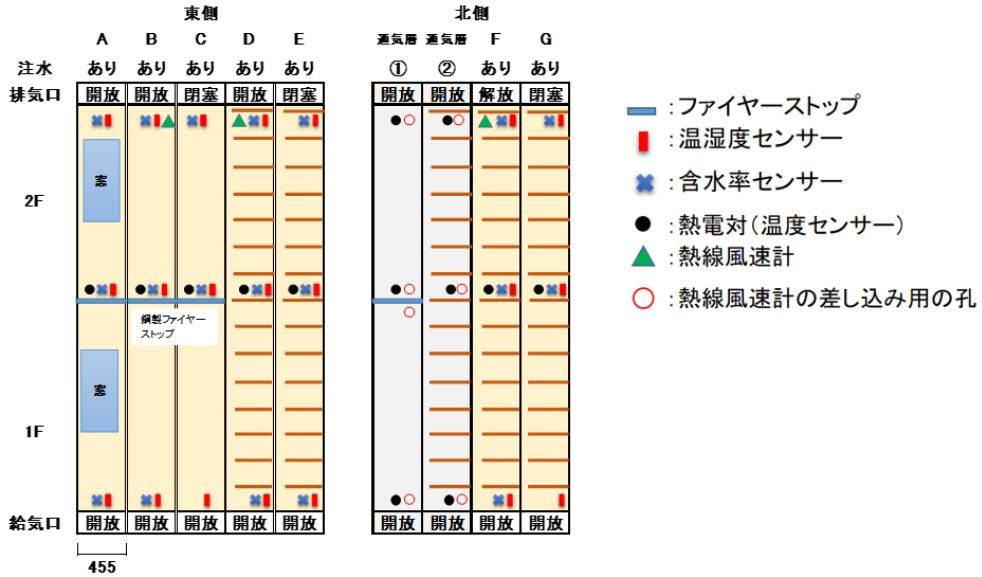
壁内に雨水が浸入や結露が発生した場合でも、壁内が乾燥しやすい材料で構成されていること  
(冬期、梅雨期、夏期)

実大木造実験棟の各種の仕様による壁内環境の把握

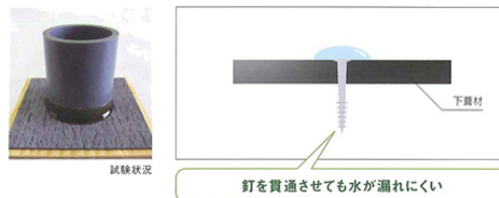
下葺き材に釘を貫通させて水圧をかけた場合、「ARK 04<sup>s</sup>」では、試験体10のうち8以上漏水しない性能を求めています。

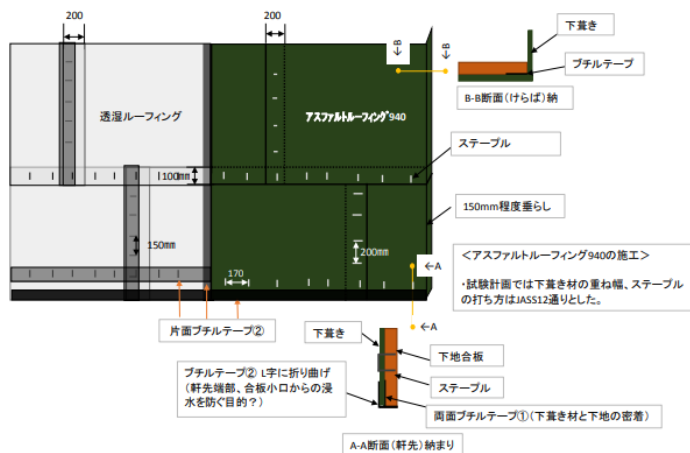
屋根下葺き材の雨水浸入リスクおよび野地合板の乾燥性状に関する実大曝露試験

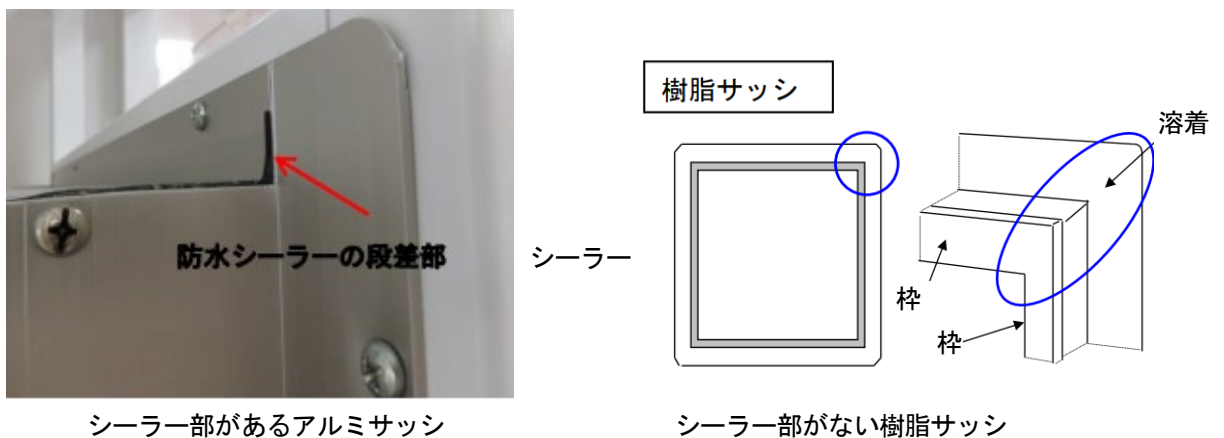
アルミサッシは、熱伝導率が樹脂サッシと比較して著しく高いので結露しやすく、縦枠と横枠の間にシーラーがあるため凹凸となり、水みちとなりやすいので、樹脂サッシの採用が望ましい。

2.1 節では、建築物が中層化した際に予想される高風圧の条件にも耐えうると想定される各種の開口部まわりの防水納まりに関する試験を行い、推奨仕様を示した。同試験では、外装材およびシーリングを施した場合、各開口部に対して均等に水および風圧が掛からず、また、何れの仕様も漏水しない状態になり得るため、外装材を設置しない状態での動風圧撒水試験を実施した。撒水量は漏水を想定し、微孔型の撒水ホースを用いて調整するなどの工夫を施した。その結果、各種の防水納まりの相対的な性能評価を目的とする場合には、本試験方法により、各防水納まりによる水密性の等級と推奨仕様を明示することが可能となり、適切な試験方法であることが確認された。

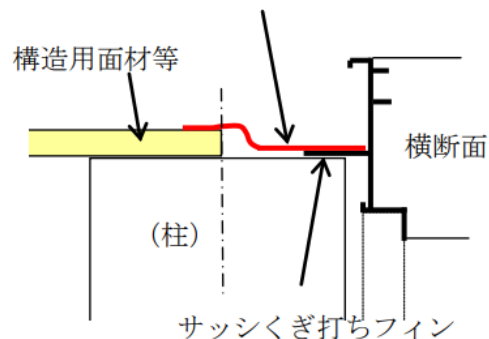
防水テープの貼り付け面に段差が生じないように、接着性の高い面合わせ材を用いていること

両面防水テープ

(テープ接着面に段差が生じる)

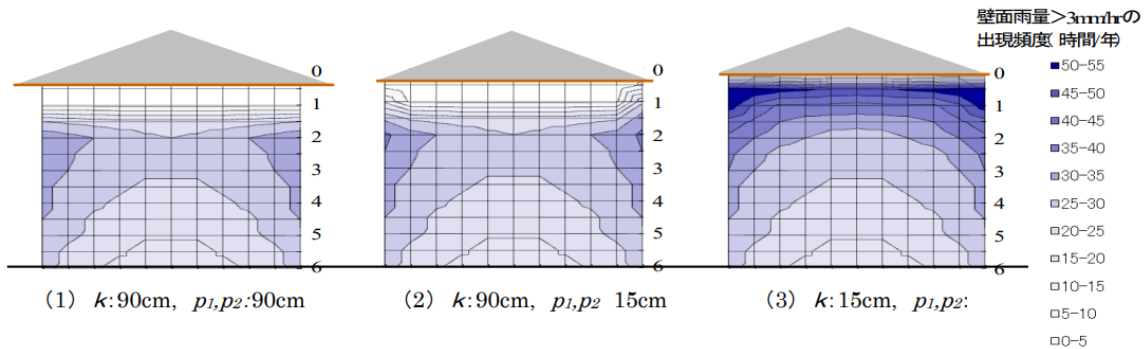
軒およびけらばの出の寸法による雨掛かり分布

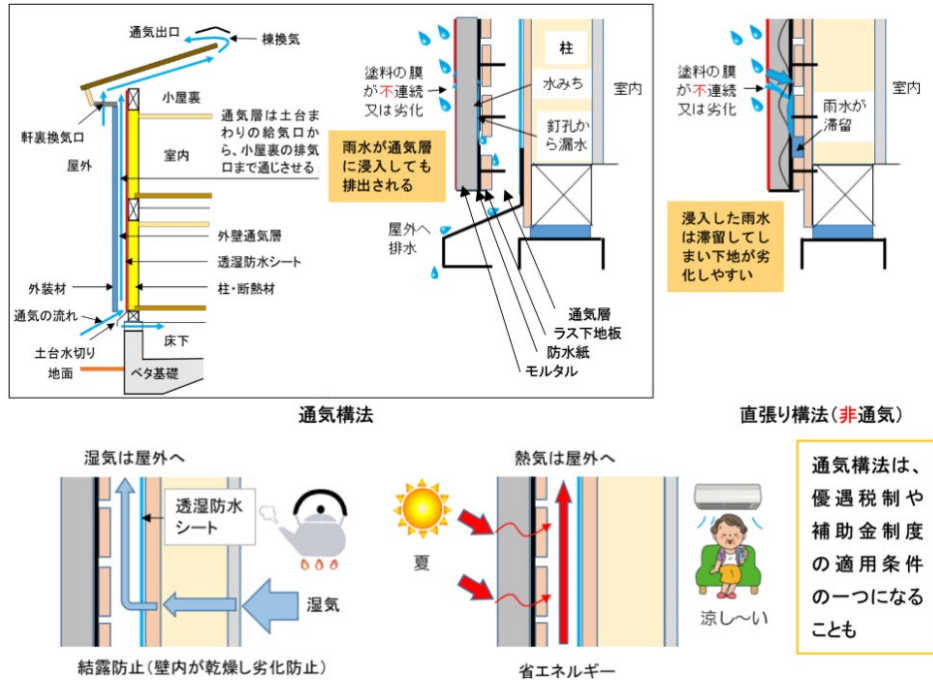
7) モルタル外壁の場合は、通気構法であり、耐アルカリネットまたはラスの補強によりひび割れの対策が施されていること

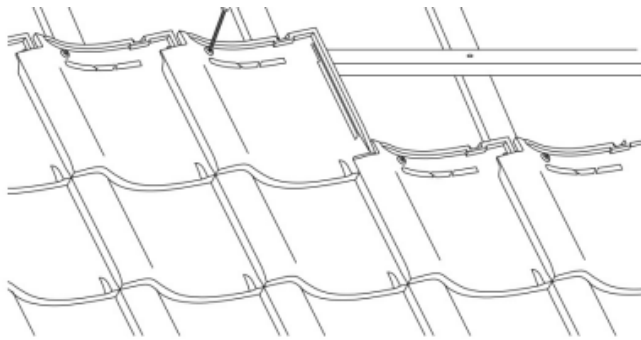
瓦屋根の通気下地屋根構法

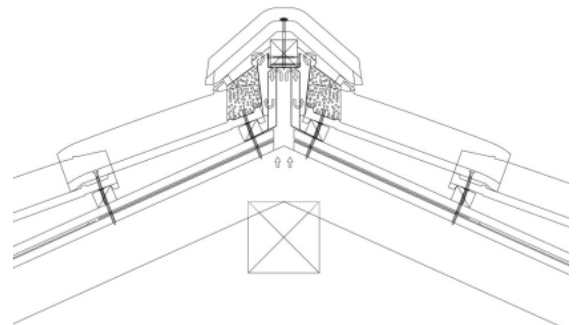
瓦屋根の換気棟
