## D. 耐久性分野

2. 水分による建物外皮等の劣化に関する技術資料

本試験は、中層木造建築物の開口部まわりからの防水性を確保するため、戸建て住宅に使用されている一般的な防水納まりよりも防水性が高いと思われる防水納まりの仕様を含めて試験体とし、動風圧撒水試験にて、防水性を確認するものである。なお、外壁に外装材およびシーリングを施した場合は、劣化および欠陥部分がないため、通気層内への雨水浸入が無くなり、各防水納まりの防水性能を相対的に比較し検証することが困難となる。従って、今回は外装を省略して、直接、透湿防水シートへ動風圧および撒水する方法を採用した。

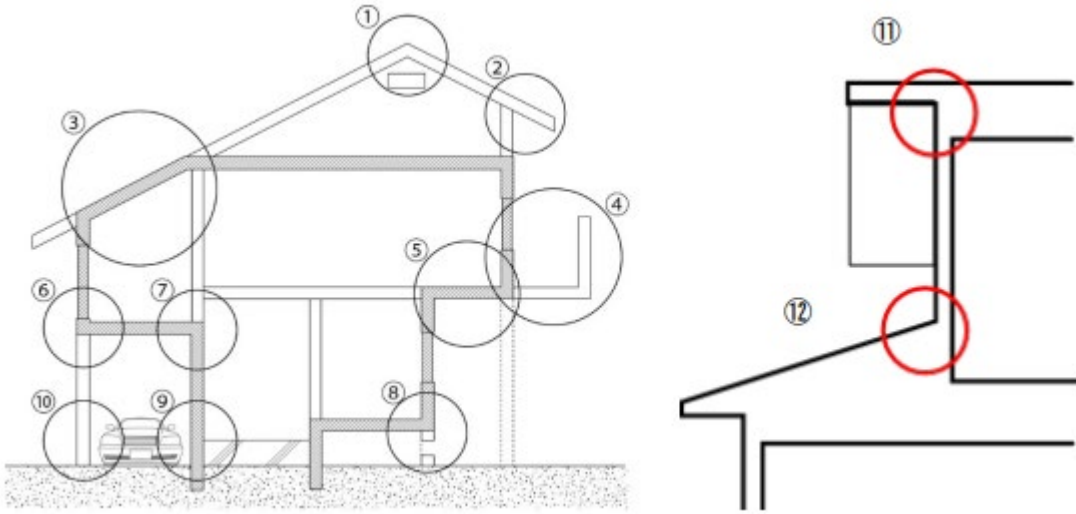
換気・通気の納まりを検討すべき主要な部位

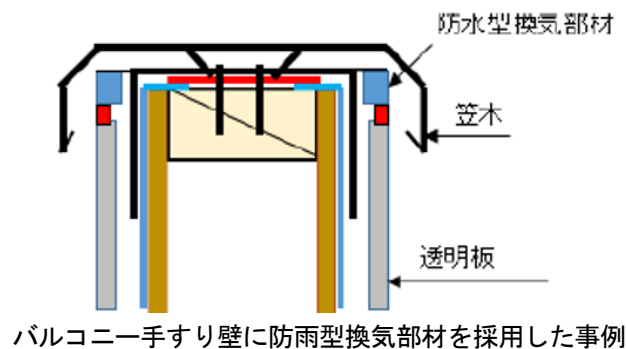
5) 通気層には防雨型換気部材が設置されていること

バルコニー手すり壁に防雨型換気部材を採用した事例

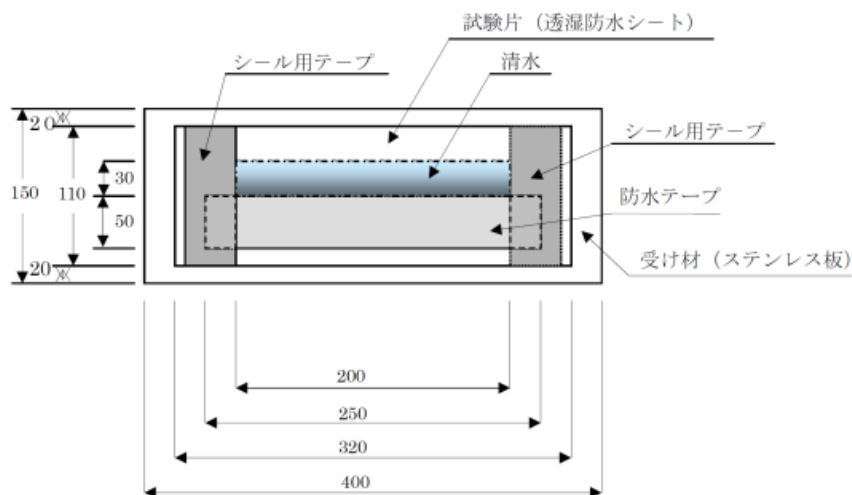
単位：mm

密着安定性試験の提案例（両面テープ）
