### 3. 新モビリティ等の導入による移動環境の安全性確保に係る考え方の整理

#### 3.1 実験・安全性検証

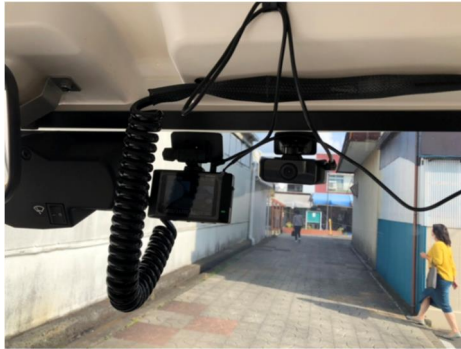
図 3.1.10 ドライブレコーダー設置状況

下図のように車両フロントガラス上部にドライブレコーダー機器の設置を行った。

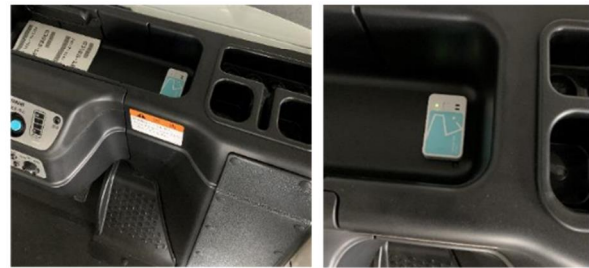
図 3.1.13 車両プローブ機器の仕様

実験車両の走行履歴や危険挙動の実態を把握するため、実験期間中車両に位置情報取得システムを搭載しデータ収集を行った。設置機器の概要を以下に示す。なお、取得可能な加速度の閾値については任意に設定できるが、本実験においては機器の最小感度である 64mG に設定し調査を行った。

メーカー名	京セラ株式会社
商品名	GPSマルチユニットSORACOM Edition(バッテリー内蔵タイプ)
UIM(SIM)サイズ	nanoサイズ(4FF)
サイズ	約83mm × 49mm × 13.8mm
質量	約63g
電池容量	1,500mAh
位置情報	GPS/GLONASS/みちびき
センサー	温度/湿度/加速度
外部接続	USB (マイクロUSB端子)
アンテナ	内蔵
GPS	内蔵

※加速度の閾値を64mGに設定

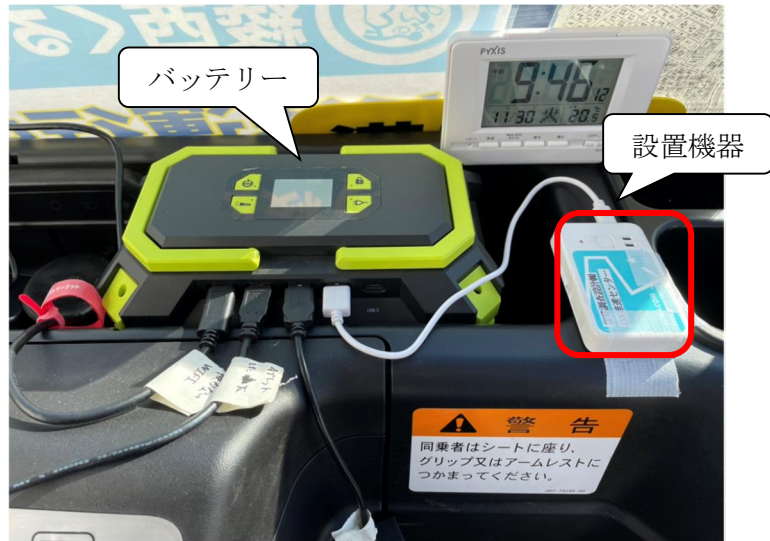
図 3.1.14 設置機器の概要

車両プローブ機器は車両前方フロントガラス下に設置した。車載ポータブルバッテリーに接続し給電を行った。

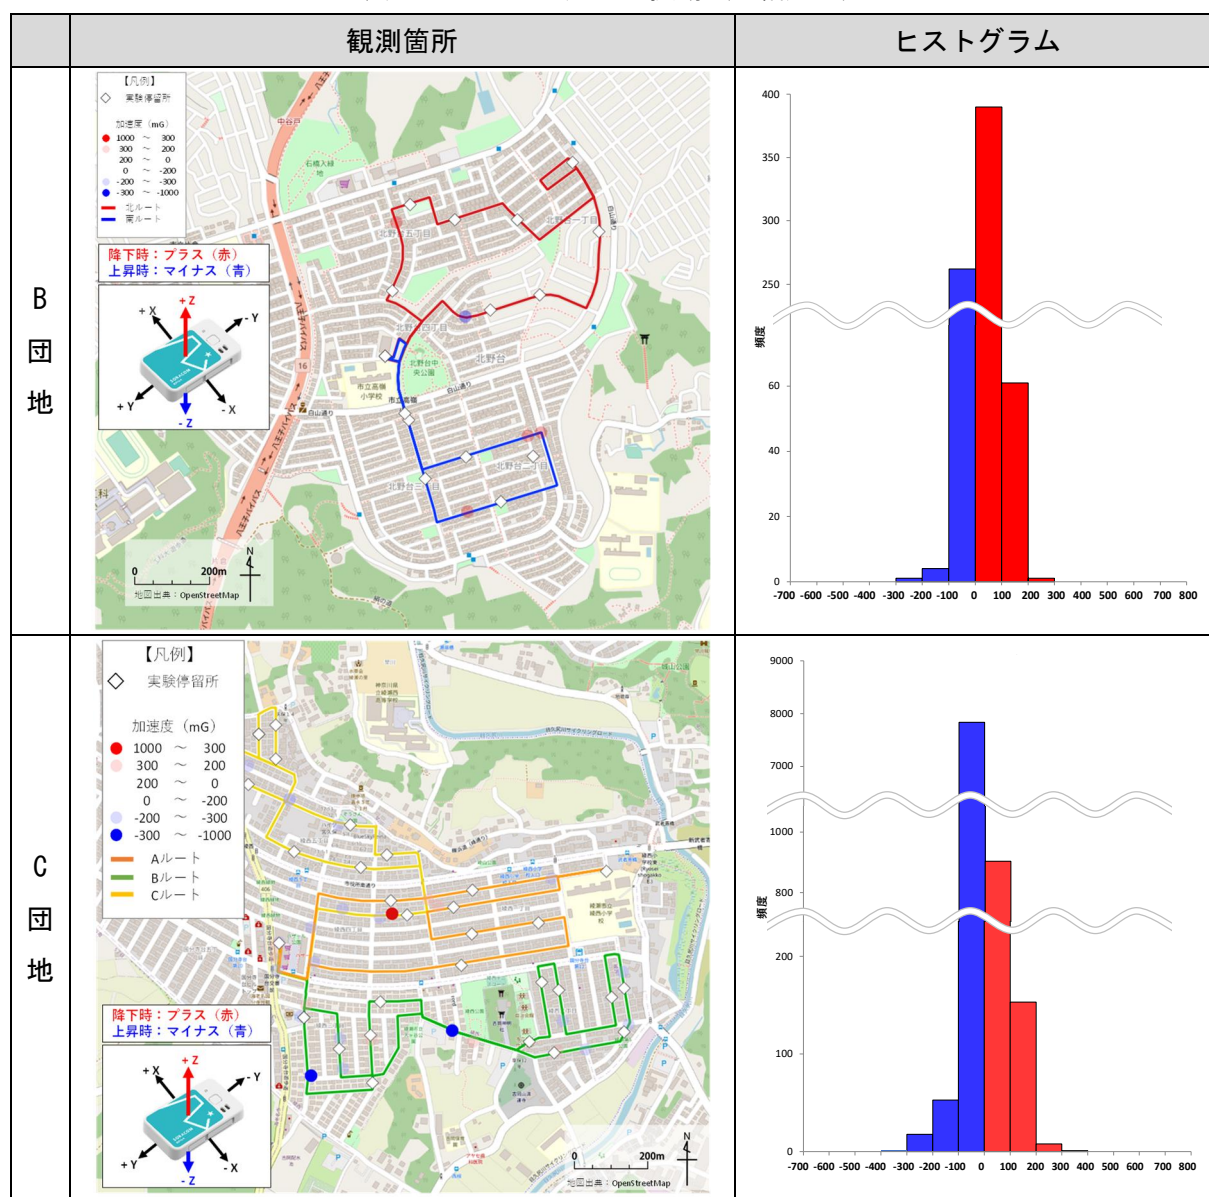
表 3.1.14 上下方向の振動 (Z 軸方向)

上下方向の振動 (Z 軸方向) に関しては、A 団地では比較的多く観測され、特に路面の荒れた箇所などで多く観測された。上下方向の加速度変化の要因としては、各地区においてマンホールによる影響が大きく、通過の際に加速度変動が発生しやすい。また、車線表示 (減速帯等) や路面環境による影響も見受けられ、路面の舗装の継ぎ目や陥没やひび割れによる影響が多く見受けられる。C 団地ではバザール停留所での段差による影響が多く見受けられ、A 団地では減速帯や、横断側溝部分を通過する際に加速度への影響が大きい。

前述の通り、A 団地の第 3 回実験時は平均速度が上昇していたことから、他と同様の道路構造物を通過したとしてもその衝撃が大きく発生していることが確認できる。

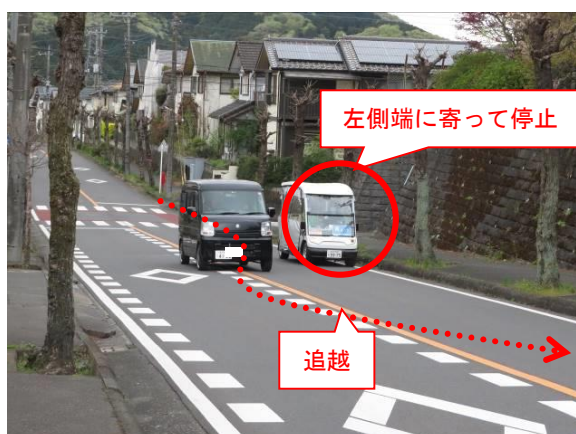
図 3.2.6 幹線道路での追越の様子

小型電動カートの導入に当たっては、「低速」という特徴を踏まえ、他の一般交通への影響に対して特に配慮が必要である。郊外住宅団地内の骨格を形成する道路など、一般車の走行速度が速い区間においては、一般車が小型電動カートの横を追い越す際に、利用者・運転者が危険を感じてしまうことがある。そのような道路での走行は極力避けることが望ましい。特に、通過交通の流入が多い道路や、大型車混入率が高い道路等については留意が必要である。しかしながら、ルート設定上どうしても交通量が多い区間を走行しなければならない場合については、警察・道路管理者等との事前の協議・調整を行い、可能な限り走行距離を短くするなどの工夫が考えられる。

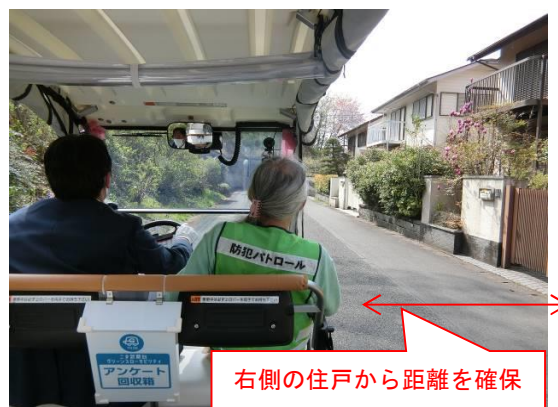
図 3.2.7 住戸からの入出庫車両との交錯を避けたコース設定

なお、居住区域内の生活道路等は小型電動カートの走行に比較的適しており、ルート設定の際には優先して選択することが望ましい。ただし、生活道路においても事故が多発している箇所や住戸からの入出庫車両との接触が懸念される区間等については避ける、もしくは住宅の玄関から離れた動線で通行することが望ましく、区間設定に当たっては机上検討を行った上で、警察や地域のことを熟知している地域関係者との協議・調整の下で設定することが重要である。

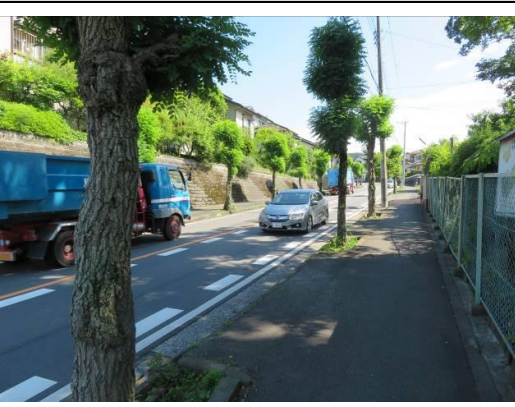
<p>居住地区内 (A 団地 4 丁目地内の住宅地、住民以外の交通は少ない)</p>	<p>アカシア通り (団地周縁部の 2 車線道路であり、大型車を中心とした通過交通が多い)</p>

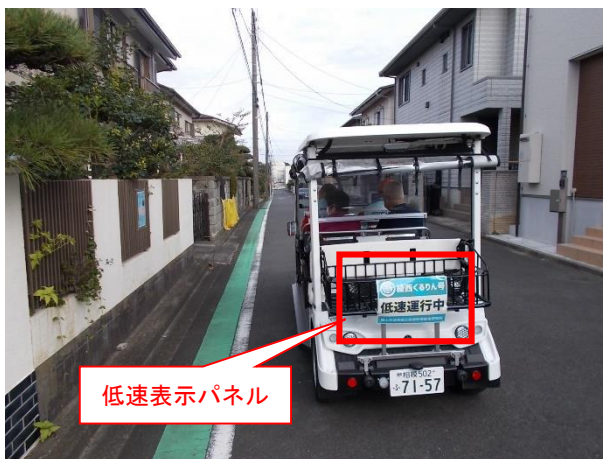
図 3.2.8 低速走行を示すパネルの設置

小型電動カートの運用に当たっては、特に安全上の観点から他の自動車等（特に後続車両）に対し低速走行車であることが確認できるパネルを設置することが重要である。また、運転者の安全運転意識向上や煽り運転の防止、万が一の事故に備え、ドライブレコーダーを設置することも有効である。加えて、事故等が発生した際に備え、どのような運営体制であっても任意保険には必ず加入する必要があるが、バス・タクシーとしての運用や自家用有償旅客運送では、法令等により加入しておかなければならない任意保険の内容が定められている点にも留意が必要である。

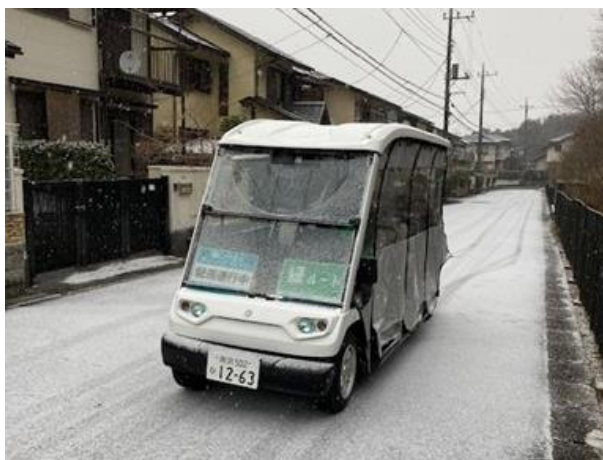
図 3.2.10 冬季の運行  
(エンクロージャー活用)

また、冬季の運行においては、小型電動カートの運転において低温により足がかじかむ等の問題も発生した。アクセル・ブレーキ操作の支障にならないよう、エンクロージャーの設置、運転手等への防寒具の手配、ヒーターの導入等の対策が必要になる。

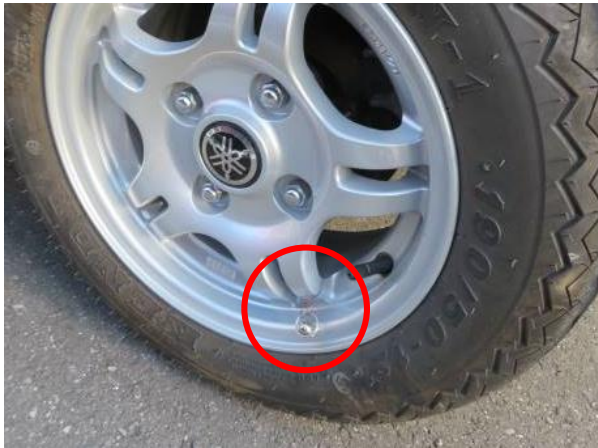
また、車両の静音性については本実証実験においても評価する声が多く、閑静な地域での活用に適しており、車内外での会話についても円滑に行われたという意見があった。一方で、静音性に優れるが故に車両の接近に気づかず危険を感じたという意見も一部見受けられており、他地域において実施されている車両接近を知らせる仕組み（以下参照）の導入も必要に応じて検討すべきである。

（ホイールへの鈴の設置）

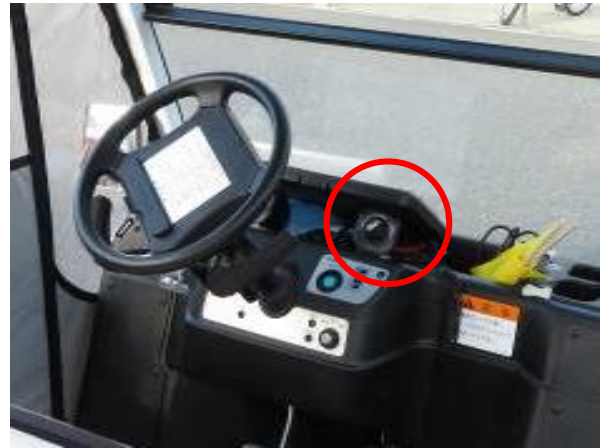
（車内へのスピーカーの設置）
