## 2. 常時監視の対象とすべき事象の抽出と変位量の設定

## (2) 常時監視の対象とすべき事象と変位量

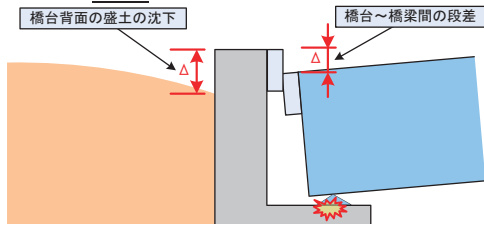
監視対象 監視箇所	監視対象
橋台背面部及び桁端部 桁端部	橋台背面部：橋台背面の盛土の沈下量 桁端部：橋台～橋梁間の段差

桁端部や掛違い部の段差等の変位は表-2.1.1 に示す通り、段差や横ずれ、開きが挙げられるためこれらを捉えることが目標となる。このとき、監視対象とすべき変位量も被災事例に基づけば 50 mm を超えているかどうかを捉えることが目標となる。

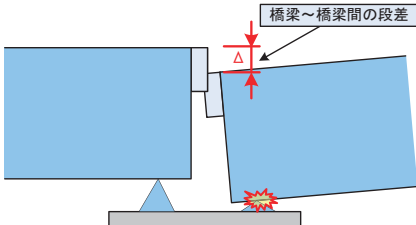
掛違い部	掛違い部：橋梁～橋梁間の段差

桁端部、 掛違い部	桁端部：橋台～橋梁間の横方向への変位量 掛違い部：橋梁～橋梁間の横方向へ横ずれ、開き
