国総研資料 第1182号

# 国土技術政策総合研究所資料

## セメント系外壁の塗り仕上げの長寿命化改修設計 に資する劣化調査のポイント

Key Points of Deterioration Survey for Designing Long-Life Renovation  
of Cementitious Exterior Wall Painted finishes

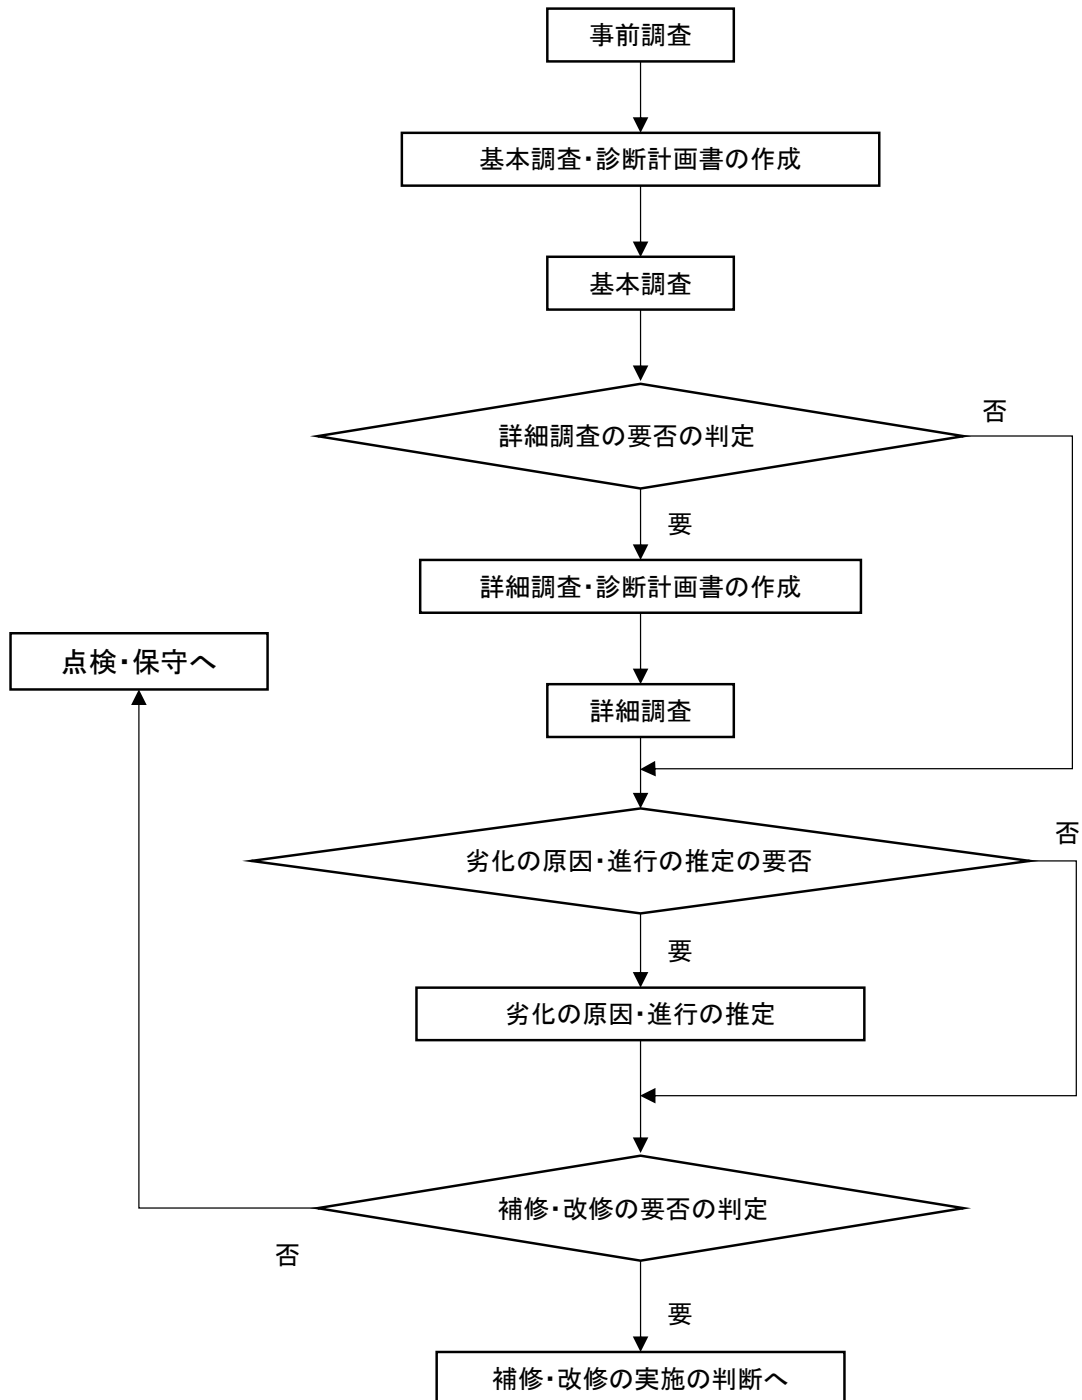
図 1.4.1 劣化の調査・診断の基本的な流れの例

((一社) 日本建築学会 建築保全標準・同解説 JAMS3-RC の「調査・診断の基本的な流れ」を参考に作成)

仕上塗材の劣化調査・診断の基本的な流れを、図 1.4.1 に示す。なお、同図で用いている、事前調査、基本調査、詳細調査等の用語は、劣化調査に関わる既往の文献・資料において、調査の名称は多様である。このため既往の文献等の用語との関係は、表 1.4.2 に示すとおりとする。また、調査に関連する既往の文献等は巻末の参考文献に示すので適宜参考にされたい。

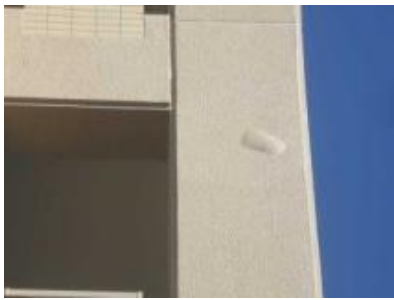
脆弱な既存仕上塗材の層が残存した状態で塗り重ね改修を行った場合、経時で脆弱層から膨れ・剥がれに至ることがある。 特に築古建物は、仕上塗材裏面側への水まわり等が懸念され、改修仕上塗材で気密性が上がった場合に水蒸気圧がかかることでこの脆弱層（塗膜強度が低い箇所）から膨れに至ることがある。

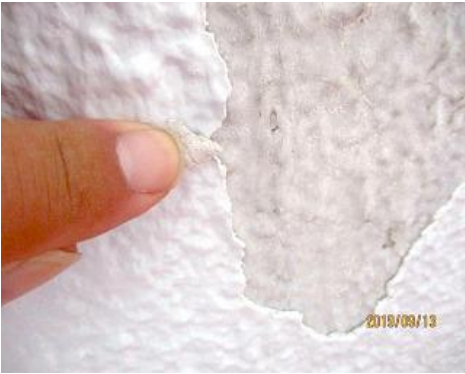
白亜化により生じた仕上塗材表面の粉化物は改修仕上塗材と既存仕上塗材の活膜との付着性に影響を及ぼす。粉化物を十分に除去または適切に処置をせずに、改修仕上塗材を塗装すると界面剥離につながる。

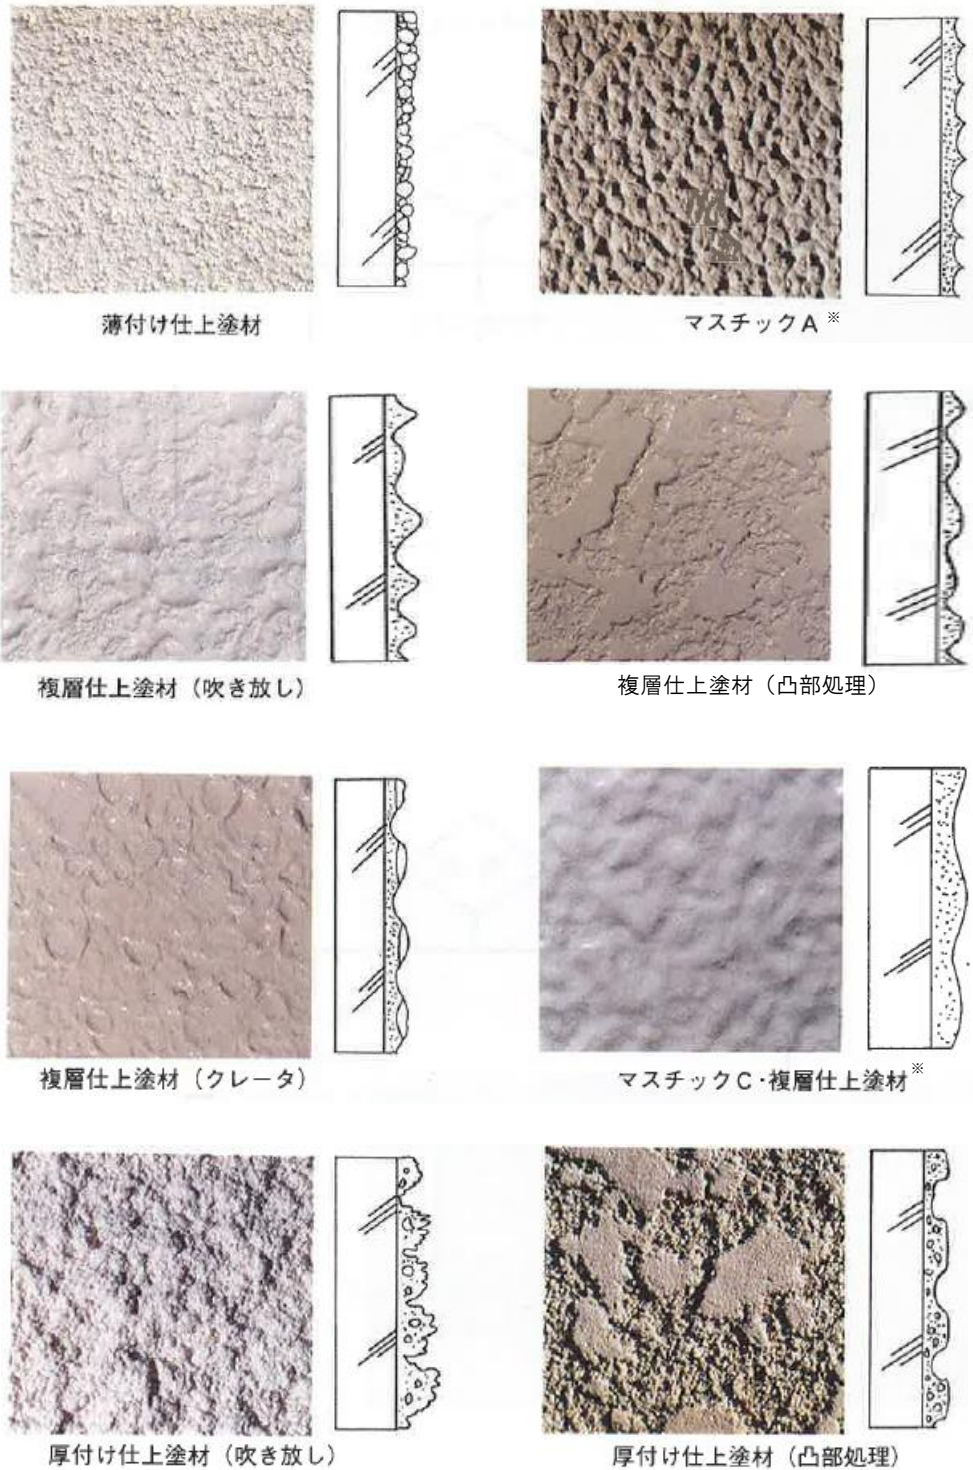
図 3.2.1 代表的な仕上塗材の形状と断面図

※ マスチック A(薄塗材 E と同等) 及びマスチック C(複層塗材 CE: ポリマーセメント系複層塗材と同等) は、国土交通省大臣官房官庁営繕部監修 公共建築工事標準仕様書(建築工事編)<sup>6</sup>等で標準化されている塗材。

図 3.2.1 に代表的な仕上塗材の形状と断面図を、また表 3.2.2 に代表的な仕上塗材の形状と施工方法を示す。さらに、表 3.2.3 に現地での調査において比較的簡便に既存塗膜を判定する例を示すが、表 3.2.1～表 3.2.3 および図 3.2.1 の情報は、仕上塗材のおおよその種類を推定するのに有効である。

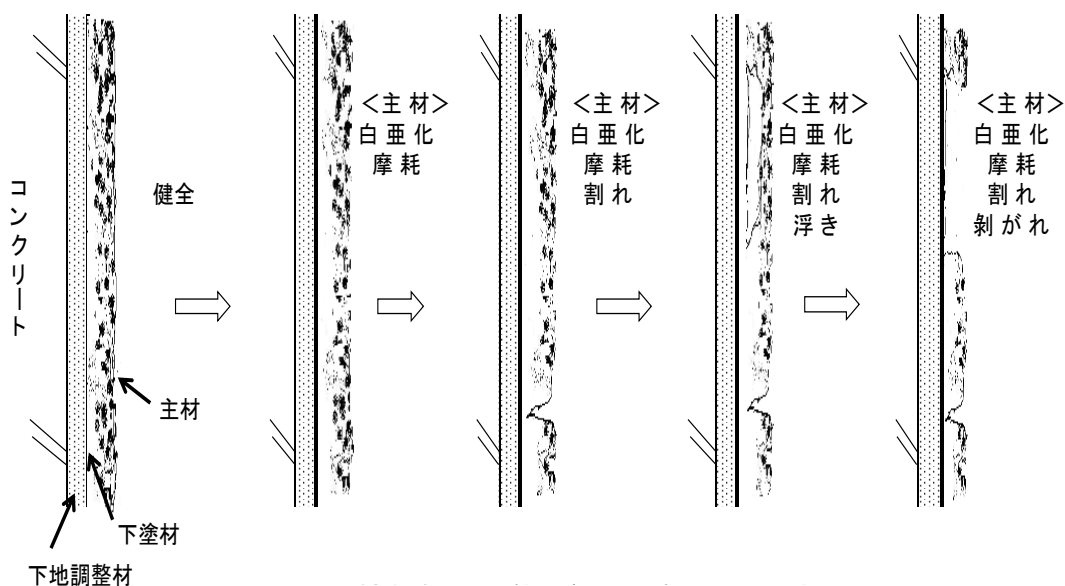
図3.4.1 薄付け仕上塗材の劣化進行パターン（例）

通常上塗材を塗布しないため主材が直接外気に晒される。このため劣化現象は、白亜化（チョーキング）や摩耗から始まり、割れ、浮き、剥がれへと進行する。

標準パターン写真の活用にあたって、劣化進行を把握しておくことは重要である。仕上塗材の劣化進行は種類によって異なり、大きくは、薄付け仕上塗材、複層仕上塗材、厚付け仕上塗材の上塗材のある場合とない場合とに分類することができる。新築時の各仕上塗材について、劣化進行パターンの例を図3.4.1から図3.4.3に示す。

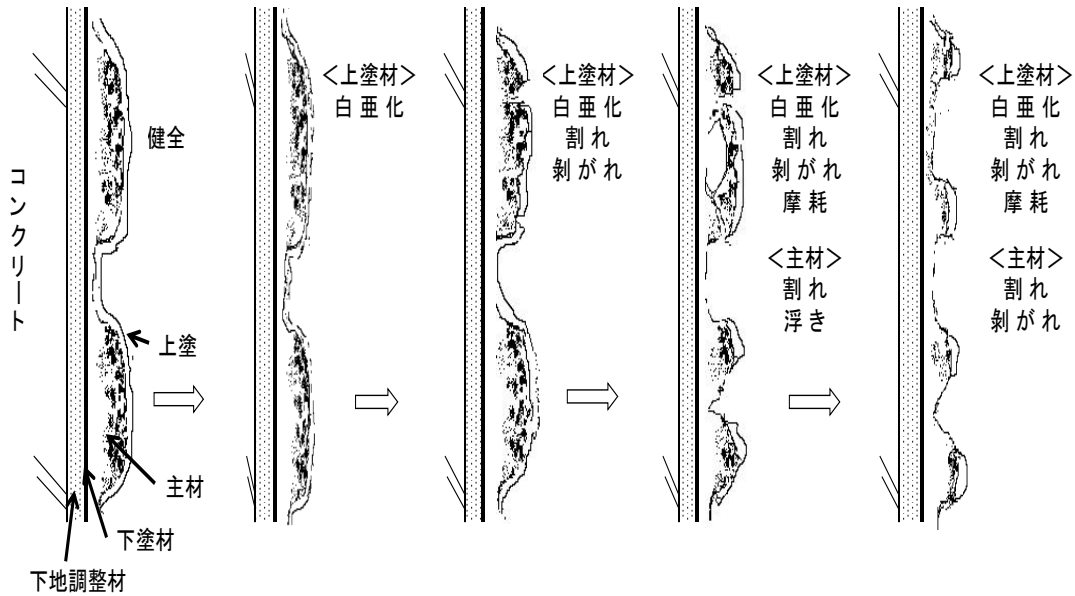
図 3.4.2 複層仕上塗材の劣化進行パターン (例)

上塗材が塗布される仕様が一般的。このため劣化は上塗材の種類によって異なる。例えば、合成樹脂溶液系は表面割れから、反応硬化形合成樹脂溶液系は白亜化から、合成樹脂エマルジョン系は光沢低下から劣化が生じ進行する傾向がある。

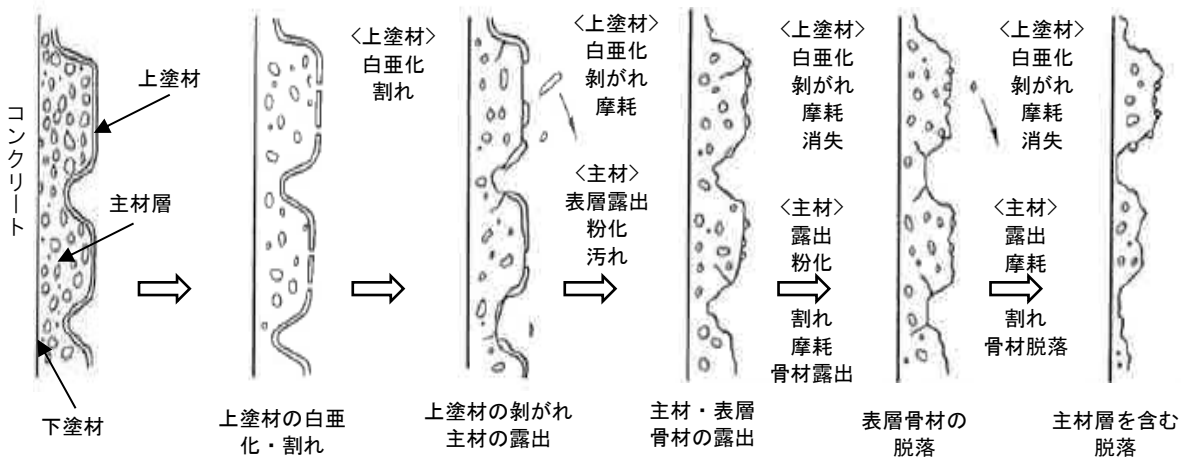
図 3.4.3 厚付け仕上塗材の劣化進行パターン (例)

上塗材「なし」と「あり」の場合とがある。上塗材なしは主材が直接外気に晒されるため表層の粉化<sup>こなか</sup>や白亜化が生じ、骨材が露出・脱落し主材が摩耗・消失する。上塗材ありは上塗材の種類により初期劣化が異なるが、上塗材が消失すると上塗材なしと同様に劣化が進行する。

(上塗材ありの場合)

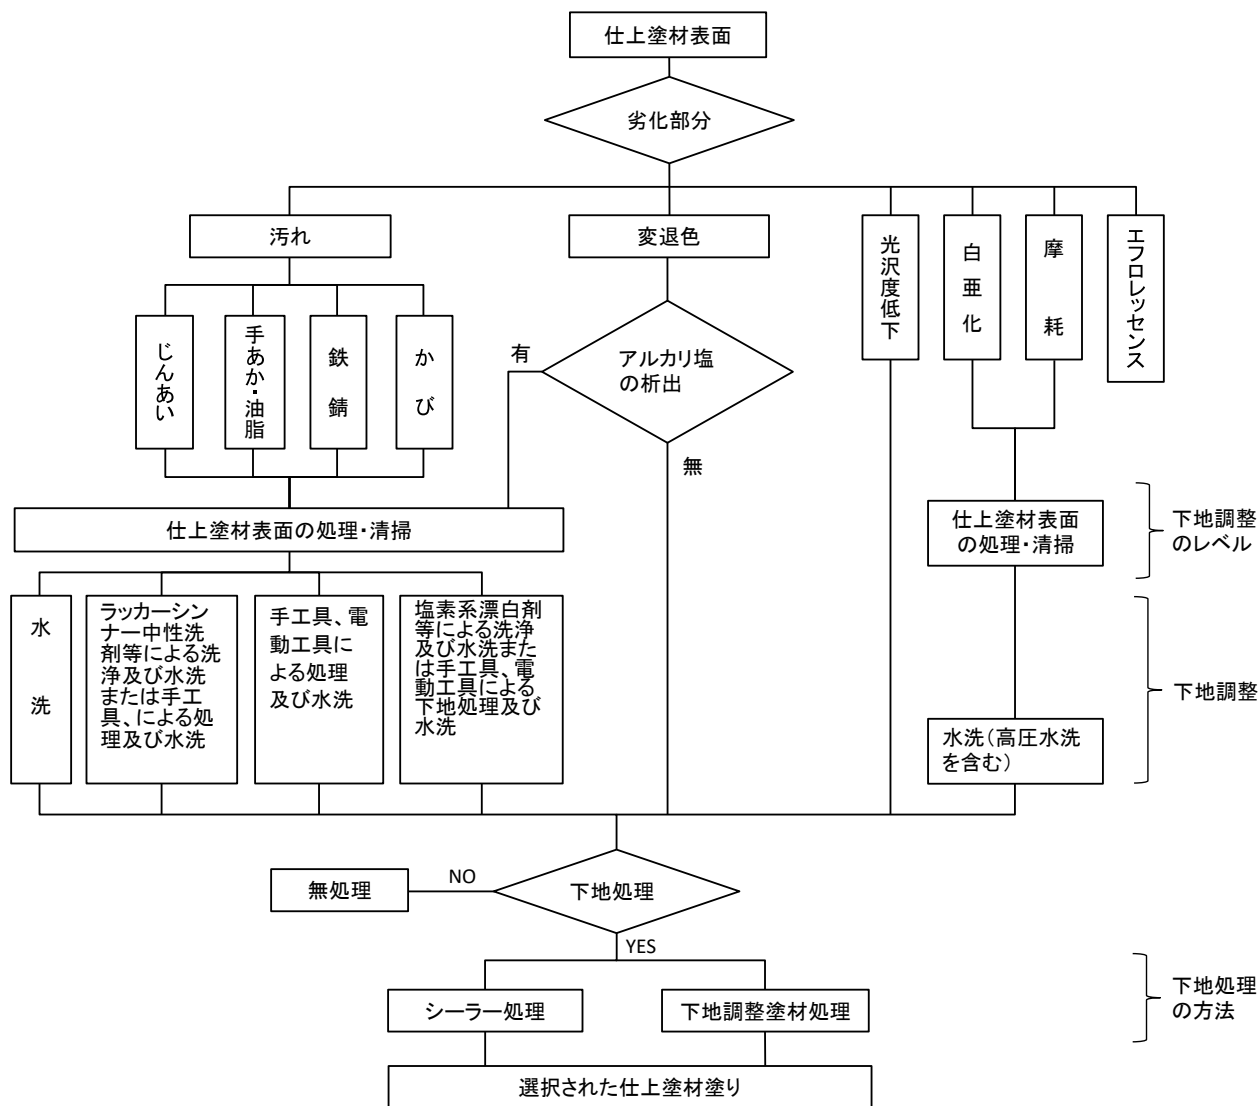
付図 3.1 塗膜表面のみの劣化に対する措置

※ 付図 3.1 及び図 3.2 は、参考文献 15)を参考にし一部修正し、引用している。

改修設計では劣化現象・劣化程度に応じて適切な下地処理方法、改修材料・工法の選定が重要であるが、改修下地である既存仕上塗材の処理方法は劣化現象・劣化程度によっても異なることがある。付表 3.1 および付表 3.2 に塗膜の劣化に対する措置の例を示す。

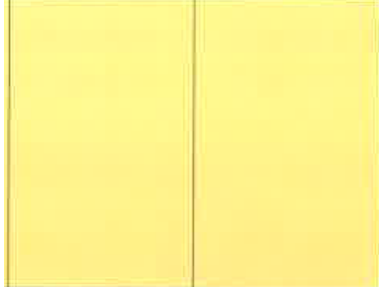
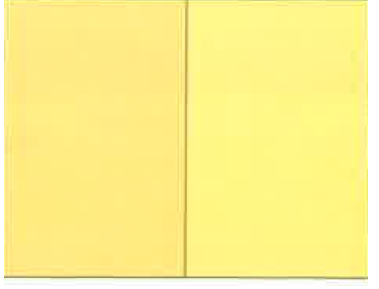
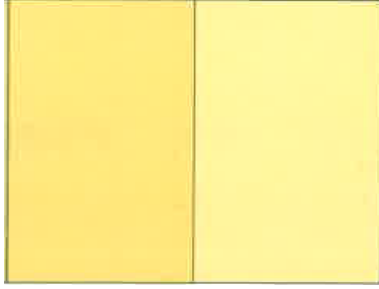
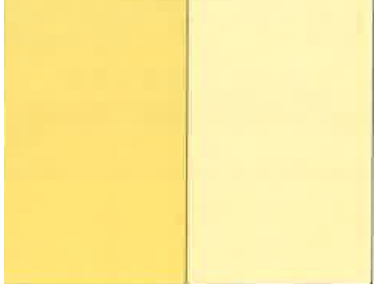
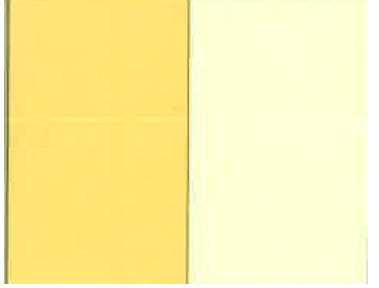
付図 4.2 変退色の劣化デグリー（例）

劣化デグリー	変退色の彩度・明度の状態イメージ	
<p>デグリー1</p> <p>ほとんど認められない</p>

<p>デグリー2</p> <p>わずかに認められる</p>

<p>デグリー3</p> <p>はっきり認められる</p>

<p>デグリー4</p> <p>かなり認められる</p>

<p>デグリー5</p> <p>顕著に認められる</p>

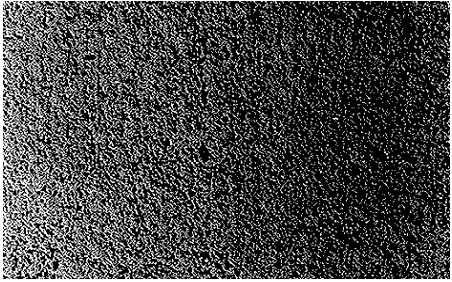
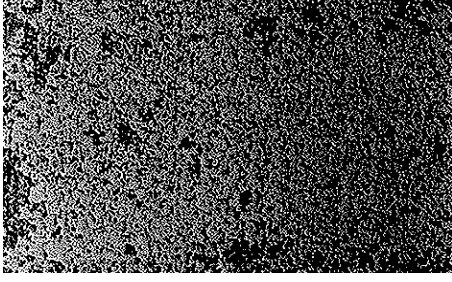
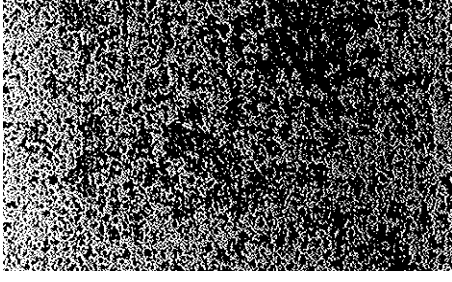
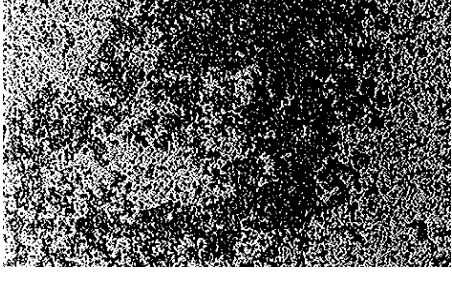
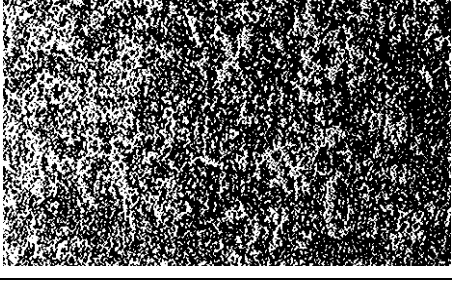
付図 4.3 薄付け仕上塗材C (セメントリシン) の摩耗の劣化デグリー (例)

劣化デグリー	摩耗の密度の状態イメージ(薄付け仕上塗材C:セメントリシンの場合)	
デグリー1 ほとんど認められない

デグリー2 わずかに認められる

デグリー3 はっきり認められる

デグリー4 かなり認められる

デグリー5 顕著に認められる

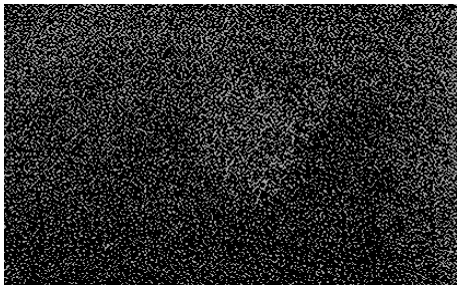
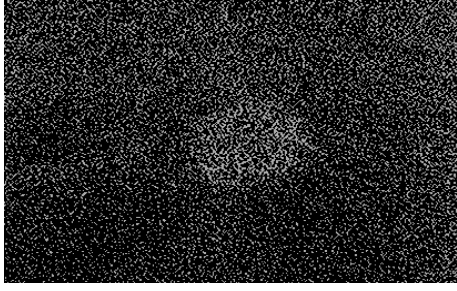
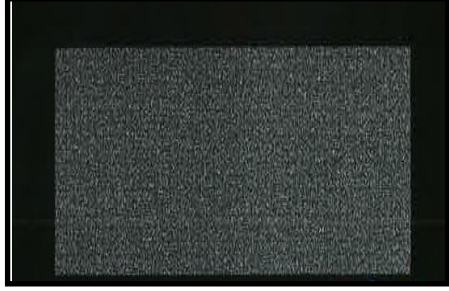
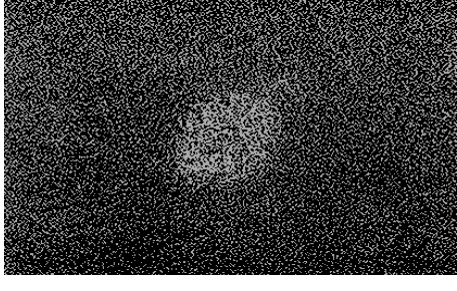
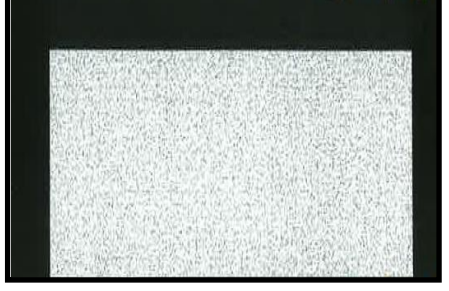
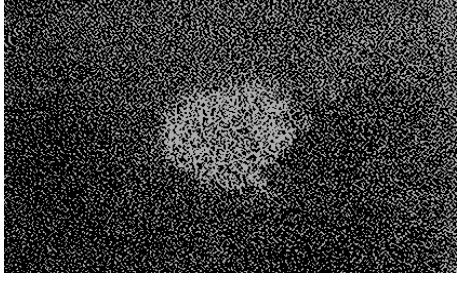
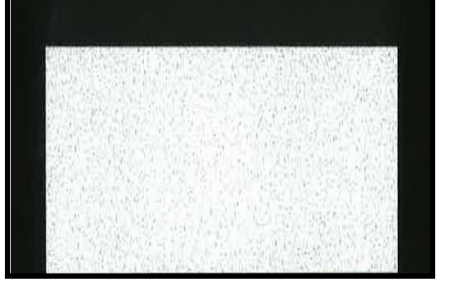
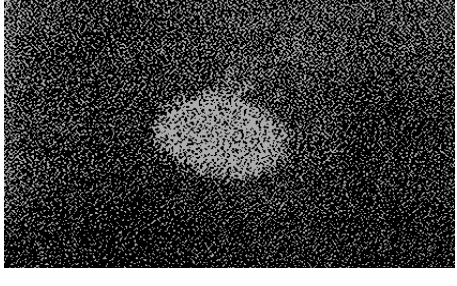
付図 4.4 白亜化の劣化デグリー (例)

劣化デグリー	白亜化の程度のイメージ	
<p>デグリー1</p> <p>ほとんど認められない</p>

<p>デグリー2</p> <p>わずかに認められる</p>

<p>デグリー3</p> <p>はっきり認められる</p>

<p>デグリー4</p> <p>かなり認められる</p>

<p>デグリー5</p> <p>顕著に認められる</p>

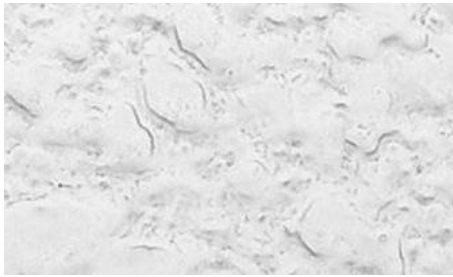
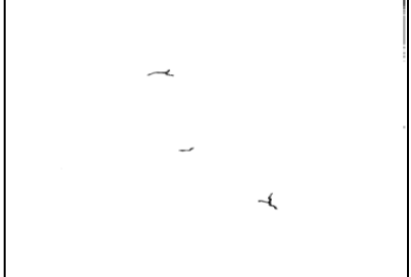
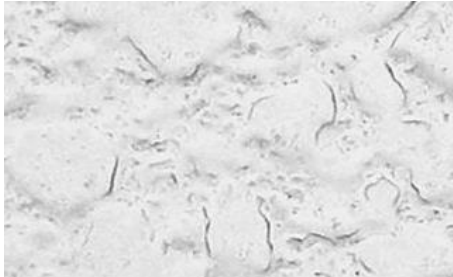
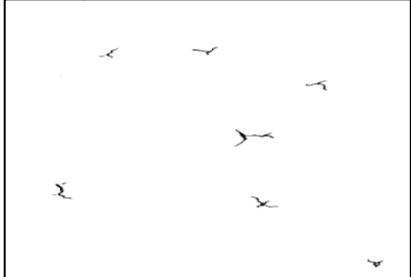
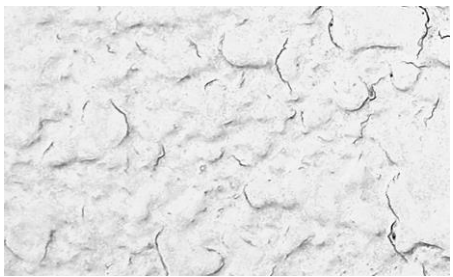
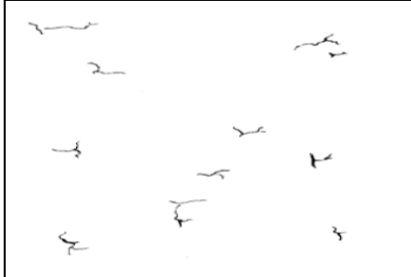
劣化デグリー	割れの密度のイメージ(複層仕上塗材の場合)	
<p>デグリー1</p> <p>ほとんど認められない</p>

<p>デグリー2</p> <p>わずかに認められる</p>

<p>デグリー3</p> <p>はっきり認められる</p>

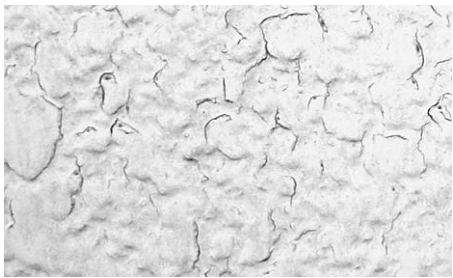
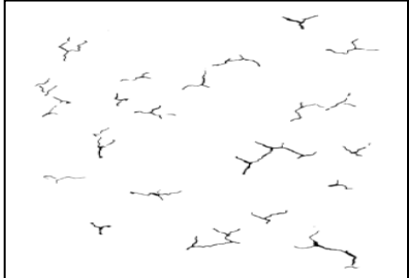
<p>デグリー4</p> <p>かなり認められる</p>

付図 4.5 複層仕上塗材の割れの劣化デグリー (例)

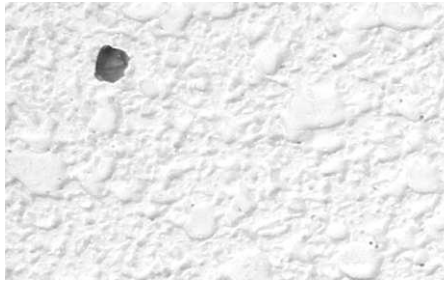
劣化デグリー	剥がれの密度の状態イメージ(複層仕上塗材の場合)	
<p>デグリー1</p> <p>ほとんど認められない</p>

付図 4.7 複層仕上塗材の剥がれの劣化デグリー (例)

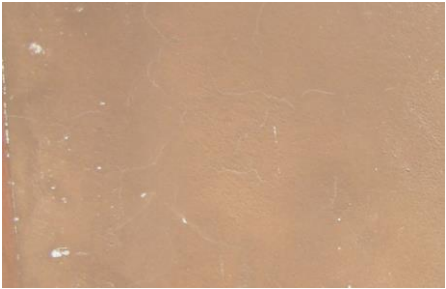
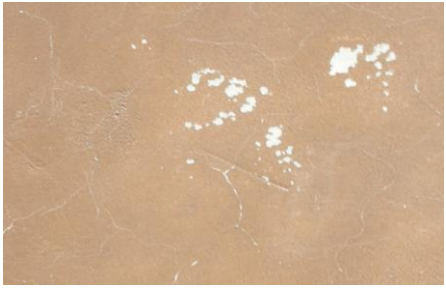
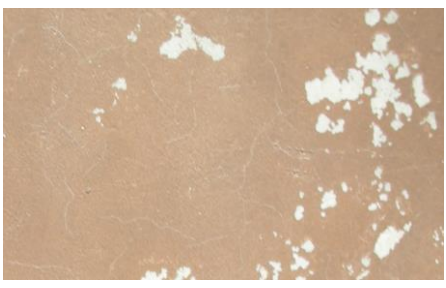
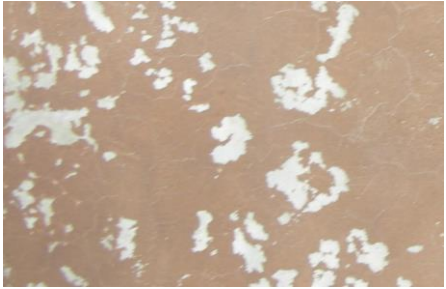
付図 4.9 上塗材の剥がれの劣化デグリー (例)

劣化デグリー	剥がれの密度の状態イメージ (複層仕上塗材の上塗材の場合)
<p>デグリー1</p> <p>ほとんど認められない</p>

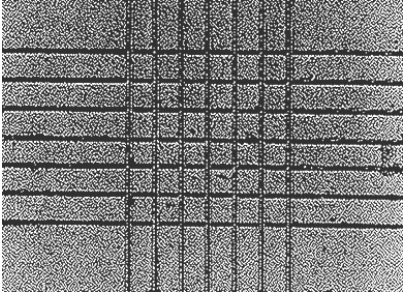
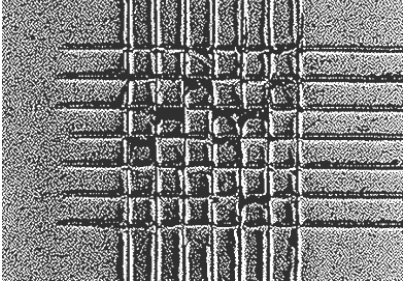
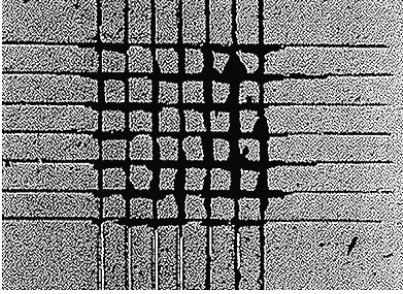
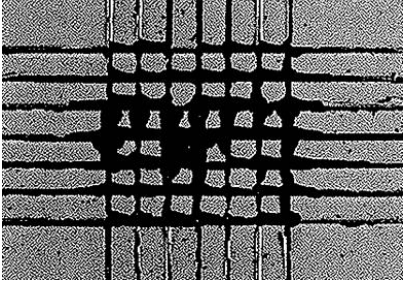
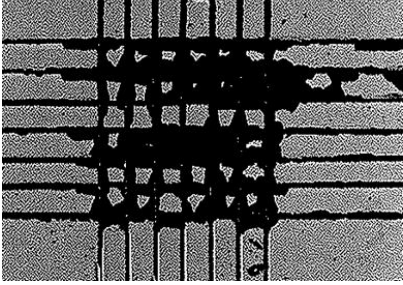
付図 4.10 塗膜付着性のイメージ (例)

劣化デグリー	基盤目試験
<p>デグリー1</p> <p>ほとんど認められない</p>

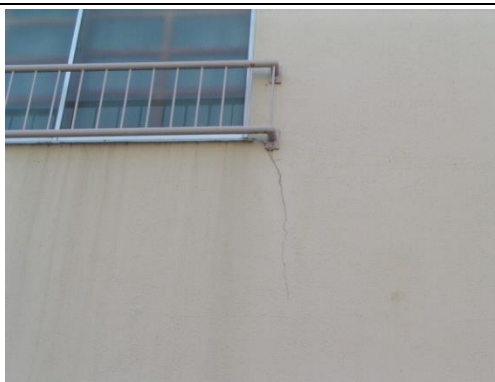
不具合事例⑦

下地のひび割れに起因する割れ  
(開口部廻り)

7) 割れ	①	浅割れ（上塗り層の割れ）	
	②	深割れ（主材層の割れ）	主材層の強度低下の可能性がある。
	③	改修仕上塗材のひび割れ	新旧仕上塗材の硬度差に伴うひび割れ
	④	造膜性低下によるひび割れ	初期乾燥時の割れ、造膜不良による割れ
	⑤	シーリング上の割れ事例	ワーキングジョイント上での割れ
	⑥	ひび割れ事例①（下地）	
	⑦	ひび割れ事例②（下地）	開口部廻りのひび割れ

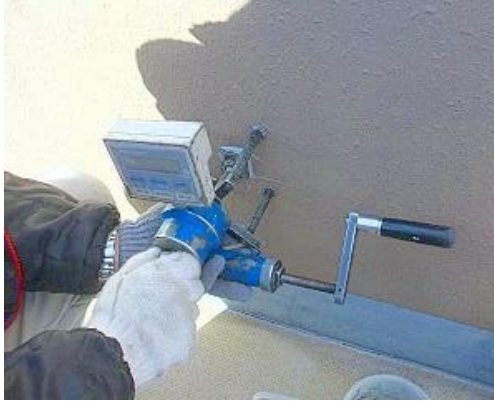
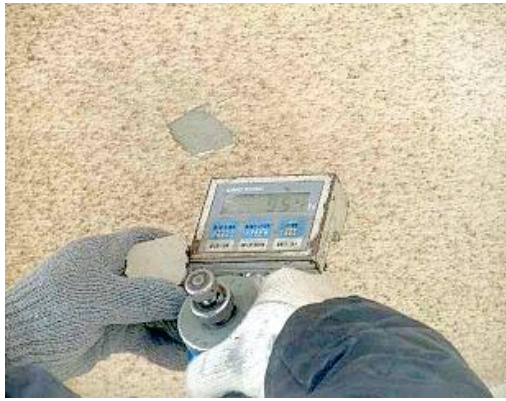
実施例	破断箇所

<p>既存仕上塗材の付着力試験実施状況</p>	<p>既存仕上塗材の付着力試験 (破断箇所と付着強度の数値)</p>
<p>断面写真 (例)</p>

9) エフロレッセンス	①	ひび割れからのエフロ析出①	
	②	ひび割れからのエフロ析出②	
	③	軒裏からのエフロ析出	
	④	軒裏からのエフロ（漏水痕跡）	
	⑤	下地巣穴、仕上薄層部分からの白華染み	
10) 既存仕上塗材層内、層間の付着強度低下の確認	①	付着力試験実施状況例	破断箇所・付着強度確認
	②	付着力試験実施状況例	
	③	既存仕上塗材層の断面観察事例	改修履歴がある場合は、どの層間、層内に劣化があるのか特定しておく。

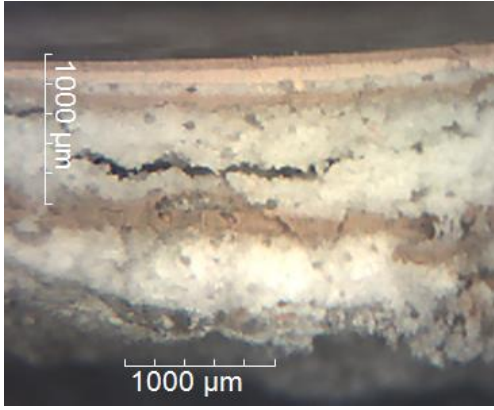
<p>既存仕上塗材片採取による断面観察事例</p>

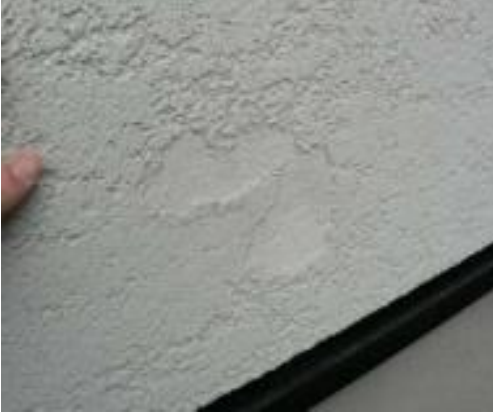
<p>模様不良（乾燥被膜過程での水分接触）</p>	<p>水膨れ（乾燥被膜化過程での水分接触）</p>

事例	不具合事例写真等No.	詳細
仕上り不良例	①	初期乾燥ひび割れ、造膜不良
	②	部分的な造膜不良、硬化不良、光沢低下
	③	水分接触箇所の色むら、光沢低下①
	④	水分接触箇所の色むら、光沢低下②
	⑤	乾燥過程の水接触による仕上り不良（模様不良）
	⑥	乾燥過程の水接触による仕上り不良（水膨れ①）
	⑦	乾燥過程の水接触による仕上り不良（水膨れ②）
	⑧	仕上り模様の差（ローラー転がし方向不良）
	⑨	仕上り模様の差（希釈率）
	⑩	仕上り模様の差（足場むら）
	⑪	主材層の過剰ピンホール（美観低下）
	⑫	既存仕上塗材の除去跡残存
	⑬	部分補修塗り箇所の色違い
	⑭	改修下塗り塗装時のはじき
	⑮	ちぢみ（リフティング）
	⑯	ひび割れ補修跡（シーリング充填箇所）
	⑰	ひび割れ補修箇所のブリード汚染
	⑱	板間シーリングのブリード汚染
	⑲	ワーキングジョイントのシーリング材の破断（図解）
	⑳	ノンワーキングジョイントのシーリング材の破断（図解）
	㉑	ワーキングジョイントのシーリング破断①
	㉒	ワーキングジョイントのシーリング破断②
	㉓	シーリング材の硬化不良（薄層未硬化）
	㉔	シーリング材の表面劣化状態
	㉕	シーリング材上の仕上塗材の割れ
	㉖	シーリング材上の仕上塗材の剥がれ

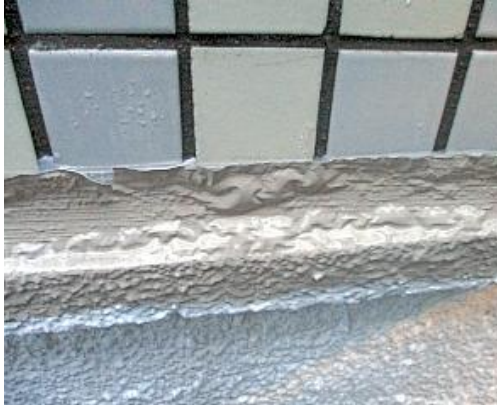
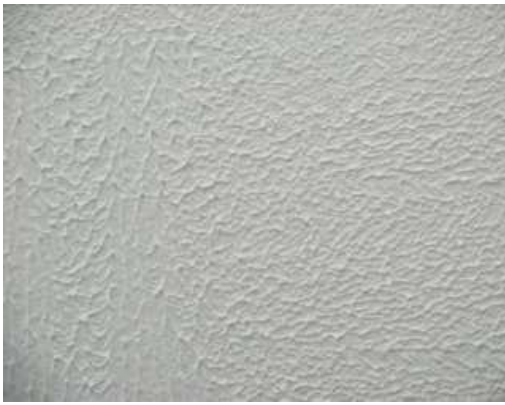
不具合事例⑦	不具合事例⑧

仕上り模様の差（温湿度の影響）	仕上り模様の差 （ローラー転がし方向不良）
不具合事例⑨	不具合事例⑩

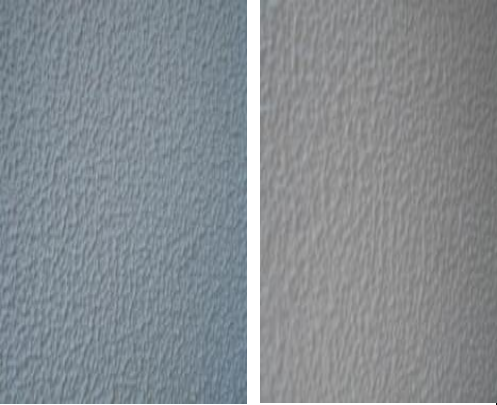
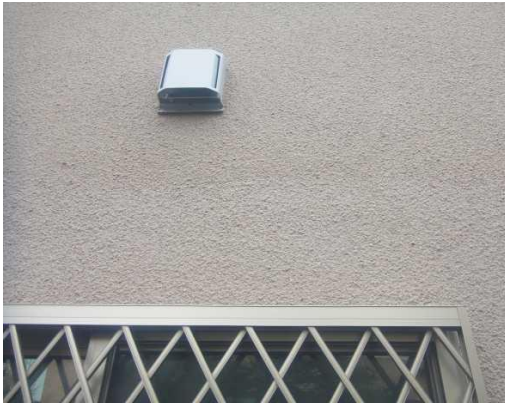
仕上り模様の差 （希釈率）	仕上り模様の差 （足場むら）
不具合事例⑪	不具合事例⑫

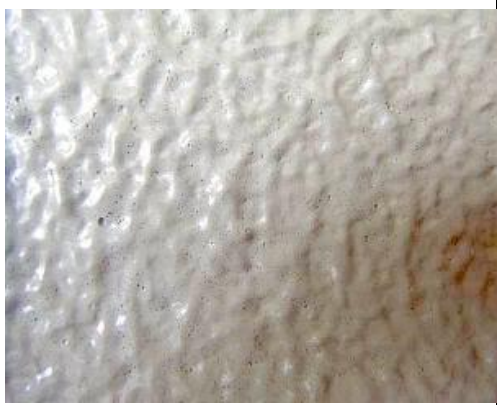
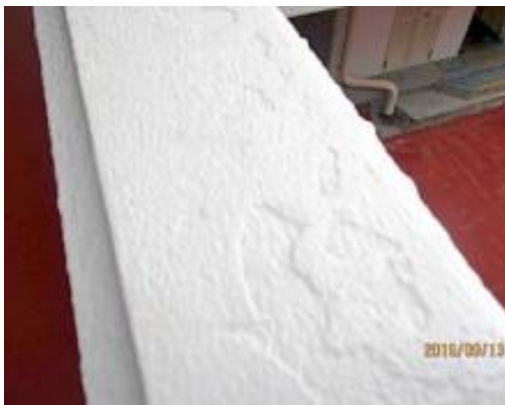
過剰ピンホール（美観低下）	既存仕上塗材除去跡

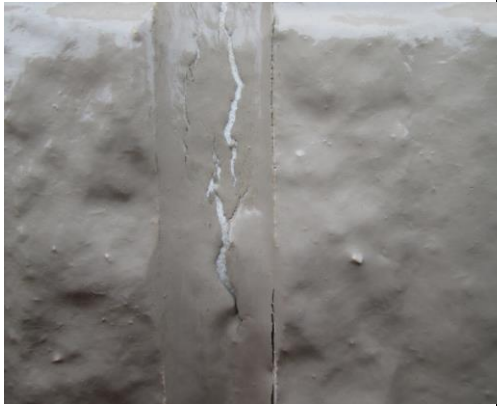
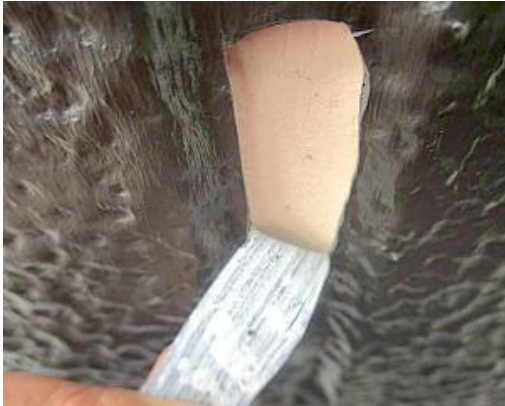
不具合事例㉔	不具合事例㉕

シーリング上の仕上塗材の割れ	シーリング上の仕上塗材の剥がれ
