1 章 概要および目的

1.1 本書の目的および構成

本書は、建築用仕上塗材（以降、仕上塗材と記す）の適切な改修設計・工事のための劣化調査および診断に焦点をあて、まだ経験の浅い技術者等が建物を現地調査する際に見落としがちな点について、劣化調査に精通した専門技術者の知見を「調査時のポイント」として取りまとめた資料である。なお、本書の作成にあたり、国土交通省総合技術開発プロジェクト「地域安全居住機能の戦略的ストックマネジメント技術の開発（平成 27 年度～平成 29 年度）」の外壁及び屋根防水の補修・改修部分の耐久性評価手法のなかで検討し、後に「国土技術政策総合研究所プロジェクト研究報告№62 地域安全居住機能の戦略的ストックマネジメント技術の開発¹⁾」の第Ⅲ編の中の表Ⅲ.3.4～表Ⅲ.3.5(2)に納められている知見を参考にしている。

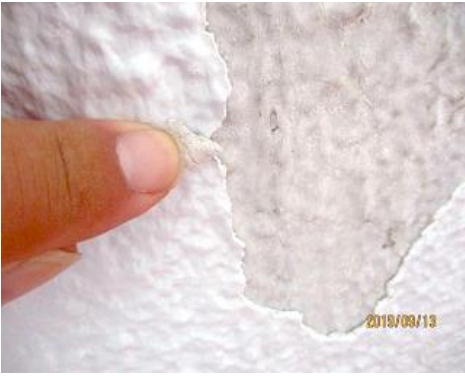
早期劣化の事例	不具合発生の原因
<p>既存仕上塗材との付着阻害に伴う経時での剥離</p>

<p>白亜化により生じた仕上塗材表面の粉化物は改修仕上塗材と既存仕上塗材の活膜との付着性に影響を及ぼす。粉化物を十分に除去または適切に処置をせずに、改修仕上塗材を塗装すると界面剥離につながる。</p>

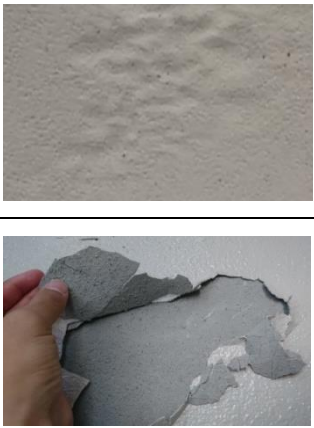
早期劣化の事例		不具合発生の原因
経時における層間剝離・膨れ

<p>既存仕上塗材の層内或いは層間において付着強度が低い箇所があると、新規塗膜で覆われたことにより、躯体側から水が廻った場合に塗膜の内圧（気体または液体による圧力）が高まり、脆弱部を基点として浮きや膨れが生じる。</p> <p>※写真は、残存した脆弱層を起点に膨れおよび剥がれが生じたもの</p>
